**TRIBUNALE DI PALERMO**  
**SEZIONE VI**  
**CIVILE ESECUZIONI IMMOBILIARI**

Procedura immobiliare esecutiva n. 264/2022 R.Es.  
Promossa da "I.N.P.S. Istituto Nazionale della Previdenza  
Sociale c/n "A"

**RELAZIONE DI CONSULENZA TECNICA DI UFFICIO**

**LOTTO UNICO:** IMMOBILE SITO IN VILLABATE (PA)  
CORSO VITTORIO EMANUELE N.584 PIANO PRIMO  
NCEU: F.3-p.IIa 222-sub 14

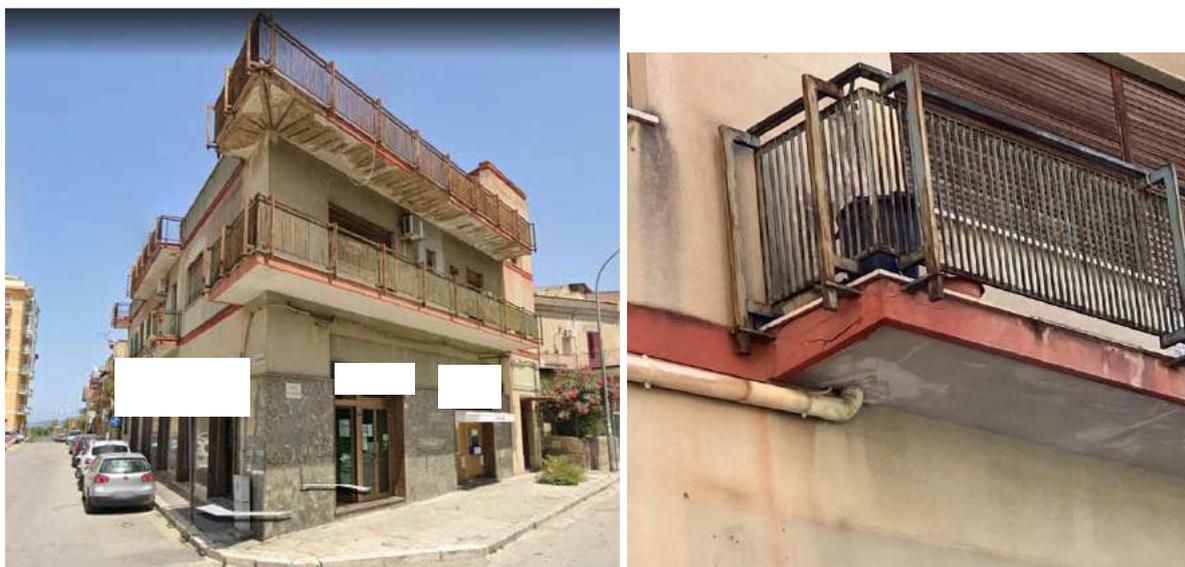
In generale il fabbricato dove è ubicato l'immobile pignorato, versa in cattive condizioni di manutenzione; la copertura a terrazzo praticabile presenta lungo il perimetro su tre lati a sud, a nord e a ovest degli aggetti con solette a sbalzo che formano dei balconi con ringhiera, i cui intradossi sono interessati da un consistente distacco dell'intonaco con rottura delle pignatte e scoperta dei ferri di armatura, causato dall'ammaloramento dei ferri stessi arrugginiti per infiltrazione di acqua. Un intervento di messa in sicurezza, sulle descritte solette, è già stato eseguito, picchettando il solaio e facendo cadere le parti distaccate e pericolanti dell'intonaco e delle pignatte, ma non sono stati eseguiti i lavori di ripristino. La causa di questo forte ammaloramento è da risalire ad un ristagno di acqua sulla terrazza di copertura causato probabilmente da un mal funzionamento dei chiusini e dei pluviali e da un sistema di impermeabilizzazione ormai vetusto che ha causato copiose infiltrazioni nel solaio di copertura, che come più avanti descritto, hanno deteriorato anche l'intradosso del solaio dell'immobile pignorato. La terrazza di copertura è stata oggetto di parziale manutenzione, con la pulizia dei chiusini e dei pluviali e con la sigillatura perimetrale delle superfici di giuntura tra i mattoni che ne costituiscono la pavimentazione.

Intradosso balconi di piano primo e copertura sui prospetti tra corso Vittorio Emanuele e via Buonarroti

I balconi di piano primo, due dei quali di proprietà dell'appartamento pignorato, sono stati anche loro oggetto di messa in sicurezza con picchettatura e rimozione dell'intonaco e delle pignatte distaccate e quindi ripristinati, come descritto in fase di sopralluogo dalla debitrice eseguita; tuttavia in diversi punti l'intonaco presenta nuove lesioni dovute a infiltrazione dell'acqua nelle intercapedini tra soglia di marmo e piastrelle di rivestimento e tra i giunti delle piastrelle stesse che rivestono l'estradosso dei balconi.

Anche in questo caso e per le medesime motivazioni di cui sopra si ritiene opportuno collocare delle reti contenitive di sicurezza, considerando inoltre che i balconi prospettano su strade attraversate da pedoni e da macchine.

Il rifacimento degli intradossi dei balconi e degli aggetti in copertura prevede il risanamento delle armature ossidate o la sostituzione di quelle più ammalorate, la riprofilatura dei travetti in cls, il riempimento dei vuoti delle pignatte sfondellate con l'impiego di materiale plastico o polistirolo, collocazione di rete e malta, rifacimento dell'intonaco e della pittura.

I balconi di piano primo sull'estradosso dovranno essere ristrutturati con revisione delle pendenze previa rimozione delle piastrelle di rivestimento, e delle soglie di marmo , impermeabilizzazione e ricollocazione delle piastrelle e delle soglie di marmo.

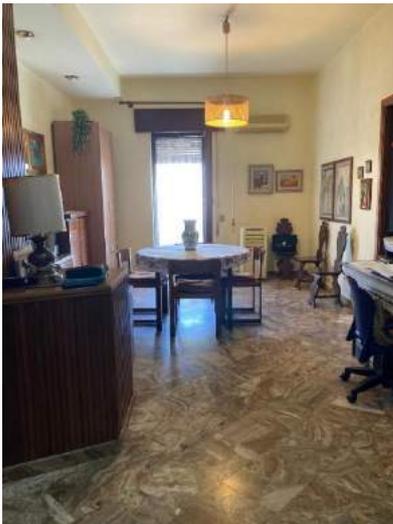
Camera pranzo

L'immobile, sebbene presenti delle finiture di buona fattura, tuttavia versa in cattive condizioni di manutenzione.

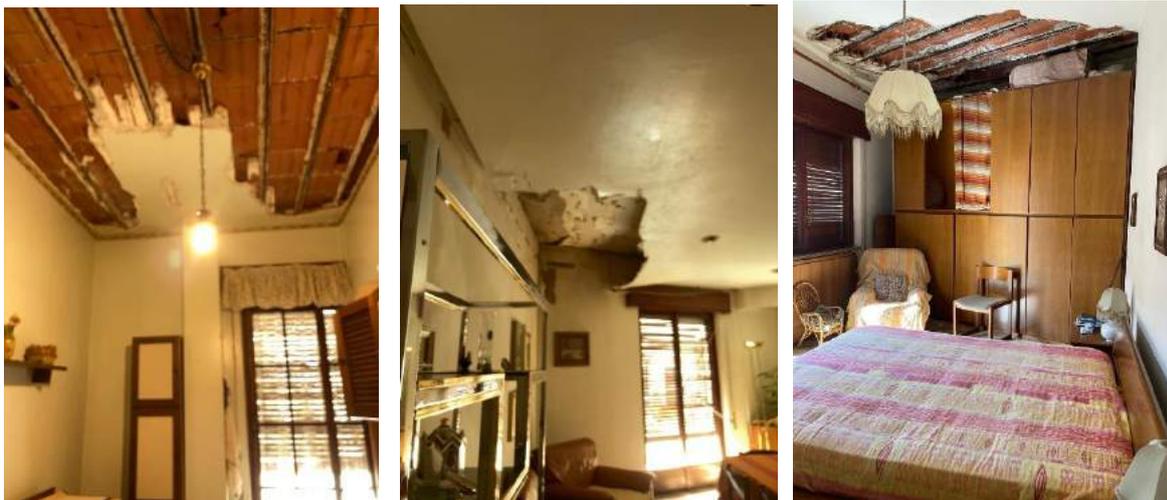
Come già descritto i solai dell'immobile sono interessati in più aree e per estensioni considerevoli da un forte ammaloramento causato da infiltrazioni provenienti dal terrazzo di copertura che hanno provocato l'ammaloramento dei ferri dell'armatura con conseguente

rottura delle pignatte e distacco dell'intonaco, in particolare nei locali del salone, camera da pranzo, cucina e camera da letto. (Foto allegato G). Le parti distaccate dell'intonaco e delle pignatte sono state rimosse eliminando la situazione più urgente di pericolo di crolli. Tuttavia, considerando che la causa dell'ammaloramento del solaio, ovvero l'infiltrazione di acqua proveniente dall'estradosso del solaio stesso che corrisponde alla terrazza di copertura, non è stata eliminata, si ritiene opportuno proporre l'esecuzione di opere provvisorie di messa in sicurezza con la collocazione di reti contenitive di sicurezza, al fine di scongiurare eventuali nuovi distacchi di intonaco, nelle more di procedere ad un intervento di ripristino dell'intero solaio.

Intradosso solai immobile sotto la copertura a terrazza

Per completezza si riporta una stima indicativa delle lavorazioni e dei costi relativi al risanamento dei solai sfondellati tenendo conto anche delle cause che hanno provocato l'ammaloramento degli stessi, imputabili a copiose infiltrazioni di acqua sulla copertura, e dunque indicando le lavorazioni necessarie da eseguire sia sull'estradosso del solaio di copertura e dei balconi, sia sui rispettivi intradossi.

Il solaio di copertura sull' estradosso dovrà essere trattato con opportuno strato impermeabilizzante, previa manutenzione di chiusini e pluviali.

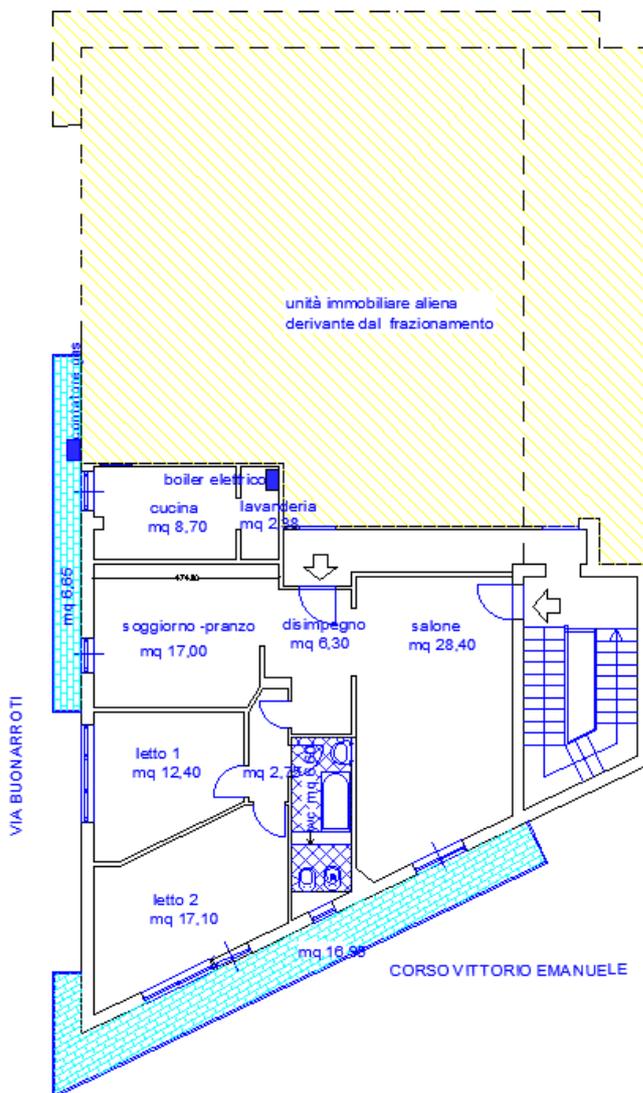
PLANIMETRIA STATO ATTUALE

Lo stato dei luoghi rilevato risulta conforme alla planimetria catastale depositata in data 26/02/1988, pratica n. 11103/1988, in seguito a variazione per frazionamento e ampliamento in atti al Catasto dal 18/12/1993.

L'immobile, oggetto del pignoramento, deriva infatti da un frazionamento privo di titolo autorizzativo,

L'immobile pignorato per quanto sopra non risulta dunque conforme al progetto approvato con Licenza Edilizia e deve essere regolarizzato con la presentazione di una pratica di CILA tardiva.
