TRIBUNALE DI PALERMO
-SEZIONE ESECUZIONI IMMOBILIARI-
CONSULENZA TECNICA D'UFFICIO - R.G. ES. N. 454/2019
DOSSIER FOTOGRAFICO

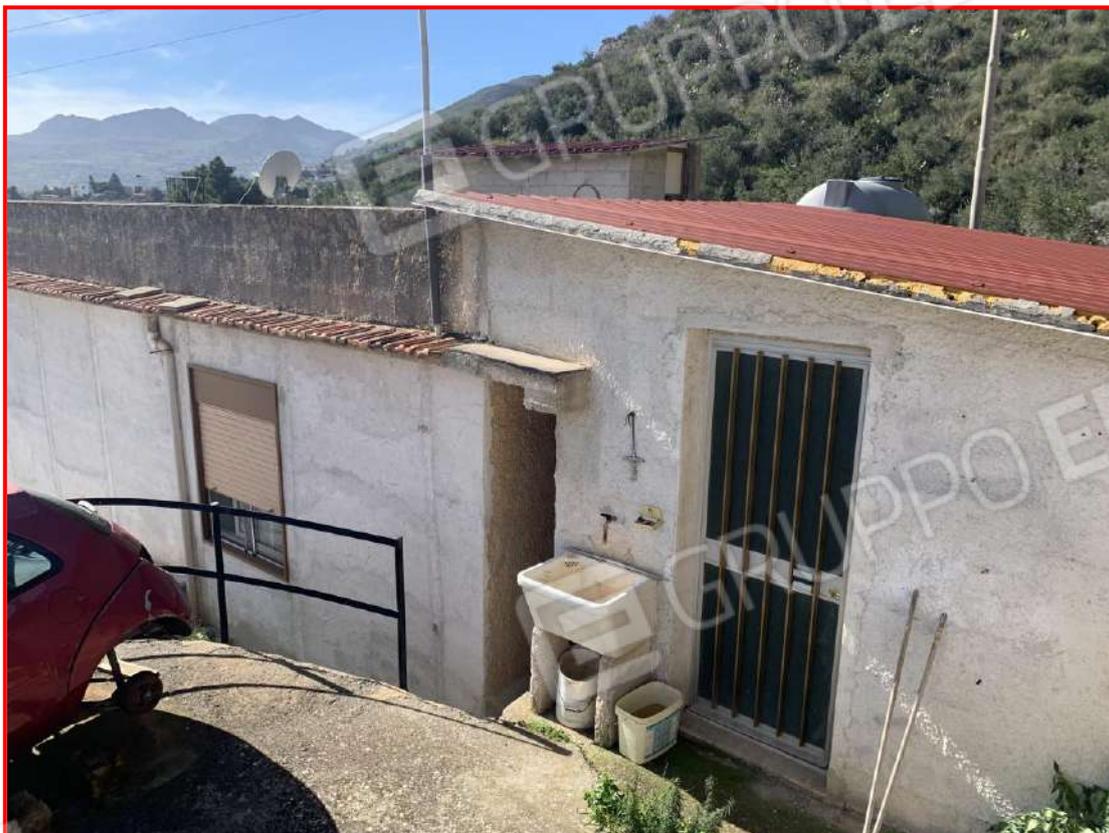
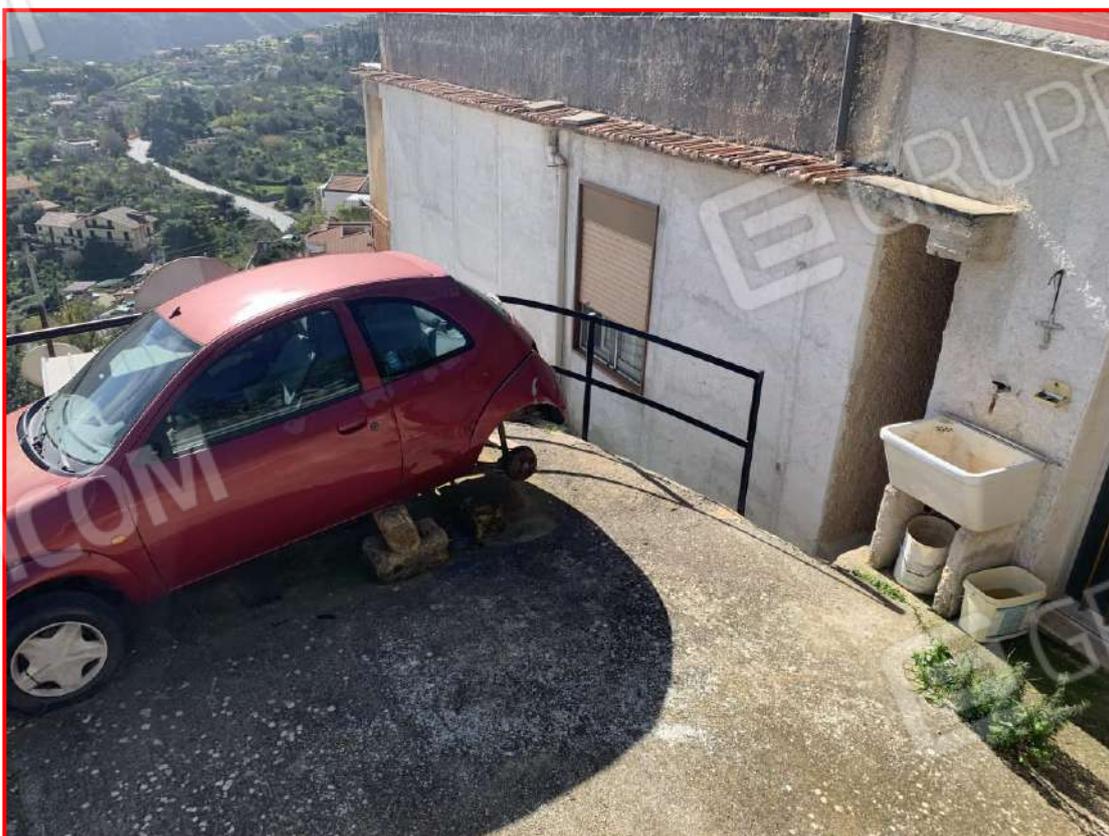
Foto n. 10 - Esterni del complesso immobiliare - Prospetto Est - si rileva la presenza di un corpo aggiunto senza titolo edilizio

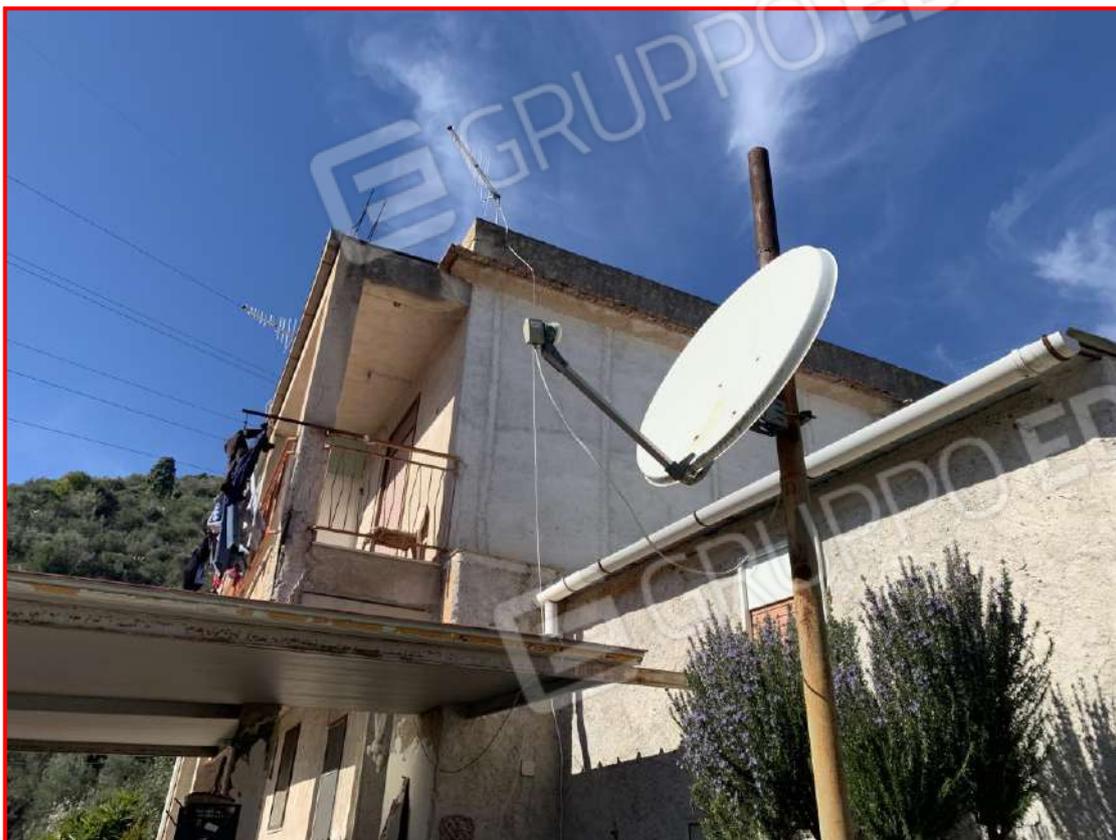
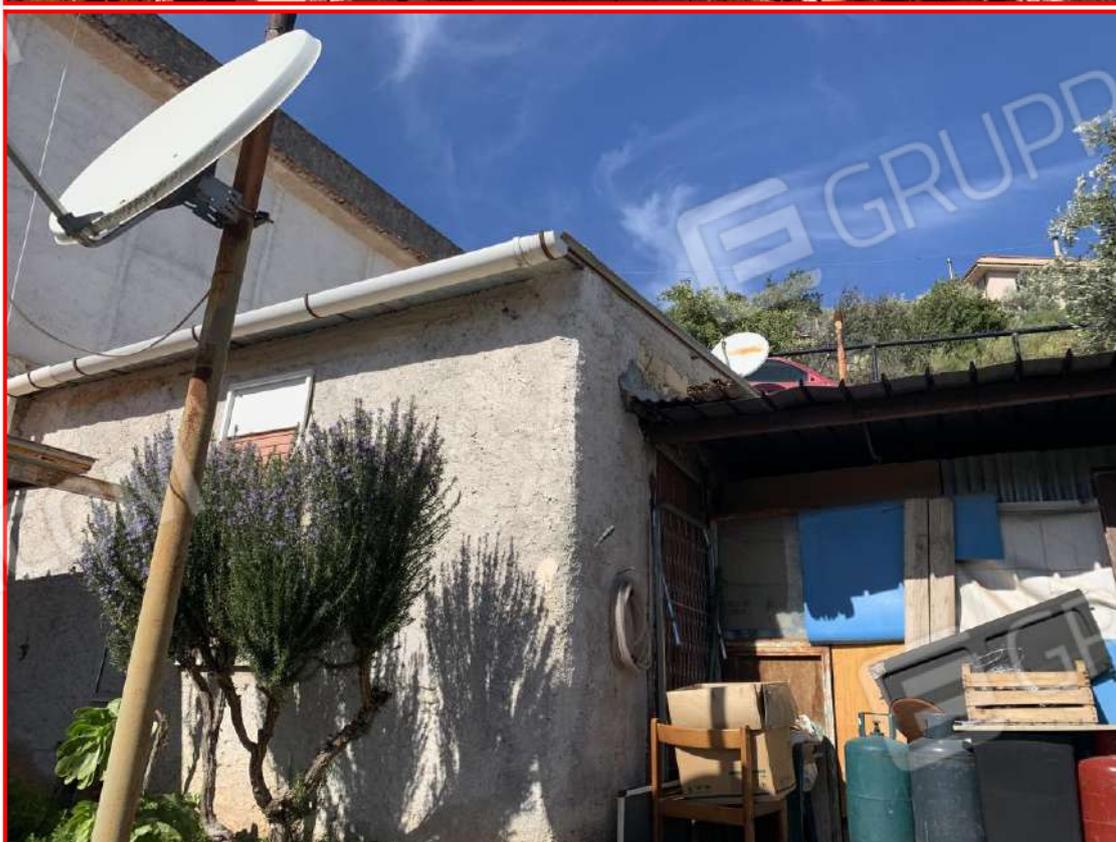
Foto n. 14 -Esterni del complesso immobiliare - Si rileva la presenza di corpi aggiuntivi senza titolo edilizio

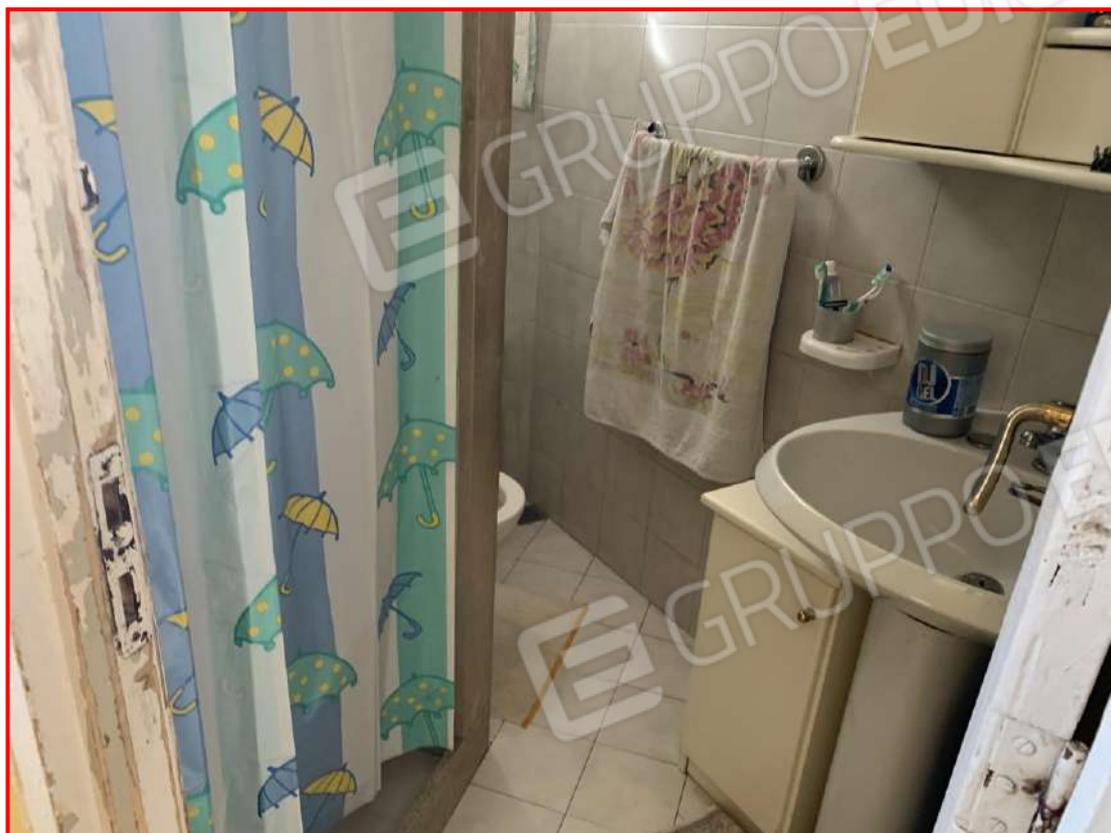
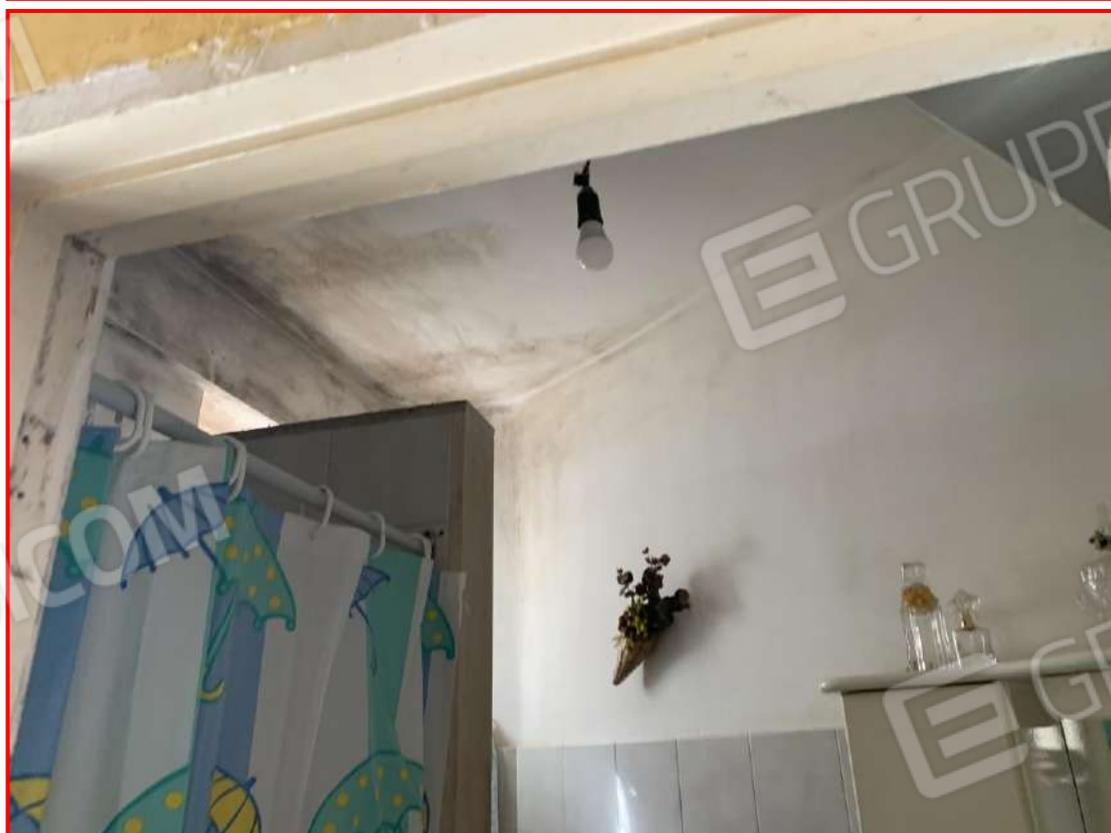
Foto n. 23 - Interno dell'unità immobiliare al Piano Primo - massiccia presenza di fenomeni infiltrativi di acque meteoriche che hanno compromesso l'intonaco

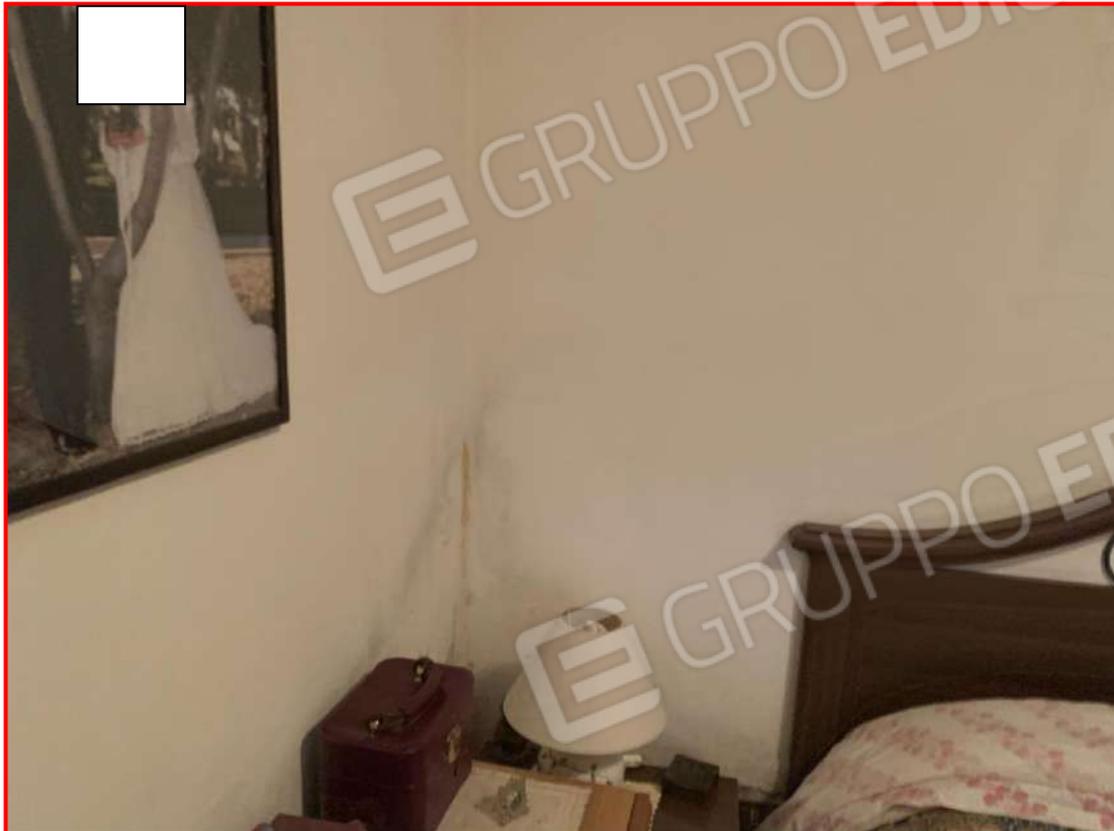
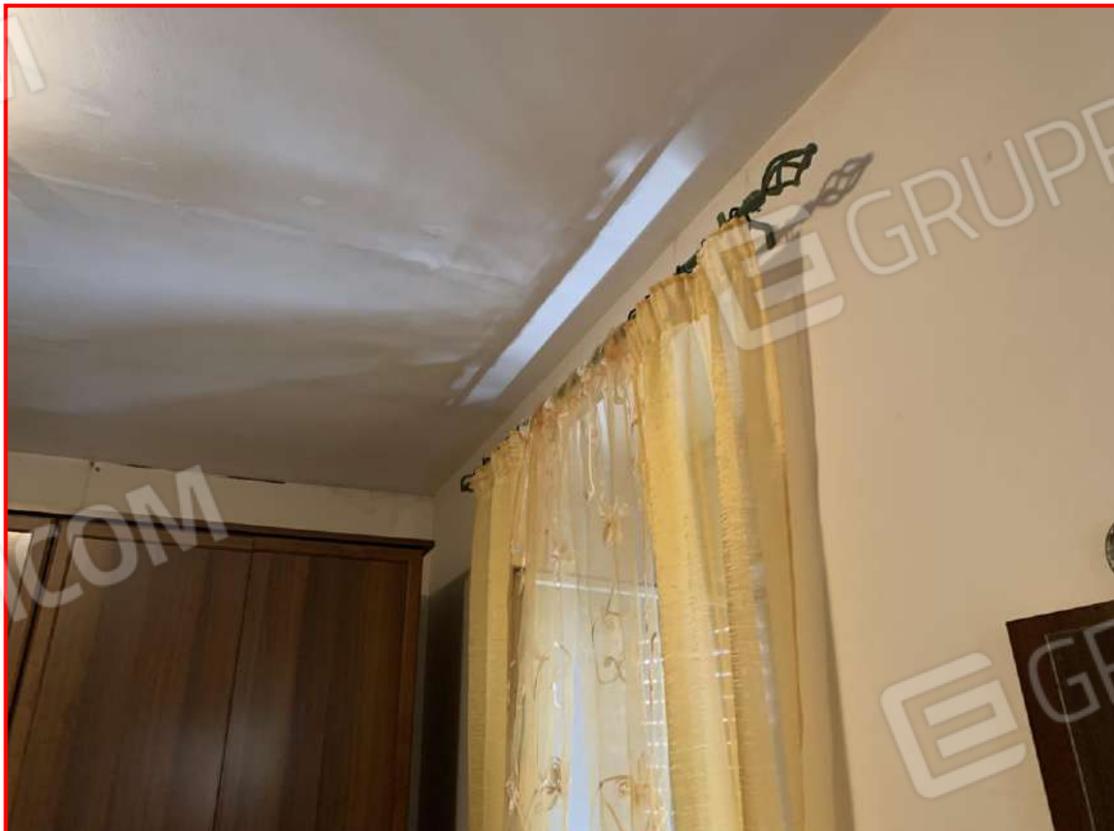
Foto n. 24 - Interno dell'unità immobiliare al Piano Primo -Camera da letto ricavata all'interno di un corpo aggiuntivo senza titolo edilizio. Si rileva la presenza di forti fenomeni infiltrativi di acque meteoriche che hanno compromesso parte della copertura e di fenomeni di umidità da risalita

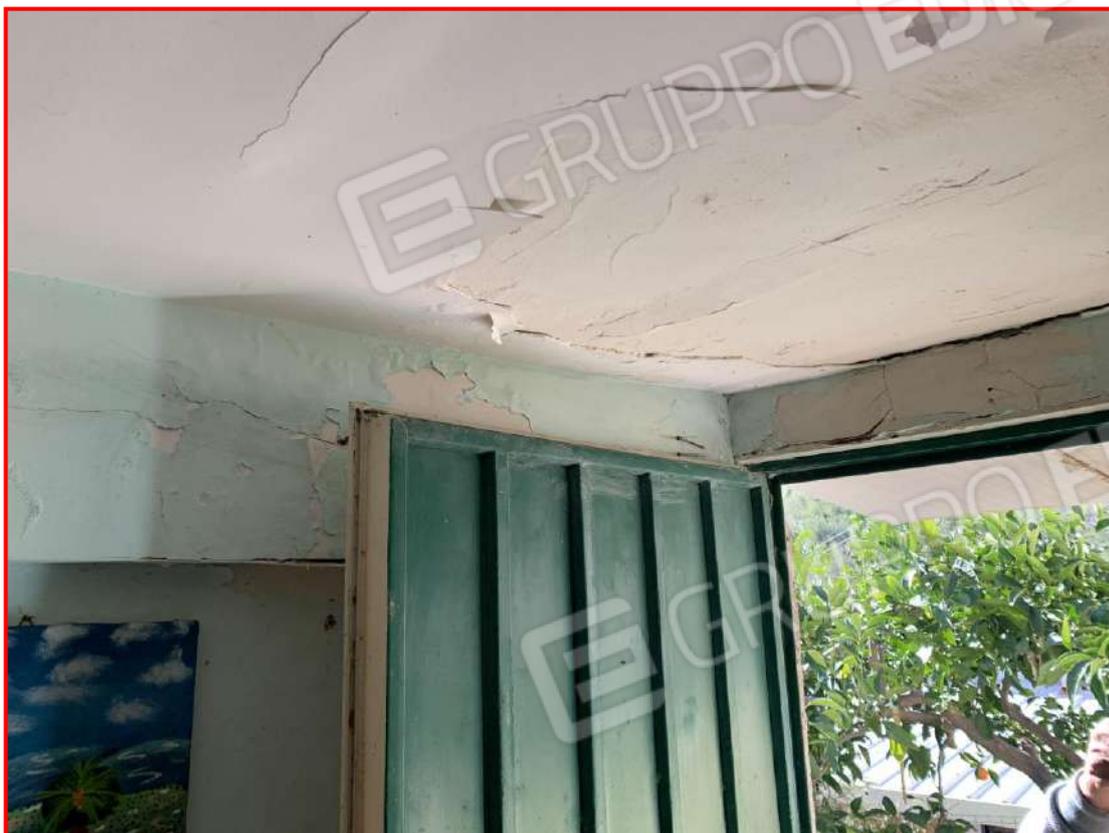
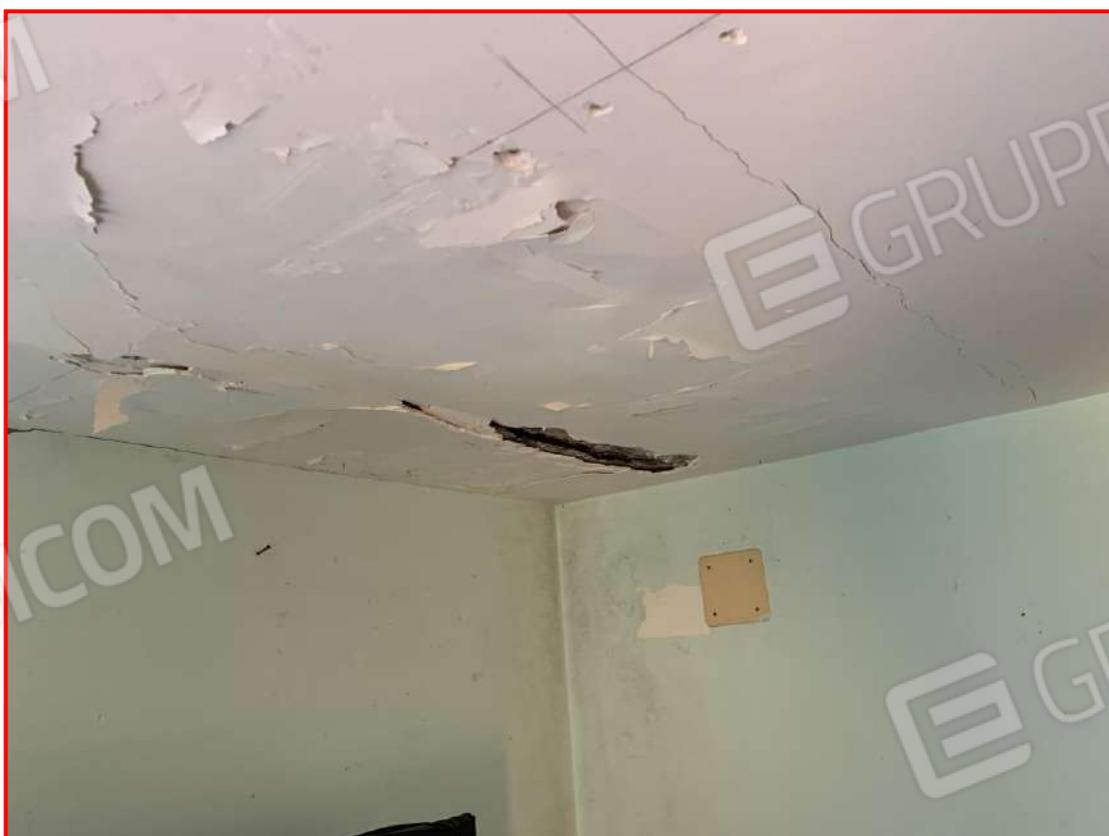
Foto n. 26 - Interni dell'unità immobiliare al Piano Seminterrato - Forte presenza di fenomeni infiltrativi di acque meteoriche che hanno compromesso il soffitto

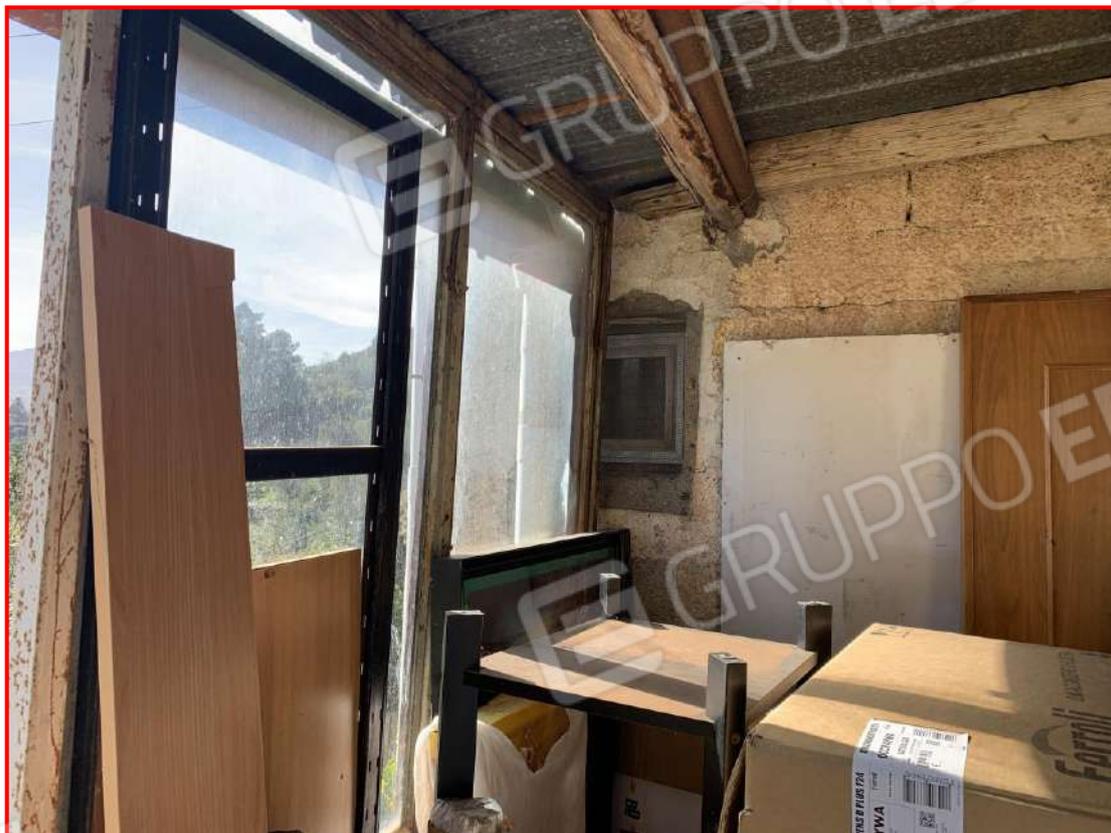
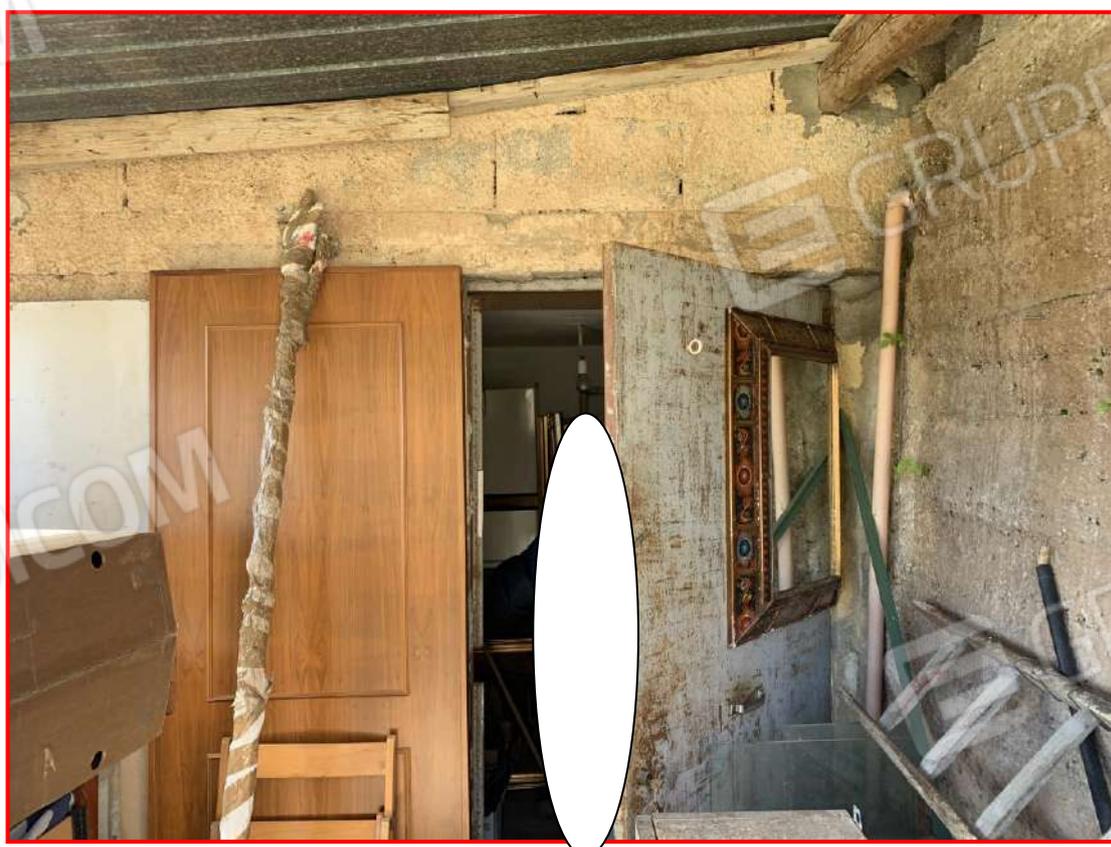
Foto n. 27 - Accesso posteriore all'unità immobiliare al Piano Seminterrato - si rileva la presenza di una tettoia senza titolo edilizio

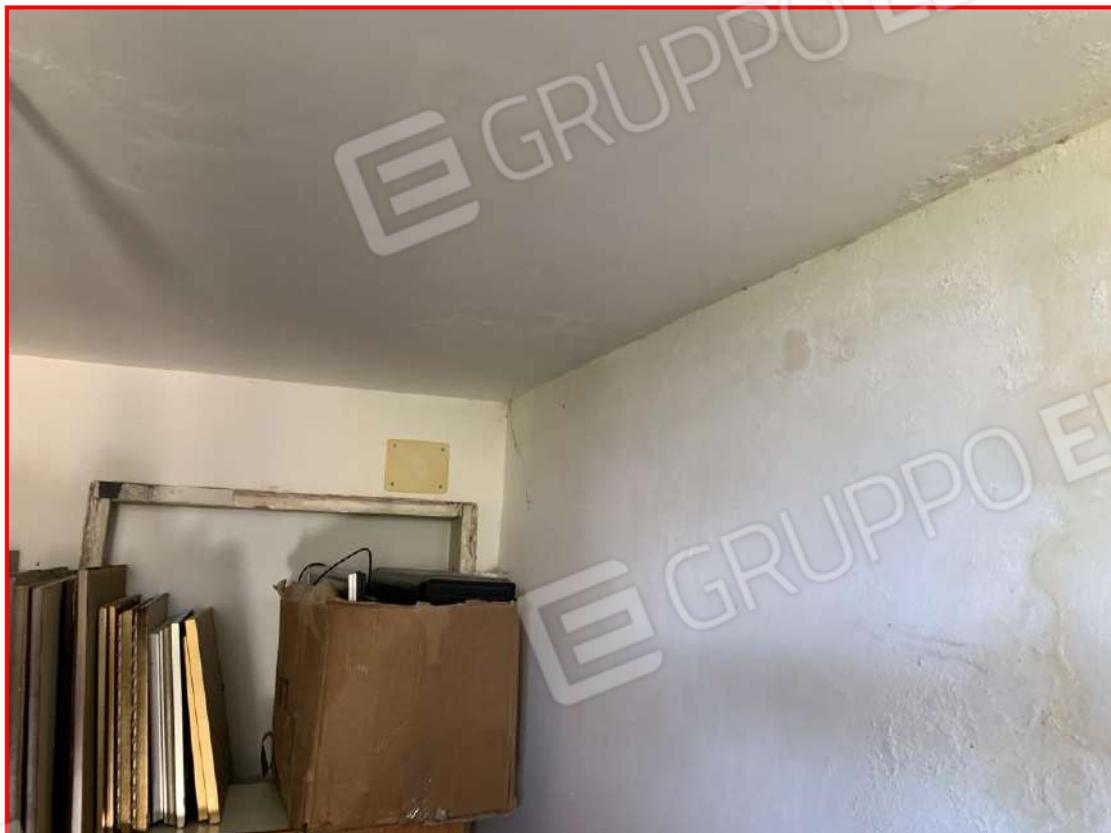
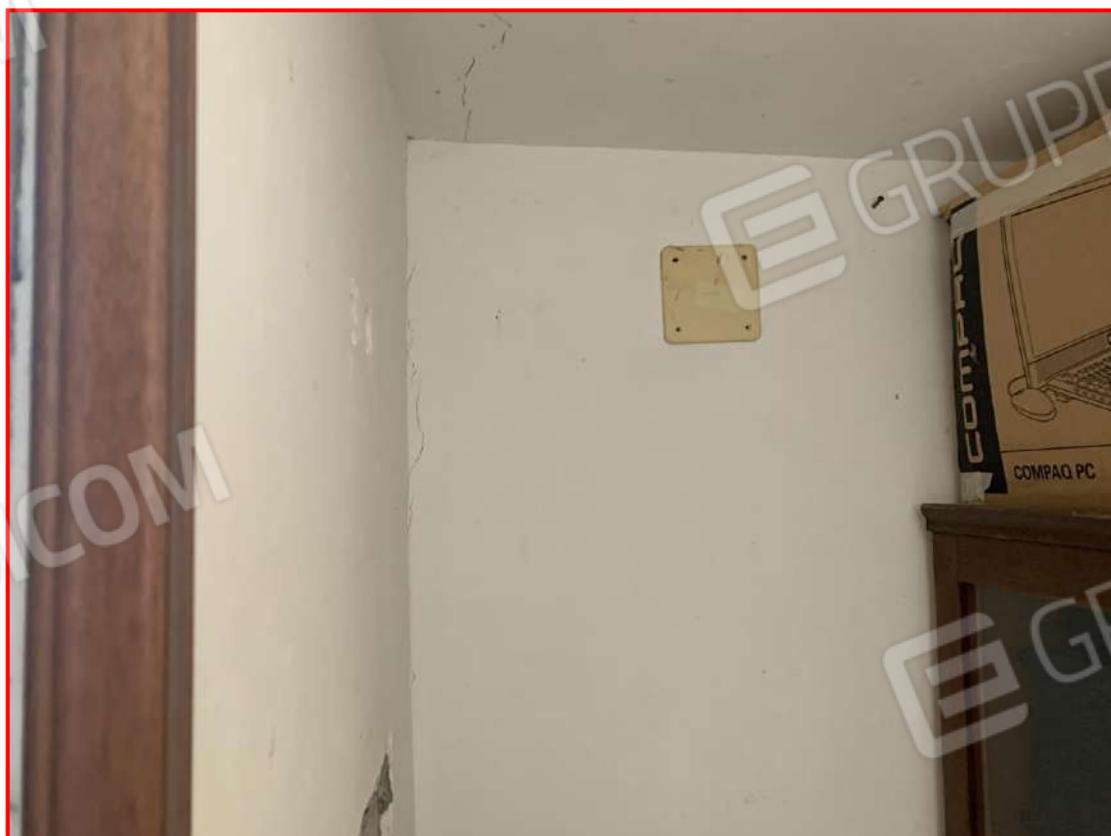
Foto n. 28 - Interni dell'unità immobiliare al Piano Seminterrato - si rileva la presenza di efflorescenza dovuta ad umidità di risalita

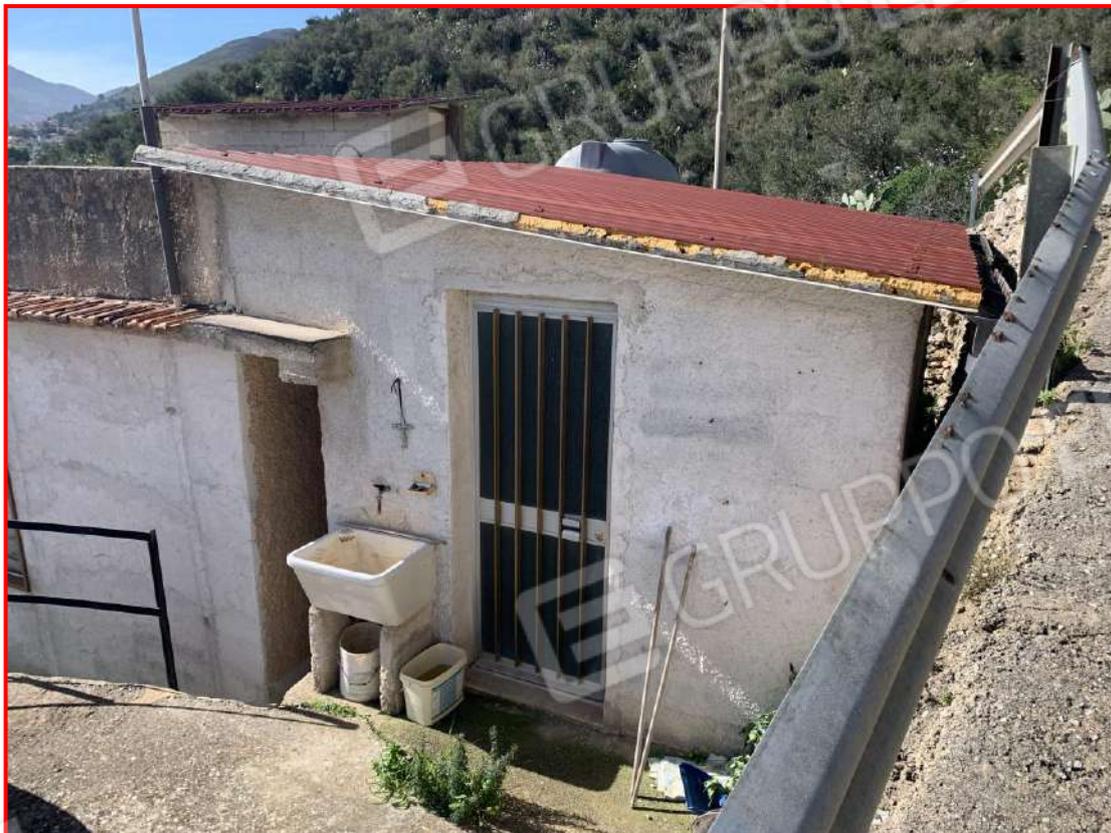
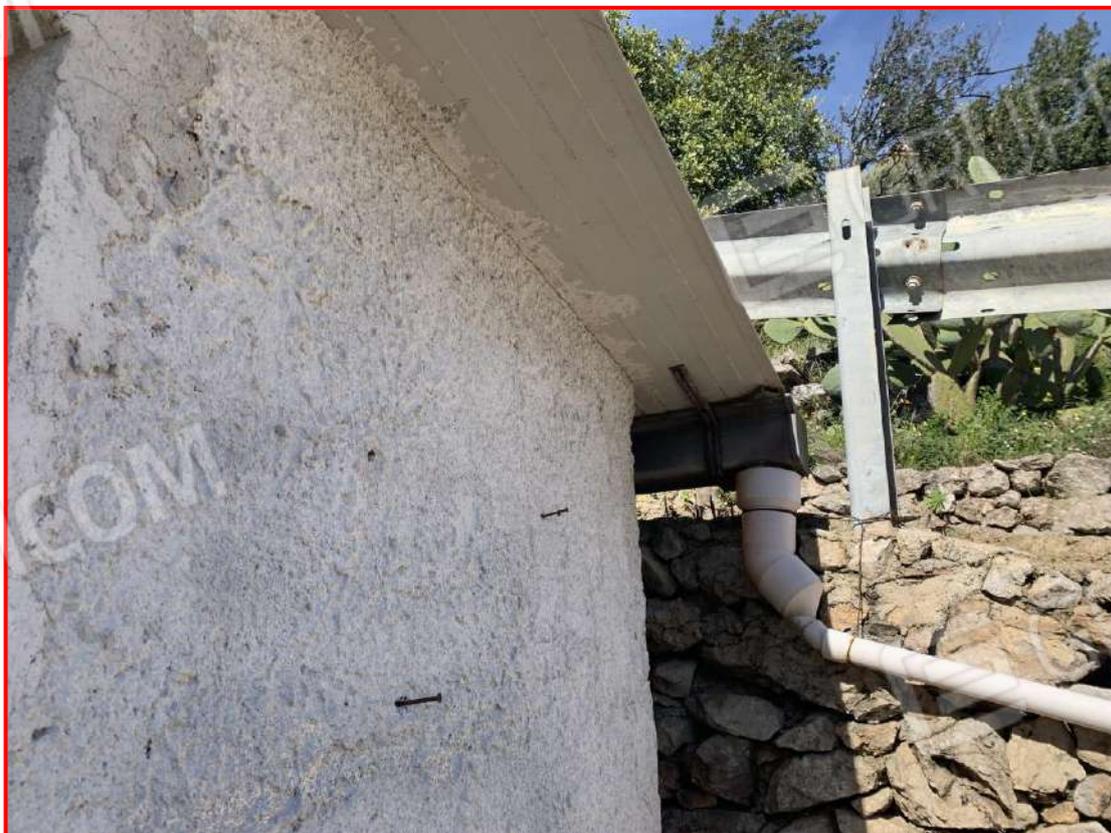
Foto n. 29 - Vista su accesso al corpo aggiuntivo senza titolo edilizio adiacente al prospetto Nord

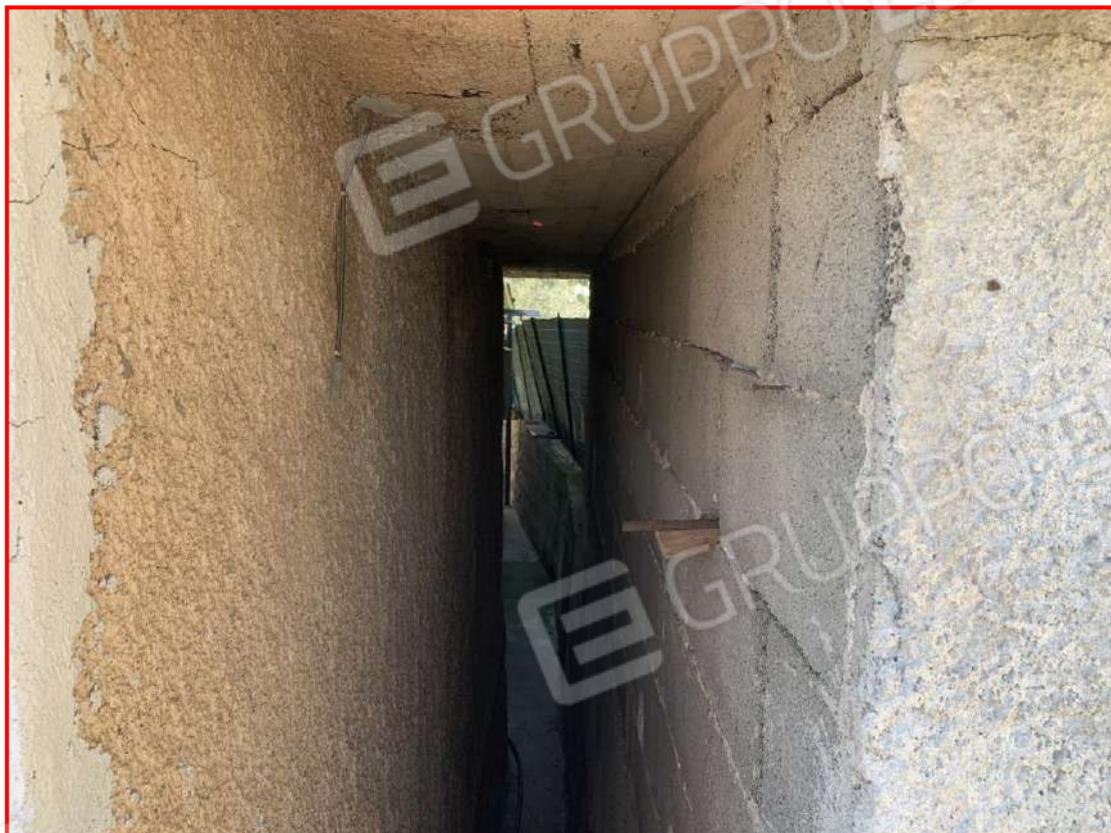
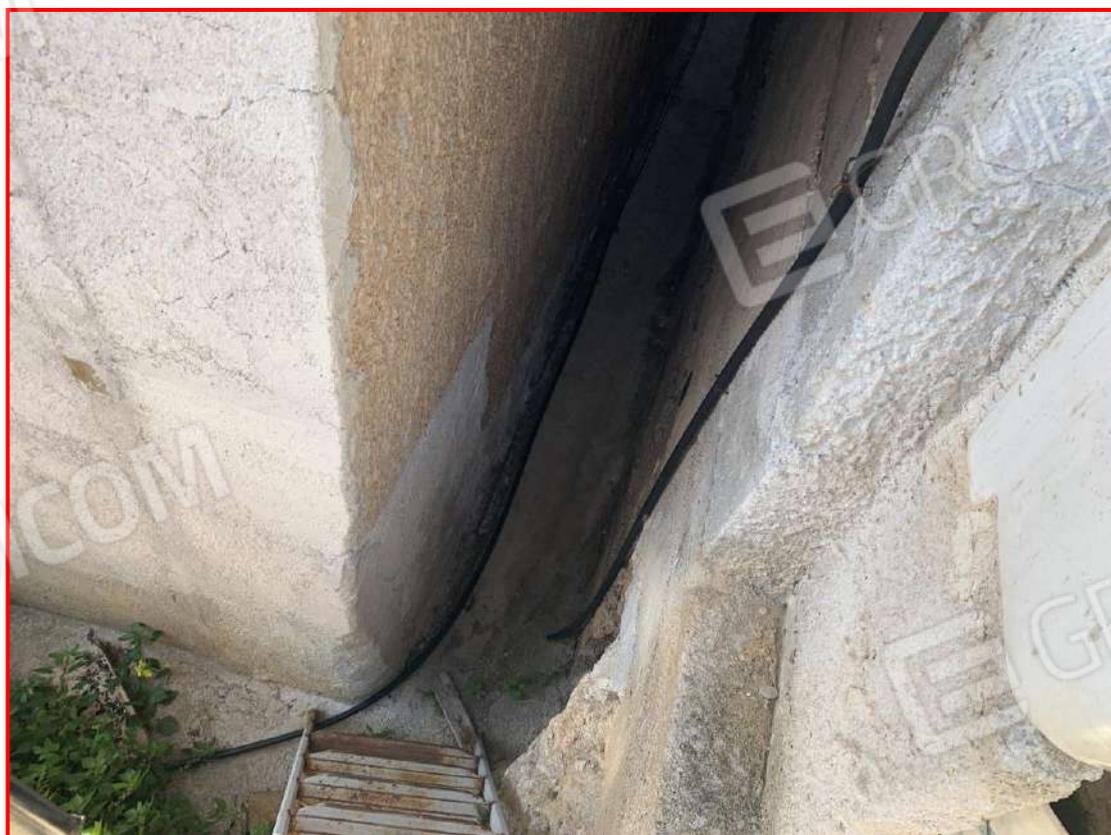
Foto n. 30 - Vista su intercapedine tra il corpo aggiuntivo senza titolo edilizio ed il prospetto Nord

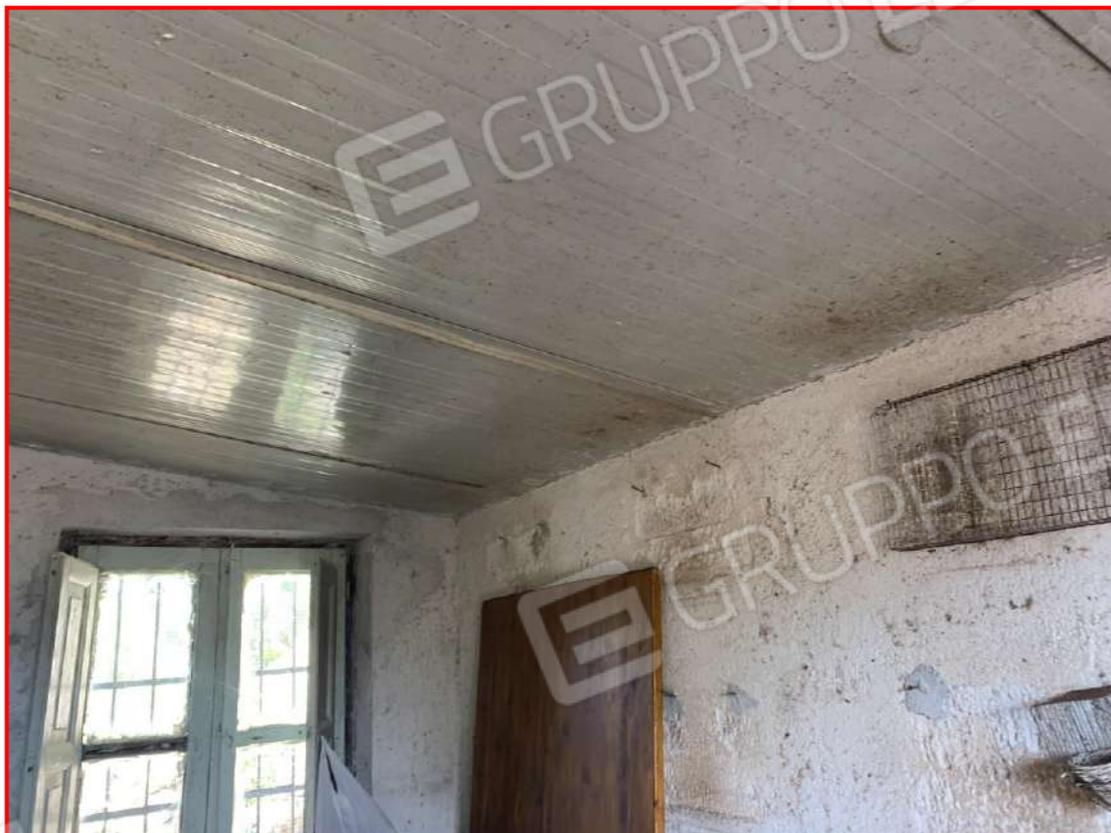
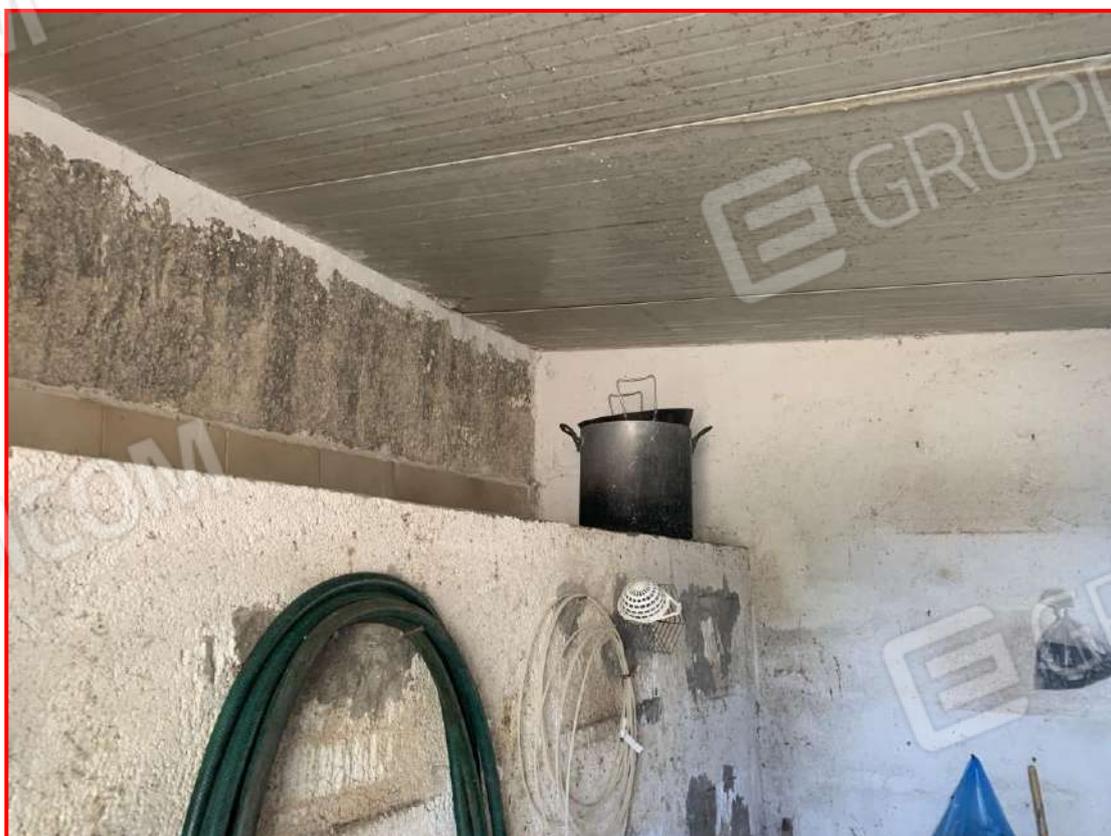
Foto n. 31 - Interni del corpo aggiuntivo senza titolo edilizio

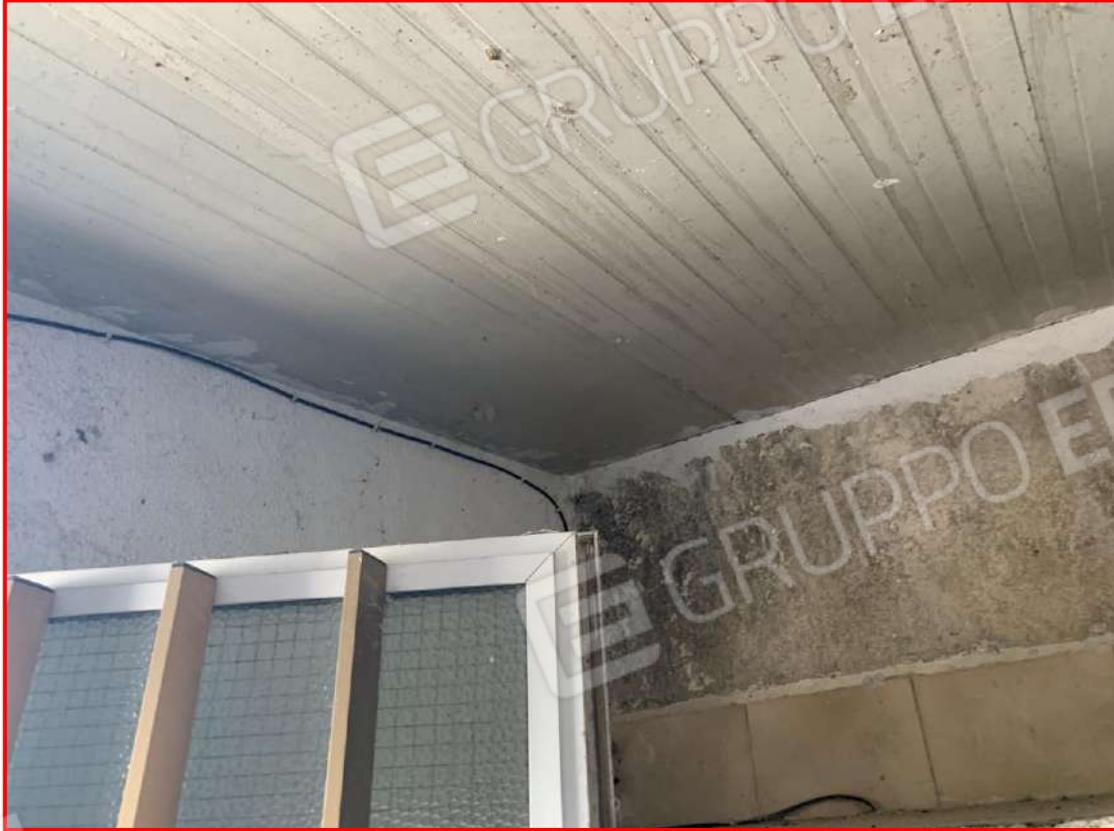
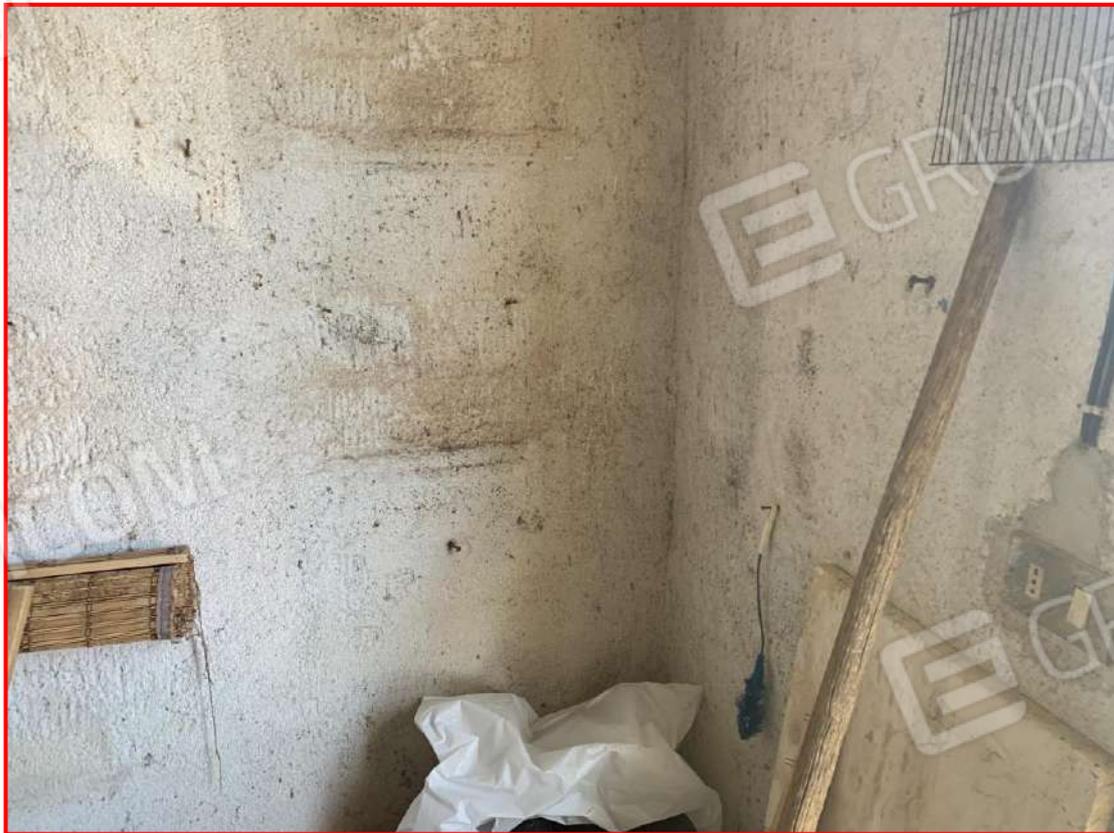
Foto n. 32 - Interni del corpo aggiuntivo senza titolo edilizio

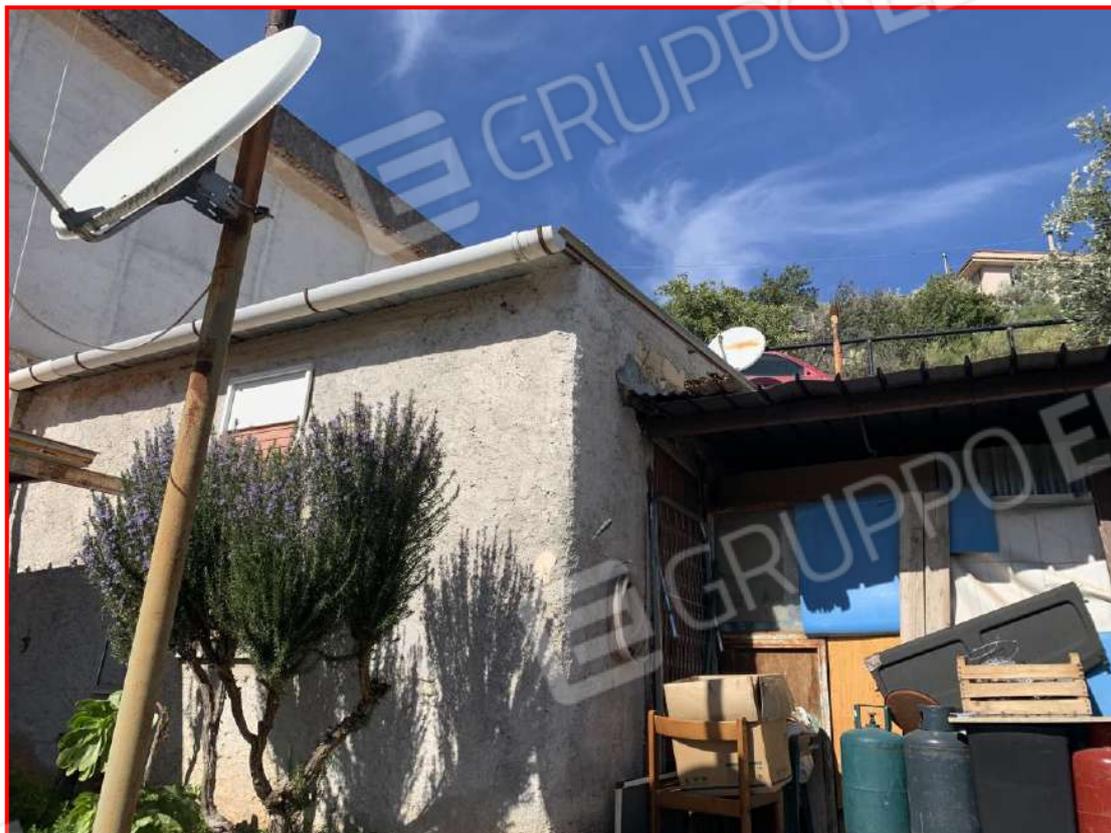
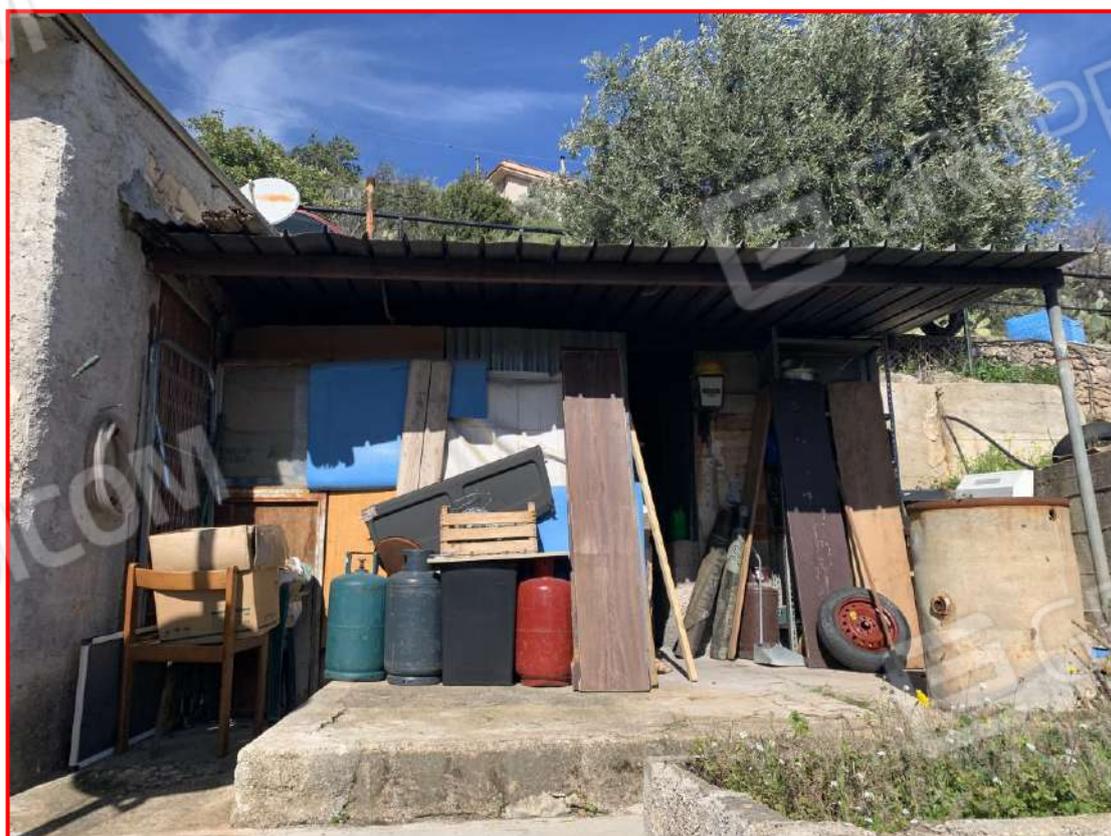
Foto n. 33 - Presenza di una tettoia priva di titolo edilizio in adiacenza al prospetto EST
