TRIBUNALE DI PALERMO
-SEZIONE ESECUZIONI IMMOBILIARI-
CONSULENZA TECNICA D'UFFICIO - R.G. ES. N. 454/2019
DOSSIER FOTOGRAFICO

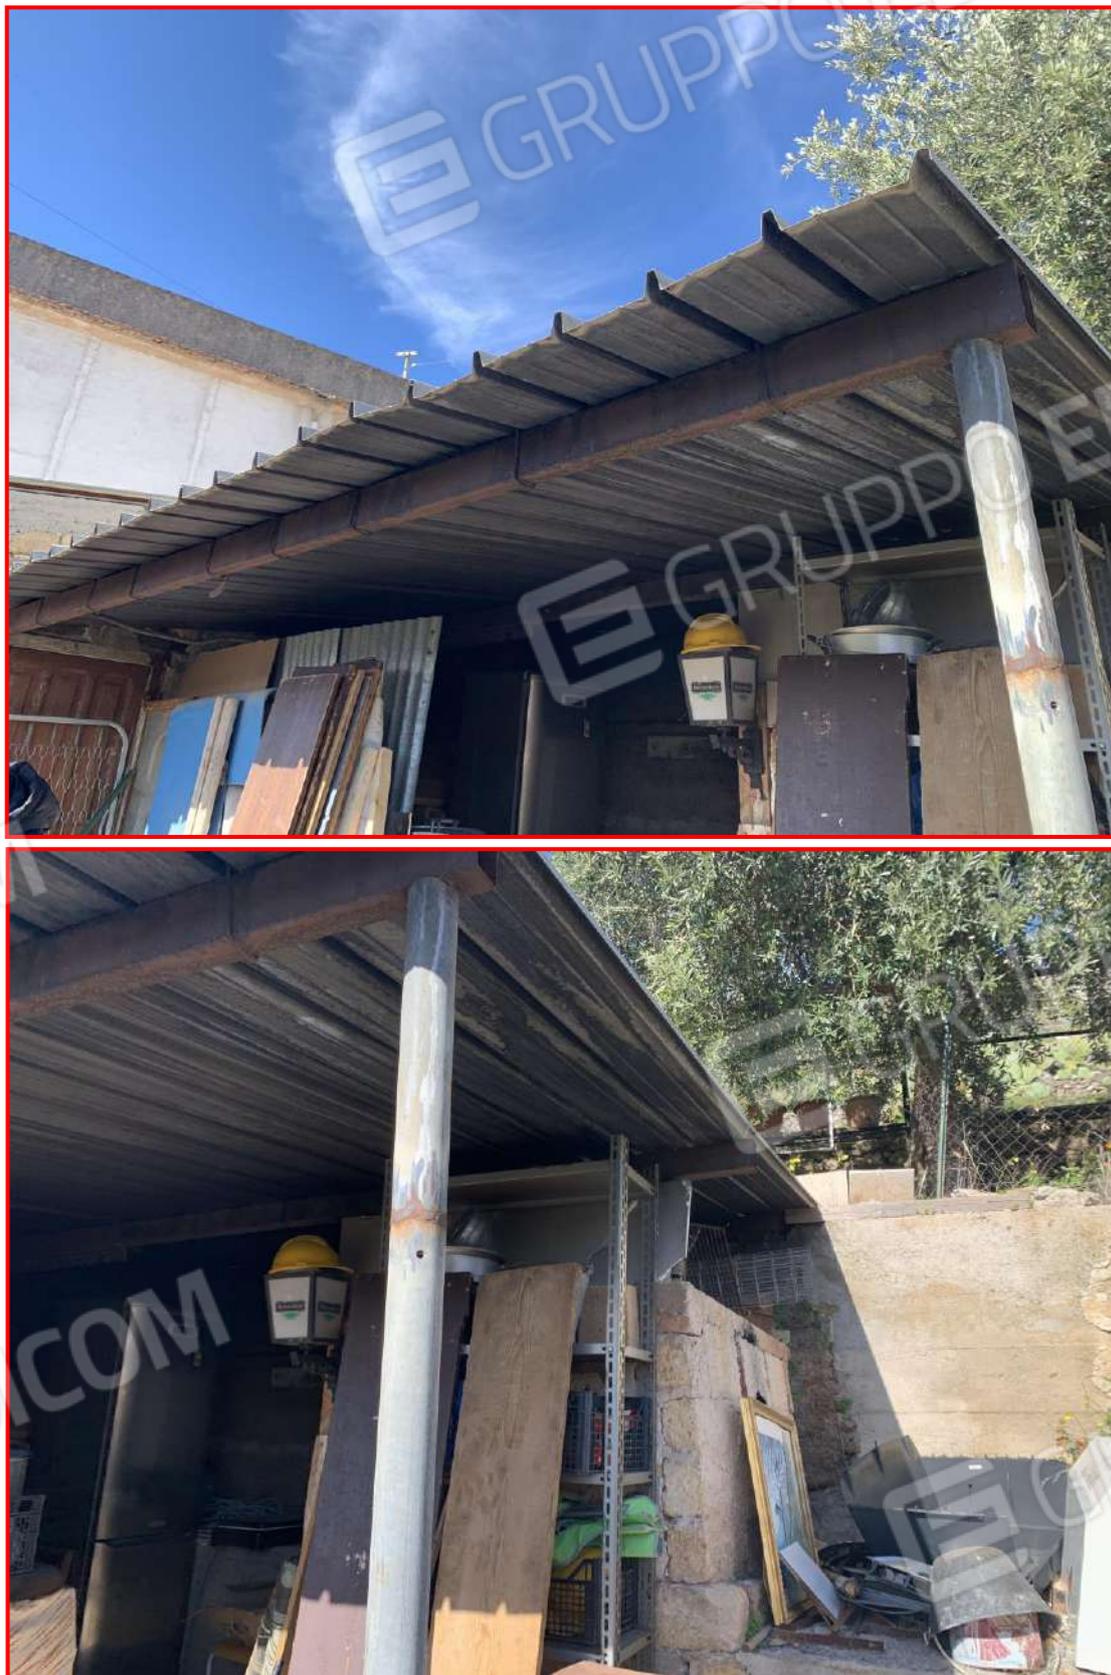
Foto n. 34 - Vista della tettoia senza titolo edilizio
