TRIBUNALE DI PALERMO
SEZIONE VI CIVILE ESECUZIONI IMMOBILIARI
G.E. DOTT.SSA GRAZIA GIUFFRIDA

PROCEDURA ESECUTIVA N. 184/2021 R.ES.

**INTERA PIENA PROPRIETÀ DELL'APPARTAMENTO SITO A
PALERMO, VIA MESSINA MARINE N. 315 PIANO PRIMO**

TRIBUNALE DI PALERMO
SEZIONE VI CIVILE ESECUZIONI IMMOBILIARI
G.E. DOTT.SSA GRAZIA GIUFFRIDA
PROCEDURA ESECUTIVA N. 184/2021 R.G.E.
RELAZIONE DI STIMA DEL LOTTO N.1

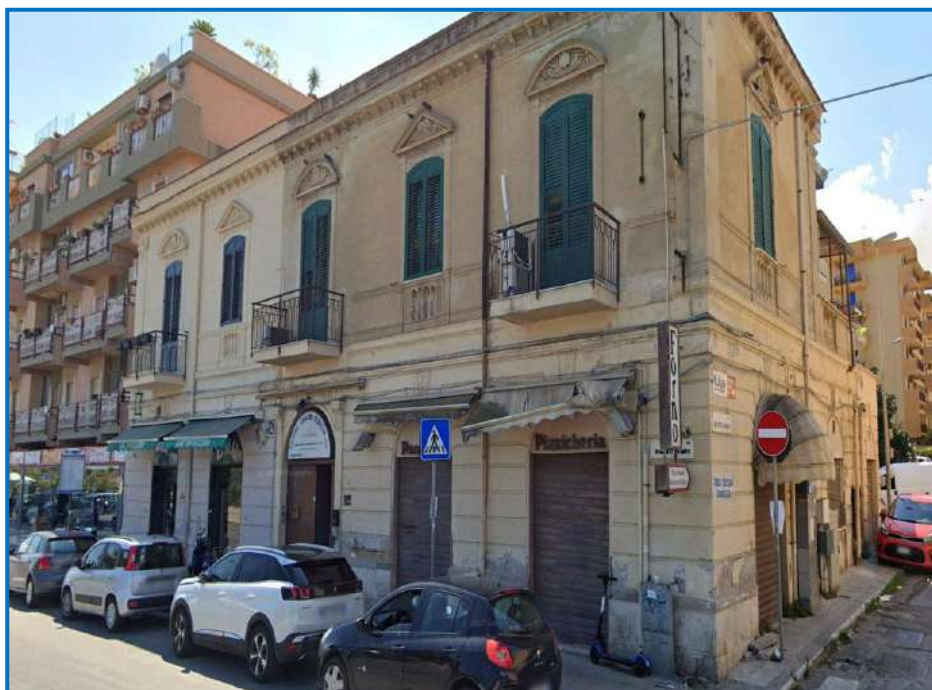
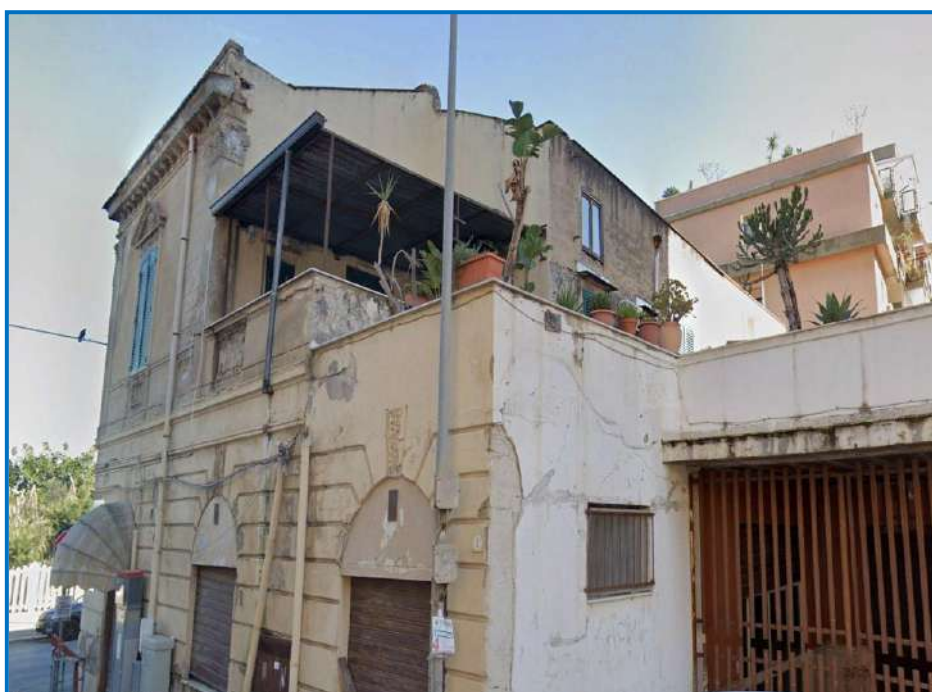
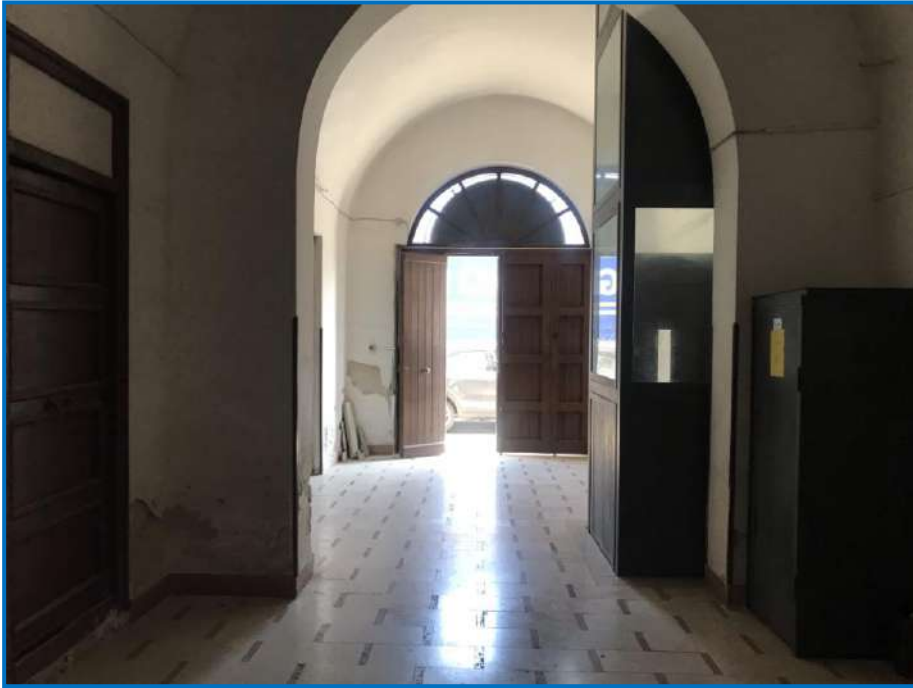
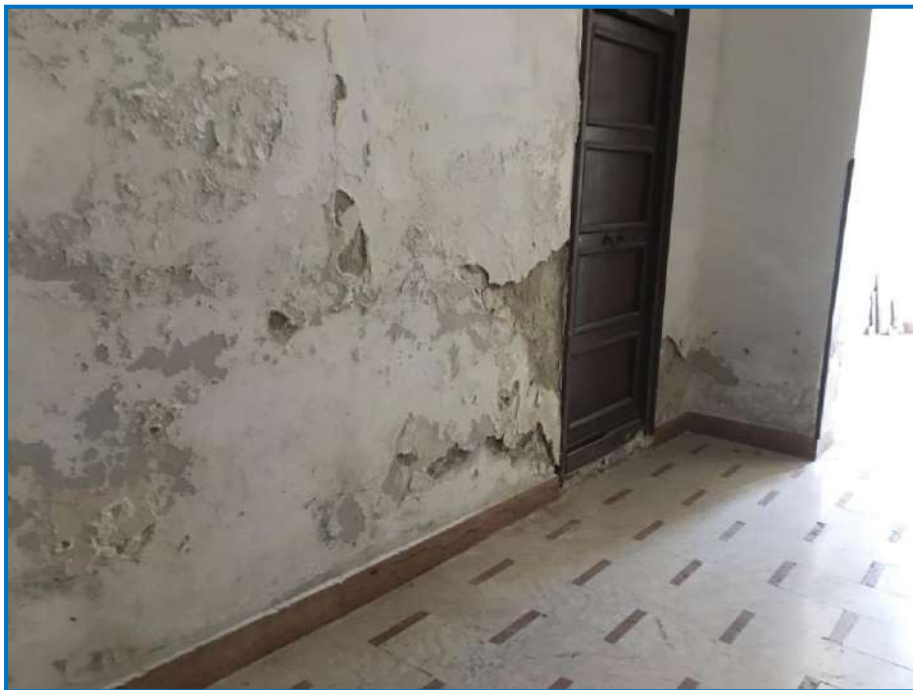
Attualmente si presenta in mediocri condizioni di manutenzioni ed uso sia nei

prospetti esterni su via Alagna e parzialmente su via Messina Marine, che nelle parti comuni interne, a causa di mancata e prolungata assenza di manutenzione.

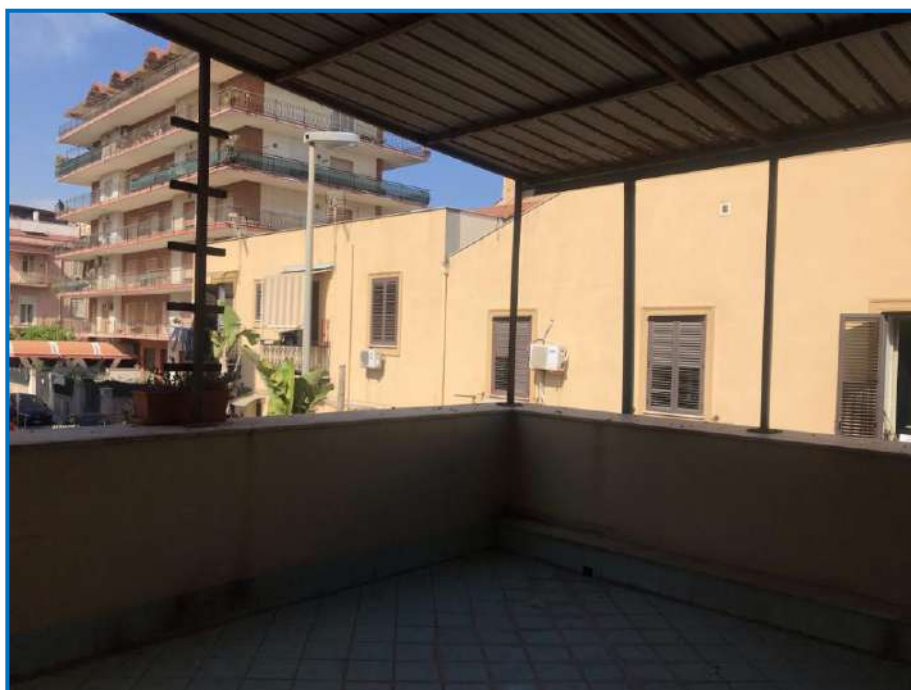
Terrazza con tettoia

La terrazza, prospiciente sul retro e laterale del fabbricato, è integralmente coperta da una tettoia realizzata con struttura e pannelli metallici.

E', inoltre, presente sul terrazzo una tettoia non conforme alla normativa urbanistica perché è prospiciente la pubblica via, che viola le distanze legali.

La realizzazione dell'ascensore e la tettoia posta sul terrazzo, invece, non possono essere regolarizzate. L'ascensore è stato fabbricato nel 2007, per cui la sua collocazione è successiva al 31.12.1993, per cui non rientra nelle condizioni di sanabilità della Legge 724/94: deve essere rimosso e deve essere ripristinata la continuità del solaio di calpestio del vano dove è collocato. La tettoia, invece, non può essere regolarizzata perché viola le norme sulle distanze.

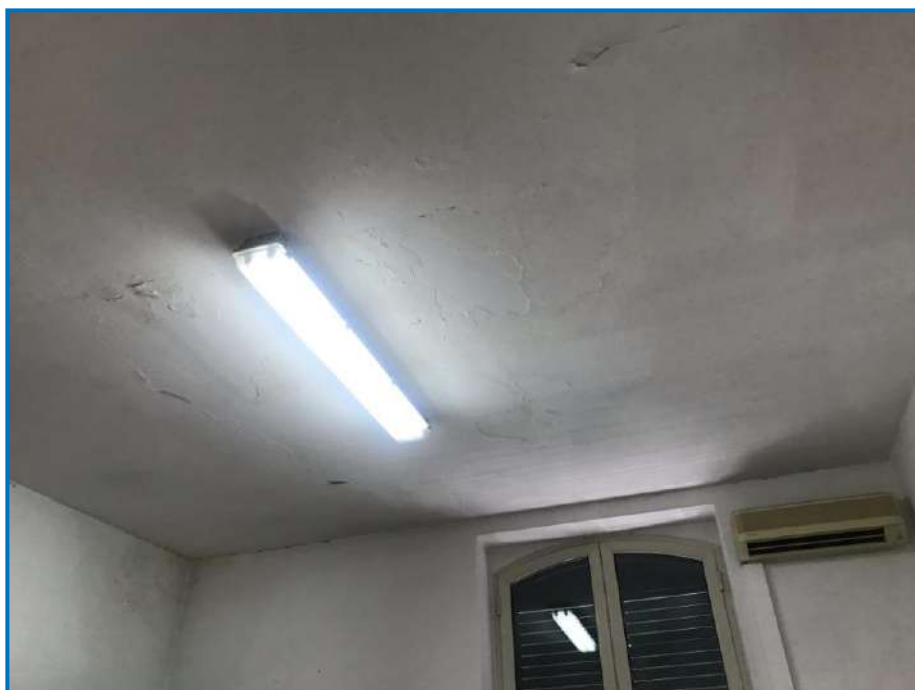
Lo stato dell'immobile è complessivamente mediocre: oltre ad avere finiture datate, parzialmente sostituite in maniera disomogenea e danneggiate, sono presenti fenomeni umidi localizzati, che hanno deteriorato gli intonaci delle pareti, e nel soffitto di un vano sono anche presenti ripristini sommari dell'intonaco di finitura. Gli infissi esterni sono deteriorati a causa della vetustà e

Intonaci ammalorati e mal ripristinati in un vano

- i costi per la redazione dell'attestato di prestazione energetica, stimati pari a 300,00 euro;
- i costi per riportare l'immobile in "normali" condizioni di manutenzione ed uso (eliminazione fenomeni umidi e danni alle pareti, rinnovazione infissi esterni ed interni in cattivo stato, rifacimento parapetti metallici e in muratura degradati, realizzazione impianti nuovi e realizzazione cucina), stimati forfettariamente complessivamente pari a 45.000,00 euro circa.

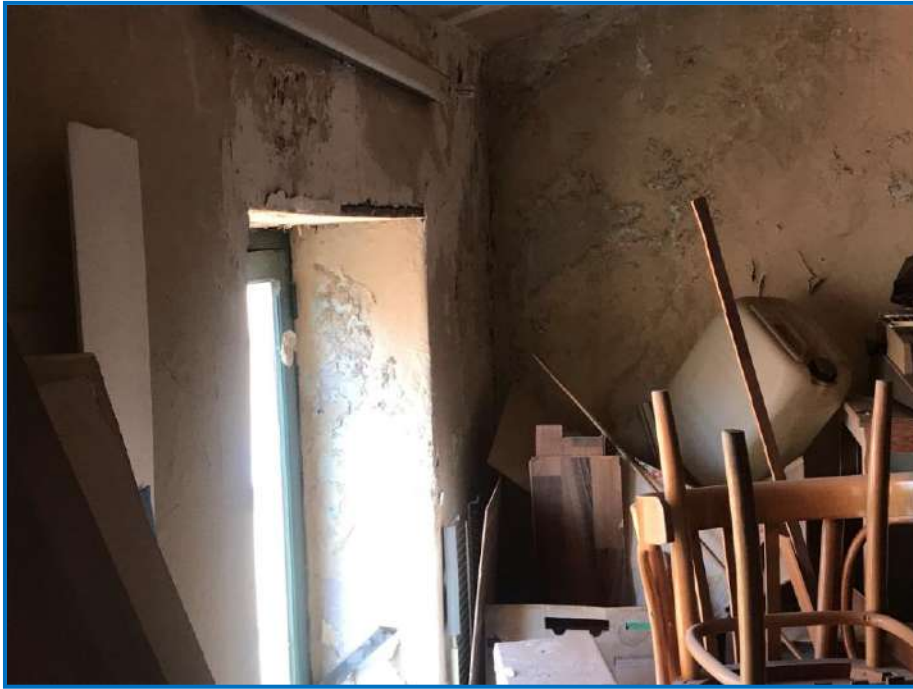
Intonaci ammalorati del vano sottotetto

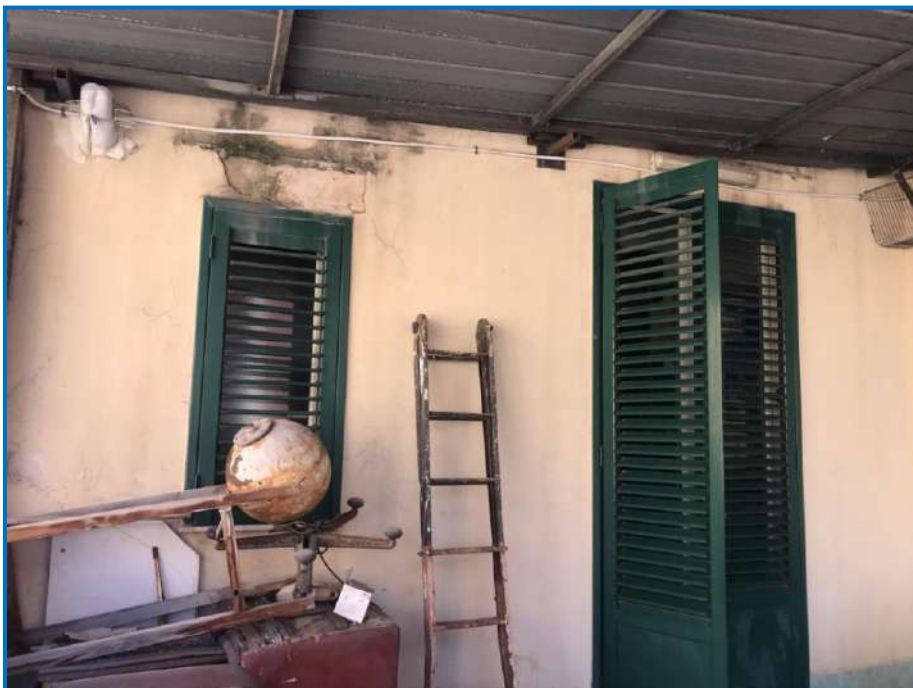
Intonaci esterni del prospetto sulla terrazza degradati

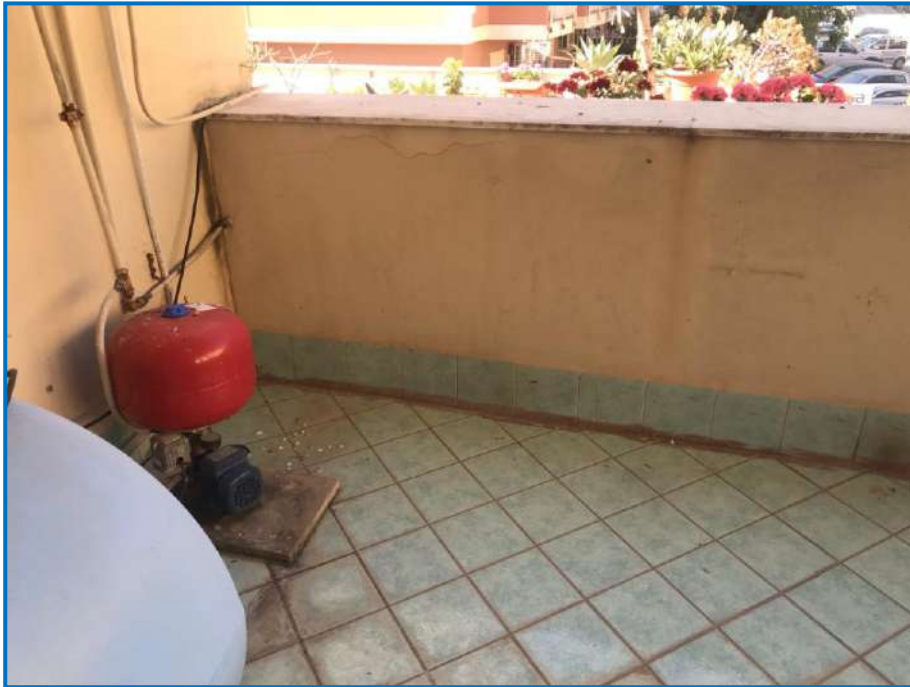
Le ringhiere metalliche dei balconi sono gravemente ossidate e presentano diversi fori, così come sono deteriorati gli intonaci del parapetto della terrazza.

Lesioni negli intonaci del parapetto della terrazza

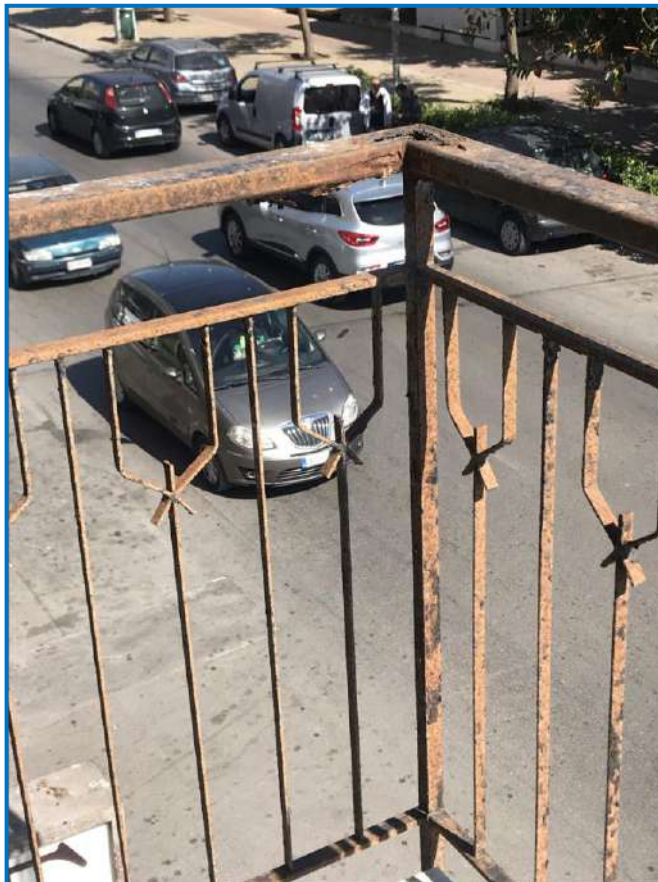
Parapetto balcone ossidato

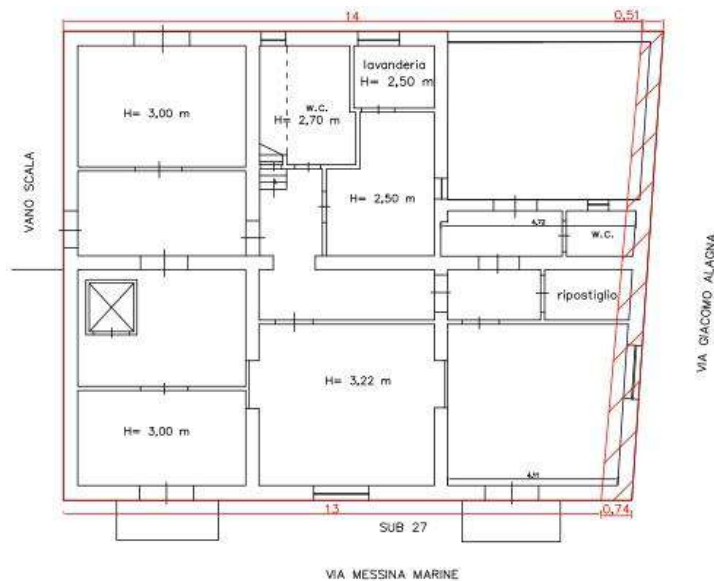
- il fronte dell'appartamento su via Messina Marine è più lungo di circa settantacinque centimetri e il fronte su retrospetto parallelo è più lungo di circa cinquanta centimetri rispetto ai fronti rappresentati nella planimetria catastale quotata, con conseguente aumento di volume e superficie del fabbricato (evidenziato in rosso nella planimetria sotto)

Occorre denunciare il reale stato di fatto, aggiornando la planimetria catastale mediante procedura DOCFA avvalendosi di un tecnico abilitato. Occorre anche verificare se il fabbricato inserito in mappa corrisponde alla reale consistenza ed eventualmente correggerlo. Il costo dell'aggiornamento catastale si stima pari a circa 1.500,00 euro.

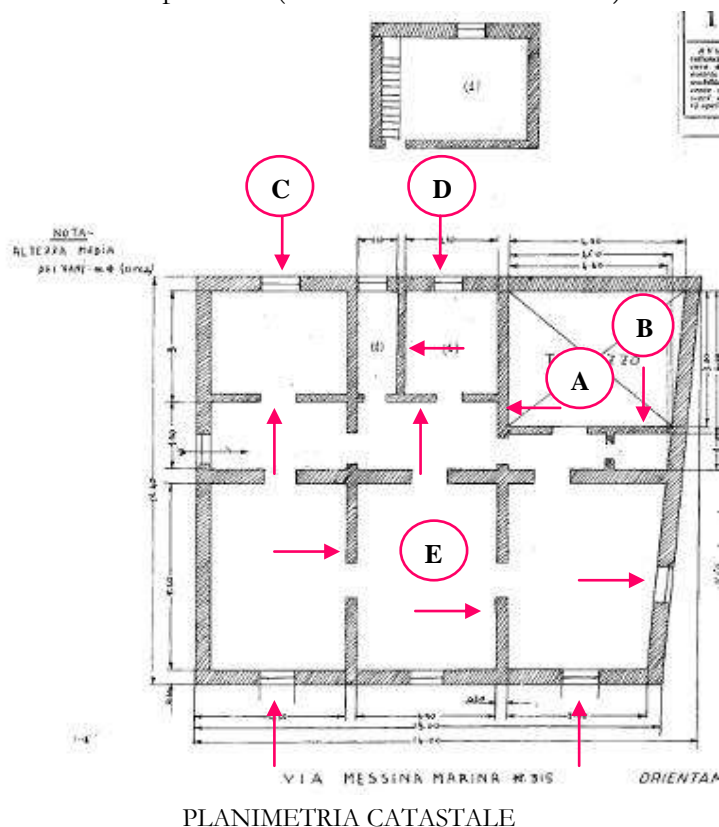
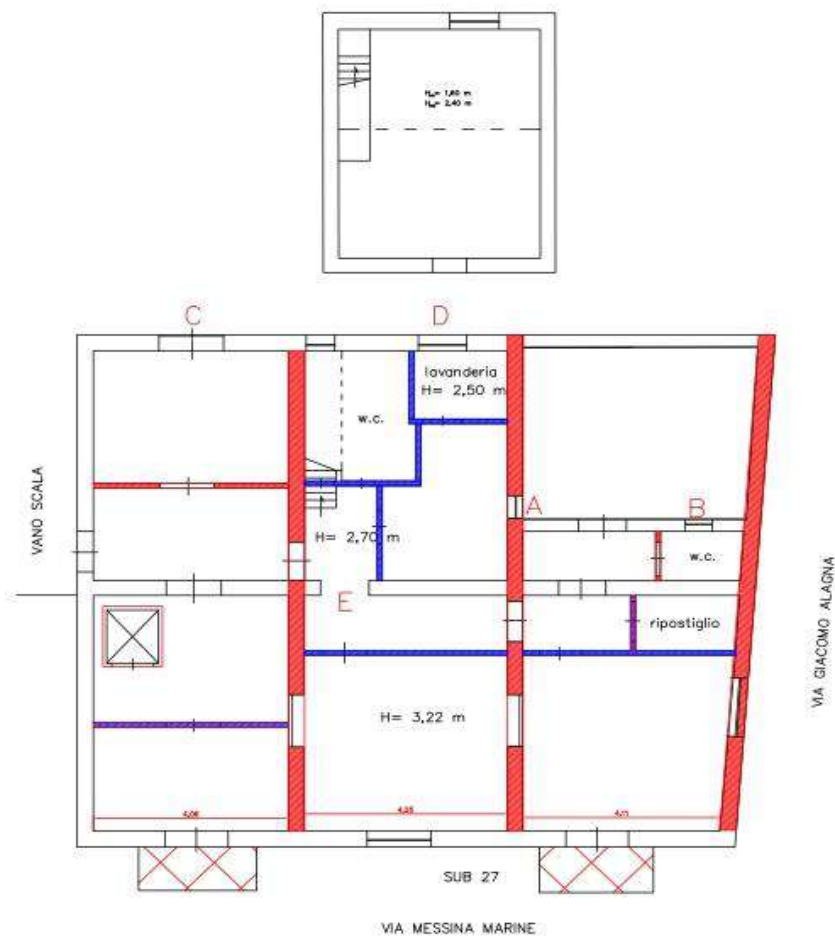
PLANIMETRIA STATO DI FATTO

- alcuni muri portanti hanno una diversa ubicazione con conseguente maggiore superficie del locale sottotetto, nel fronte su via Messina Marine sono stati realizzati due balconi in muratura con modifica delle aperture da finestra a porta finestra sulla muratura portante, sono state realizzate due nuove finestre che si affacciano sul terrazzo (indicate con le lettere A e B), e sono state modificate due finestre su retro prospetto (una è stata trasformata in porta finestra e l'altra è stata allargata, indicate rispettivamente con le lettere C e D) ed è stato installato l'ascensore. inoltre alcuni muri portanti sono stati demoliti, due muri portanti sono stati trasformati in tramezzi e sono state effettuate ulteriori modiche di distribuzione interna (individuati con il colore blu), con apertura di vani porta nella muratura portante (individuata con la lettera F)

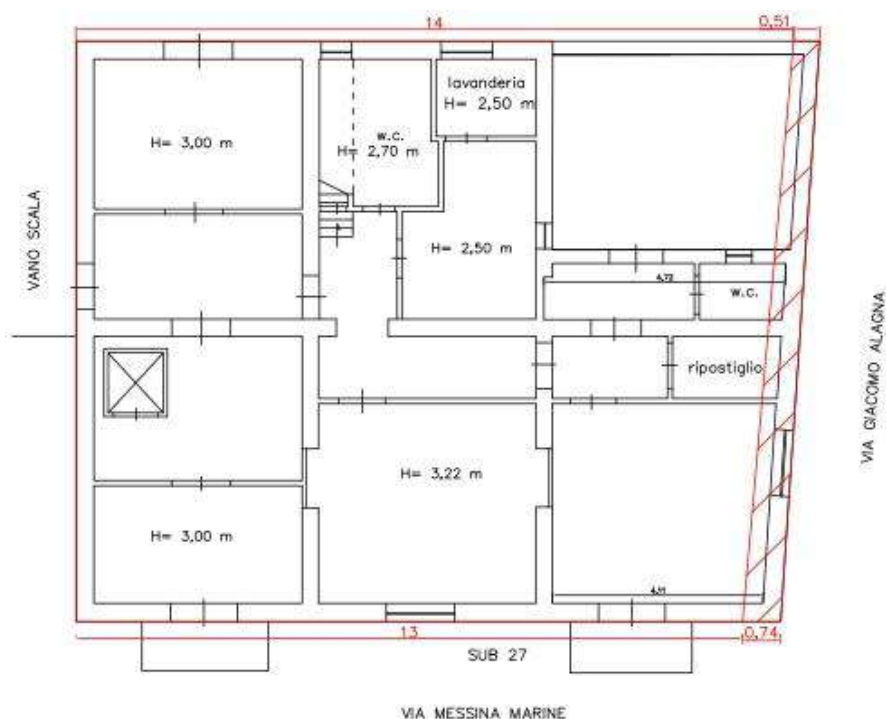
- l'immobile è stato ampliato su via Alagna, con una conseguente maggiore consistenza a primo piano (di circa 2,00 m²), nonché maggiore volumetria;

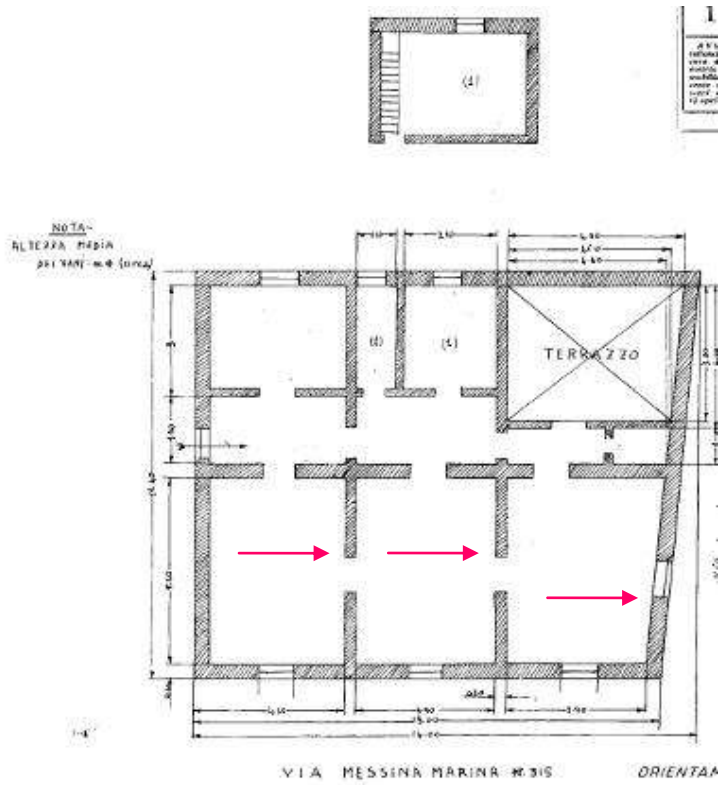
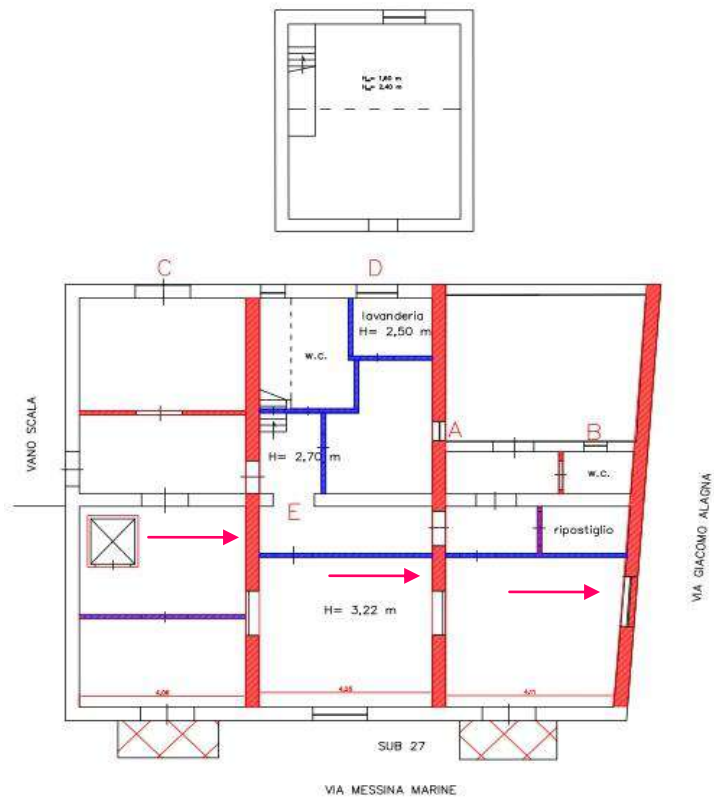
- alcuni muri portanti hanno una diversa ubicazione con conseguente maggiore superficie del locale sottotetto di circa 10,00 m²;

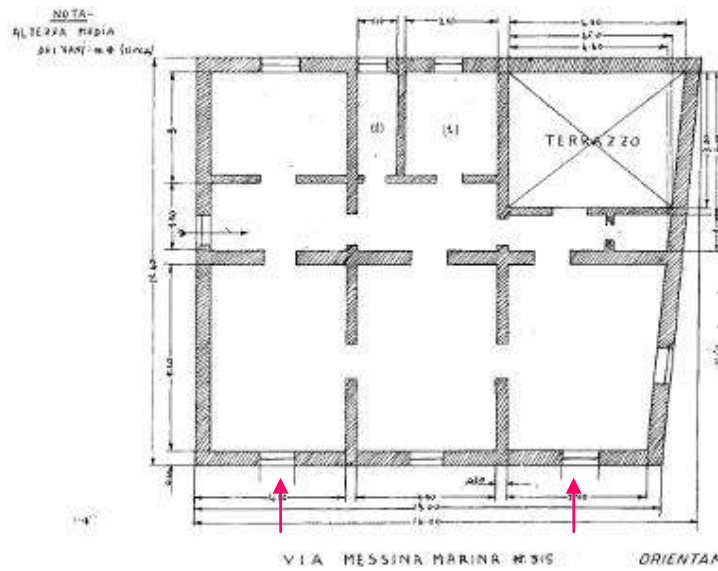
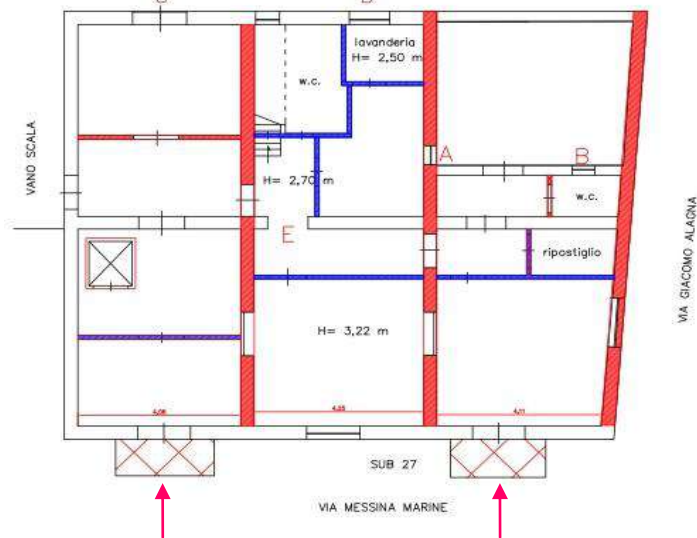
- nel fronte su via Messina Marine sono stati realizzati due balconi in muratura con modifica delle aperture da finestra a porta finestra sulla muratura portante;

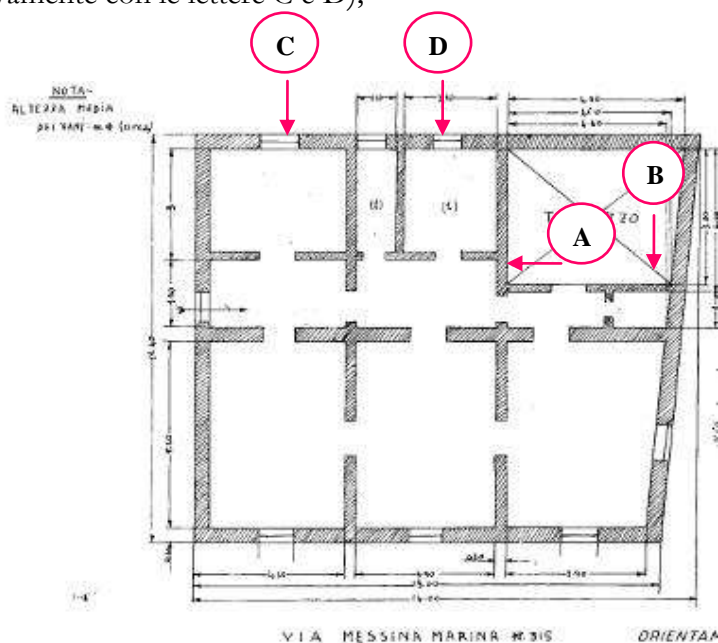
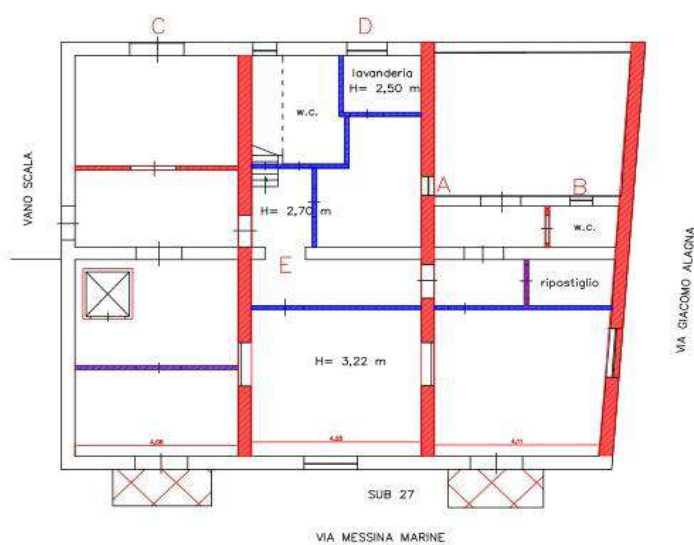
- sono state realizzate due nuove finestre che si affacciano sul terrazzo (indicate con le lettere A e B) e sono state modificate due finestre su retro prospetto, trasformando una in porta finestra ed allargando l'altra (indicate rispettivamente con le lettere C e D);

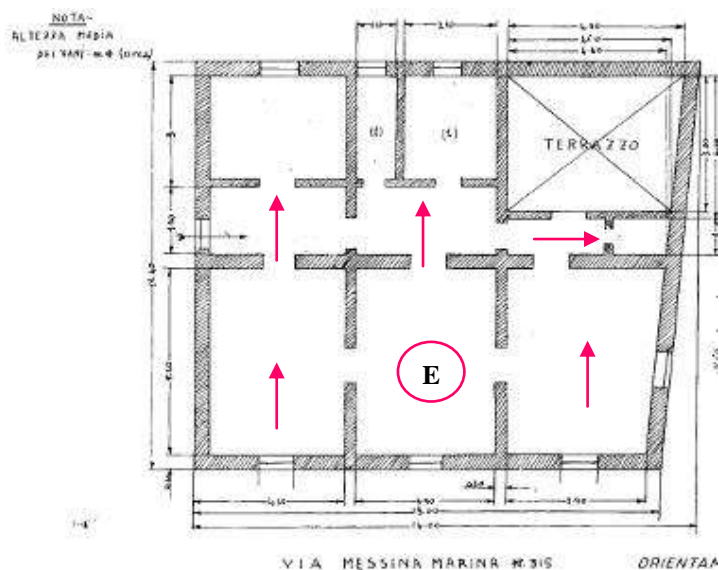
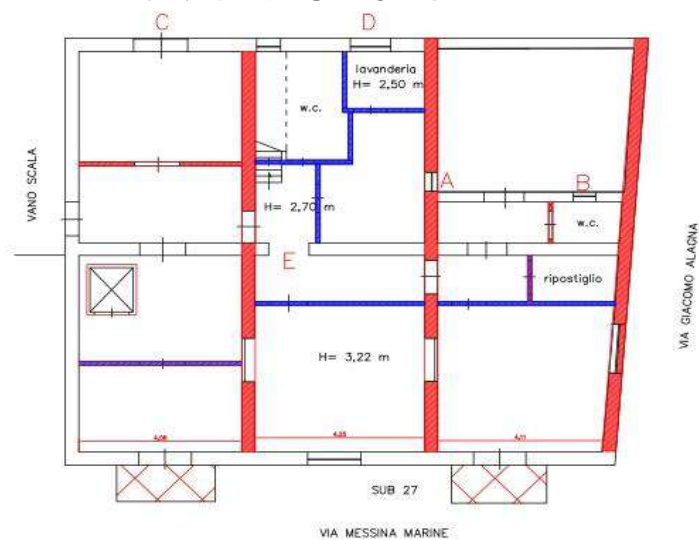
- è stato installato un ascensore realizzando un foro nel solaio di calpestio di un vano;
- sono stati demoliti alcuni muri portanti, due muri portanti sono stati trasformati in tramezzi e sono state effettuate ulteriori modifiche di distribuzione interna (individuate con il colore blu), con apertura di un vano porta nella muratura portante (individuato con la lettera E):

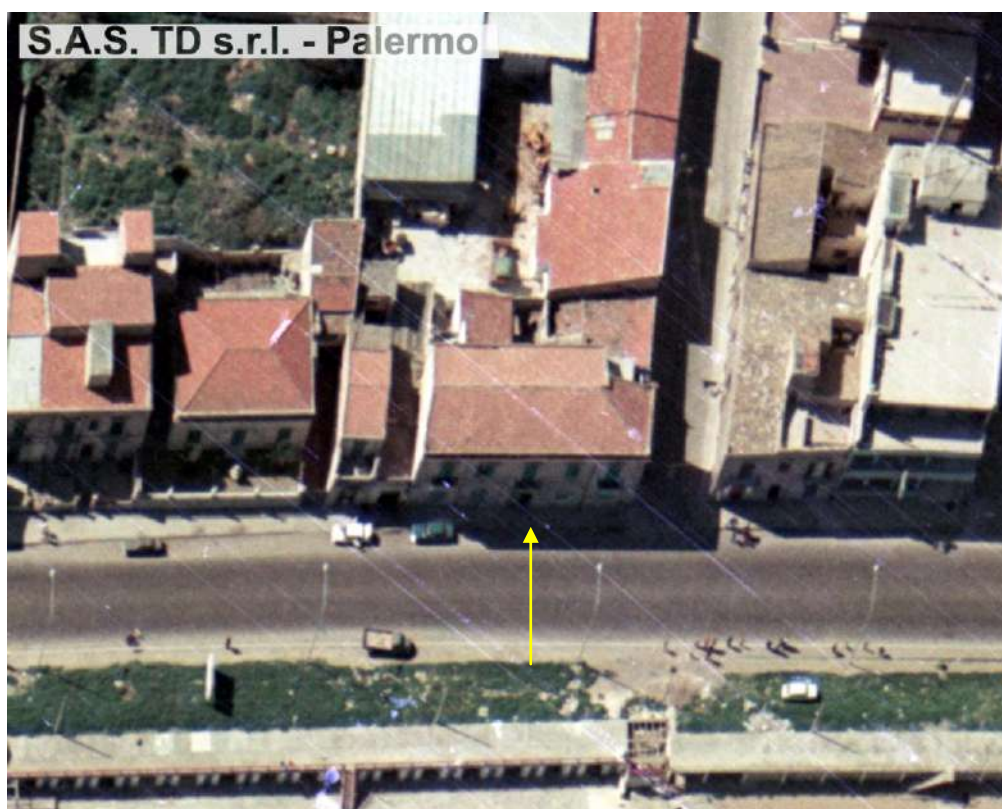
FOTOGRAFIA SAS 1974

- i balconi e le relative modifiche delle aperture sul fronte di via Messina Marine erano già visibili nella fotografia area del marzo 1974 (fotogramma n. 146 - strisciata 4B). A quella data, antecedente all'apposizione del vincolo di inedificabilità assoluta (imposto dall'articolo 15 lettera a della legge 78/76), per quanto apprezzabile ad occhio nudo dalla fotografia, l'immobile appare nella consistenza attuale

di volumetria, rientrando così nelle previsioni di sanabilità previste dalla Legge 724/94 ;

- nella foto del marzo 1974 la finestra della lavanderia (indicata nelle planimetrie con la lettera D) sembra nella conformazione attuale, per quanto apprezzabile ad occhio nudo;
- la trasformazione della finestra su retro prospetto (indicate nelle planimetrie con la lettera C) in porta finestra è stata realizzata in epoca successiva: si vede nella fotografia aerea successiva, datata 1987;
- né nella foto del 1974, né in quella successiva del 1987 si riescono a vedere le aperture sul terrazzo (indicate nelle planimetrie con le lettere A

e B) per la presenza di ombre o tettoie.
