TRIBUNALE DI PALERMO
SEZIONE VI CIVILE – ESECUZIONI IMMOBILIARI

ESECUZIONE IMMOBILIARE R.G.ES. N. 62/2022
GIUDICE DELL'ESECUZIONE: DOTT. F. MINUTOLI

PERIZIA DI STIMA

INTERA PROPRIETÀ DELL'APPARTAMENTO (CAT. A/3) SITO A PALERMO, IN VIA
POLIZZI GENEROSA N.5, PIANO QUINTO, IDENTIFICATO AL N.C.E.U. DI
PALERMO AL FOGLIO 53, PARTICELLA 2519 SUB 13.

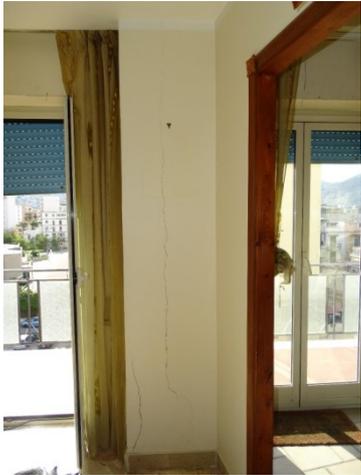
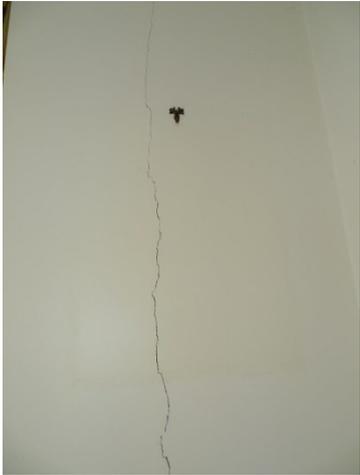
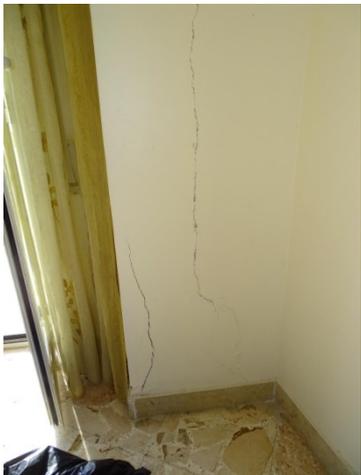
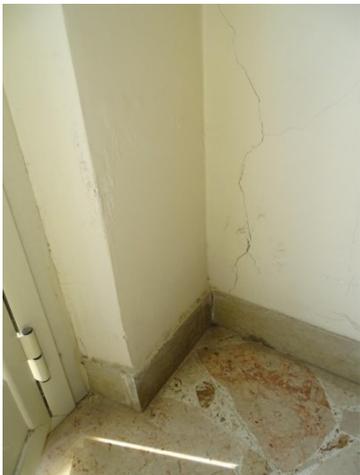
- Soggiorno: presenza di lesioni longitudinali nel pilastro in corrispondenza dell'infilso che consente l'accesso al balcone sul prospetto principale e nel pilastro posto al centro del vano; ulteriori lesioni sono state riscontrate nella parete in prossimità del vano porta che consente l'accesso all'immobile; inoltre la pavimentazione del locale, in prossimità della porta-finestra, appare non perfettamente livellata (sollevata).

<p>Soggiorno: particolare di una lesione su di un pilastro in corrispondenza dell'infisso.</p>

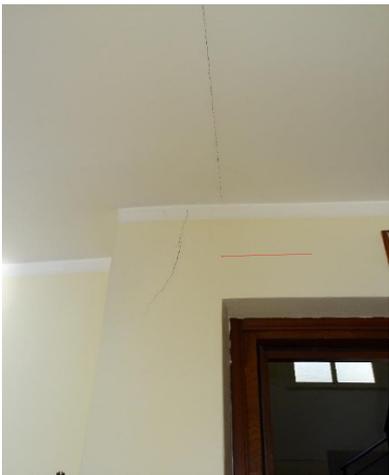
<p>Ingresso: particolare di una lesione</p>	<p>Soggiorno: Lesione nel pilastro al centro del vano.</p>	<p>Ripostiglio: Soffitto ammalorato.</p>

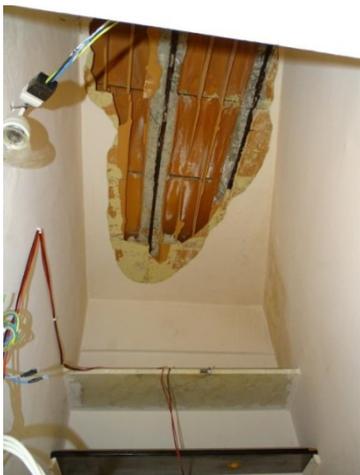
- Ripostiglio: ammaloramento del solaio con distacco di porzioni di intonaco, espulsione del copriferro dei travetti ed ossidazione dei travetti di armatura.

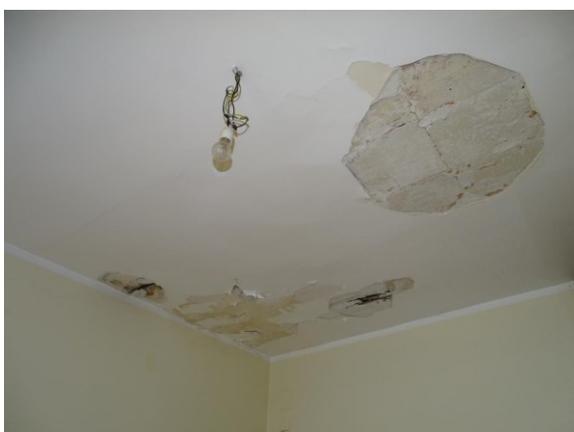
- Camera da letto n.1: ammaloramento di una porzione del solaio con distacco di porzioni di intonaco.
- Camera da letto n.2: presenza di lesioni sulla trave e sulla parete perimetrale, nonché presenza di macchie sul soffitto.

Camera da letto n.1: soffitto ammalorato

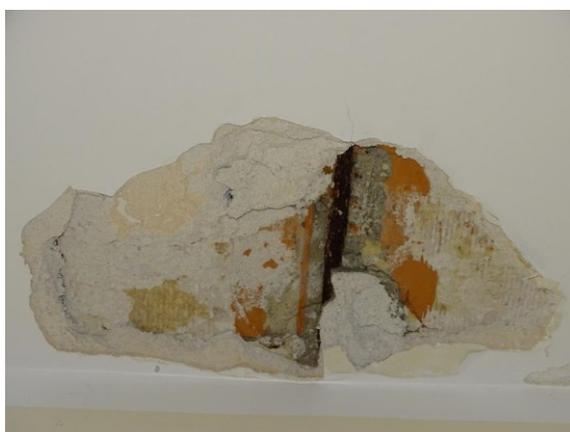
Camera da letto n.1: soffitto ammalorato

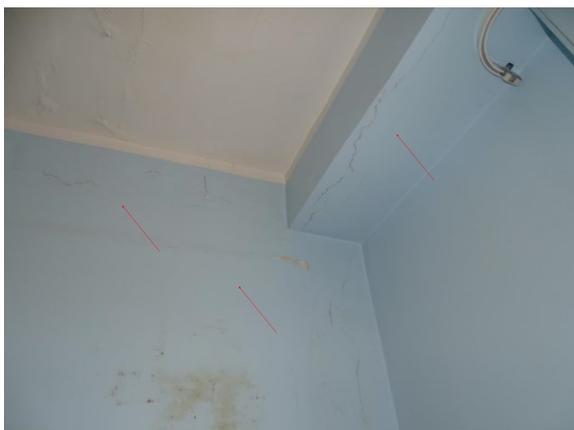
Camera da letto n.2. Particolare delle lesioni sulla trave e sulla parete, nonché del soffitto ammalorato.

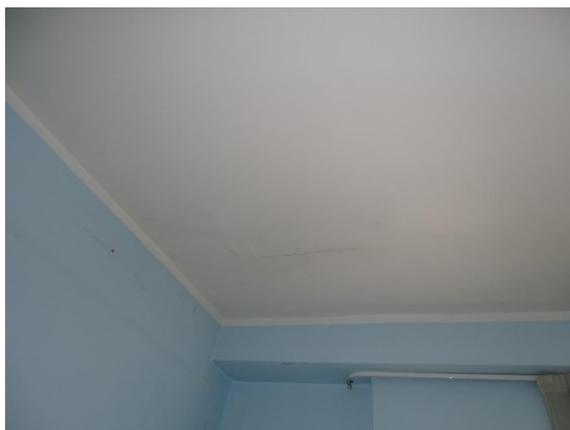
Particolare del soffitto ammalorato.

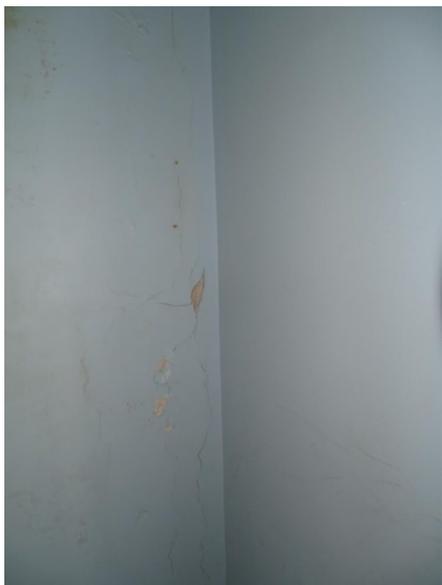
Particolare della parete ammalorata.

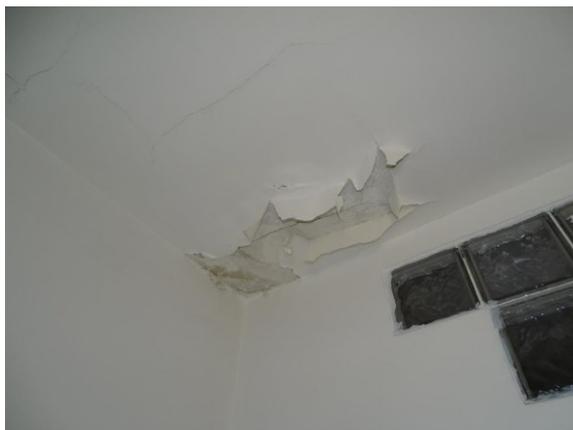
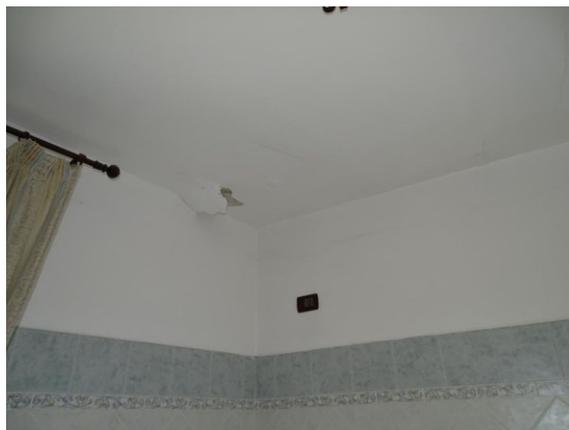
Locale wc bagno

- Locale wc con vasca: esfoliazione dell'intonaco in due zone del solaio; presenza di lesioni sulle pareti perimetrali e sul soffitto.
- Cucina: ammaloramento di una piccola porzione del solaio in corrispondenza dell'infilso esterno; esfoliazione dell'intonaco in corrispondenza della zona pranzo.

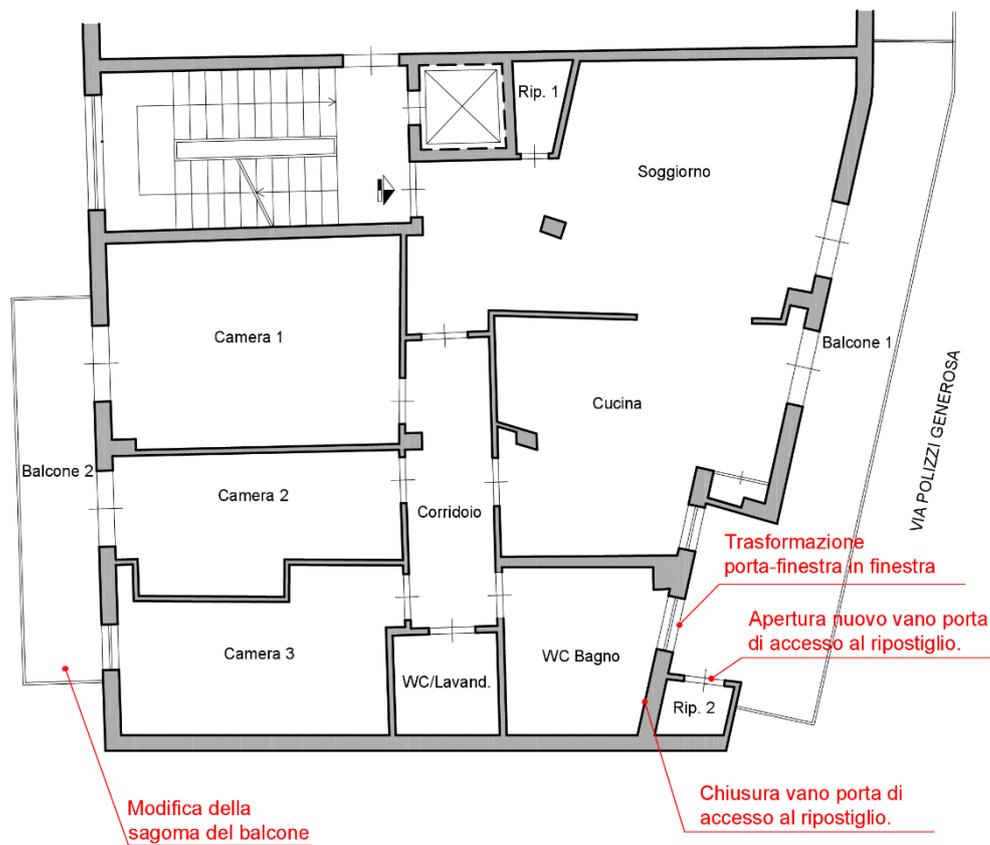
- 1) dismissione del tramezzo che separava l'ingresso dal soggiorno,
- 2) dismissione del tramezzo che separava l'originario bagno dall'originario soggiorno;
- 3) creazione del tramezzo che separa il soggiorno in due locali (l'attuale soggiorno e l'attuale cucina);
- 4) realizzazione di un locale wc bagno e di un locale wc/lavanderia al posto dell'originaria cucina;
- 5) modifica del tramezzo che separa la camera n.2 dalla camera n.3;
- 6) trasformazione della porta finestra dell'originaria cucina in finestra dell'attuale locale wc con vasca;
- 7) chiusura del vano porta che consentiva l'accesso dall'originaria cucina al ripostiglio n.2, ed apertura di un nuovo vano porta di accesso al suddetto ripostiglio direttamente dal balcone;
- 8) diversa sagoma del balcone sul retro prospetto.

Planimetria di rilievo dello stato di fatto (fuori scala) con le difformità riscontrate rispetto alla planimetria catastale del 1998, non ancora regolarizzate

Le ricerche effettuate presso gli uffici dell'Edilizia Privata del Comune di Palermo non hanno dato riscontro in merito alla presenza né di atti autorizzativi né di pratiche edili oltre a quanto prima menzionato; pertanto, allo stato attuale, gli interventi ai precedenti punti 6, 7 e 8 devono intendersi effettuati senza alcun titolo edilizio.
