ALLEGATO N. 11
ALLEGATO FOTOGRAFICO

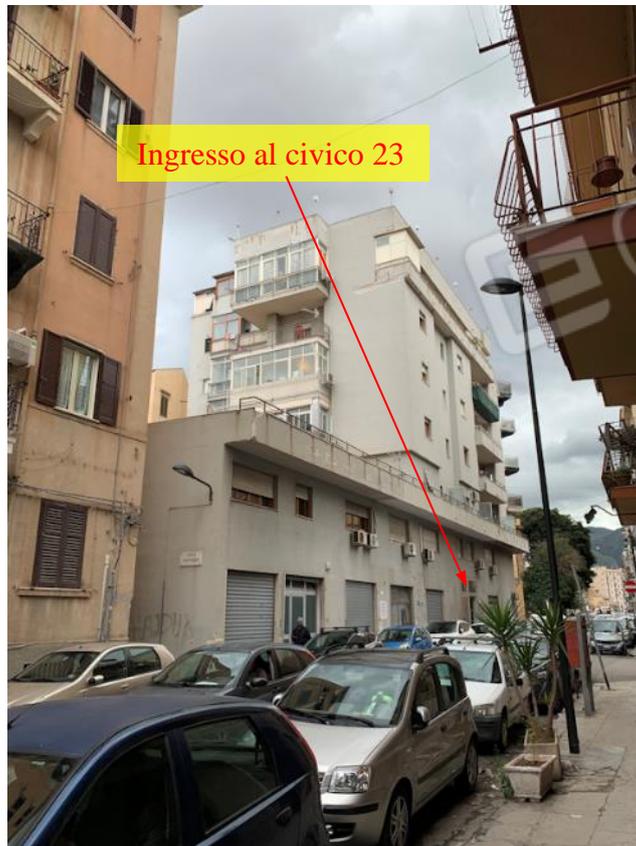
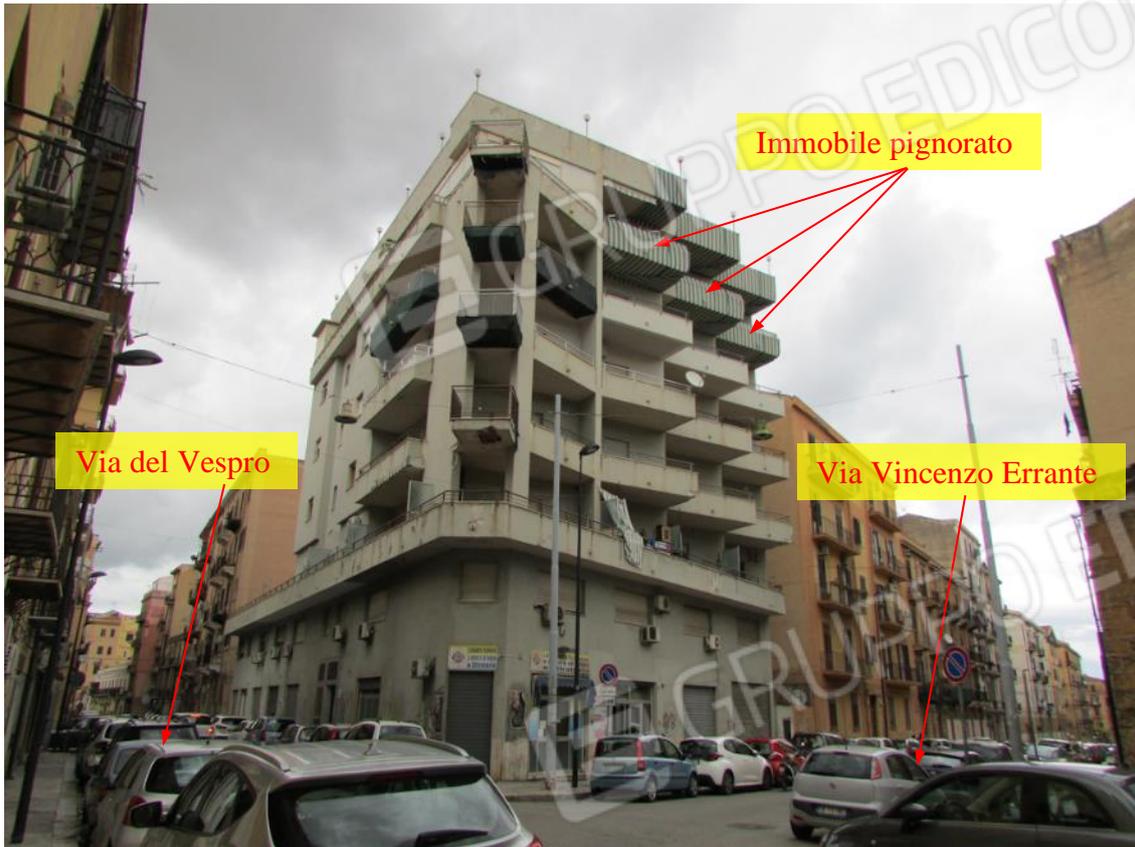
Foto 3: Riprese: del prospetto ovest, su via del Vespro, e del prospetto est, su cortile Sciacchitano, dell'edificio in cui è ubicato l'immobile in oggetto, riprese dalla via del Vespro.

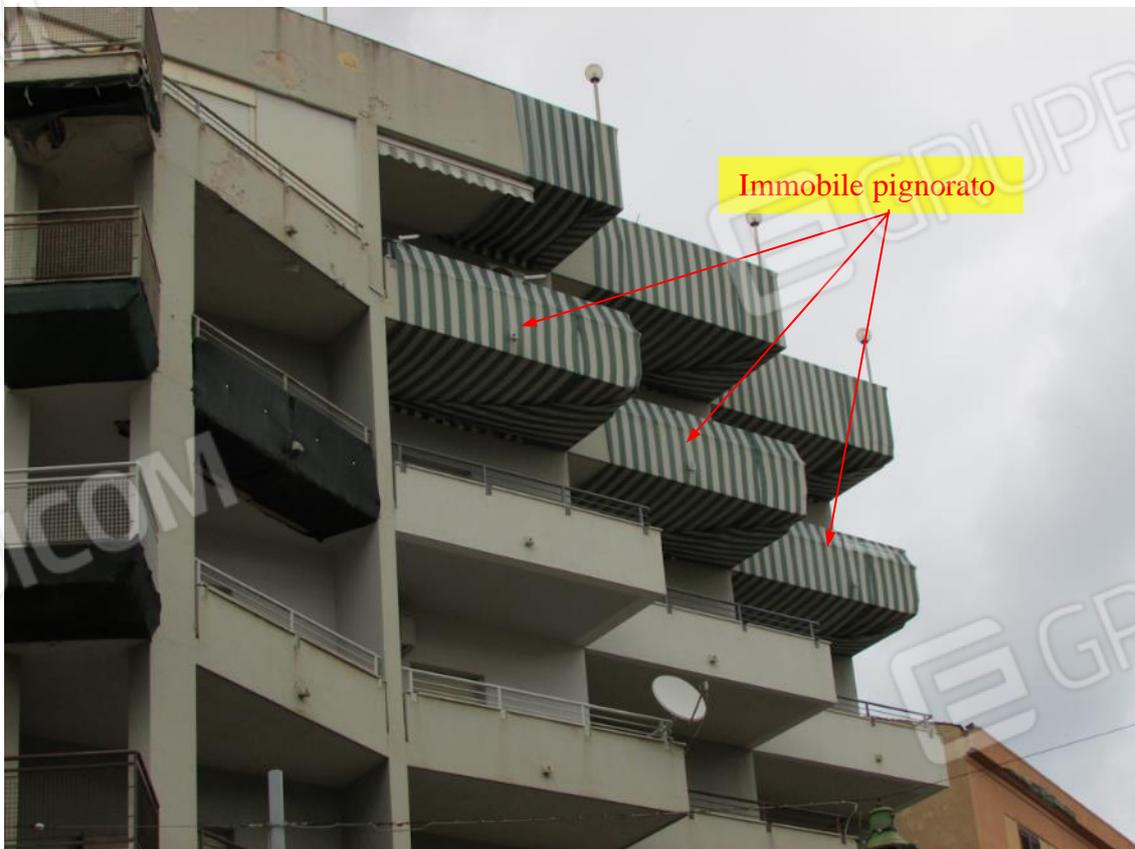
Foto 4: Ripresa dell'edificio in cui sorge l'immobile in oggetto ad angolo tra via del Vespro e via Vincenzo Errante.

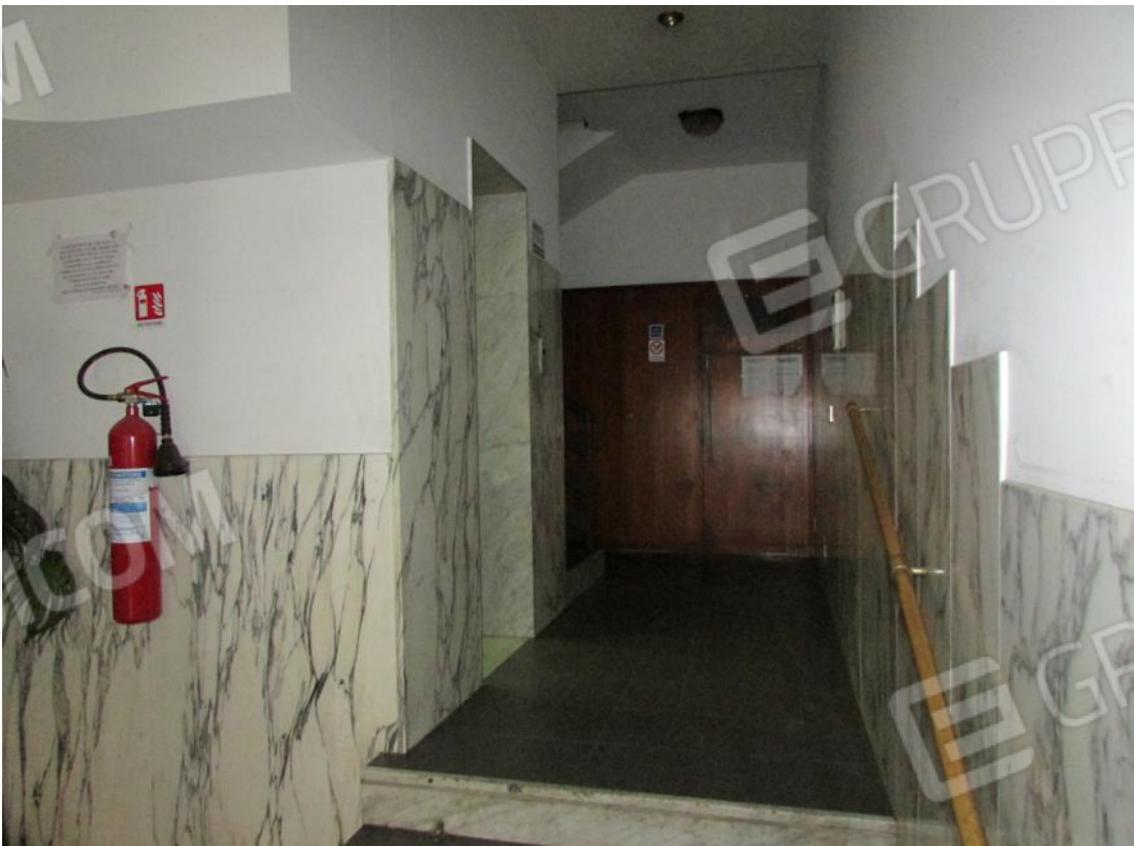
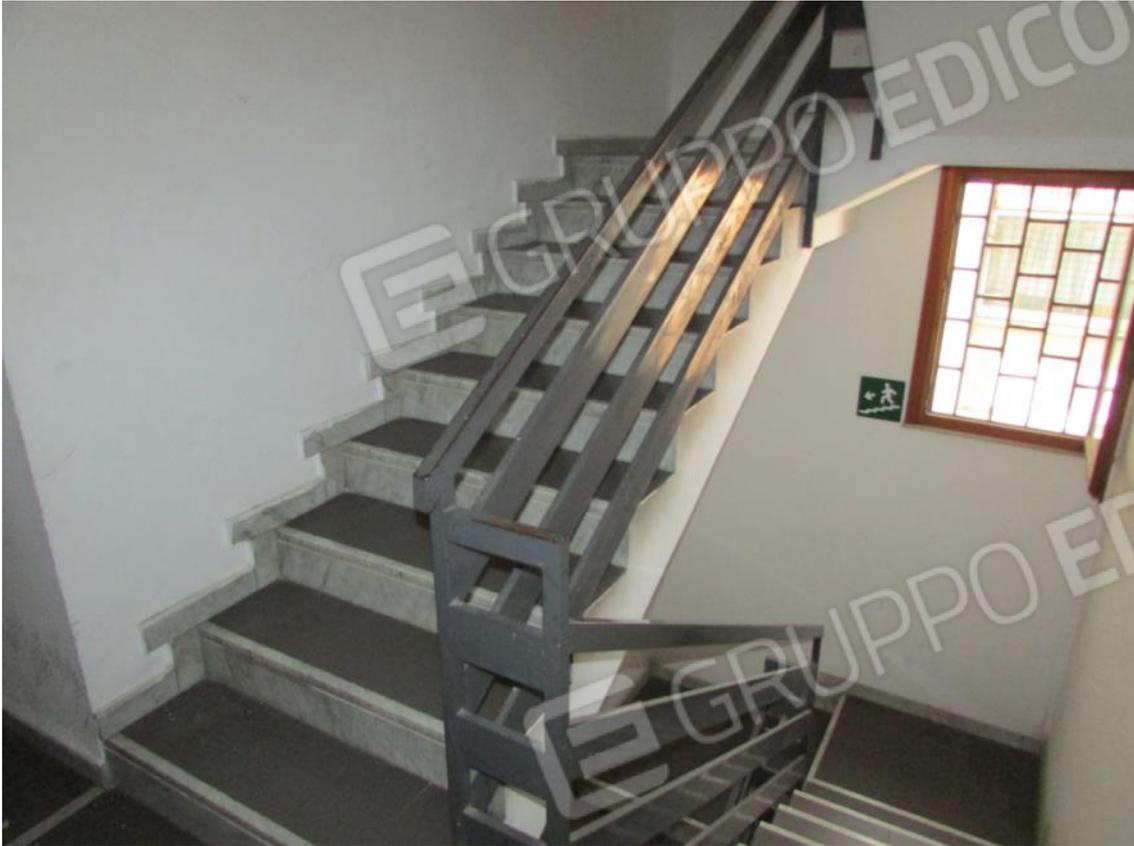
Foto 6: Fotogrammi dell'androne condominiale al piano terra dello stabile.

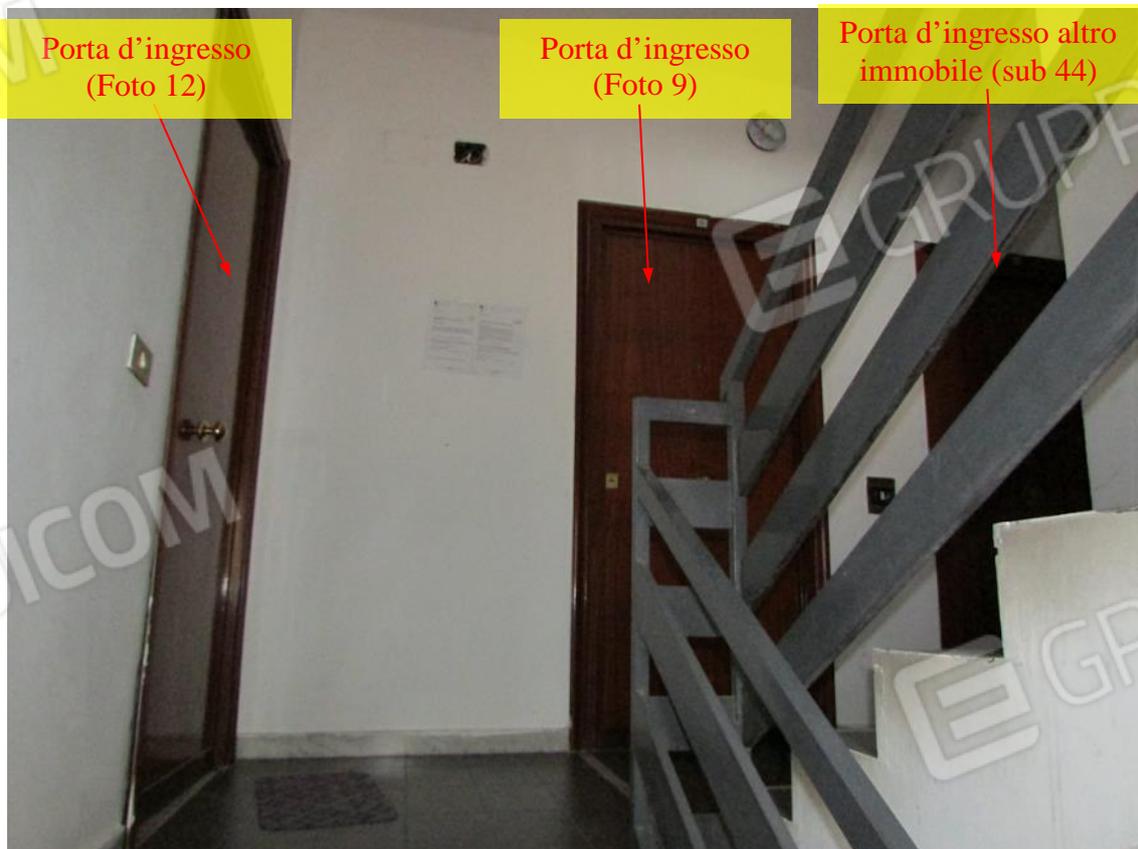
Foto 7: Particolare della scala condominiale.

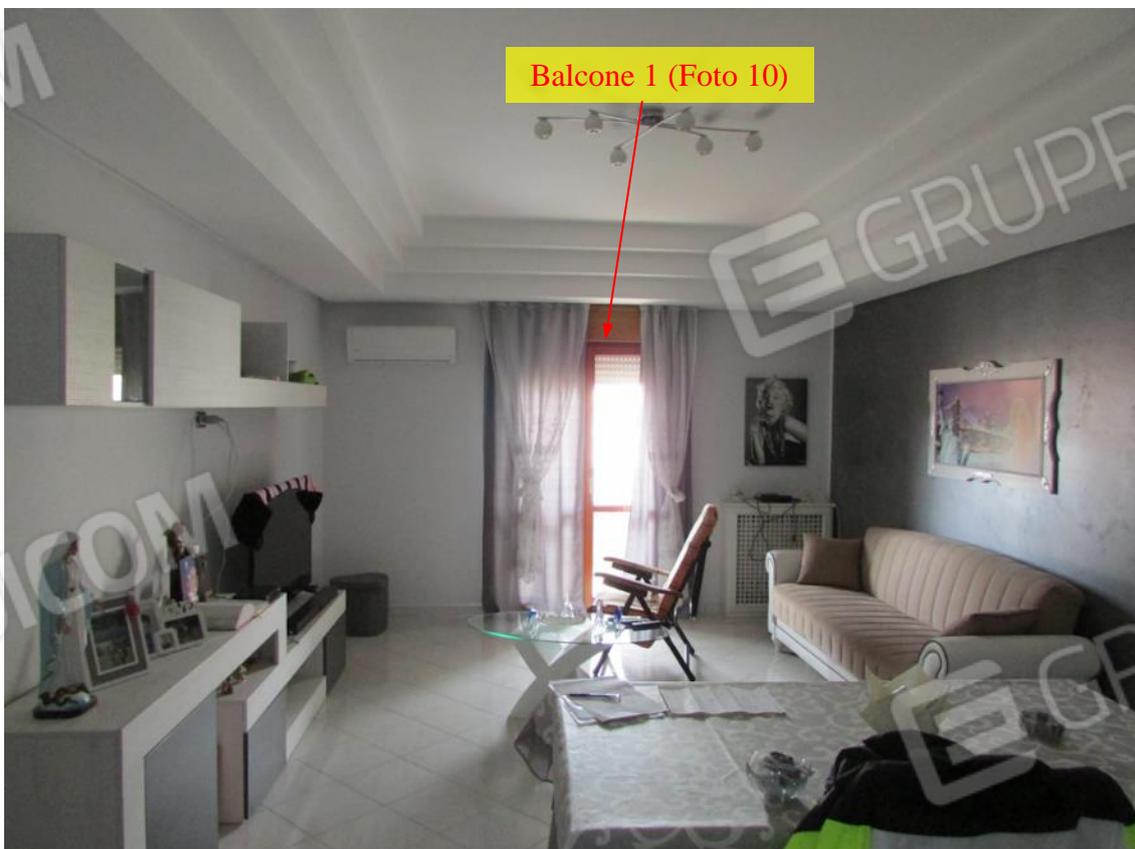
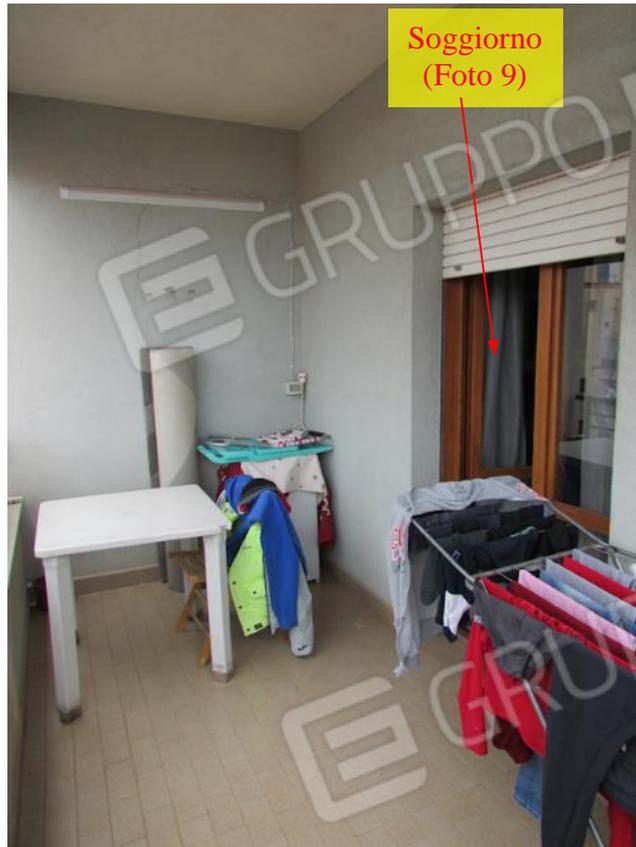
Foto 9: Riprese del soggiorno dell'immobile pignorato, cui si accede direttamente dal pianerottolo in Foto 8.

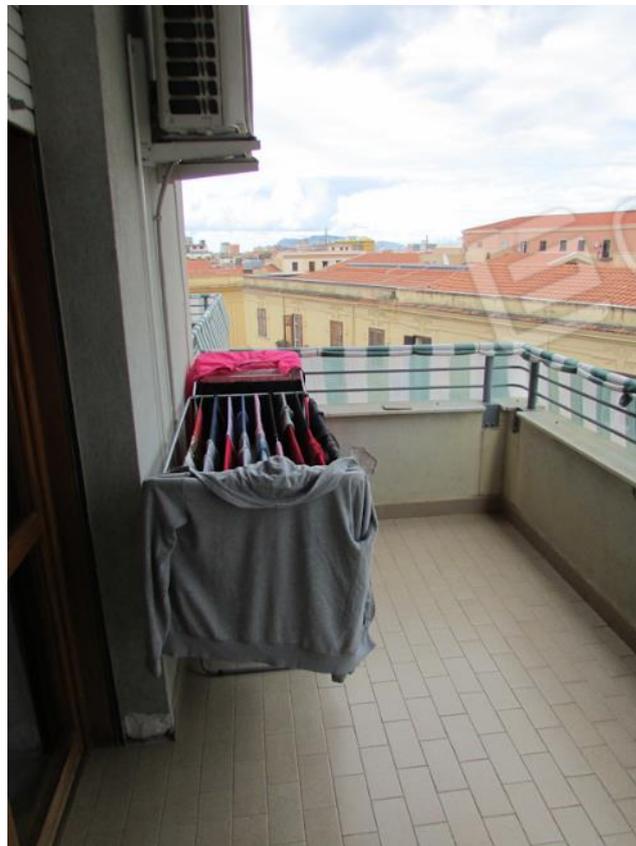
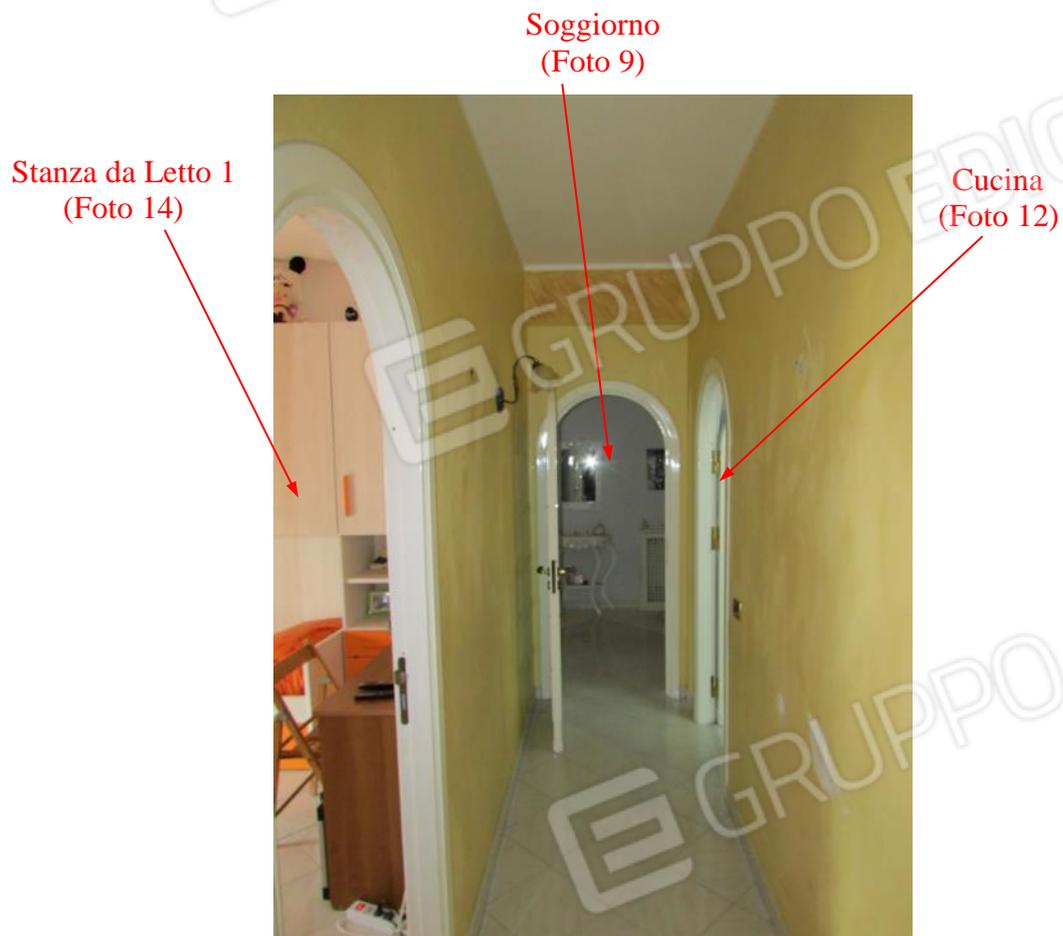
Foto 10: Inquadrature del balcone del soggiorno dell'immobile pignorato, indicato come "Balcone 1" nel rilievo planimetrico allegato alla perizia.

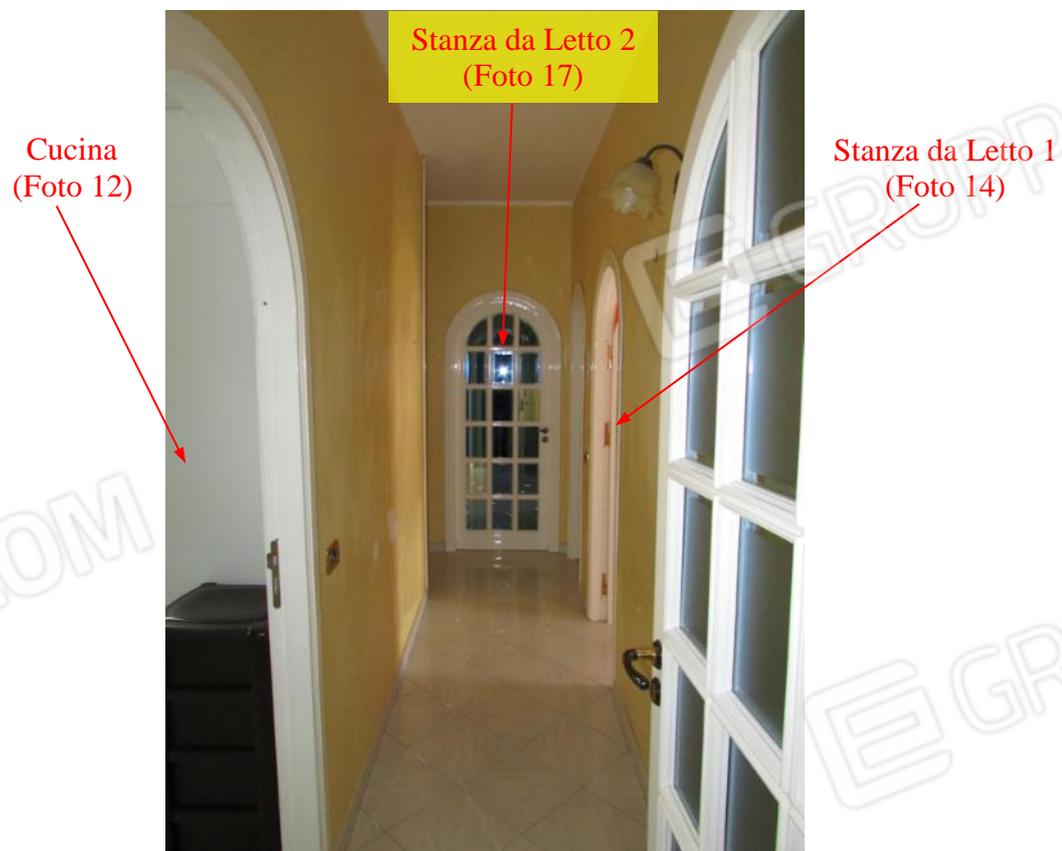
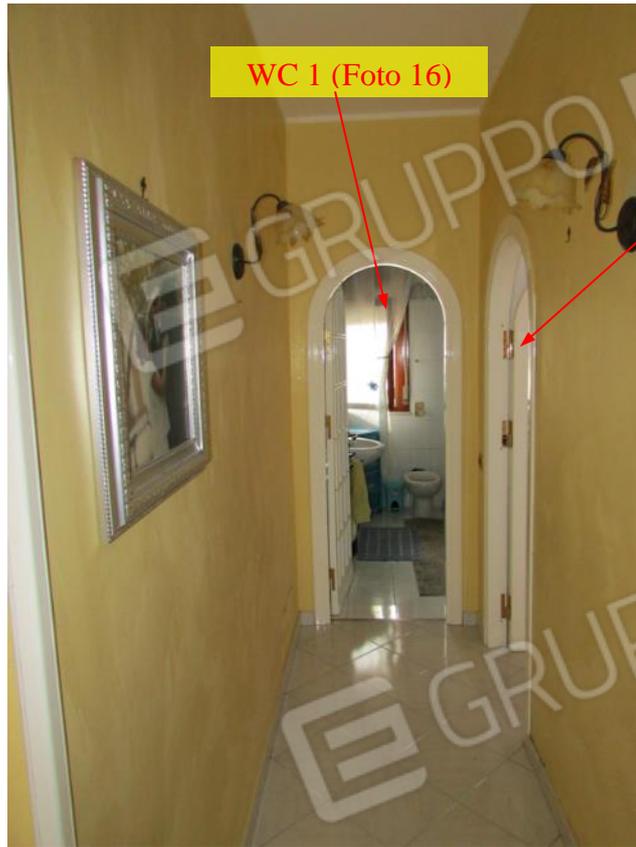
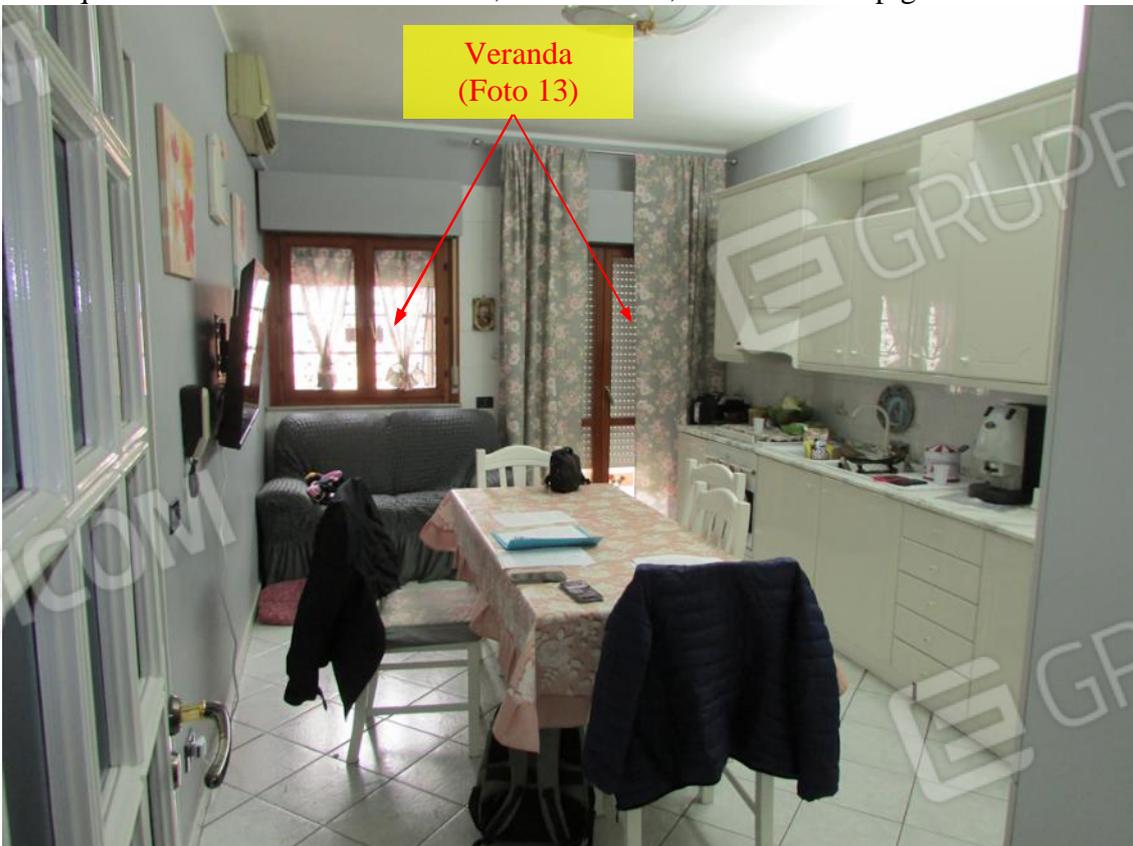
Foto 11: Inquadrature del corridoio centrale, a forma di L, dell'immobile pignorato.

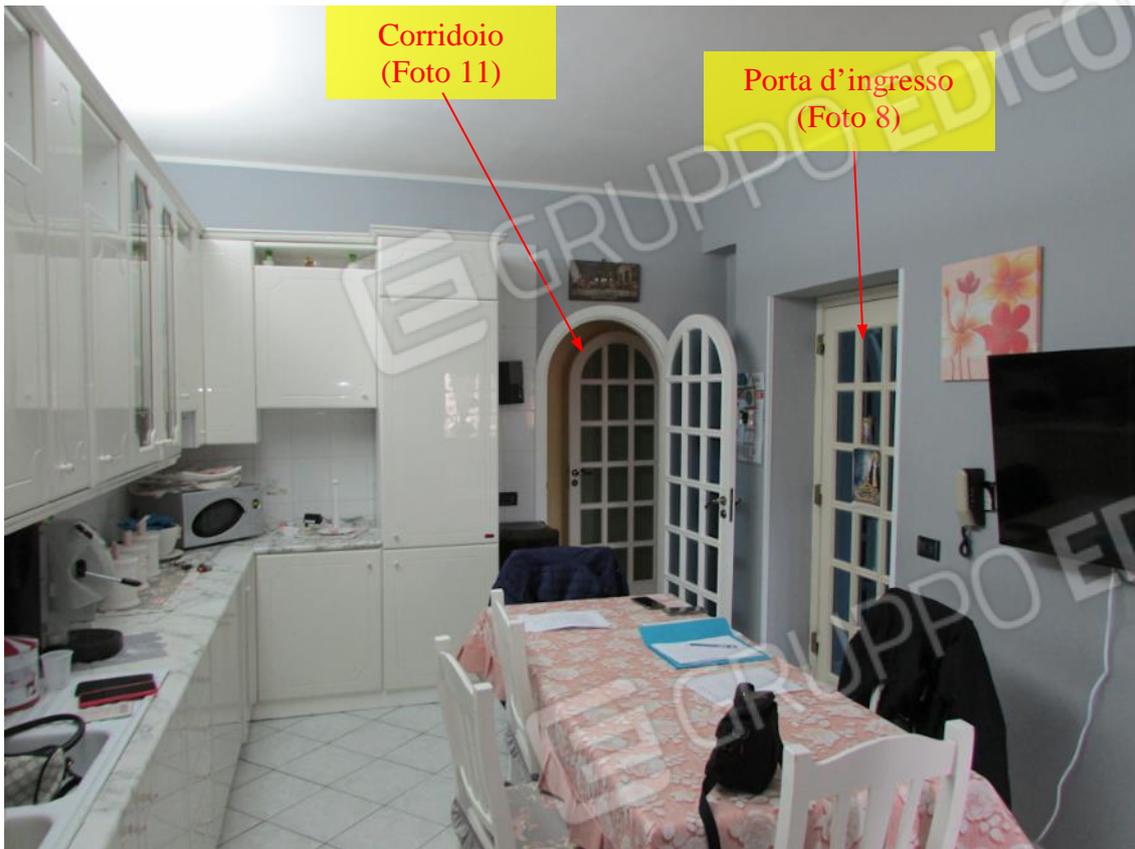
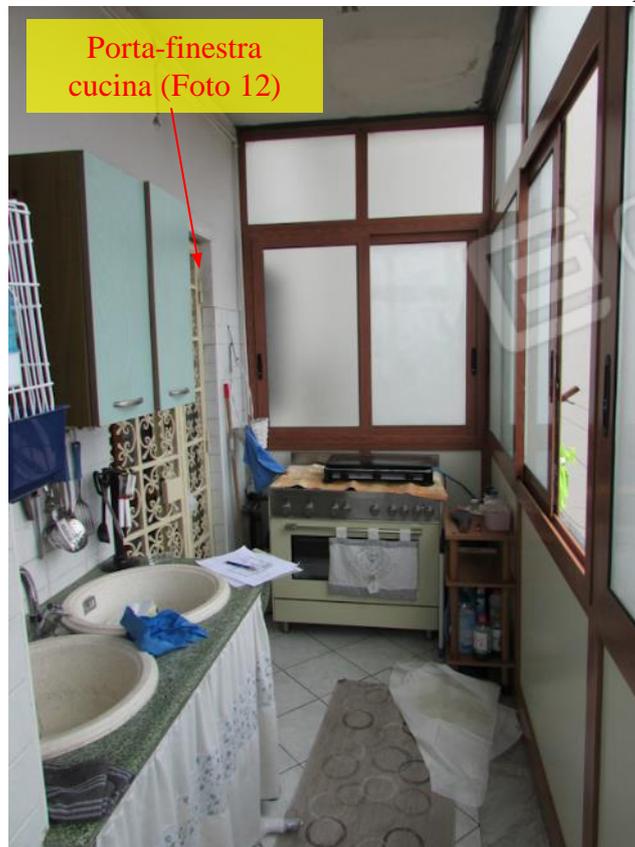
Foto 12: Fotogrammi della cucina dell'immobile, con accesso diretto dal pianerottolo in Foto 8.

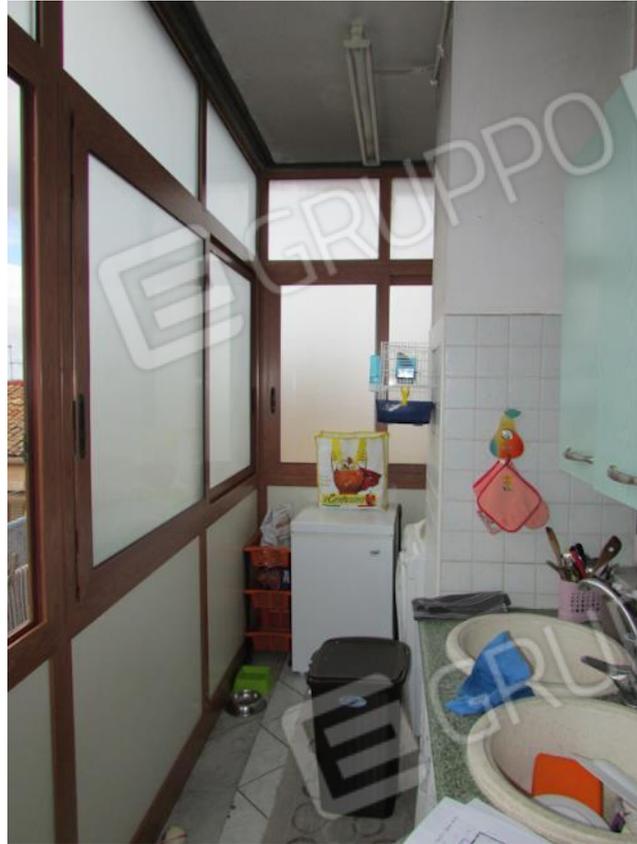
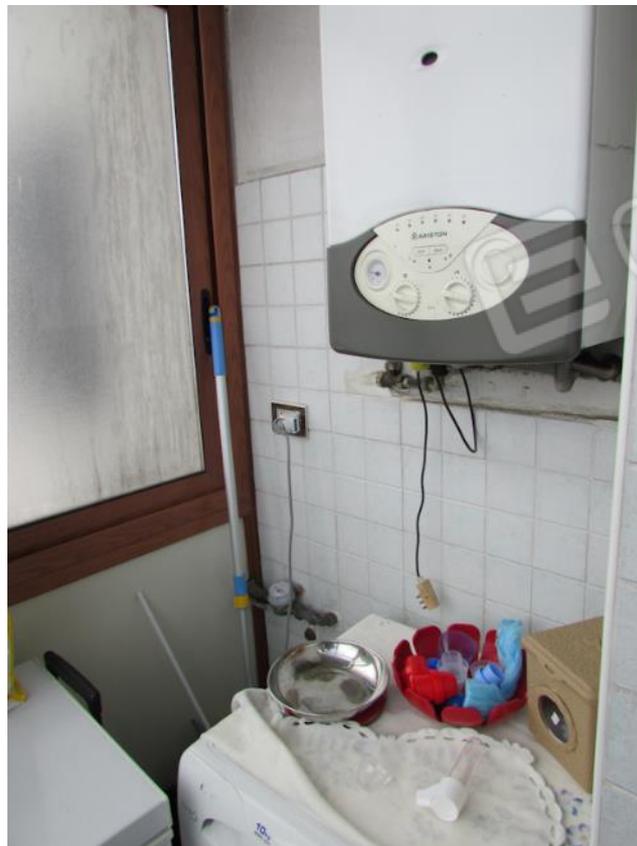
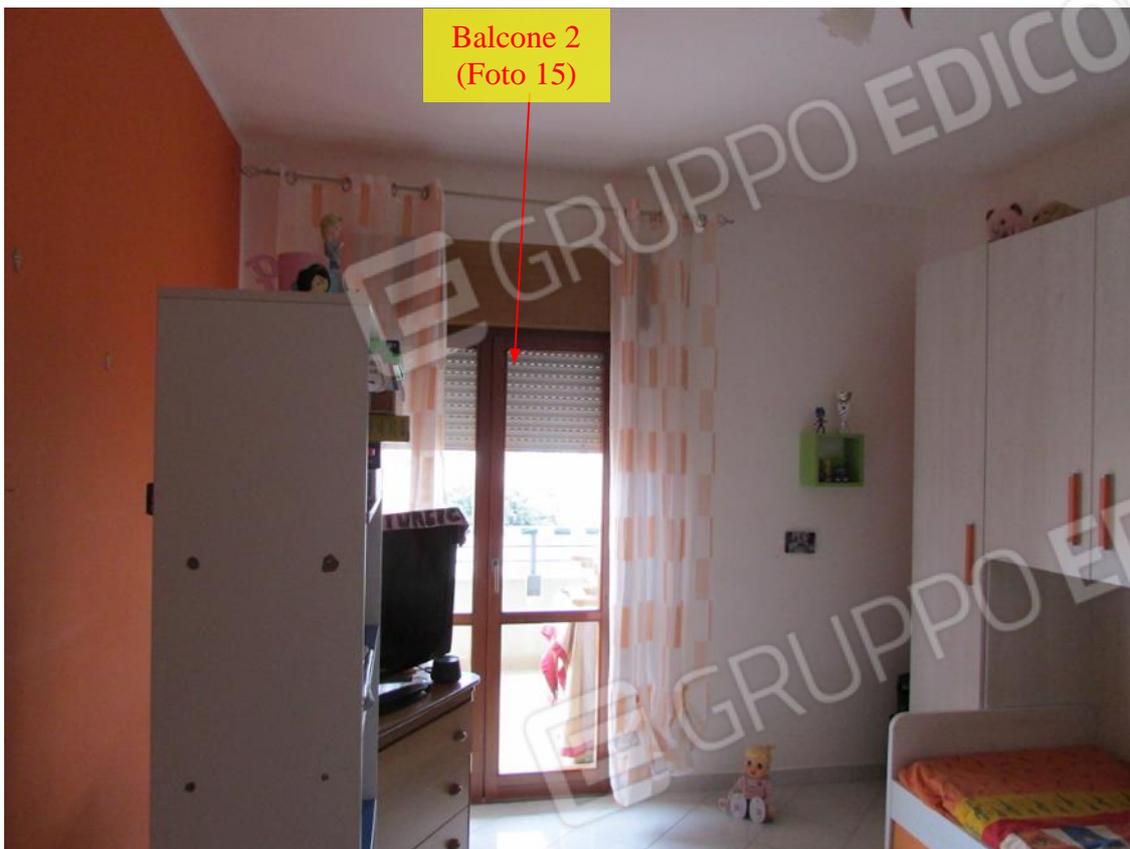
Foto 13: Inquadrature della veranda sul lato nord dell'immobile, con accesso dalla cucina.

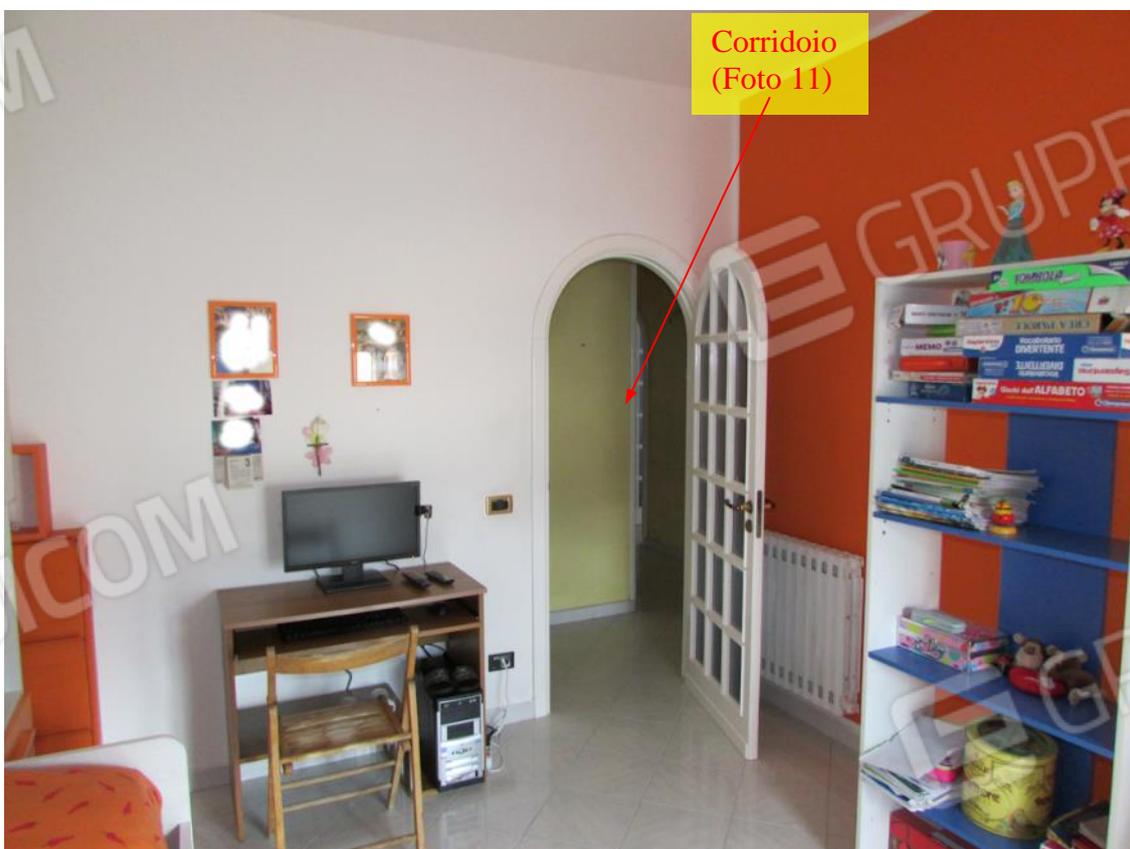
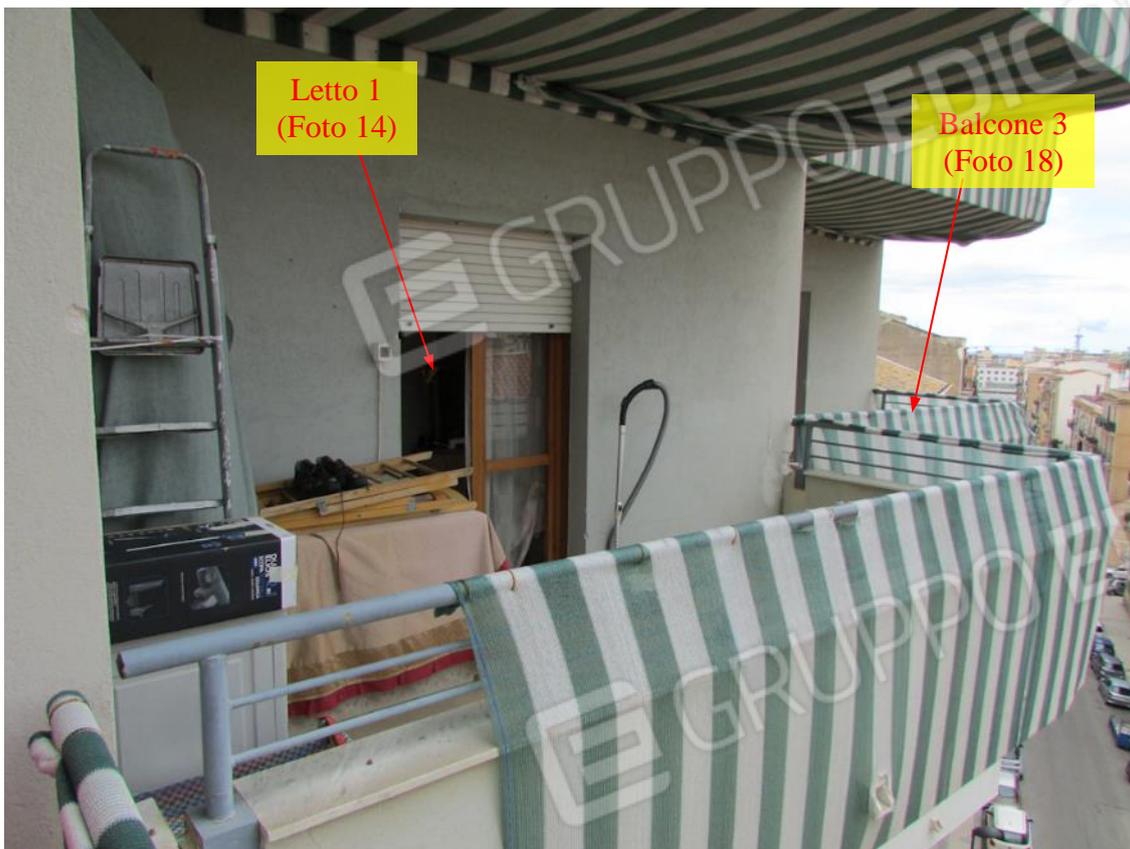
Foto 14: Riprese della camera da letto indicata come "Letto 1" in planimetria.

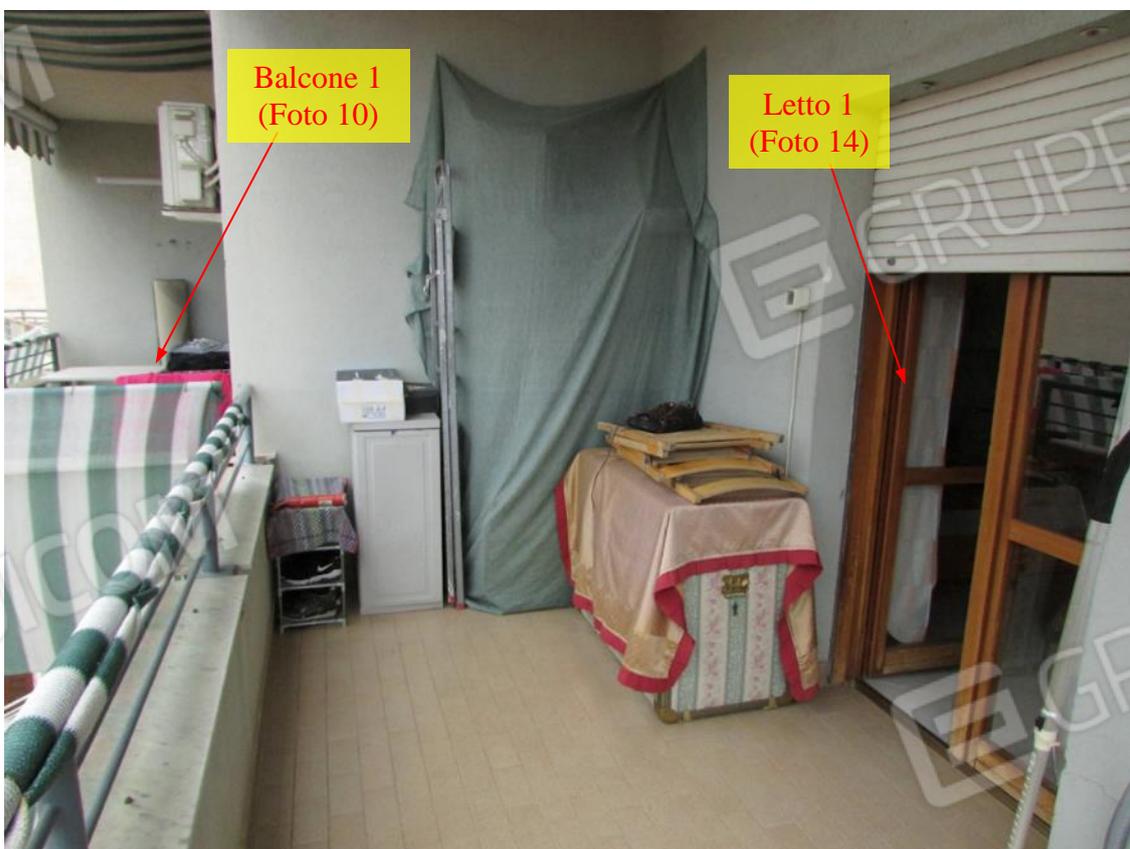
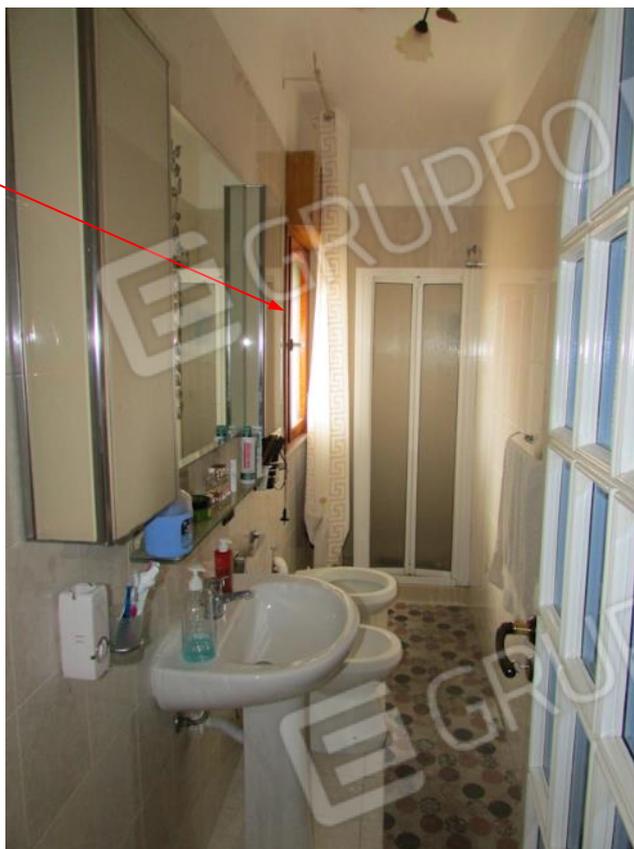
Foto 15: Inquadrature del balcone della stanza “Letto 1”, indicato come “Balcone 2” nel rilievo planimetrico allegato.

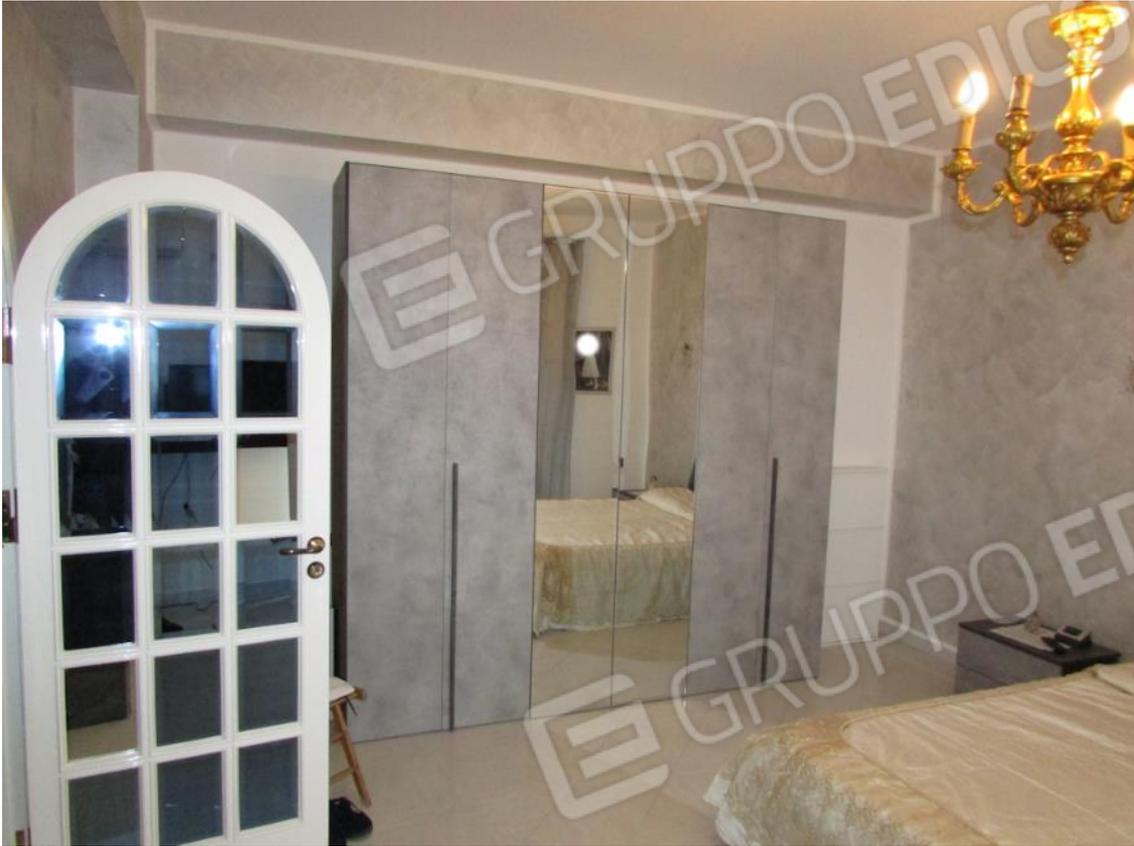
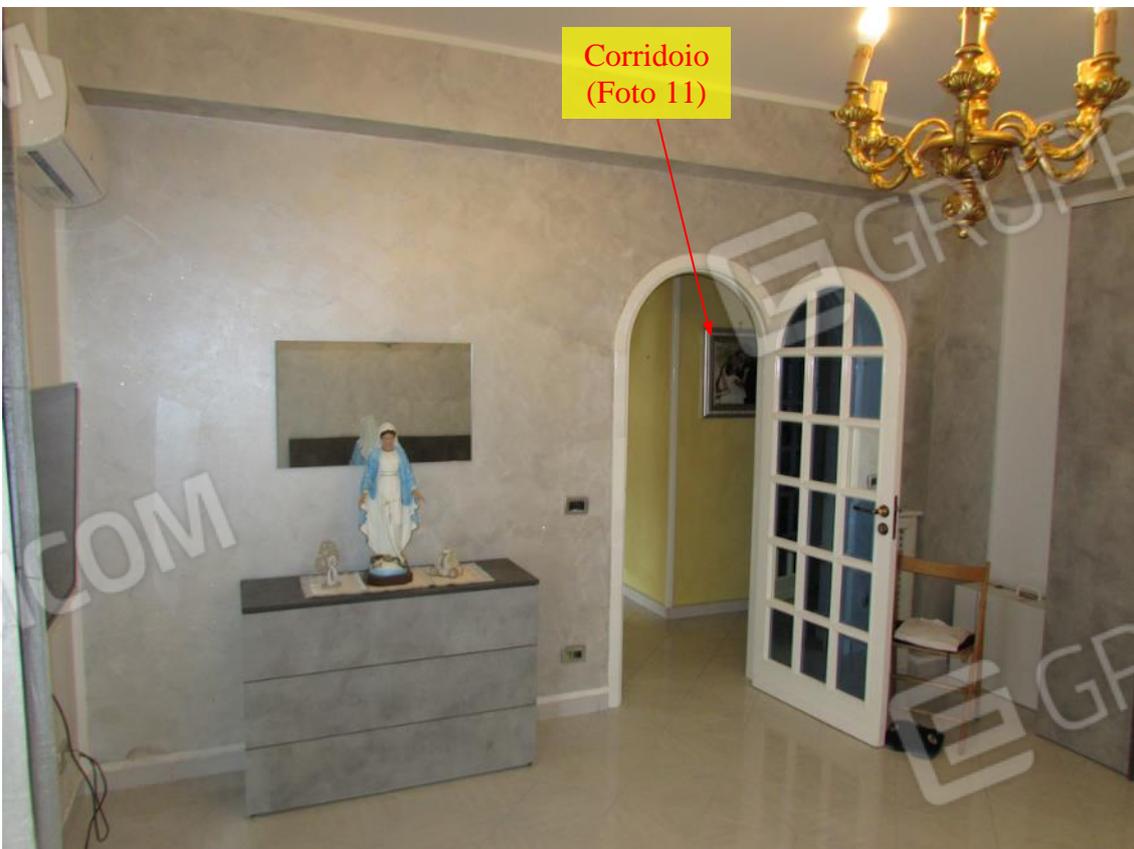
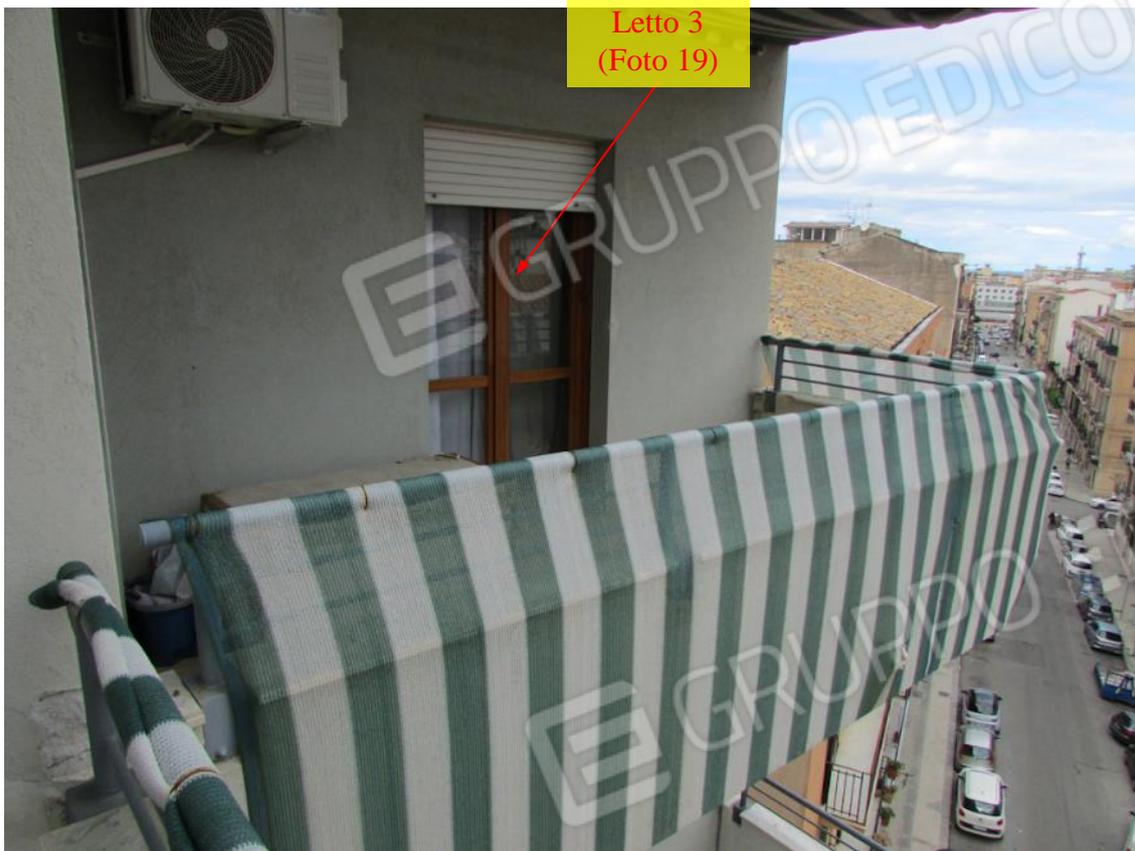
Foto 17: Inquadrature della camera da letto indicata come “Letto 2” in planimetria.

Foto 17: Inquadrature della camera da letto indicata come "Letto 2" in planimetria.

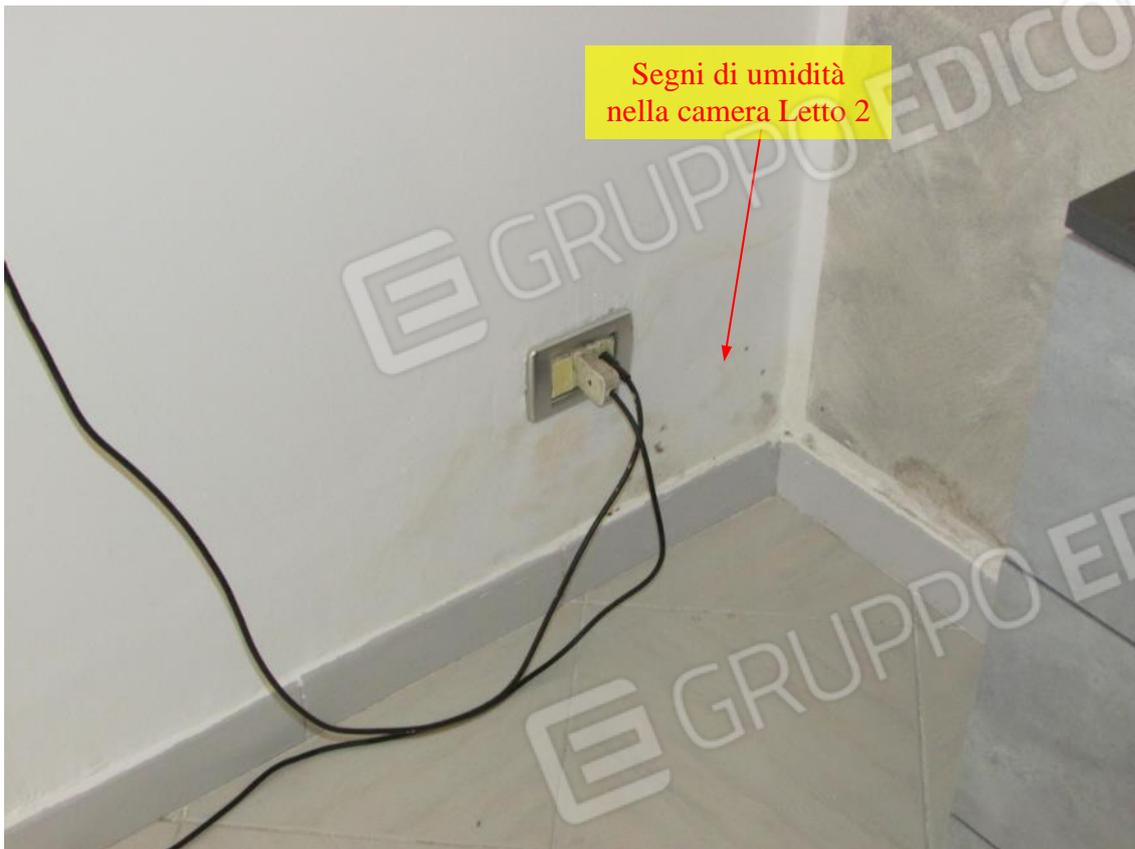
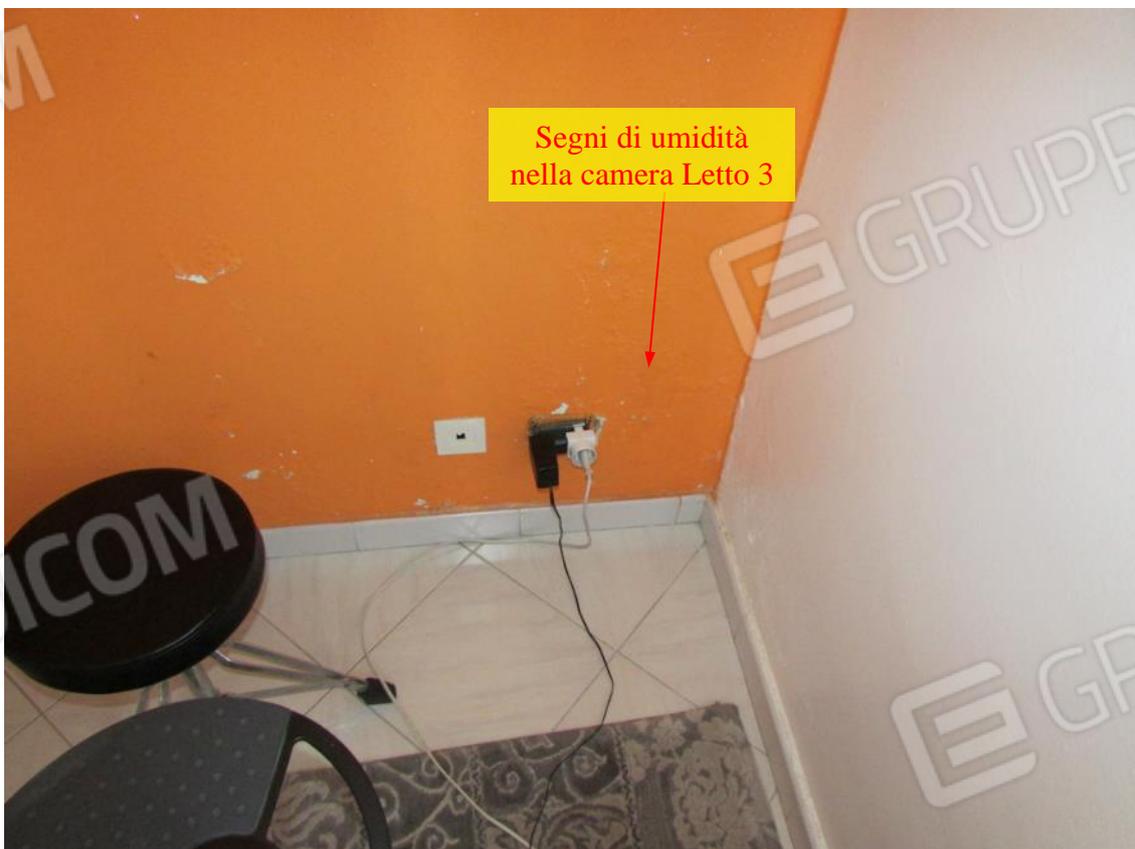
Foto 21: Particolari dei segni di umidità rilevati nelle stanze da letto dell’immobile in adiacenza ai servizi igienici.

Foto 21: Particolari dei segni di umidità rilevati nelle stanze da letto dell'immobile in adiacenza ai servizi igienici.
