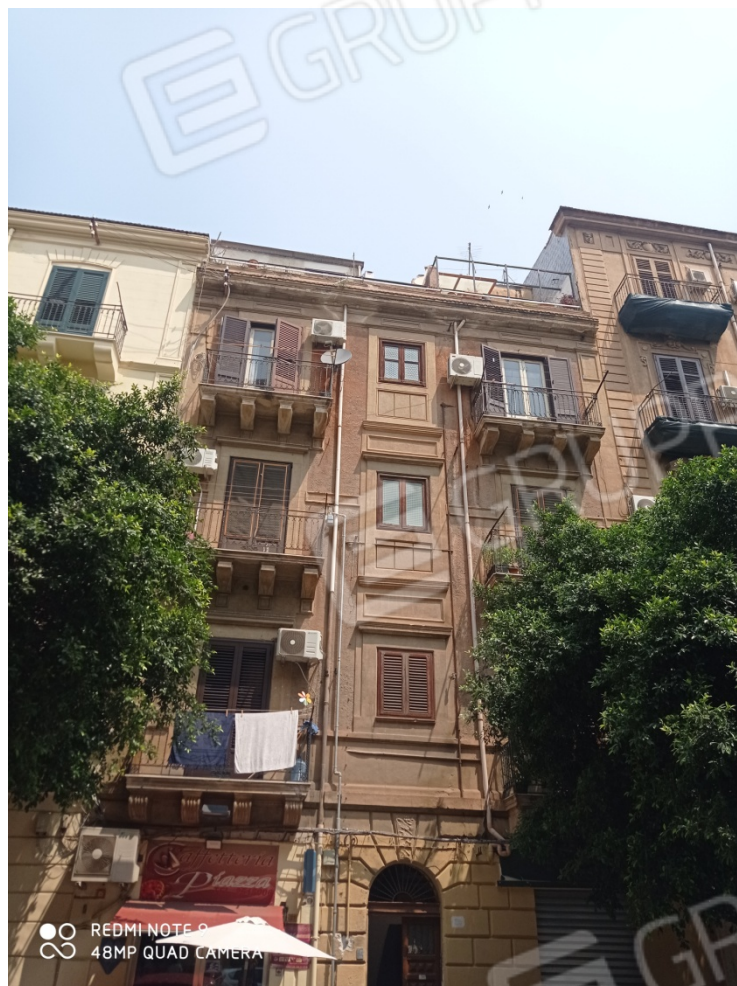
Foto 1. Veduta della facciata su via Juvara

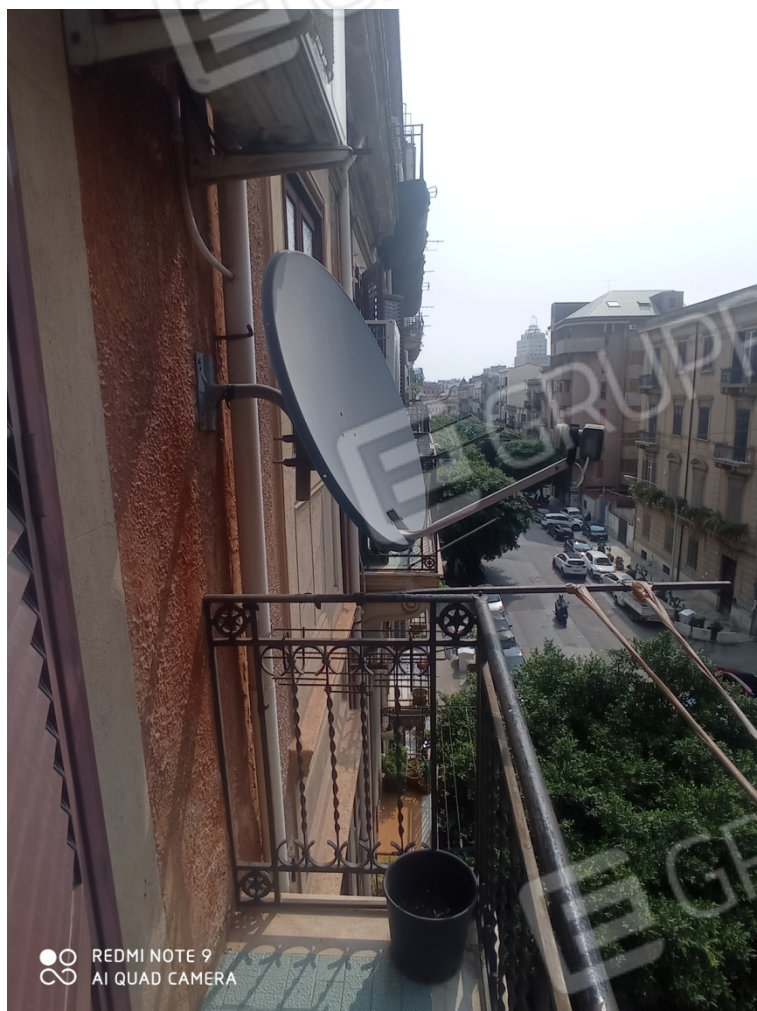
Foto 2. Veduta della zona verso piazza Amendola

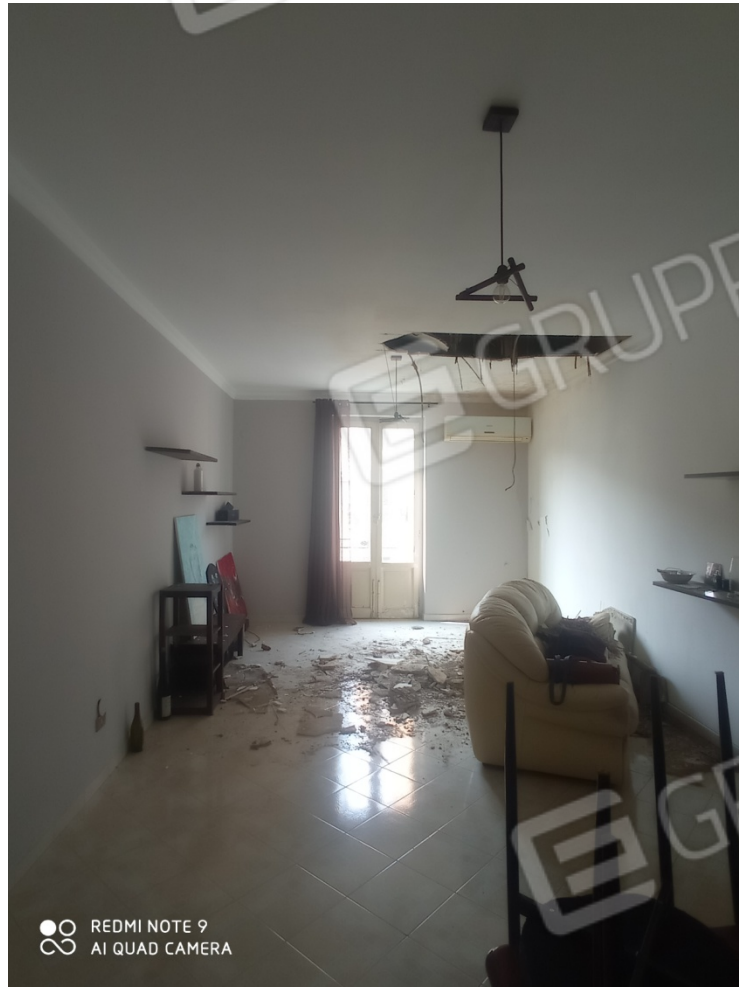
Foto 5. Veduta del salotto con crollo di porzione del solaio

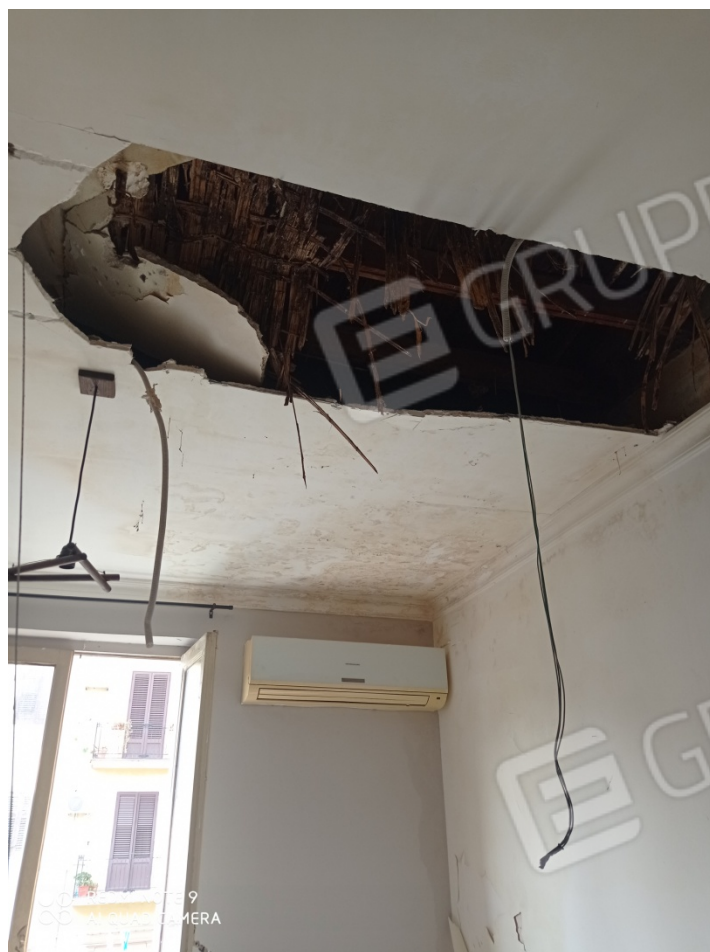
Foto 6. Deterioramento del solaio del vano salotto da cui si evince
Il crollo di porzione di controsoffitto

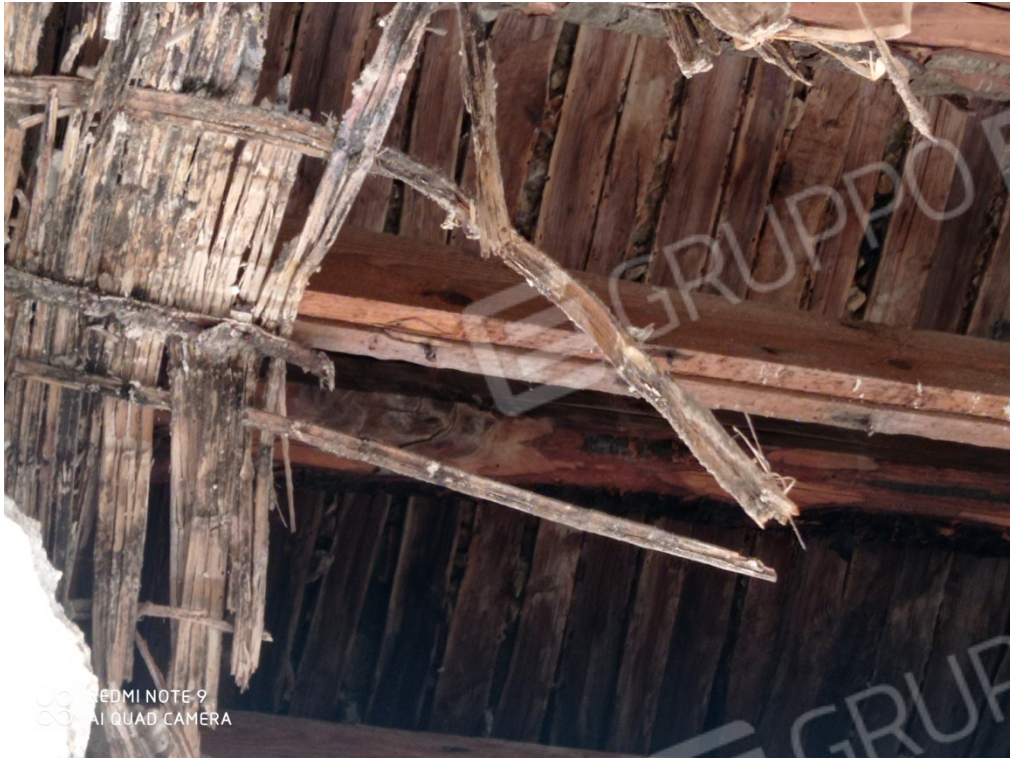
Foto 7. Danni al solaio ligneo, deterioramento delle travi e del tavolato

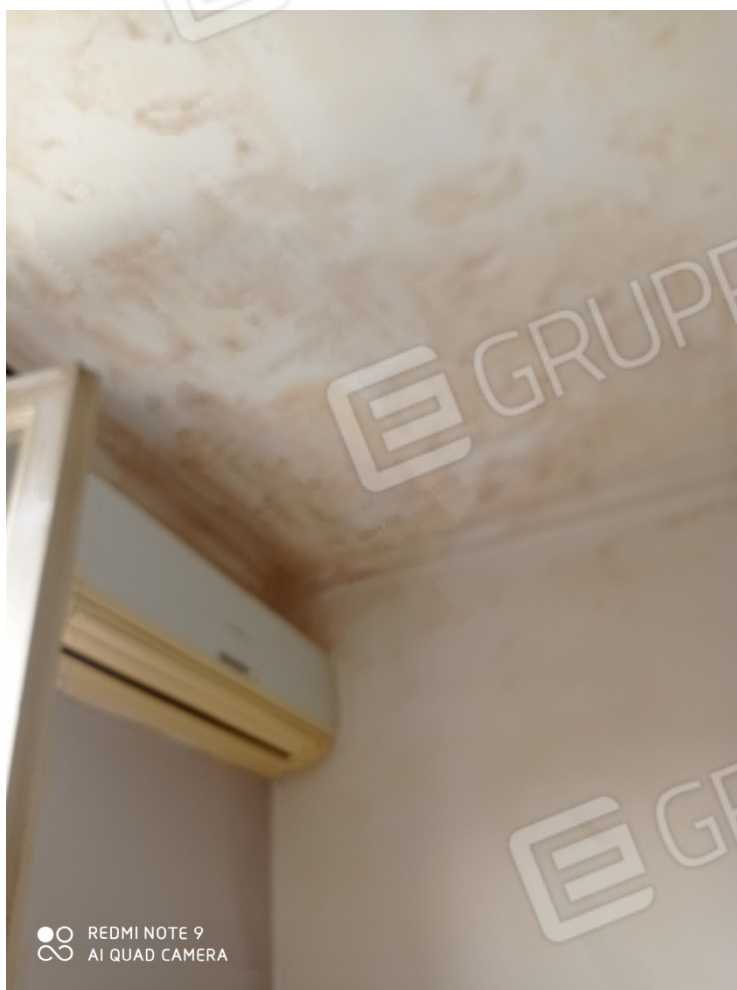
Foto 8. Tracce di umidità nel solaio in corrispondenza del
pluviale rotto

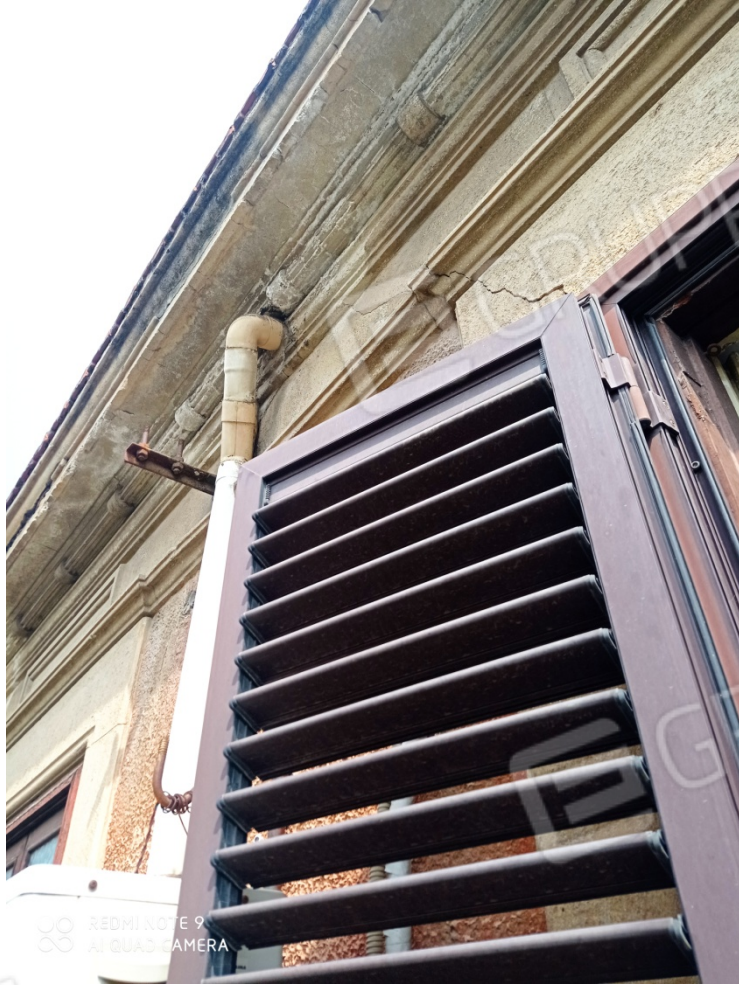
Foto 14. Particolare pluviale rotto
