TRIBUNALE DI PALERMO

N° R. Es. : 264 / 2018

RELAZIONE DI CONSULENZA TECNICA D'UFFICIO
PERIZIA per PUBBLICITA'

**Unità immobiliare sita in S. Martino delle Scale (fraz. del Comune di Monreale),
Contrada Piano dei Geli - Chiasso San Martino**

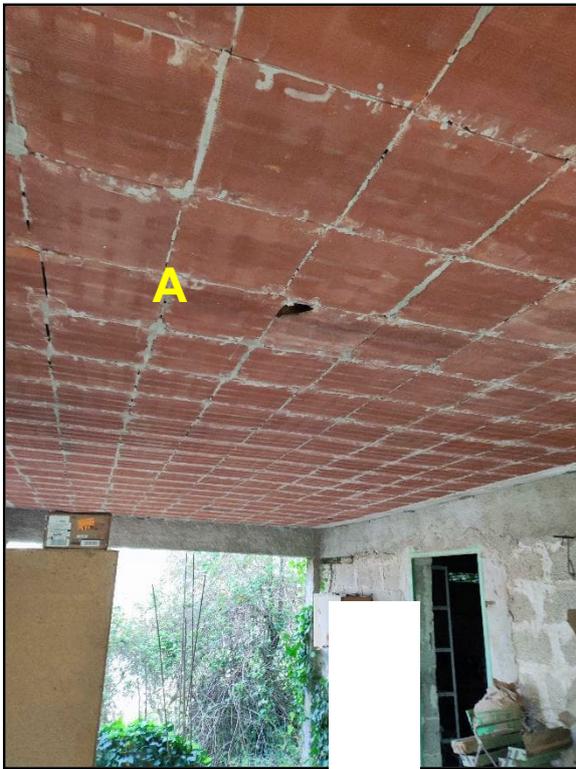
Piano seminterrato: Part.intradosso del solaio di Piano terra

Il piano seminterrato contiene : **a) un vano unico**, con pareti non rifinite ed intradosso del solaio con pignatte prive di intonaco; il vano in questione, adibito a deposito, è parzialmente attraversato da un banco di roccia affiorante e dalla tubazione di scarico in pvc del servizio igienico soprastante. Ha una sup. utile di **m² 14,17** e si trova in pessimo stato manutentivo, come da documentazione fotografica allegata; **b) una superficie pilastrata** estesa **m² 52,21**, pavimentata in battuto cementizio, dalla sup.irregolare e sconnessa; all'interno di tale area, sottostante il Piano Terra, inoltre è presente una vasca adibita attualmente a deposito di materiale di risulta e masserie. L'intradosso del solaio in laterizio dell'intero Piano Terra, non è stato adeguatamente protetto da intonaco .

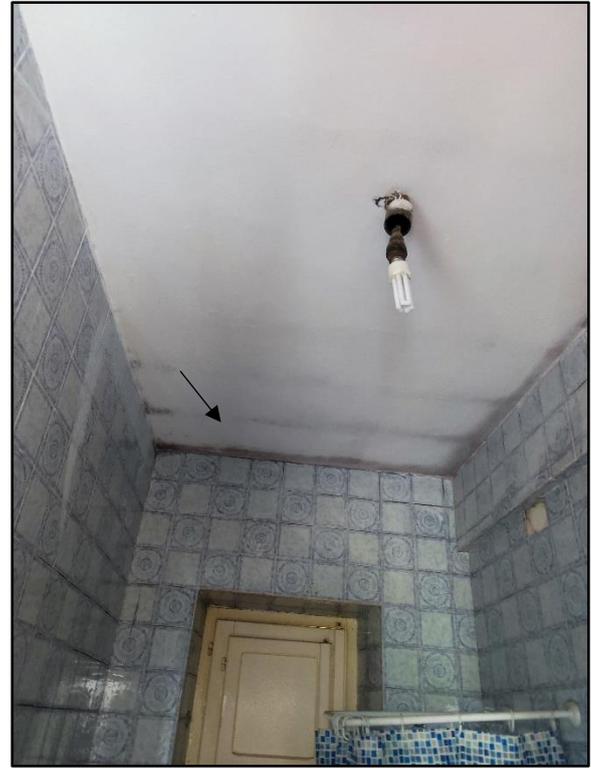
Piano Terra - W.C. Doccia : part. micro-infiltrazioni sul solaio

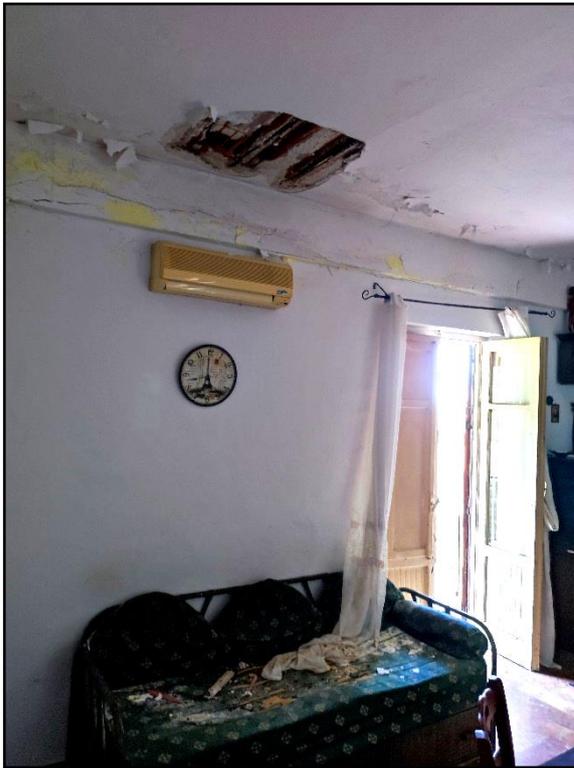
in legno per un balcone coperto a veranda con struttura precaria. Le pareti della Camera sono rifinite ad idropittura; il pavimento è costituito da piastrelle ceramiche (formato cm.20 x20). Nella Zona Giorno, dotata di angolo cottura, "...a causa dello sfondellamento delle pignatte del solaio latero-cementizio, è stato rilevato uno squarcio (cm.40 x 70), con messa a nudo delle armature metalliche in avanzato stato di ossidazione. Lo sfondellamento delle pignatte è stato provocato dall'azione combinata dalla fine del ciclo vitale del cls. e dalle infiltrazioni provenienti dal manto di copertura. Tale fenomeno risulta essere di proporzioni più vaste e pertanto, dopo aver eseguito un'attenta percussione manuale, si dovrà procedere ad un intervento radicale esteso all'intera superficie intradossale, al fine di garantire un'adeguata messa in sicurezza degli orizzontamenti", come da Relazione sullo Stato dei luoghi, depositata dallo scrivente in data 28/04/2023. Dalla Zona Giorno, si accede alla Camera da Letto, prospiciente un balcone parzialmente coperto con struttura precaria in ferro.

Piano Terra - Intradosso del solaio della Cucina - Pranzo

Per le opere di diversa distribuzione interna già eseguite, si procederà alla regolarizzazione mediante presentazione di una C.I.L.A. tardiva, ai sensi della L.R. 16/2016, Art.3, comma 2, lett. a), integrato con l'Art.3, comma 1, lett. b) del D.P.R. 380/2001. I costi necessari per l'eliminazione delle difformità riscontrate e delle prodromiche opere manutentive di ripristino del solaio sfondellato (Cucina-Pranzo) e pile, ammontano complessivamente ad € 16.500,00, come appresso specificato :

Ripristino solaio sfondellato Cucina-Pranzo e pile(vedi computo.metrico)	€	9.990,42
Dichiarazione di conformità impianti, ex-art.7, D.M. 37/2008		
incluse opere di adeguamento, Ditta Abilitata	€	1.500,00
Onorario Professionista abilitato per redazione S.C.A.	€	1.000,00
Onorario Professionista abilitato per redazione A.P.E.	€	<u>400,00</u>
Sommano	€	12.890,42
SOMMANO IN TOTALE	€	16.497,17
ed in c.t.	€	<u>16.500,00</u>

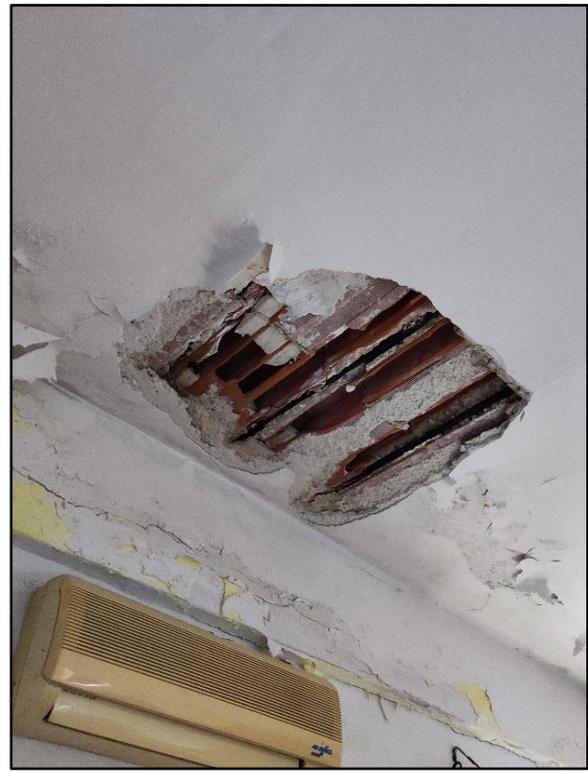
Piano Terra - Intradosso del solaio della Cucina - Pranzo

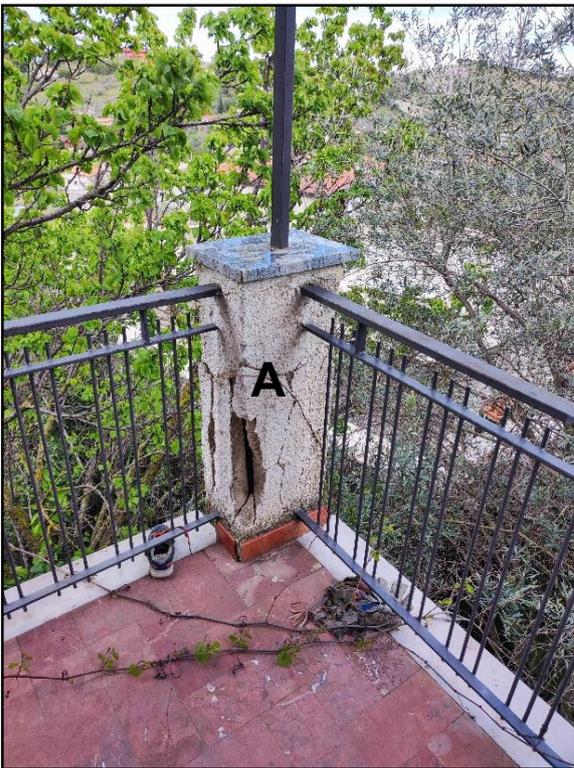
Piano Terra - (A) Part. pila su balcone prospiciente la Cucina

Nel Balcone, parzialmente coperto con struttura metallica sormontata da copertura ondulata in fibro-cemento, "... sono emerse ulteriori patologie di degrado, riscontrate sulle pile di sostegno della ringhiera, consistenti in lesioni passanti sui paramenti murari, con parziale distacco di lacerti di intonaco e messa a nudo dell'armatura metallica di sostegno, in avanzato stato di ossidazione. L'ossidazione delle armature ha determinato un aumento di volume che unito alla carbonatazione del cls, ha provocato fessurazioni con conseguente espulsione delle parti decoese", come da Relazione depositata. Le patologie di degrado come sopra descritte, sono state quantificate mediante computo metrico analitico (Allegato A.3 -Relazione del 28/03/2023).

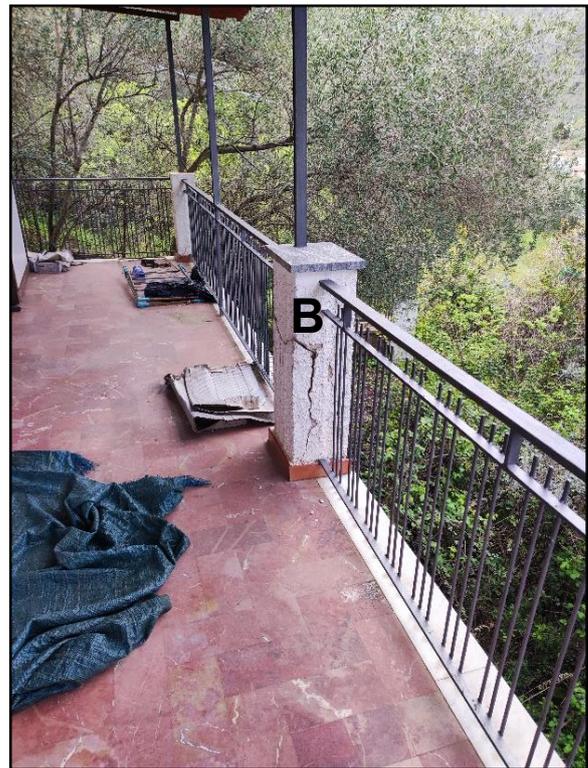
Piano Terra - (B) Part. pila su balcone prospiciente la Cucina

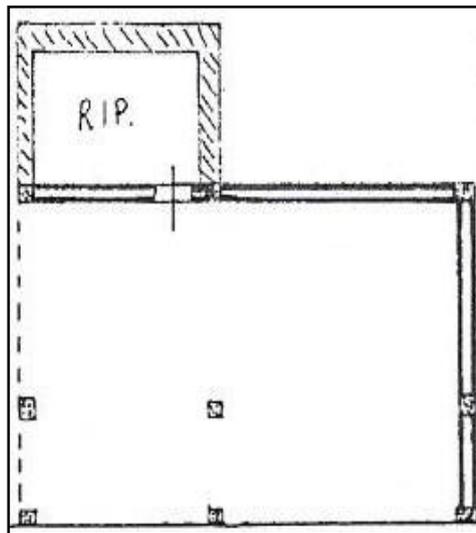
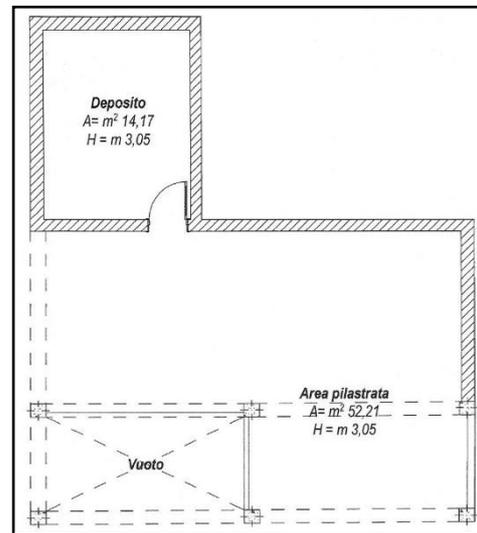
Dal raffronto tra la planimetria catastale ed i rilievi eseguiti nel corso del sopralluogo, **sono emerse lievi difformità**, come appresso specificato :

Planimetria catastale PIANO SEMINTERRATO

Rilievo stato attuale PIANO SEMINTERRATO

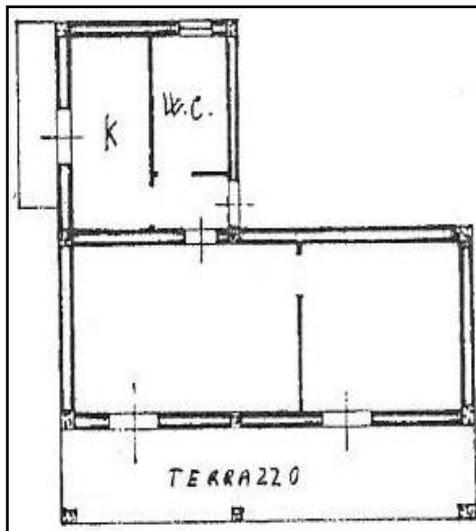
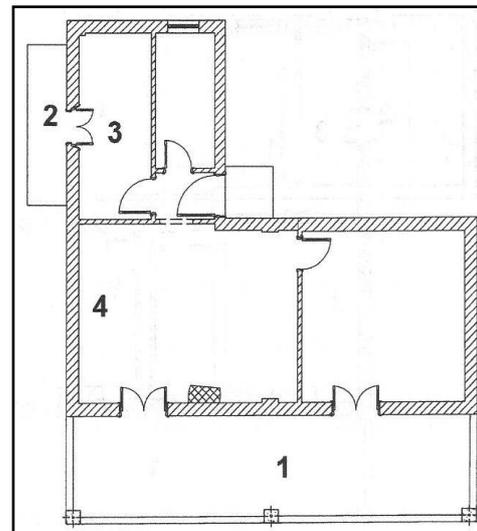
- 1) *formazione di tettoia con orditura metallica, del Balcone prospiciente la Cucina-Pranzo;*
- 2) *chiusura a Veranda del balcone con struttura precaria ;*
- 3) *cambio di destinazione d'uso della originaria Cucina in Camera da Letto;*
- 4) *creazione di angolo cottura nella Cucina -Pranzo;*

Planimetria catastale PIANO TERRA

Rilievo stato attuale PIANO TERRA

- 1) **Realizzazione della Tettoia sul balcone prospiciente la Cucina-Pranzo** - potrà essere regolarizzata ai sensi dell'art.20 della L.R.4/2003, mediante Relazione tecnica redatta da Tecnico Abilitato e pagamento di una oblazione pari ad € 50 / m² di superficie;
- 2) **Chiusura del balcone a Veranda con struttura precaria** - potrà essere regolarizzata ai sensi dell'art.20 della L.R.4/2003, mediante Relazione tecnica redatta da Tecnico Abilitato e pagamento di una oblazione pari ad € 25 / m² di superficie ;
