**TRIBUNALE DI PALERMO
SEZIONE VI CIVILE
ESECUZIONI IMMOBILIARI**

Procedura n.43/2022 R.G.Es

PERIZIA PER PUBBLICITA'

**Porzione di villa e autorimessa
siti in Palermo, Via Saffo 23/B**

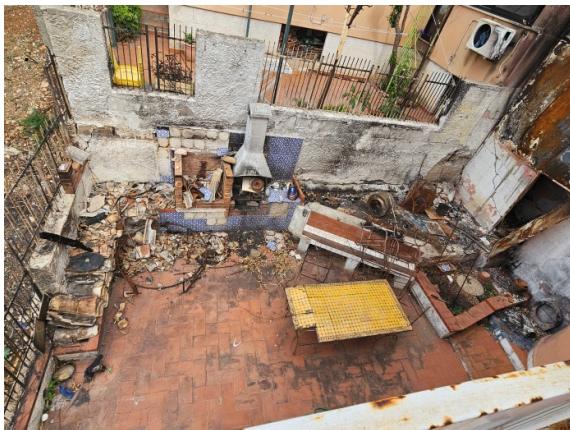
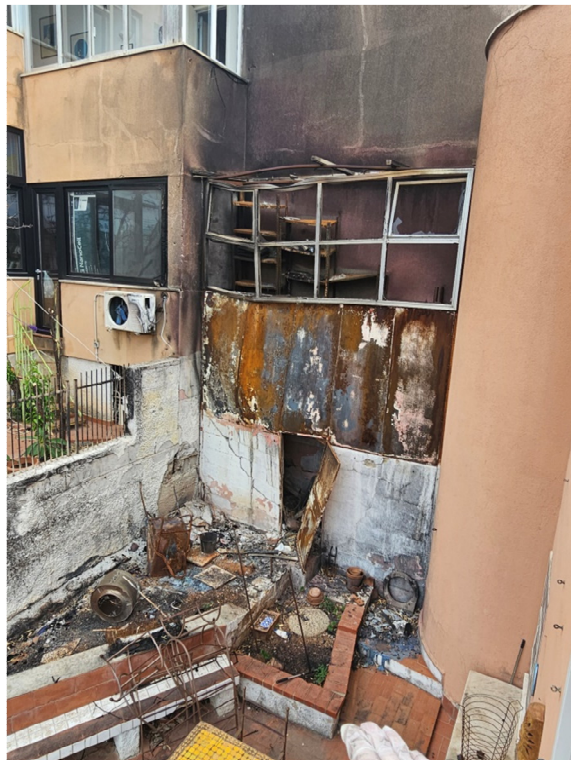
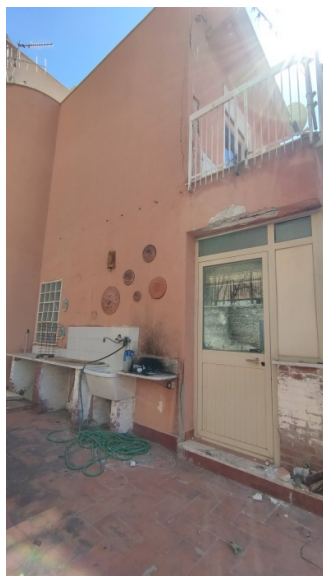
*Fig. 28-29-30 corte retrostante
Immagini scattate dopo il 25/07.
Le fiamme hanno investito
principalmente questa parte
dell'immobile*

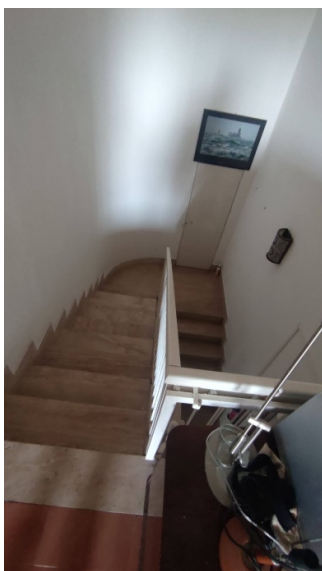
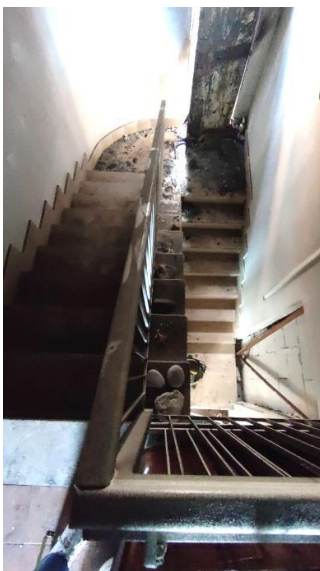
Fig. 33 e 33bis scala di accesso al piano primo.
Immagini realizzate prima e dopo l'incendio del 24-25/07/23

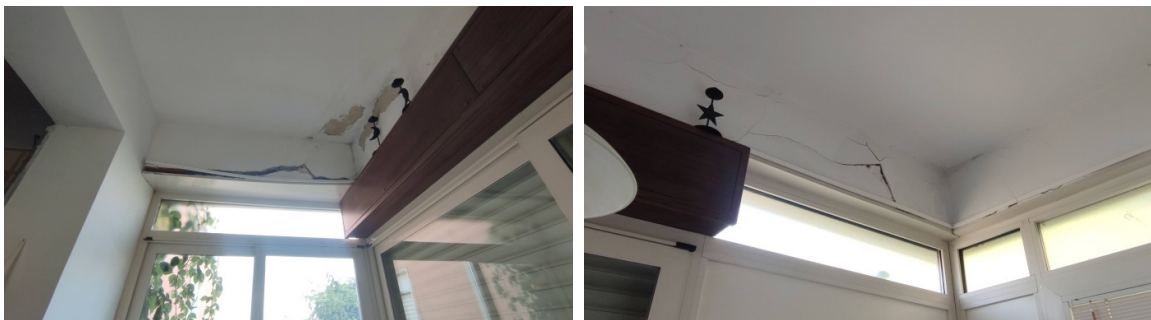
Procedendo con l'analisi degli interni dell'immobile, partendo dal piano terra, possiamo osservare danni di minore entità, sebbene sia presente fuliggine. Si notano danni all'infisso esterno della veranda-cucina, in particolare alla porta finestra con vetri rotti. Lungo tutti i lati finestrati della veranda, la muratura risulta gravemente danneggiata con distacco di intonaco, come documentato nelle foto 47 e 48.

Fig.47-48 lesioni di intonaco al di sopra degli infissi della veranda

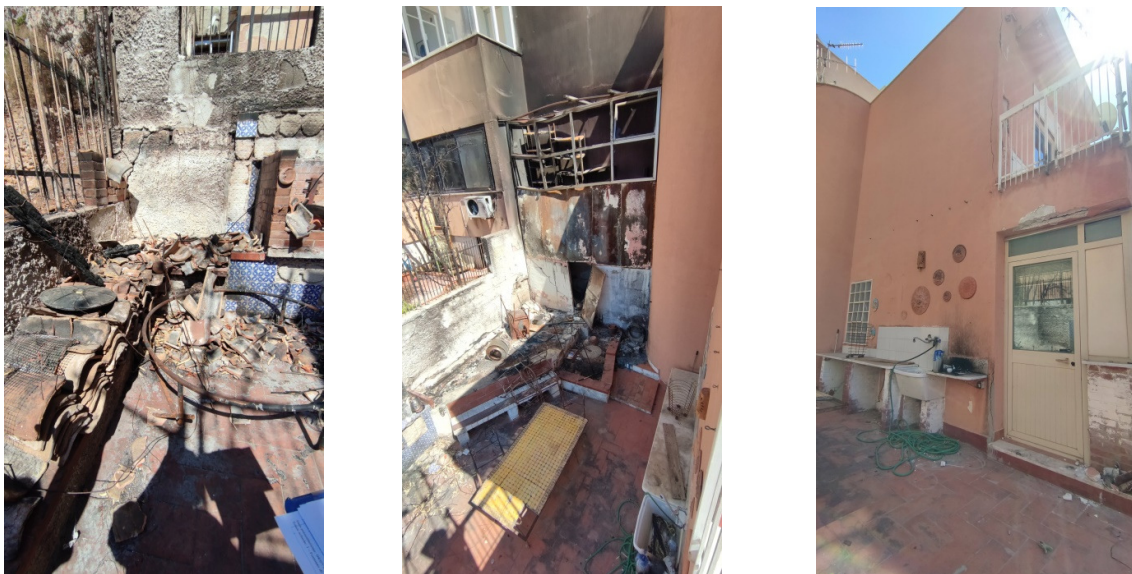
Proseguendo con l'analisi dell'area esterna, riguardo il terrazzo situato sul retro della villa, accanto al corpo accessorio, emergono chiaramente i danni più gravi causati dall'incendio. Il terrazzo è caratterizzato da una pavimentazione in cotto, arricchito da panchine, aiuole in muratura e una parete attrezzata con forno e piano di lavoro rivestito in maioliche e mattoni di terracotta. È evidente anche il danneggiamento di decine di coppi siciliani, ammassati in un angolo del terrazzo e completamente distrutti, come illustrato nelle foto 49, 50. Inoltre, si registrano danni all'impianto elettrico esterno, alla ringhiera e al cancelletto lungo il confine con la via Pindaro, I prospetti esterni che si affacciano sul terrazzo, inclusi quelli del corpo accessorio adiacente, presentano danni causati dal fuoco e dalle alte temperature raggiunte durante l'incendio. (fig. 51)

Fig.49-50-51 danni causati dall'incendio

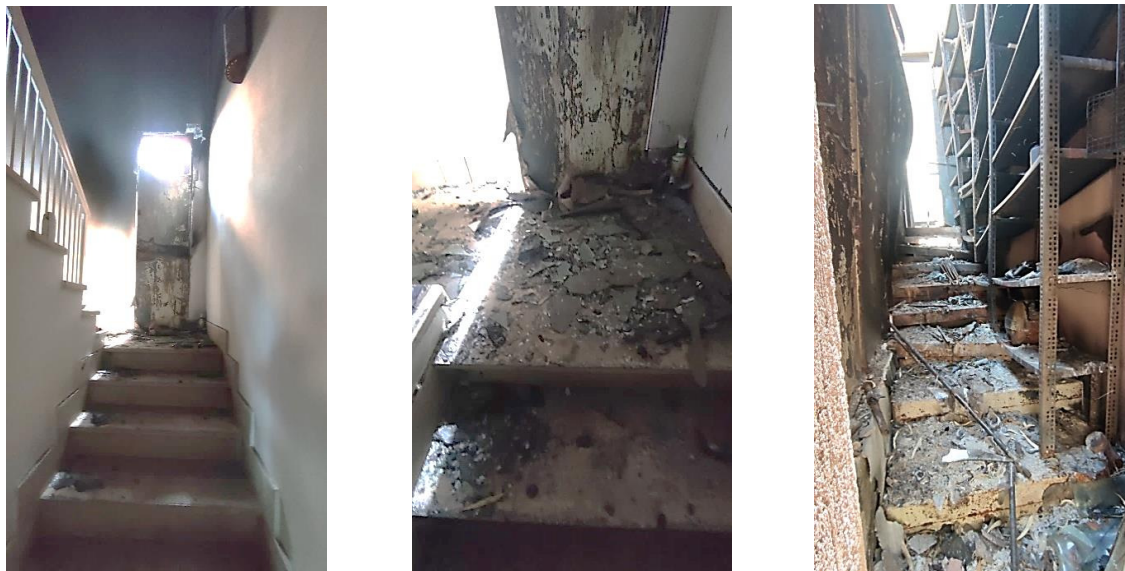
Il vano scala interno che conduce al piano primo presenta pareti annerite dalla fuliggine e danneggiate dalle alte temperature. Il portoncino in metallo con sopra luce in vetro, situato nel pianerottolo della scala e che consente l'accesso al corpo accessorio esterno, è irrimediabilmente danneggiato dalle fiamme. Inoltre, la muratura sopra il portoncino risulta disconnessa e lesionata. Il vano era utilizzato come ripostiglio, pertanto le scaffalature metalliche presenti all'interno del corpo accessorio erano piene di oggetti ed elettrodomestici, che sono andati distrutti; sarà necessario quindi fare una bonifica pesante di tutto ciò che è andato distrutto, con lo smaltimento in una discarica controllata, anche per la presenza di materiali che combustibili possono essere potenzialmente nocivi. (fig 52-53-54)

Fig.52-53-54 danni causati dall'incendio al vano scala e al corpo esterno

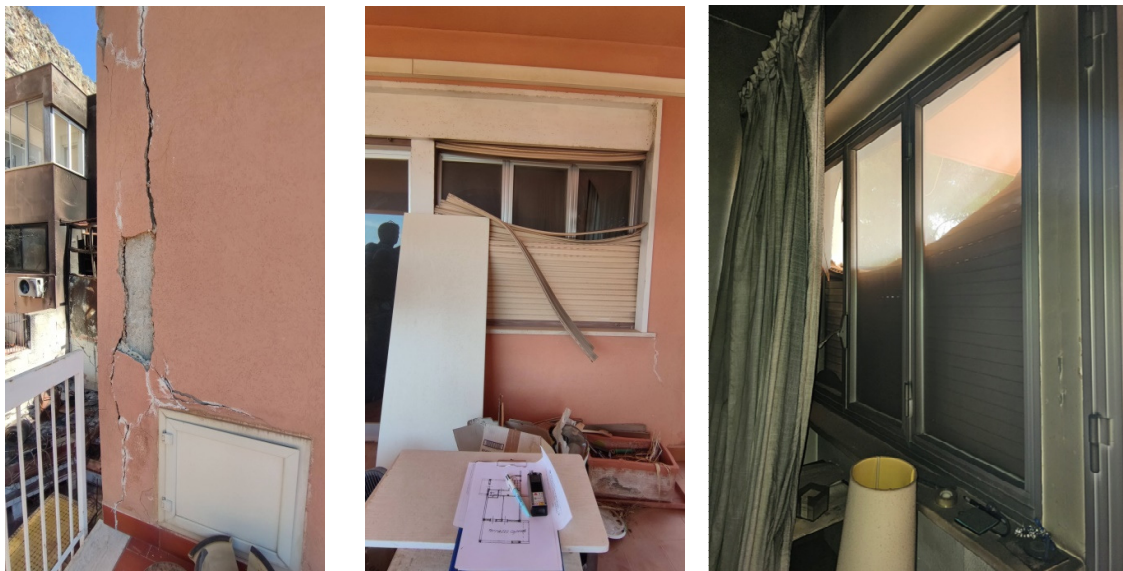
Al piano primo, che è stato completamente invaso dal fumo e probabilmente dalle fiamme di ritorno è evidente la gravità dei danni causati dall'incendio e soprattutto dal forte calore sviluppatosi. Oltre ai danni su tutti gli oggetti presenti al piano, come piccoli e grandi elettrodomestici, pensili e basi cucina, arredi, accessori, abbigliamento, documenti e complementi d'arredo, andati irrimediabilmente danneggiati dalle alte temperature e dal fumo, si riscontrano danni agli infissi interni ed esterni e distacchi di intonaco, (certamente in parte pregressi, ma peggiorati dopo l'incendio), all'impianto elettrico e a quello di condizionamento. (fig. 55/59) Inoltre, il rivestimento in ceramica del wc e della cucina risulta compromesso, con la maggior parte delle piastrelle disconnesse e distaccate.(fig. 60-61) Soffitti e pareti, completamente anneriti, presentano lesioni importanti, alcune delle quali passanti, causate dal fuoco e dalle alte temperature.(fig.62/64)

Fig. 55-56-57- danni all'intonaco, infissi

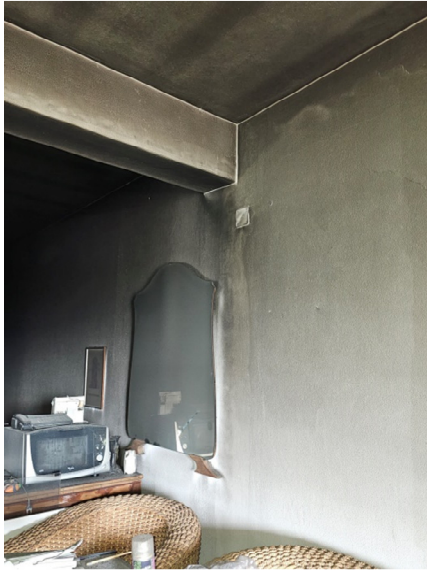
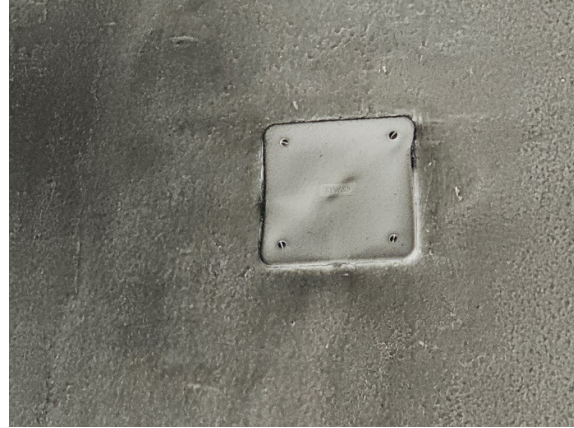
Impianto elettrico: L'impianto elettrico è sottotraccia, non si è riusciti a trovare il quadro elettrico generale. In oltre, poiché l'utenza elettrica non era attiva non si è potuto constatare il funzionamento. Non è provvisto di certificazione e certamente è stato danneggiato dall'incendio. Non si è previsto tra i costi da detrarre dalla stima la messa a norma dell'impianto elettrico, in quanto questo sarà certamente da rifare per intero.

Fig. 58-59- danni all'impianto elettrico

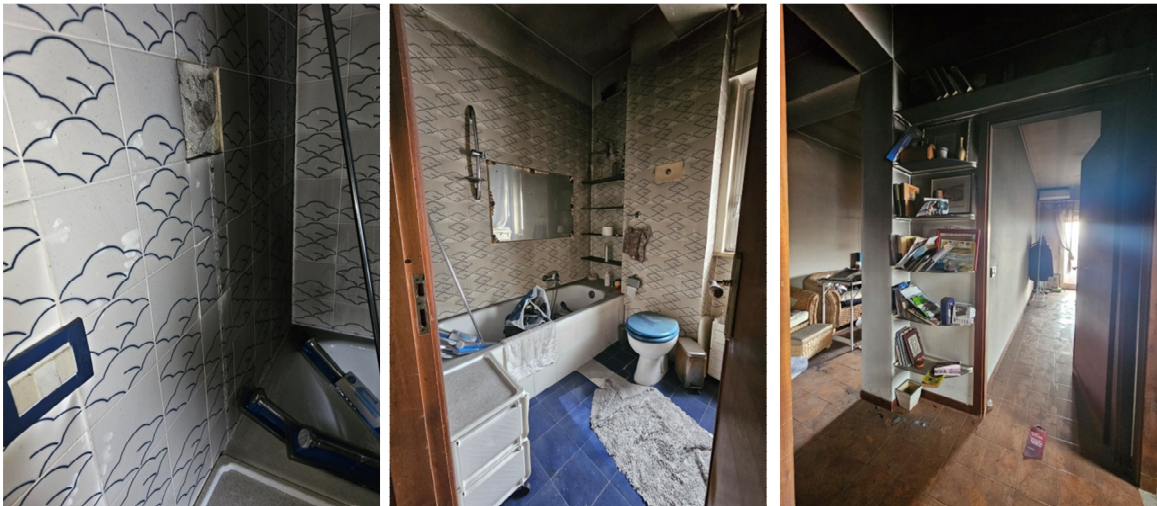
Fig. 60-61-62- danni nel bagno con il distacco delle piastrelle- danni diffusi nell'appartamento

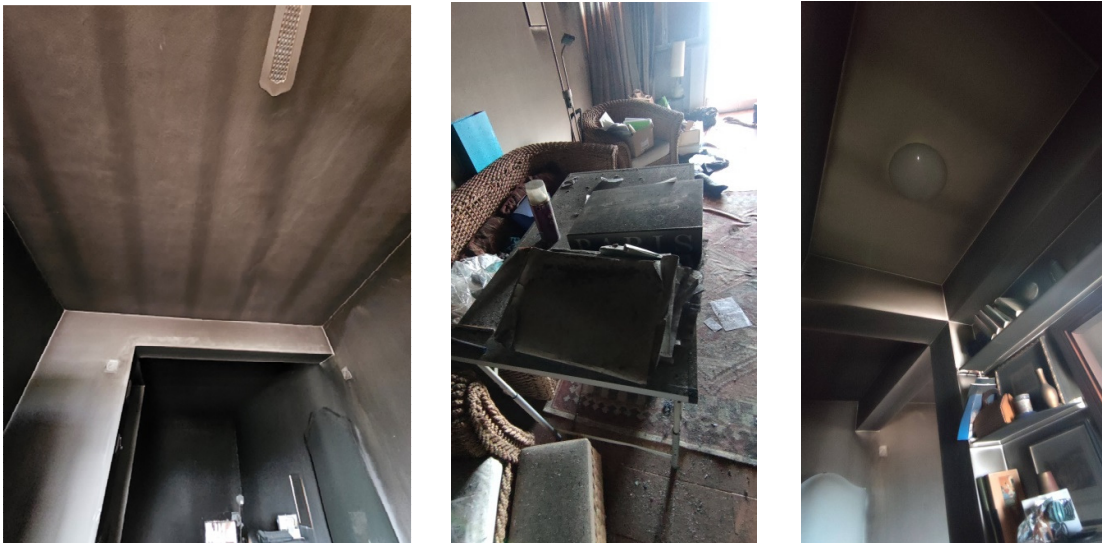
Fig. 63-64-65- danni diffusi nell'appartamento
