**TRIBUNALE DI PALERMO
SEZIONE VI CIVILE
ESECUZIONI IMMOBILIARI**

Procedura esecutiva n. 490/2021 R.G.Es.

Relazione di consulenza tecnica di ufficio

Consulente: ing. Alessandro Benigno

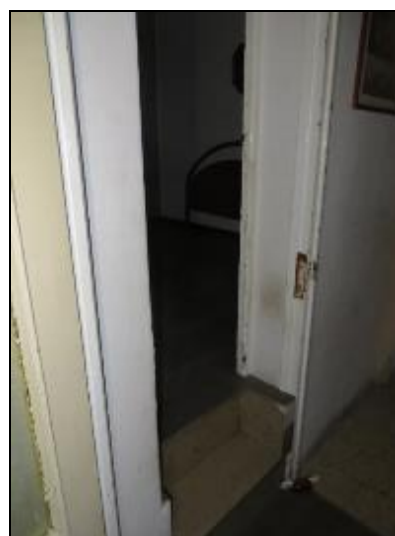
Particolare dei gradini di accesso alla camera di primo piano, priva di finestre ed adiacente la porta di ingresso

Tenuto conto di quanto indicato non risulta pertanto possibile ritenere che la porzione del primo piano afferente al sub. 4 sia regolare dal punto di vista urbanistico. Si ritiene in proposito, considerata anche la conformazione geometrica dei luoghi (piano di calpestio del predetto vano cieco, posto ad una quota maggiore rispetto all'appartamento), che tale vano sia stato ottenuto mediante la realizzazione di un solaio intermedio in altra unità immobiliare che ne condivide l'area di sedime. Tenuto conto della particolare geometria dei luoghi non risulta possibile, tuttavia, procedere alla demolizione del predetto solaio ed al ripristino della configurazione originaria, senza provocare nocumento agli immobili sottostanti ed anche all'immobile sottoposto a pignoramento (secondo e terzo piano

soprastanti che presenta originaria volumetria su tale volume). Per tale ragione la superficie afferente a tale vano cieco non sarà valutata ai fini della stima, mentre in merito ai costi di ripristino si valuterà il costo per la chiusura, con opera muraria, del vano di accesso a detto ambiente.

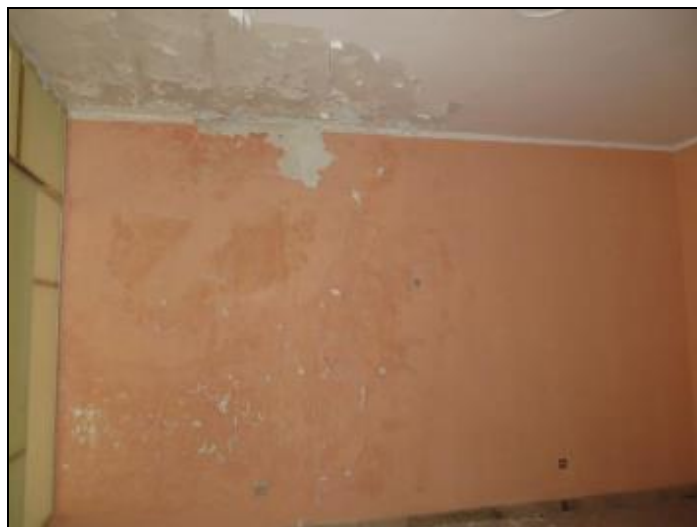
Il piano presenta pavimentazione con mattoni in segato di marmo, porta di ingresso in legno e porte interne in legno tamburato con inserti in vetro, infissi esterni in legno con avvolgibili anch'essi in legno. Le pareti sono rifinite con intonaco civile per interni e tinteggiatura. Come per il primo piano si è osservato che anche questo vertice è in pessime condizioni di salubrità e manutenzione per la presenza di escrementi di animali. Si è altresì riscontrato che la parete di sinistra (guardando il prospetto dall'esterno) presenta ampie macchie di umidità che sono di maggiore entità rispetto a quelle del primo piano.

Ammaloramenti al secondo piano

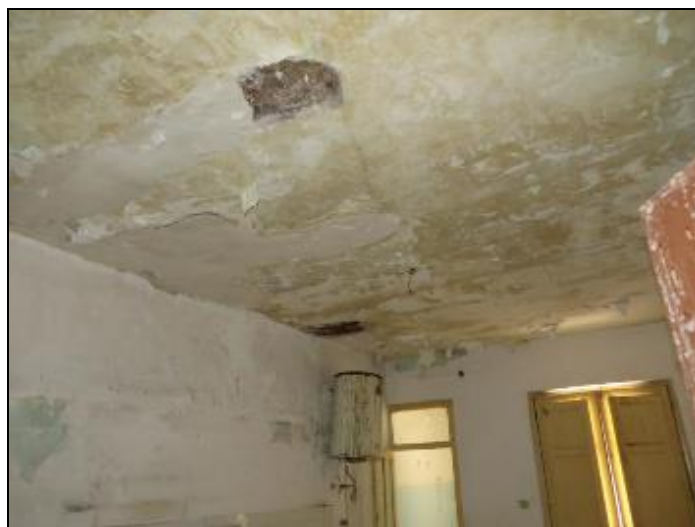
legno e le porte interne sono in legno tamburato, gli infissi esterni sono anch'essi in legno con avvolgibili in legno. Le pareti sono rifinite con intonaco civile per interni e tinteggiatura. Il terzo piano verte in condizioni ancora peggiori rispetto agli altri due piani sottostanti, oltre che per la presenza di escrementi di animali, anche per notevoli infiltrazioni riscontrate nella copertura e nella parete di sinistra (guardando il prospetto dall'esterno).

Ammaloramenti al terzo piano

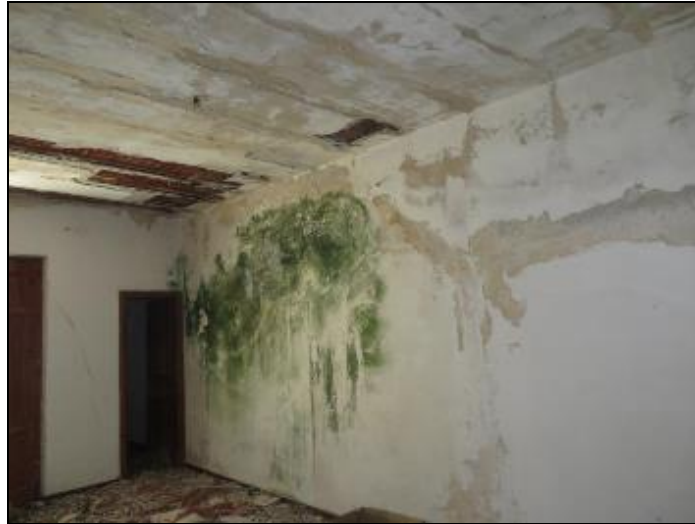
Ammaloramenti al terzo piano

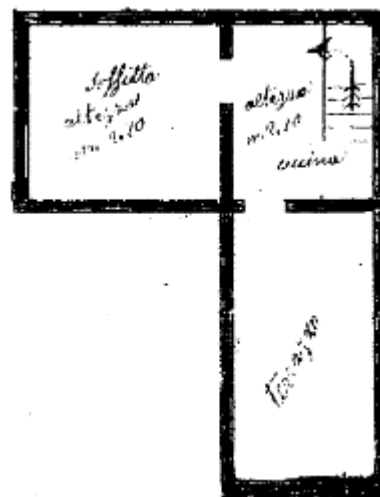
Piano terzo (sub. 3)

Il secondo piano, afferente al sub. 3, presentava il linea generale la medesima consistenza riscontrata dallo scrivente, mentre il terzo piano, sempre afferente al sub. 3, era composto da un piccolo vano con accesso ad una soffitta ed alla terrazza.

Analogamente, anche in merito al terzo piano, non è possibile ritenere che l'attuale configurazione sia regolare. Si è infatti riscontrato un aumento di volumetria rispetto a quanto indicato nella planimetria di impianto del 1939. Tale ampliamento consiste in un generale aumento di volume per realizzazione del solaio di copertura ad una quota superiore rispetto all'originaria, nonché nell'aumento della superficie coperta per ampliamento del piccolo vano che consentiva l'accesso alla soffitta (anch'essa ampliata) ed al terrazzo (anch'esso ampliato) con realizzazione di un ripostiglio ed un servizio igienico.

Risulta pertanto che per la regolarizzazione edilizia ed urbanistica, rispetto allo stato originario, è necessario che vengano eseguite opere murarie per la chiusura del vano di primo piano, nonché il ripristino delle superfici e dei volumi di piano terzo.
