TRIBUNALE DI PALERMO

PROCEDIMENTO N. 289/13 R.G.ES.

RELAZIONE TECNICA DI STIMA

LOTTO V: QUOTA PARI A 2/3 INDIVISI DI UN VILLINO SITO IN MONREALE, C.DA PIOPPA-BARONE, IDENTIFICATO NEL FOGLIO 53 DALLA PARTICELLA 299, CON ANNESSO TERRENO IDENTIFICATO NEL FOGLIO 53 DALLE PARTICELLE 298, 439, 440 (1208) E 545

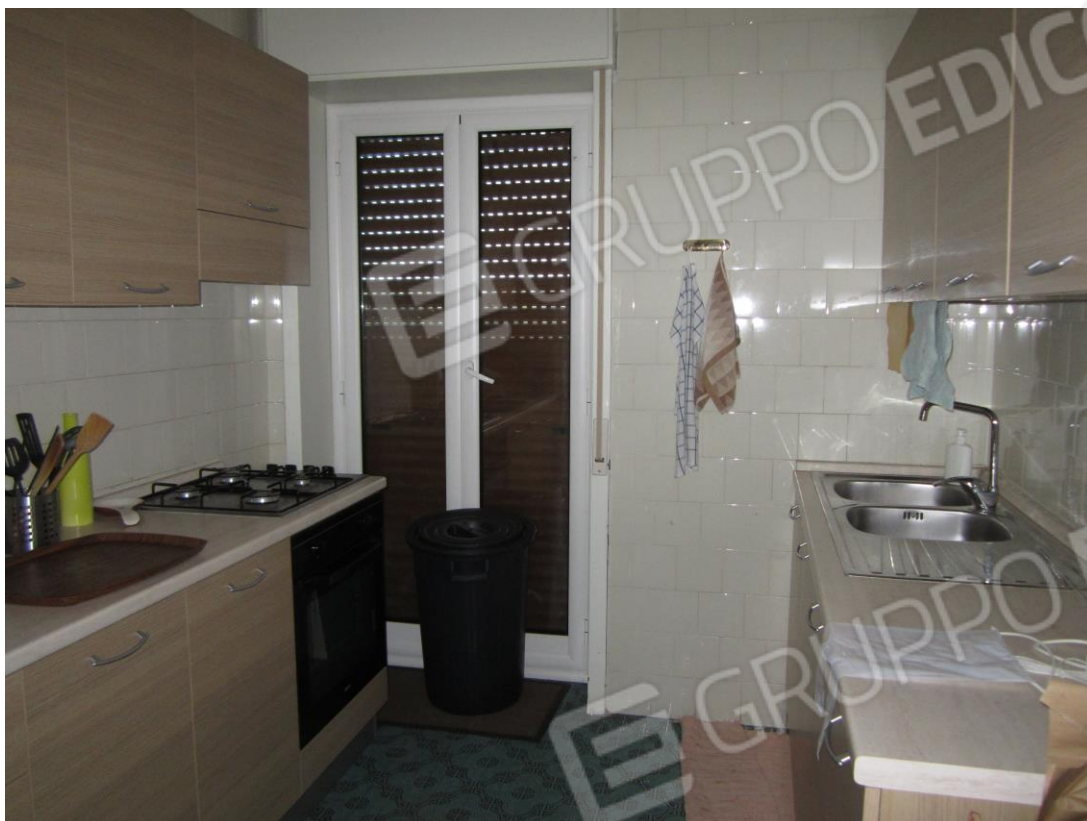
Foto 13: la cucina a destra del disimpegno cui si accede dal portoncino d'ingresso; in difformità a quanto rappresentato nel progetto in sanatoria e nella planimetria catastale, la cucina è servita da una portafinestra da cui si accede alla porzione est della terrazza

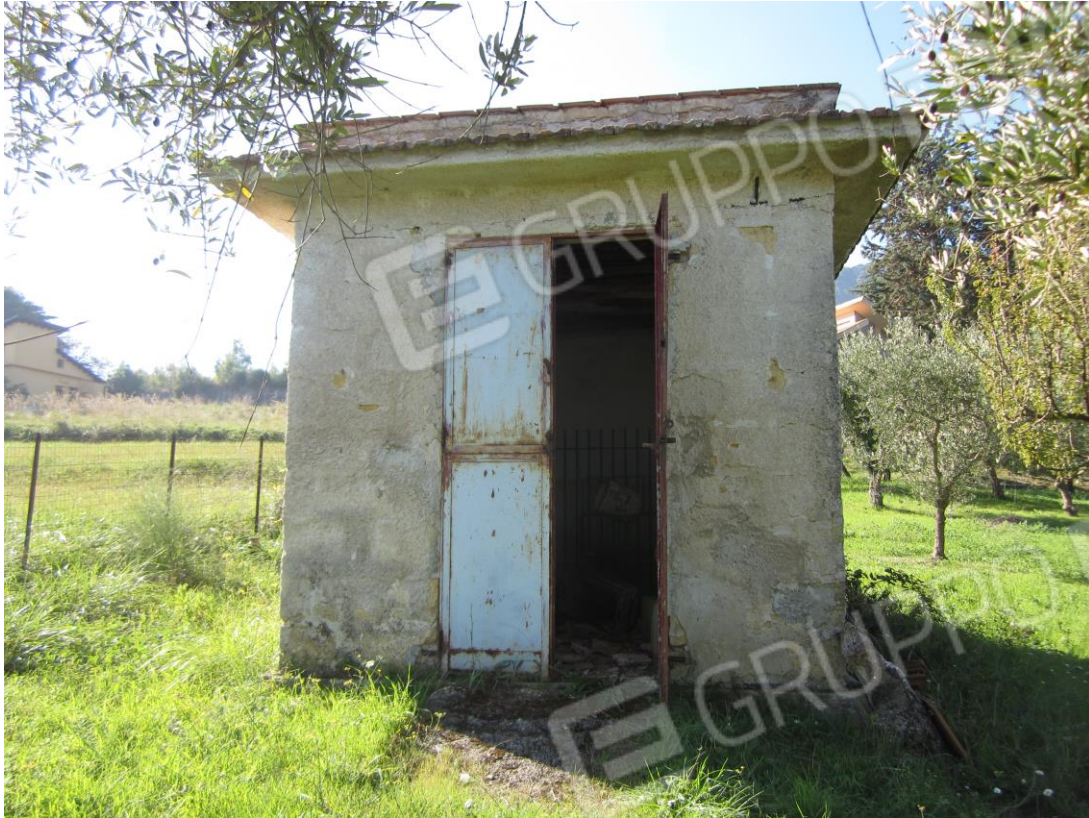
Foto 33: il manufatto, di vecchia costruzione ed in pessime condizioni di manutenzione, che insiste nel lotto di terreno identificato catastalmente, nel foglio 53 di Monreale, dalle particelle 298, 439 e 545
