PERITO:
ARCH. ALESSANDRA GAMBINO

ALLEGATI: ELABORATI FOTOGRAFICI

NOTE: procedura n. 149/19 R.G.Es

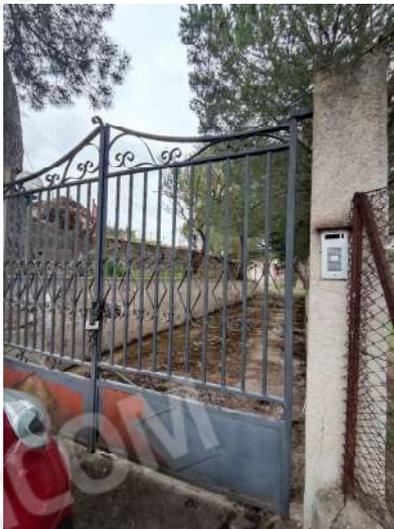
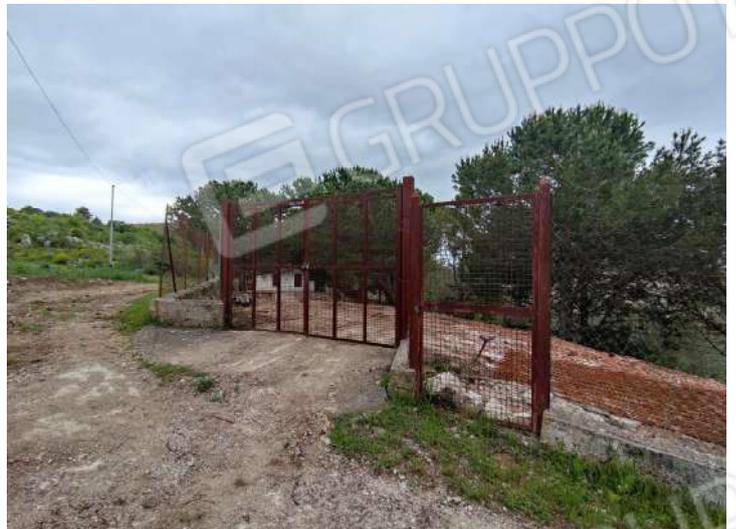
Fig.2/3 cancello principale carrabile di accesso alla proprietà/ cancello sito a monte della proprietà

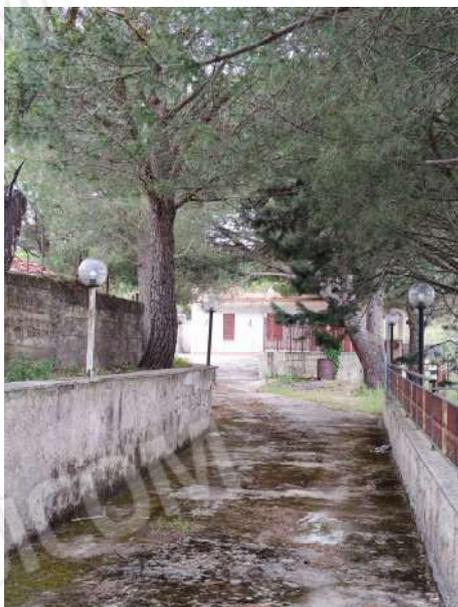
Fig. 5. Vialeto di accesso

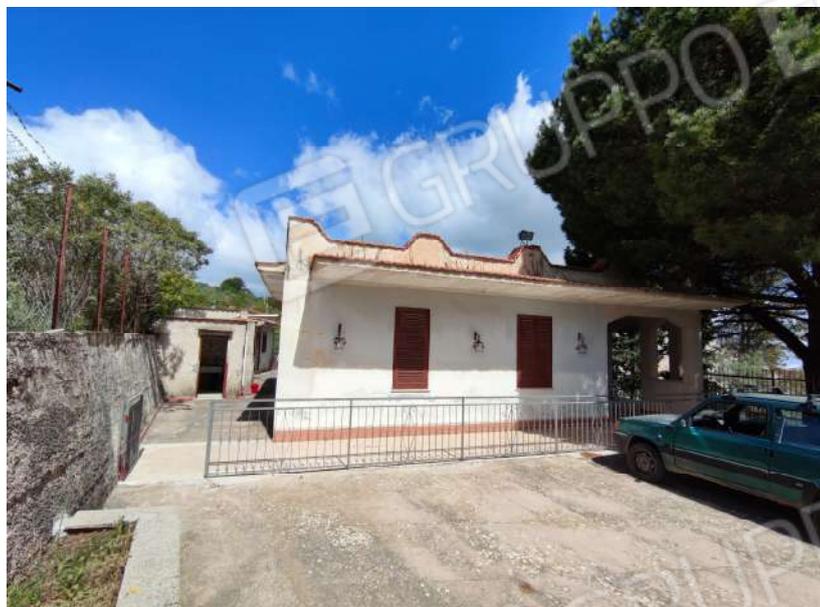
Fig. 6. Prospetto principale, sullo sfondo il corpo accessorio

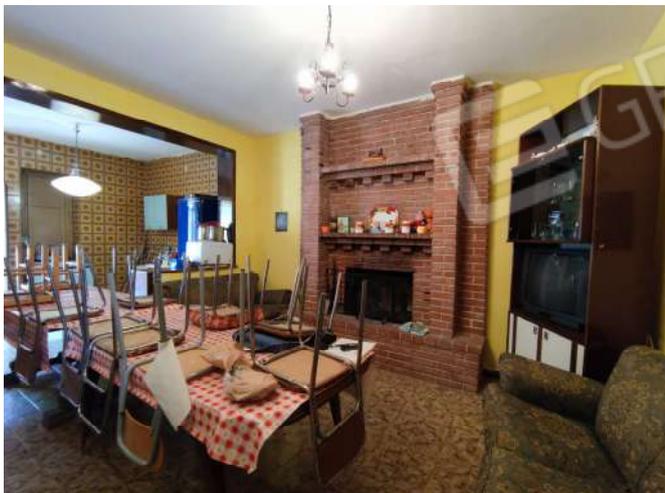
Fig. 7 soggiorno/pranzo

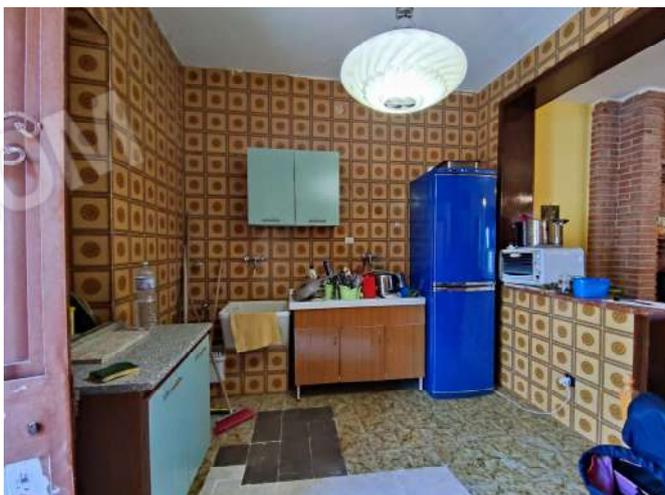
Fig. 8 cucina

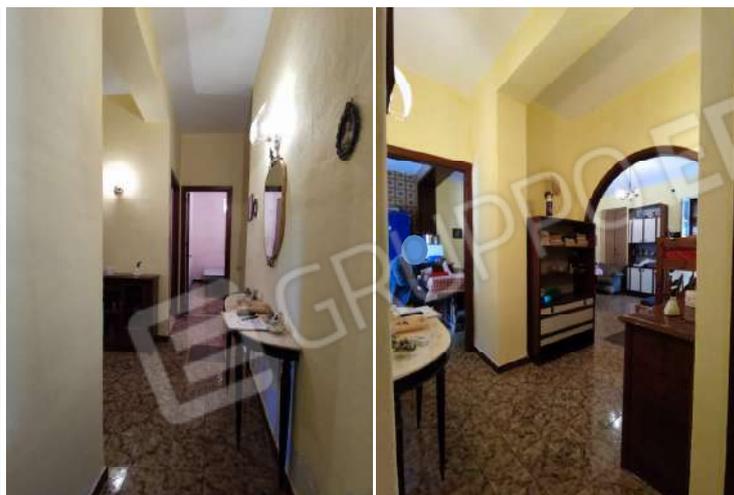
Fig. 9 disimpegno

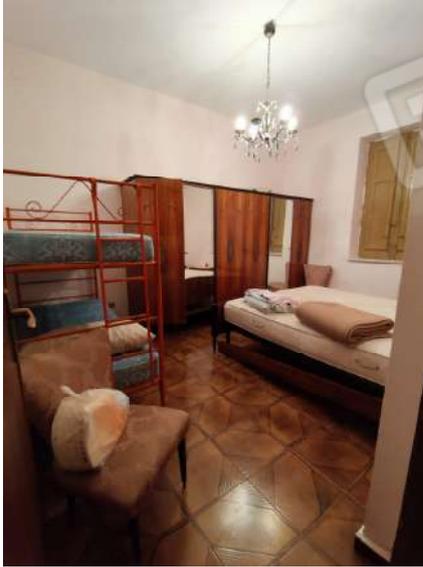
Fig. 10 camera 01

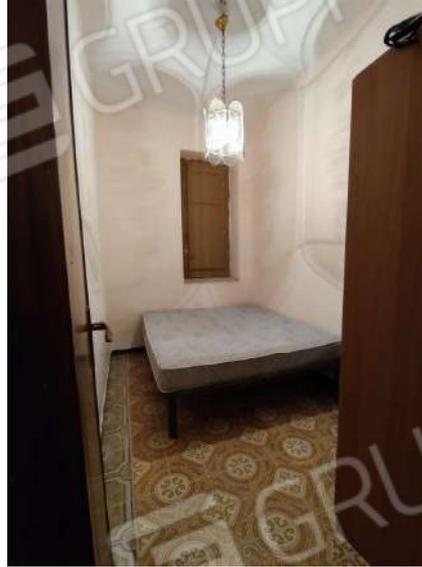
Fig. 11 camera 02

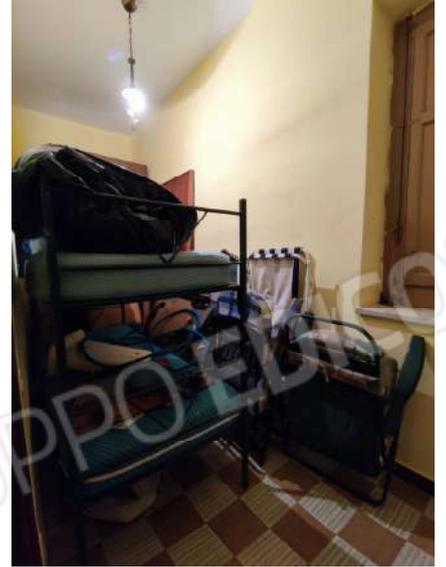
Fig. 12 camera 03

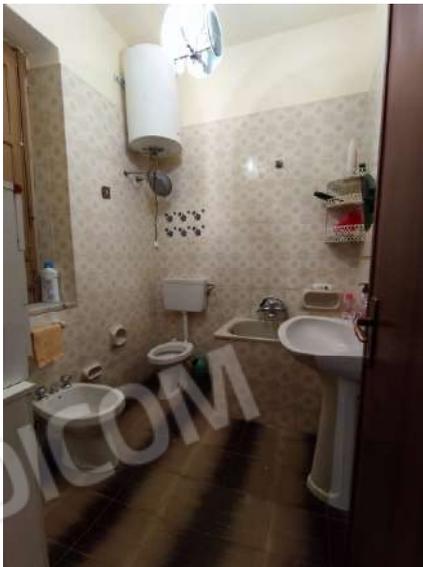
Fig. 13 w.c.

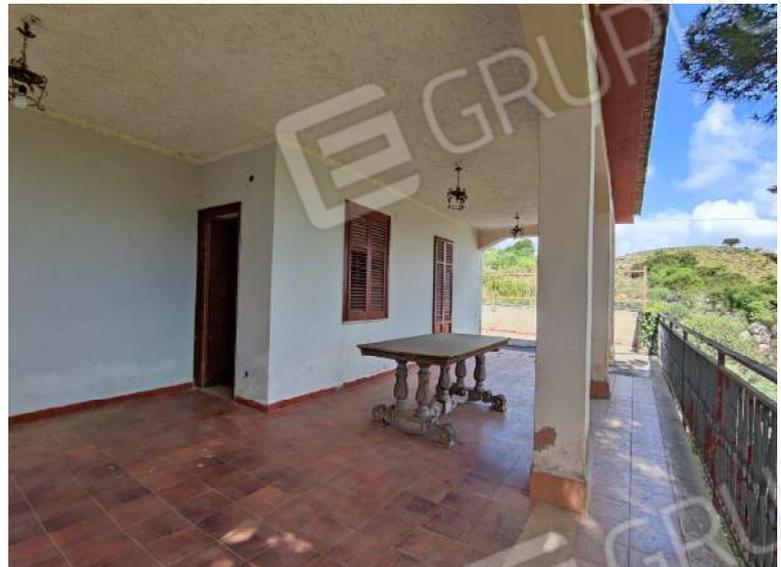
Fig. 14 porticato

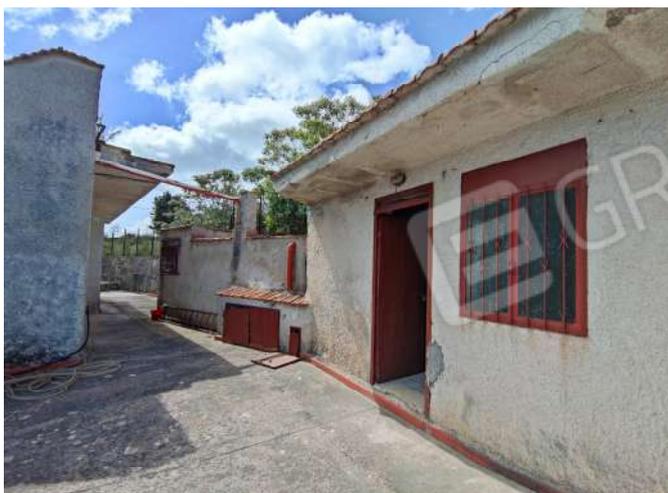
Fig. 15 corpo accessorio

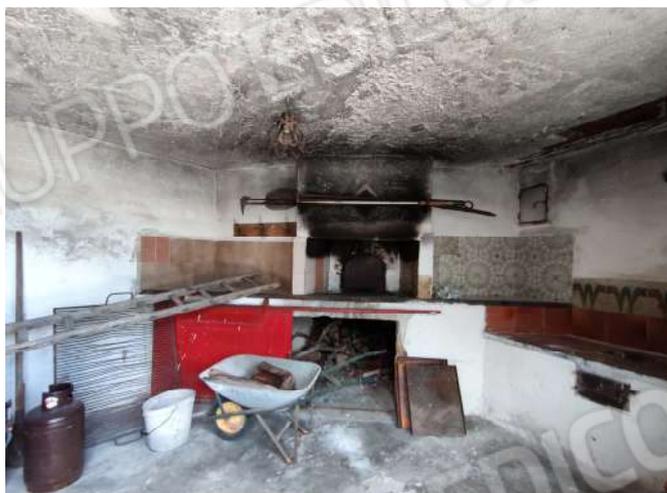
Fig. 16 locale con forno a legna

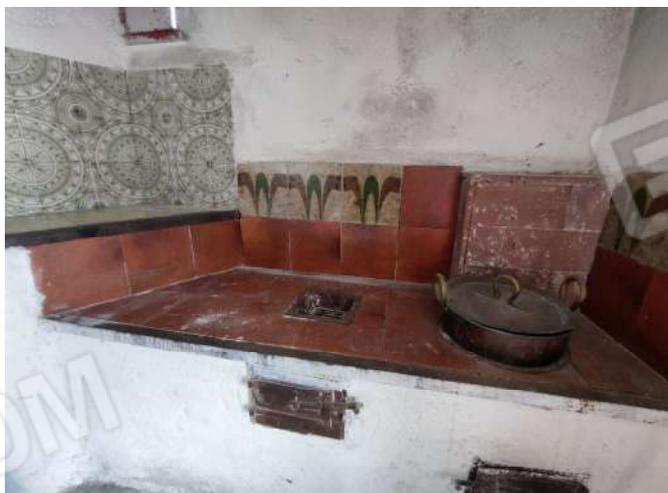
Fig. 17 cucina economica

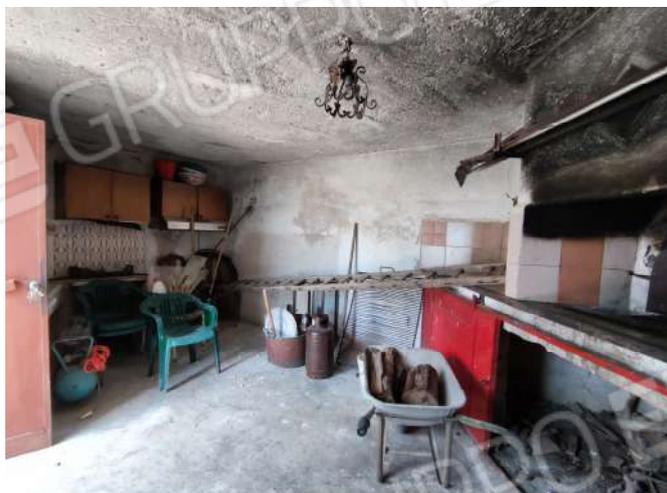
Fig. 18 locale con forno a legna

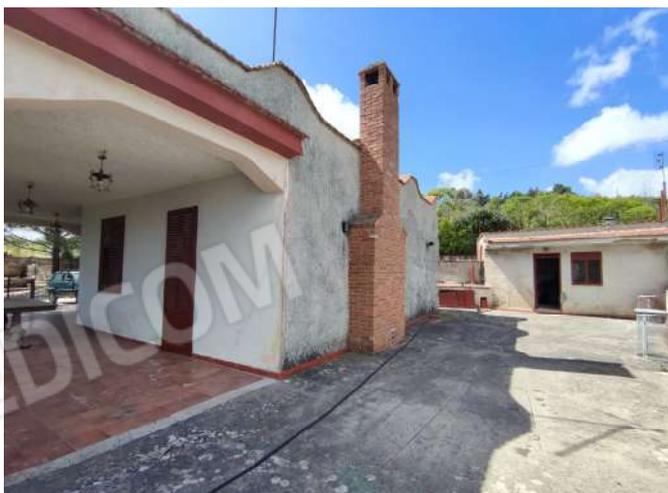
Fig. 19 vista del retroprospetto dell'immobile, sullo sfondo il corpo accessorio

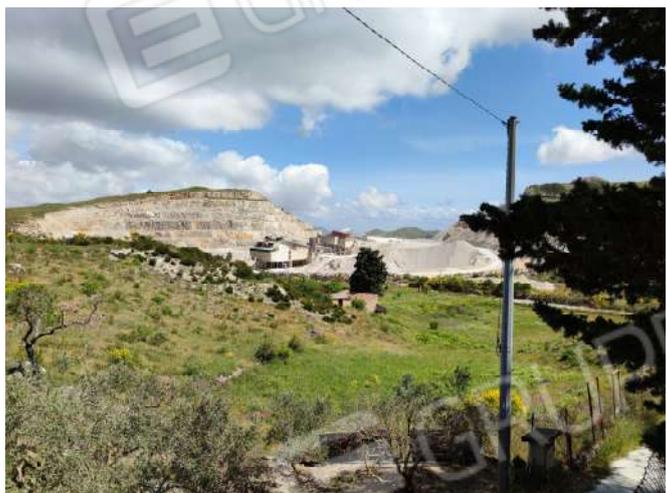
Fig. 20 veduta dal porticato

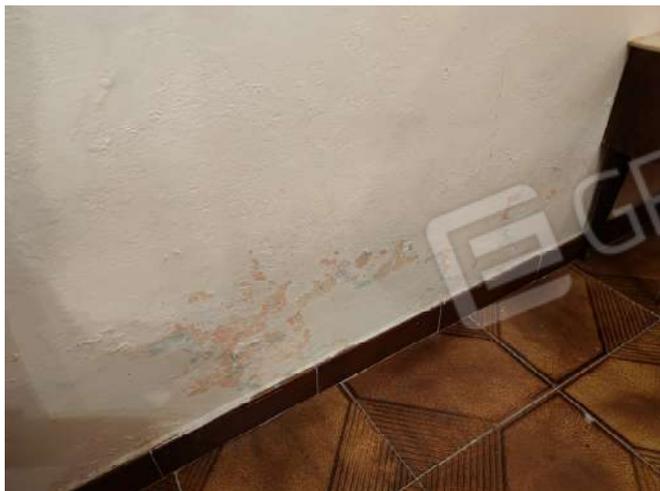
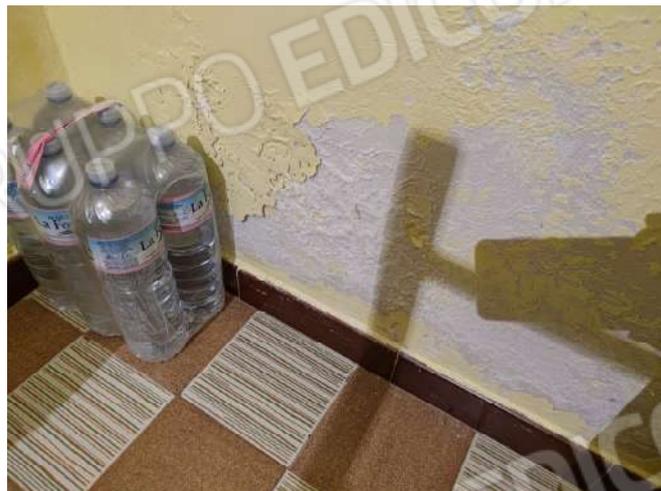
Fig. 21 efflorescenza dovuta all'umidità da risalita del terreno
