TRIBUNALE DI PALERMO
SEZIONE ESECUZIONI IMMOBILIARI
G. Es.: Dott. Fabrizio Minutoli
PROCEDURA ESECUTIVA N.258.21
Credito Emiliano SpA C/ [REDACTED]

RELAZIONE DI STIMA

7 FEBBRAIO 2024

ESPERTO ESTIMATORE:
ARCH. MARIA PIA CLELIA VALENZA

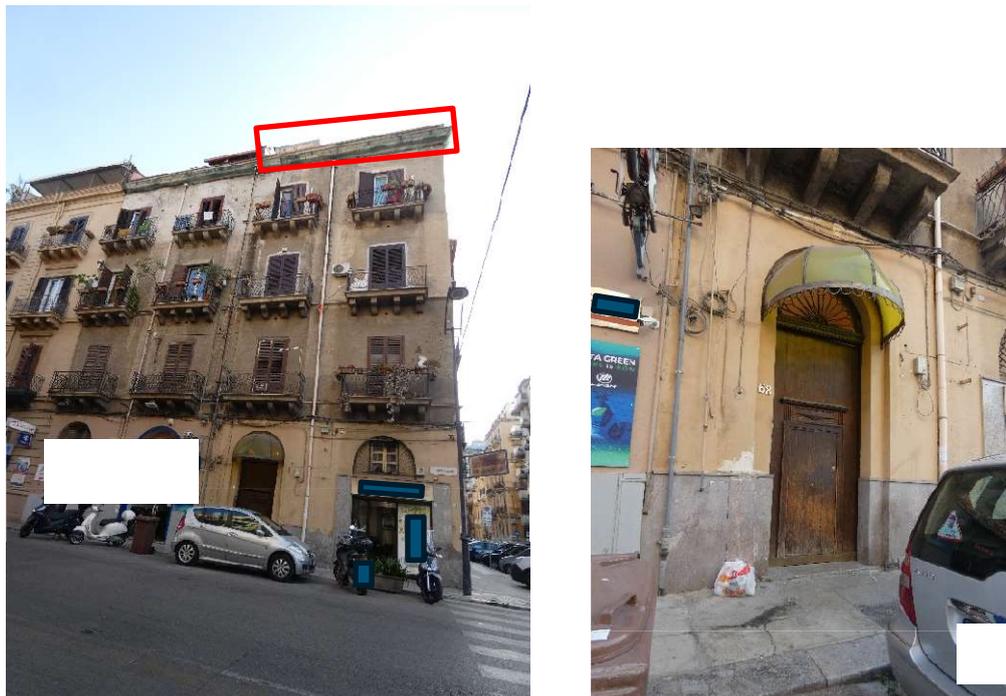
Prospetto e portone di ingresso condominiale su via Isidoro Carini 68

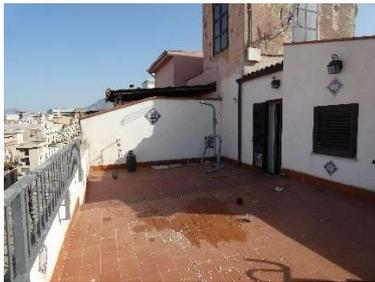
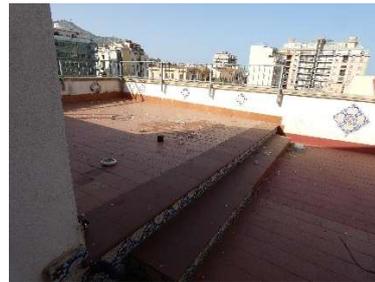
Terrazzo su via Isidoro Carini

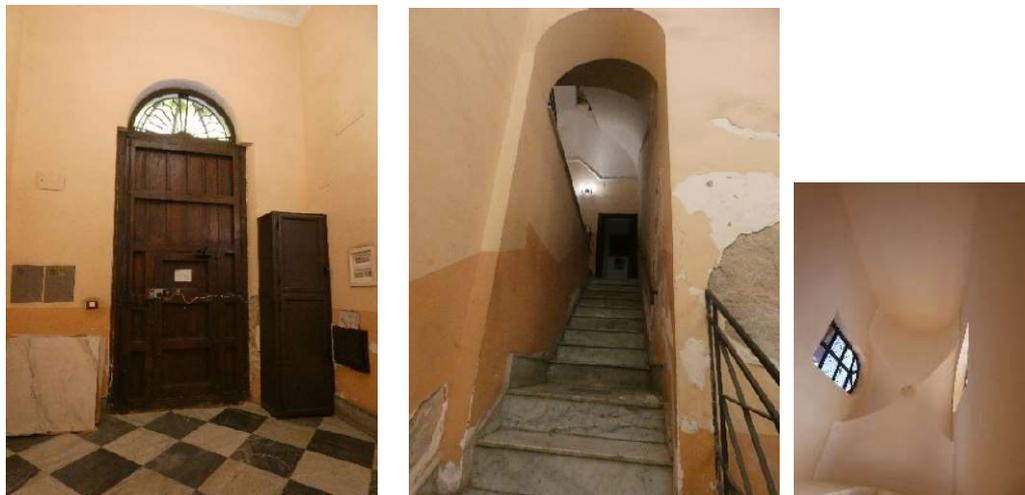
Portone di ingresso e androne con scala condominiale, porta di ingresso e vano di ingresso.

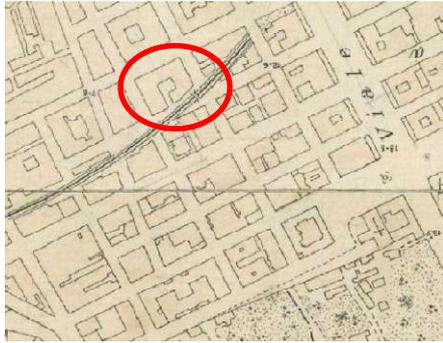
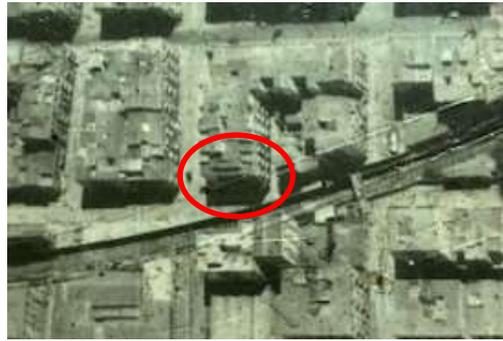
Stralcio Tavola OMIRA 1935/1937 e aerofoto del 1956

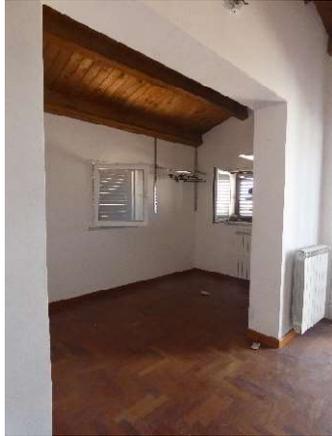
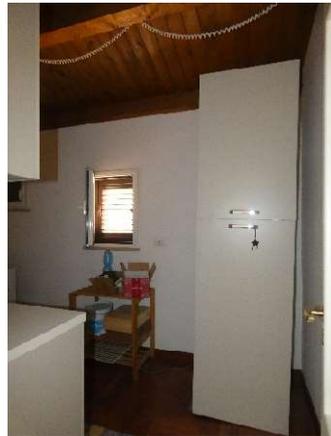
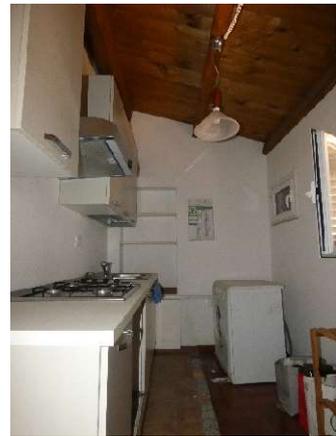
Vano attiguo all'ingresso, vano cucina

3. modifica di prospetti con apertura su muratura portante: di una finestra (nell'ultima planimetria catastale è indicata come porta) nel vano attiguo all'ingresso e prospettante su terrazzo di via Isidoro Carini, di piccola finestra nella cucina aggettante su copertura lato via F.Omodei, di un vano porta per accedere dal disimpegno al terrazzo angolo F.Omodei/Cortile Maccarrone, finestra nel wc sulla parete aggettante sul sopradetto terrazzo (nell'ultima planimetria catastale è indicata come porta);

3°, 4°, 5°, 7a) le aperture sia su prospetto che interne, compresa l'apertura su tetto con collocazione di finestra Velux, includendo anche la modifica interna del tramezzo demolito nel vano ingresso, possono essere regolarizzate, dopo aver ripristinato lo stato originario come ai punti precedenti, con la presentazione della SCIA (segnalazione certificata di inizio attività) in sanatoria

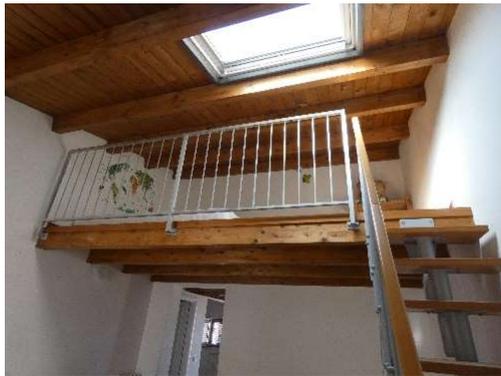
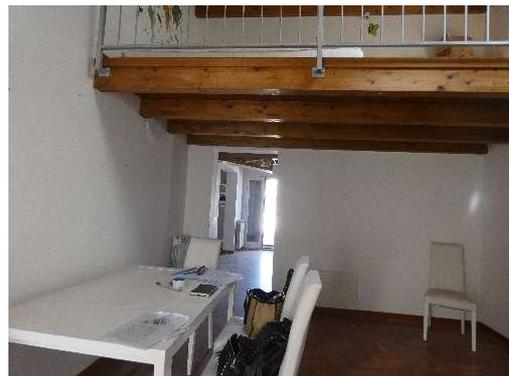
soppalco nel vano soggiorno

6. costruzione di n. 2 soppalchi: il primo nel vano soggiorno a quota ml.2,30 con luce di circa ml.1,75 raggiungibile con scala autoportante il legno e ferro di circa mq. e calpestabile, il secondo posto sempre alla stessa quota ma raggiungibile attraverso una scala retrattile di mq.2.95 circa e posto nel vano ingresso;

6a) i soppalchi non possono essere regolarizzati in quanto privi dei requisiti dettati dalle norme tecniche di attuazione della scheda norme "netto storico" che così recita: " *E' consentita la realizzazione di soppalature nei vani in cui la luce libera totale è uguale o superiore a ml 4,80, per una superficie non superiore al 20% della superficie utile totale, e comunque senza che questo comporti l'aumento di unità abitativa*", pertanto vanno demoliti per ripristinare lo stato originario dei luoghi, i costi relativi alle opere di demolizione e ripristino verranno determinati tramite redazione di computo metrico.

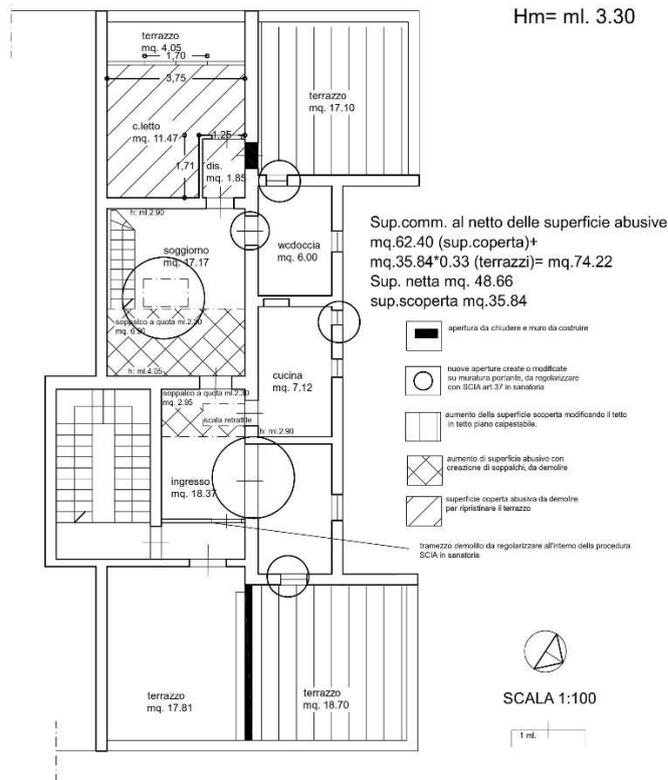
Planimetria indicante le differenze tra la planimetria catastale di impianto e il rilievo

L'appartamento presenta **tante difformità date dal confronto tra lo stato dei luoghi e la planimetria di impianto catastale** datata 1939, in quanto non essendo state presentate istanze per titoli edilizi autorizzativi (ad eccezione di una comunicazione di opere interne depositata il 12.01.2012 Prot.n.26626, in cui non rientrano le opere sotto elencate) rimane l'unico riferimento planimetrico. Le difformità sono:

1. aumento di superficie utile dato dalla costruzione su terrazzo (su Cortile Maccarrone) di camera da letto e disimpegno per complessivi mq. 14 circa;
2. aumento della superficie non residenziale dato dalla modifica del tetto ad

angolo tra via Isidoro Carini e via F.Omodei e tra via F.Omodei e Cortile Maccarrone, in tetto piano calpestabile per una superficie di circa mq.35.80 circa, le due porzioni di terrazzo sono poste a quota +45 cm. circa rispetto l'appartamento;

4. apertura di vani porta su muratura portante: vano porta del wc con accesso dal soggiorno, modifica con aumento della luce da cm.0,70 circa a cm.200 circa dell'apertura che collega l'ingresso al piccolo vano attiguo;

5. apertura su tetto a falda con collocazione di finestra Velux;

7. demolizione di tramezzo nel vano ingresso.

1a) Non essendo possibile regolarizzare l'aumento di superficie, va ripristinato lo stato dei luoghi con la demolizione della muratura della camera da letto e del

disimpegno ripristinando il terrazzo con opportuna impermeabilizzazione e pavimentazione, i costi relativi alle opere di demolizione e ripristino verranno determinati redazione di computo metrico.

2a) i due terrazzi, resi calpestabili senza alcun titolo abilitativo, vanno delimitati dal muro che li separa (come risulta rappresentato nella planimetria di impianto, reso ancora più evidente dall'assenza di vani porta per poter accedere ai due terrazzi) pertanto va ricostruito il muretto lato via Isidoro Carini con altezza di ml.1,80 circa e chiusa l'apertura praticata sul muro lato Cortile Maccarrone in modo da non renderli accessibile dall'appartamento affinché mantengano la funzione di tetto di copertura. I costi relativi alle opere di demolizione e ripristino verranno determinati tramite redazione di computo metrico.

ai sensi dell'art.37 commi 1 e 4 del DPR 380/01, fermo restando acquisire il parere di sussistenza dell'Ufficio del Genio Civile ai sensi dell'art.96 del DPR 380/01. *Al riguardo il Comune di Palermo con Disposizione di Servizio n.7/2023 del 15.09.2023, ha disposto che per gli interventi minori di "manutenzione straordinaria" ex art.37 DPR380/01, con l'esclusione del cambio d'uso, si procederà all'applicazione della sanzione prevista dal comma 2 dell'art.4.1 della Deliberazione di C.C. n.21/2016 pari ad €1.032,00 che potrà essere oggetto di conguaglio in funzioni delle determinazioni assunte con l'Agenzia delle Entrate come esplicitato nella disposizione che si allega. Il costo delle opere di demolizione e ripristino ammonta da computo metrico ad €. Ad esso vanno aggiunti i costi per la SCIA di € 1.032,00 più spese tecniche per pratica edilizia pari ad €1.700,00 circa ed €1.500,00 circa per parere di sussistenza presso il Genio Civile di Palermo. Il computo dei lavori di ripristino e di demolizione delle opere non suscettibili di regolarizzazione ammonta ad €5.897,94.*
