TRIBUNALE DI PALERMO
SEZIONE IV CIVILE - ESECUZIONI IMMOBILIARI
G.Es. Dr. Giuseppe Sidoti
ESECUZIONE IMMOBILIARE
R.G. ES. 385/2013

APPARTAMENTO PER CIVILE ABITAZIONE SITO A PALERMO IN
PIAZZA SAN LORENZO CIV. 19 SECONDO PIANO

ARCH. SERGIO VERACE
VIA VENETO, 28 – 90144 PALERMO
TEL: 091 6252240 – 091 6256445 – 335 6887636 - FAX: 091 6265660
E-MAIL: sergio.verace@sdstudio.it - P.E.C.: sergio.verace@archiworldpec.it

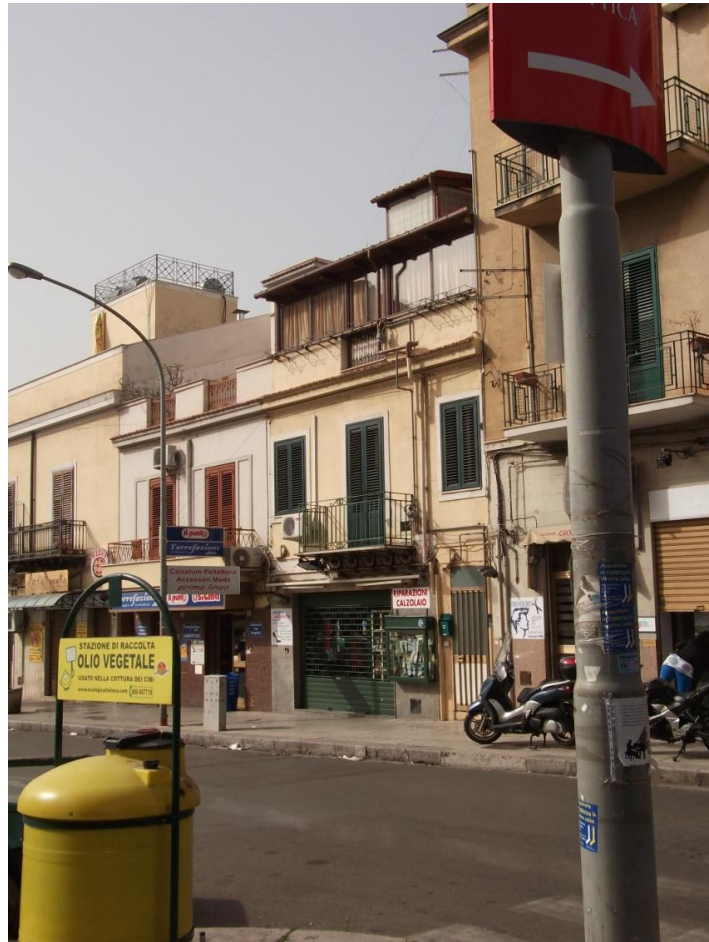
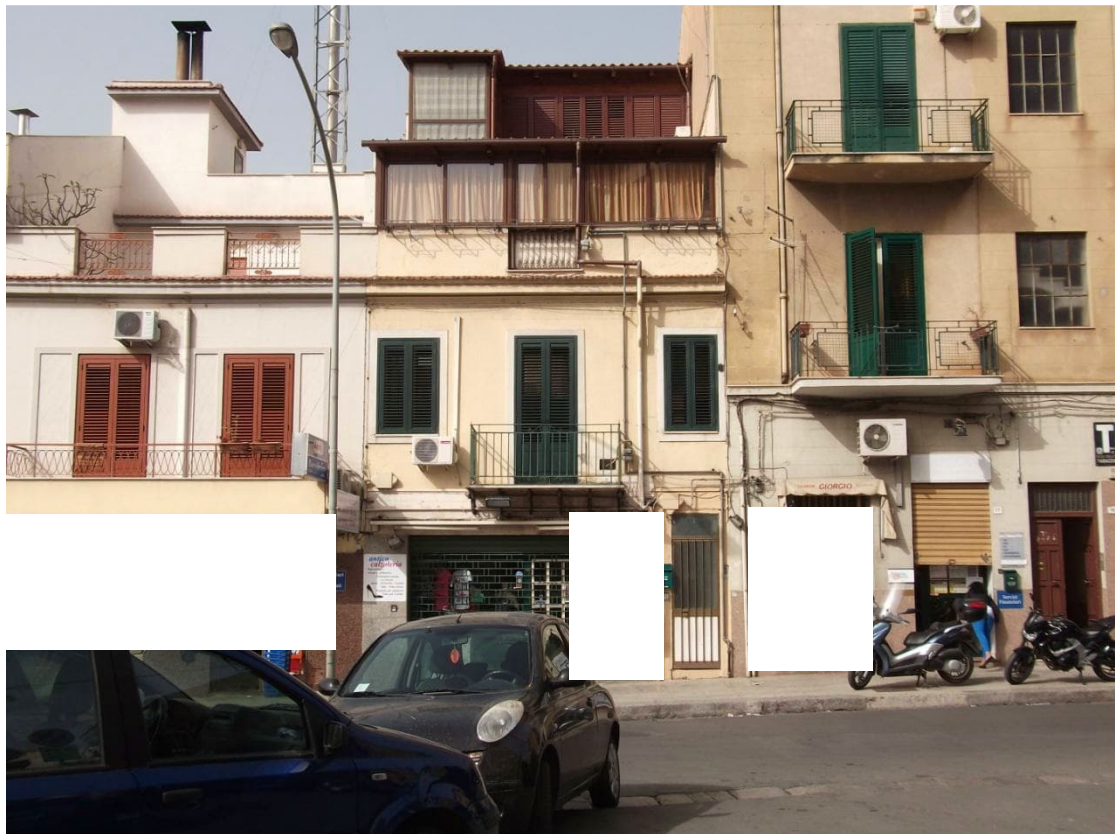
L'edificio, privo di ascensore, ha una struttura mista in muratura portante di conci di tufo, solai in latero-cemento per il primo e il secondo piano e solaio in legno per il terzo piano (foto 1 e 2 - documentazione fotografica allegato A.1) con copertura a tetto rivestita con tegole.

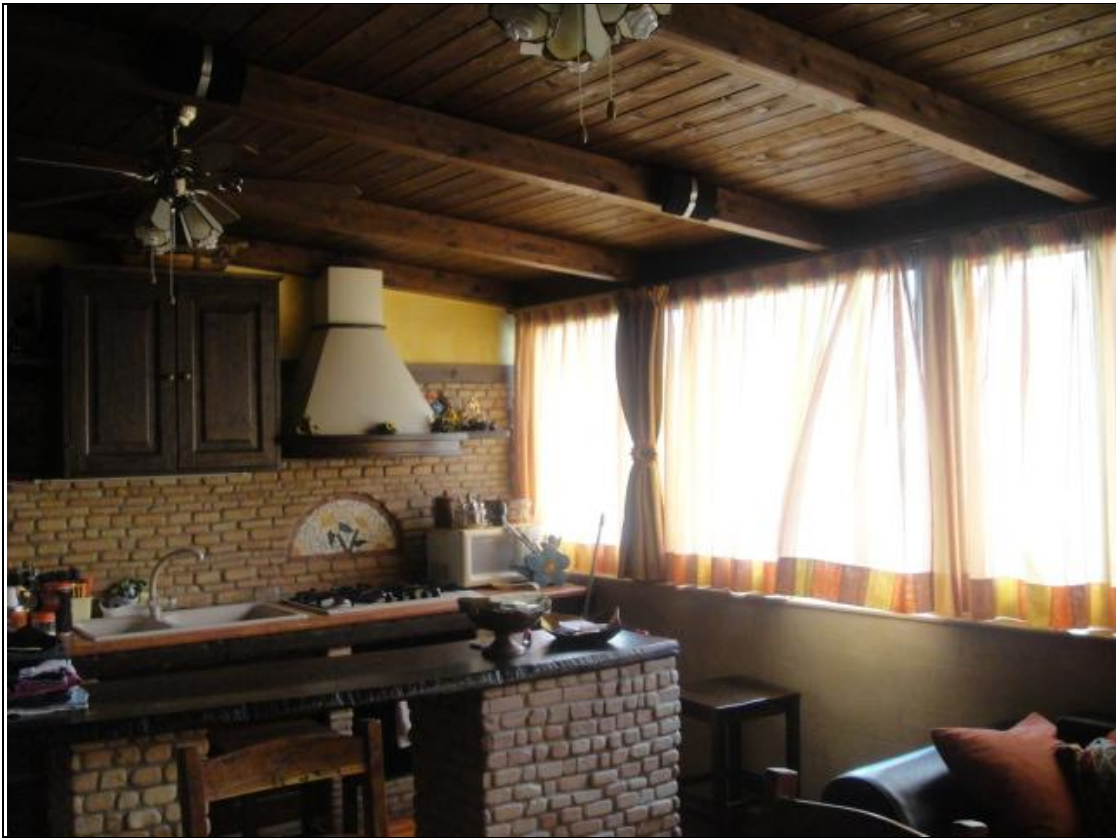
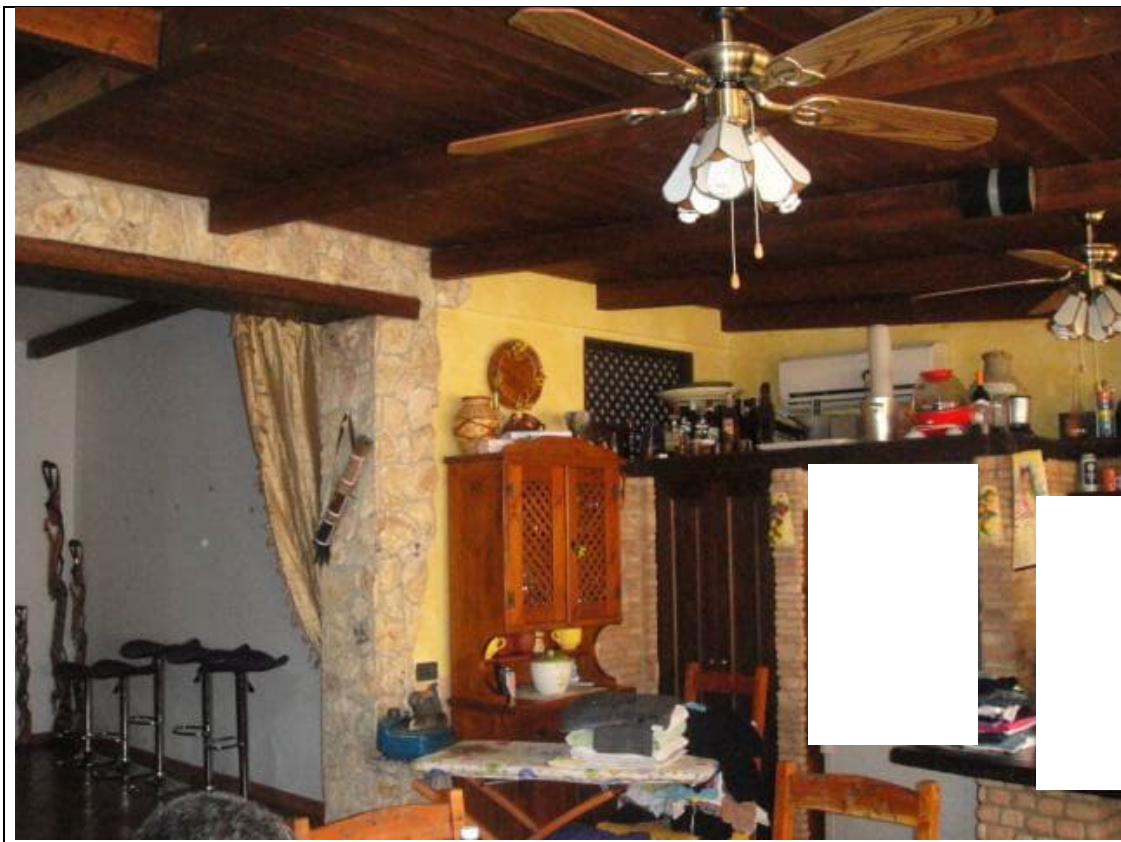
- un ampio locale su Piazza S. Lorenzo in cui è stata realizzata una cucina in muratura (foto 3 e 4) e una scala che conduce al piano superiore;
- un soggiorno che non ha aperture verso l'esterno e che di fatto disimpegna la cucina e i restanti ambienti della casa (da foto 5 a foto 7);
- una cameretta (foto 8) e un wc-doccia completo di vaso bidet e lavamani (foto 9) che prospettano sulla corte interna.

Dovranno pertanto rimuoversi le superfetazioni realizzate successivamente al 2006 e consistenti in tutto il terzo piano, nella scala di collegamento e nell'infisso su piazza S. Lorenzo del secondo piano ripristinando così l'originale terrazzo coperto dove oggi c'è la cucina (all. A.5).

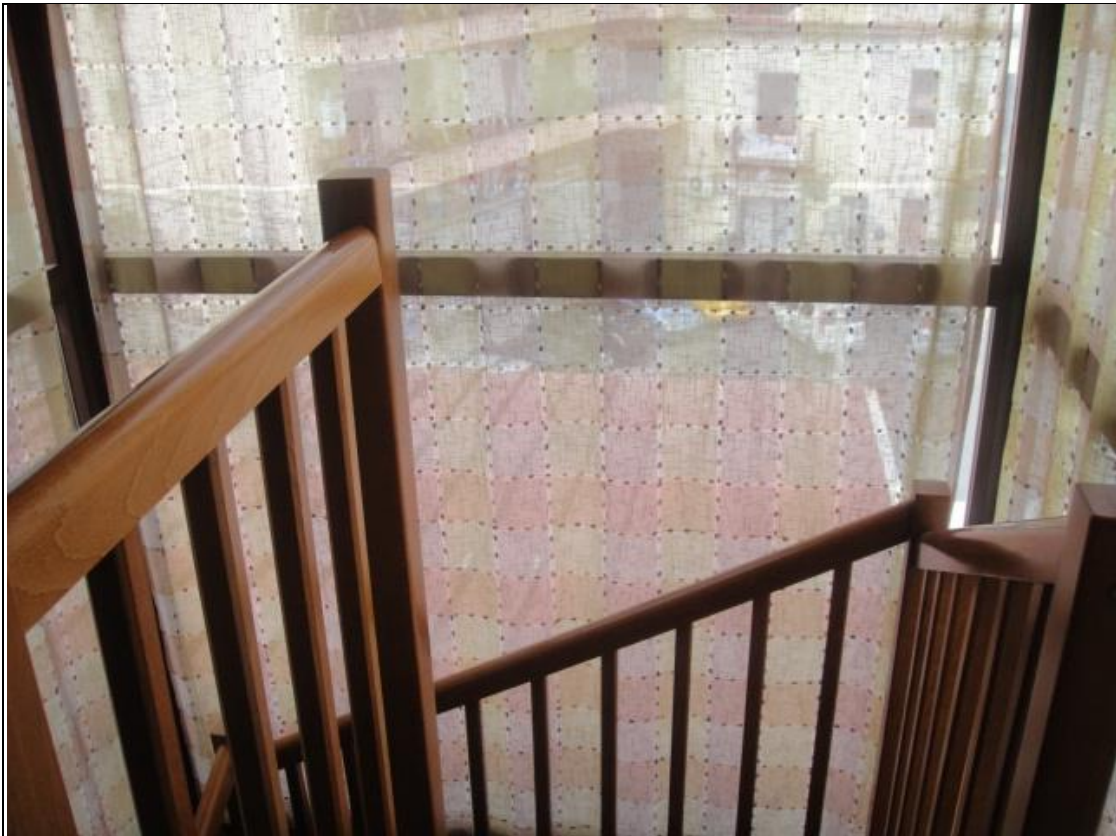
Foto 10

Con esclusione del soggiorno e del disimpegno tutti gli altri ambienti sono areati ed illuminati direttamente. Dalla scala nella cucina (foto 10) si sale al terzo piano dove sono state ricavate una camera da letto su Piazza S. Lorenzo (foto11), un wc- bagno completo di vaso bidet e lavamani (12) con una finestra sullo spazio della lavanderia (foto 13) e una camera priva di finestre.

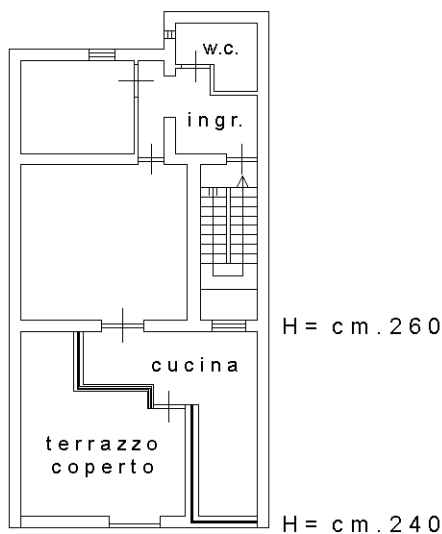
PIANO SECONDO

La planimetria catastale rilasciata dall'Ufficio Tecnico Erariale di Palermo risulta non conforme allo stato dei luoghi. In particolare al secondo piano è

stato chiuso il terrazzo coperto ed è stato realizzato un corpo scala per accedere al piano superiore, quest'ultimo non censito all'UTE di Palermo.

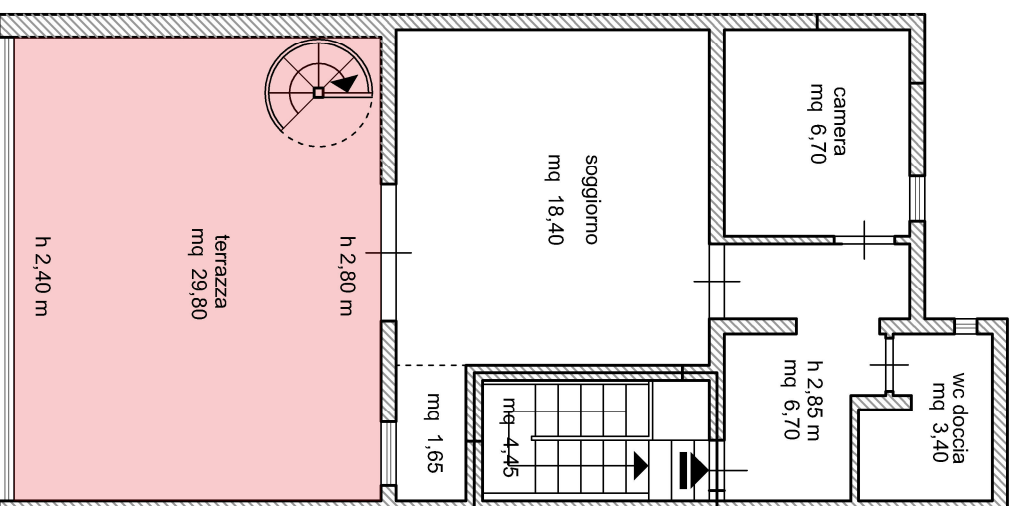
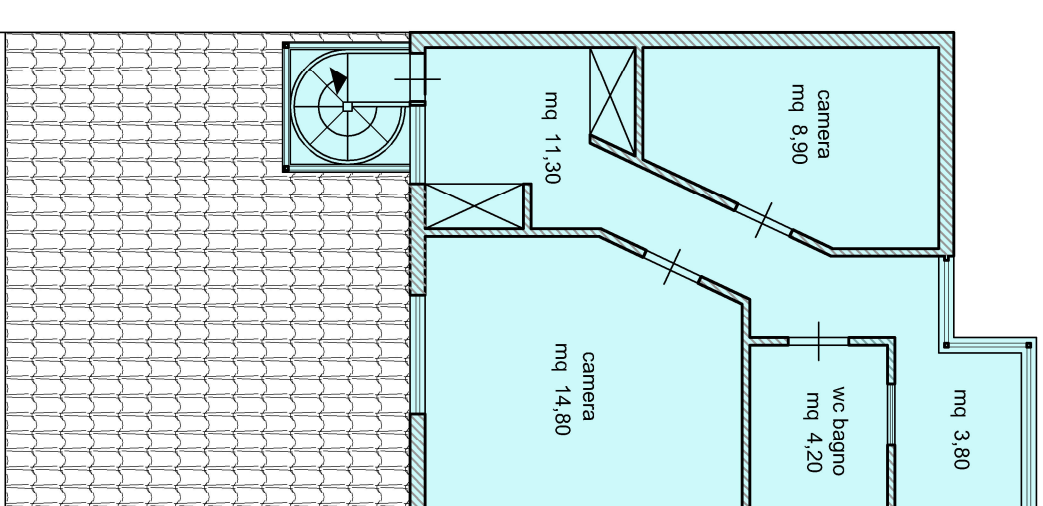
**PLANIMETRIA CON INDIVIDUAZIONE DEGLI INTERVENTI DI
RIPRISTINO**

L'appartamento la cui epoca di realizzazione può farsi risalire ai primi anni del secolo scorso è stato recentemente ampliato e sopraelevato. Per tale intervento, soggetto a regime di concessione onerosa, non è stata presentata alcuna istanza presso il Comune di Palermo.

■ Ripristino terrazza coperta e aperta

■ Demolizione
