Tribunale di Palermo
procedura di liquidazione per sovraindebitamento ex art.14 ter della legge
n.3/2012.
Procedura n 10/2021.

RELAZIONE DI STIMA DEI BENI

Bene n. 1 terrazzo di copertura dell'immobile sito in Capaci (Pa), via Catania n. 8, sito al terzo piano (copertura del secondo) censito al N.C.E.U. al foglio di mappa 4 part. 599 sub 22 (coordinate geografiche 38°10'36.36"N; 13°14'37.53"E)

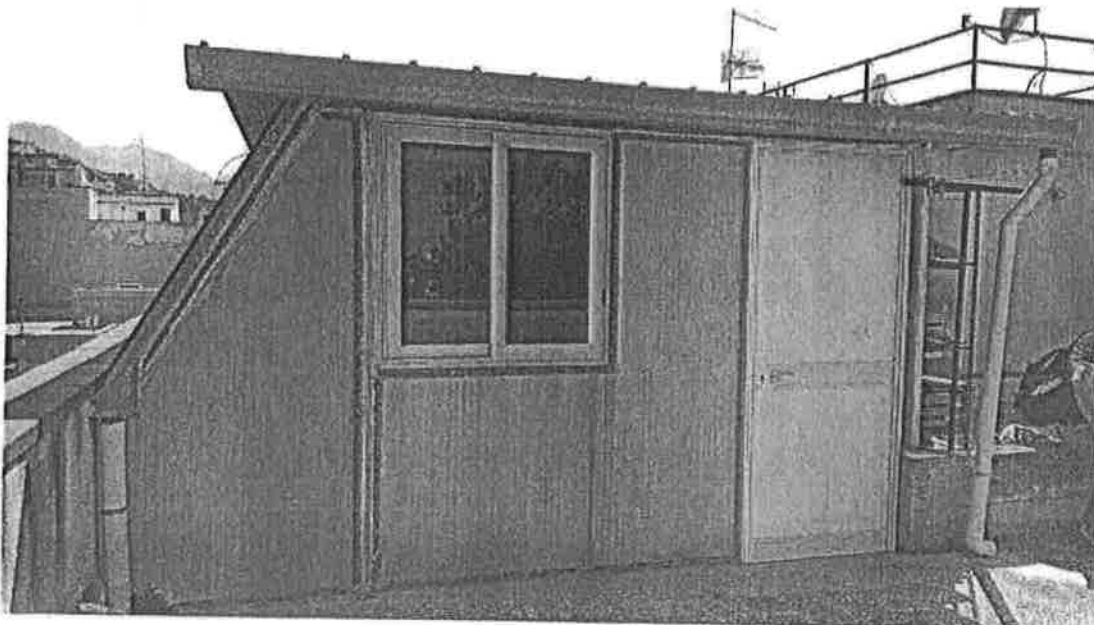
Il terrazzo presenta delle difformità rispetto alla pianta catastale: sono stati realizzati dei muretti (alti circa 60 cm) con la funzione, probabilmente di delimitare delle aree, ed è stato realizzato un corpo (addossato al corpo scala) in alluminio e vetro. Su esplicita domanda del sottoscritto, [REDACTED] presente durante tutte le operazioni di sopralluogo, ha dichiarato di avere realizzato tali opere senza alcun titolo edilizio. Tali opere dovranno essere rimosse.

Struttura da demolire

demolizione e smaltimento del locale accessorio in metallo: a corpo	€ 2.000,00
demolizione e smaltimento del muretto in c.a. divisore: a corpo	€ 2.000,00
oneri di concessione per il permesso di costruire in sanatoria (pari al doppio degli oneri dovuti a titolo di sanzione amministrativa)	€ 4.500,00
oneri tecnici per il permesso di costruire in sanatoria	€ 4.000,00
valori bollati e diritti di istruttoria (importi vigenti ad oggi)	€ 1.000,00
<i>somma</i>	€ 13.500,00
