TRIBUNALE ORDINARIO DI PALERMO

PERIZIA DI STIMA

LOTTO UNICO

Immobile facente parte di un fabbricato sito in Palermo, piazza Tredici Vittime n. 40,
identificato al N.C.E.U. al foglio 123, particella 362, subalterno 24, piano settimo

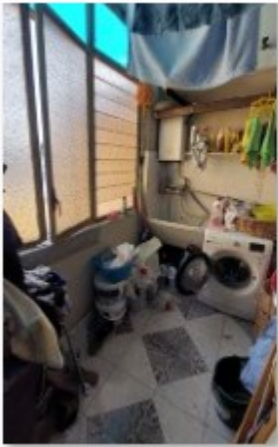
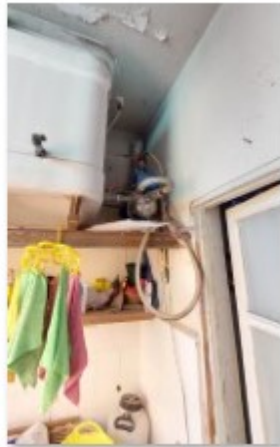
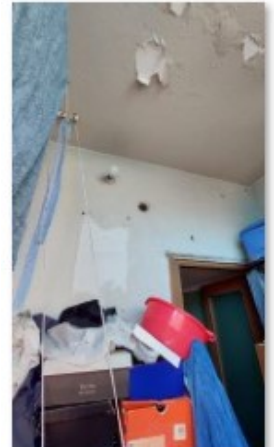
Foto 38 - 39 - 40: Terrazzo a loggia chiuso a veranda, adibito a zona lavanderia

Si sono tuttavia riscontrati in parte del soffitto della veranda adibita a lavanderia e del bagno doccia degli spellicolamenti di tinteggiatura. In quest'ultimo ambiente si sono inoltre osservate diffuse tracce di muffe verosimilmente dovute ad una scarsa aereazione dell'ambiente, vedasi **Foto da 39 a 42**. Il costo per il ripristino dei luoghi mediante tinteggiatura dei soffitti di entrambi gli ambienti, previa idonea scartavetratura della finitura danneggiata e preparazione con prodotti antimicotici, è stimata in circa € 300,00, da detrarre al valore della stima.

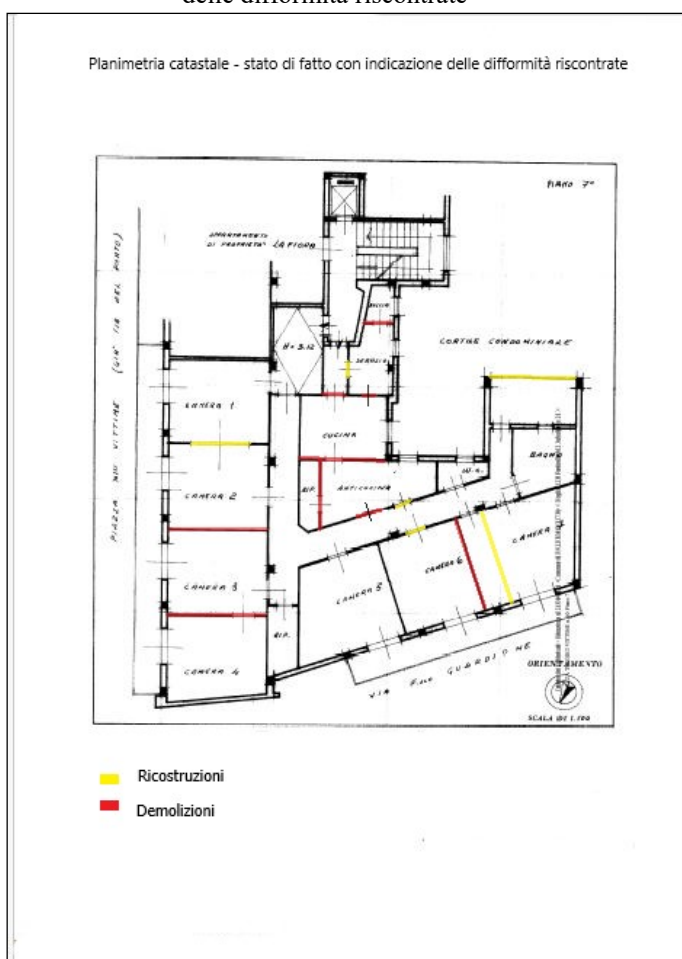
Foto 36 - Planimetria stato di fatto con indicazione delle difformità riscontrate

Dal raffronto tra la planimetria catastale, corrispondente a quella d'impianto, e lo stato dei luoghi (*Foto 33, 34 e 35*) sono emerse delle difformità formali riconducibili alla chiusura del vano porta tra la camera 1 e la camera 2, alla demolizione di due tramezzi che hanno determinato l'unione tra le camere 2, 3 e 4 in un unico vano, la chiusura del vano porta di accesso alla camera 6, lo spostamento del tramezzo tra le camere 6 e 7, la demolizione dei tramezzi tra anticucina, cucina e ripostiglio per la realizzazione di un unico ambiente indicato nella planimetria dello stato di fatto con cucina, lo spostamento del vano porta tra la cucina ed il disimpegno 2, la demolizione del tramezzo posto a separazione tra i vani indicati con doccia e servizio adiacenti alla cucina per la

realizzazione di un unico vano denominato nella planimetria dello stato di fatto con camerino, la demolizione del vano porta tra l'ingresso e la cucina, la chiusura del vano porta tra l'ingresso ed il vano "servizio" con realizzazione di un'apertura tra i vani cucina e "servizio", la chiusura a veranda della terrazza coperta (comunicante con il terzo disimpegno).

Si riporta in *Foto 36* la planimetria stato di fatto con indicazione delle difformità riscontrate.

Per eliminare le difformità riscontrate rispetto alla planimetria catastale occorrerà redigere un aggiornamento della planimetria catastale con la redazione di DocFa telematico da parte di un tecnico abilitato. Il costo stimato per le spese tecniche e diritti compreso oneri ed IVA da corrispondere al professionista incaricato, è stimato in circa € 800,00. Tale importo deve essere detratto al valore della stima.
