**TRIBUNALE CIVILE DI PALERMO**  
**Sezione VI Civile – Esecuzioni Immobiliari**

**PROCEDURA ESECUTIVA**  
**R.G.Es. 332/2017**

**RELAZIONE DI STIMA**

**LOTTO 16**

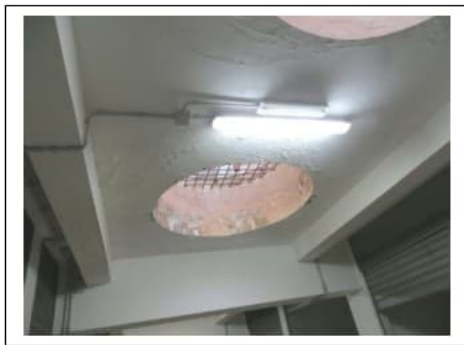
Il primo piano seminterrato dove sono ubicati i box auto pignorati presentava, invece, notevoli degradi sul soffitto delle zone di manovra in corrispondenza dei lucernari e delle aiole soprastanti e in corrispondenza del manto stradale della via Villa Heloise.

Fig. 20. Primo piano seminterrato. Degradi sul soffitto delle aree di manovra in corrispondenza dei lucernari di via Villa Heloise

Tali degradi, consistenti in rigonfiamenti, sfogliamenti e distacchi di intonaco, aloni, scoloriture e macchie di umidità, sono ascrivibili, quasi certamente, ad infiltrazioni di acqua piovana proveniente dalla pavimentazione della soprastante via Villa Heloise, dalle airole e dai lucernari.

In sede di sopralluogo si è appurato che, in occasione di abbondanti precipitazioni meteoriche, l'acqua piovana penetra dai lucernari e dalle airole arrivando al pavimento delle aree di manovra e raggiungendo anche l'interno dei box auto laddove gli stessi non presentano una soglia di protezione davanti alle saracinesche.

Sebbene l'edificio nel suo complesso si trovi in buono stato di manutenzione, tuttavia il primo piano seminterrato, come già precisato al paragrafo 3.2, necessita di notevoli interventi straordinari volti ad eliminare le infiltrazioni di acqua piovana provenienti dalla via Villa Heloise e le cause che le hanno generate. Pertanto si assegna il coefficiente di **0,65**.

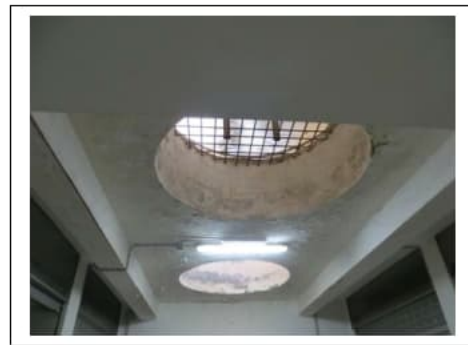
Fig. 21. Primo piano seminterrato. Degradi sul soffitto delle aree di manovra in corrispondenza dei lucernari di via Villa Heloise

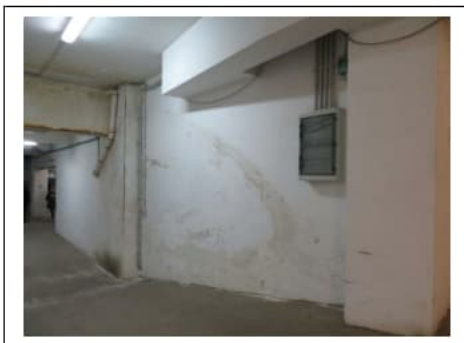
Degradi e fenomeni infiltrativi erano visibili anche sul soffitto e sulle pareti di alcuni box auto posti sotto il manto stradale della via Villa Heloise e sotto le rampe carrabili di accesso allo scantinato.

Fig. 22. Primo piano seminterrato. Degradi su una parete in prossimità della rampa di accesso dal civico 22 di via Villa Heloise

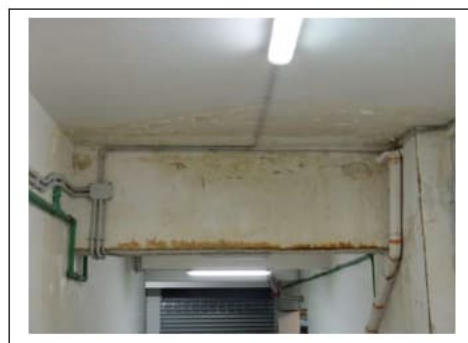
Fig. 23. Primo piano seminterrato. Degradi su una trave in prossimità della rampa di accesso dal civico 22 di via Villa Heloise

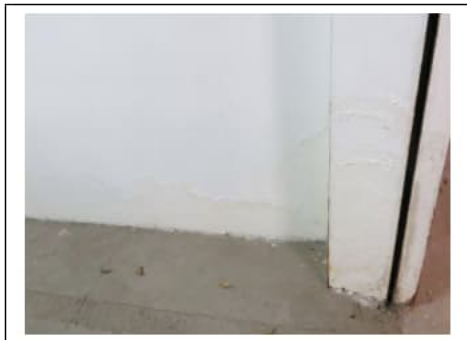
Fig. 28. Primo piano seminterrato. Box auto pignorato identificato al sub. 46. Manifestazioni di umidità dovuti ad assorbimento d'acqua dal pavimento

Presenza di degradi dovuti ad umidità è stata osservata anche alla base delle murature vicino l'ingresso. Tali degradi sono, con molta probabilità, la conseguenza di assorbimento dal pavimento di acqua piovana proveniente dal soffitto della corsia di manovra in corrispondenza delle aiole e del manto stradale di via Villa Heloise.

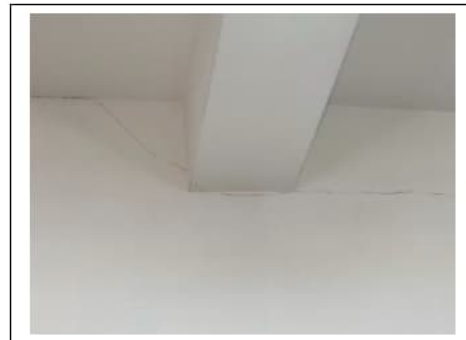
Fig. 29. Primo piano seminterrato. Box auto pignorato identificato al sub. 46. Fessurazioni sul tramezzo di separazione con il box sub. 47

All'atto del sopralluogo del 10/02/2020 l'immobile pignorato presentava degradi sulla parete di fondo consistenti in ampie macchie di umidità, scolamenti, sfogliamenti della tinteggiatura e dello strato di finitura dell'intonaco sotto trave oltre che una micro fessurazione sul tramezzo di separazione con il box censito al sub. 47.

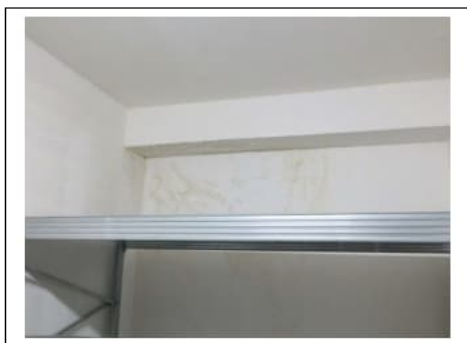
Fig. 30. Primo piano seminterrato. Box auto pignorato identificato al sub. 46. Degradi sulla parete di fondo e sulla trave

I degradi sulla parete di fondo sono da attribuire, probabilmente, a fenomeni di infiltrazione di acqua dal soprastante marciapiede e dalla sede stradale di via Villa Heloise considerato che la suddetta parete di fondo corrisponde alla ideale prosecuzione sotto quota stradale del prospetto dell'edificio C e si trova, dunque, in corrispondenza del marciapiede di via Villa Heloise antistante l'edificio.

Per risanare la parete, una volta rimossa la causa che ha generato le infiltrazioni, si dovrebbero porre in degli interventi il cui costo si stima approssimativamente in € 1.500,00.

Nel caso in esame, si è già precisato che all'atto del sopralluogo del 10/02/2020 il box auto pignorato presentava evidenti degradi sulla parete di fondo dovuti, probabilmente, ad infiltrazioni di acqua proveniente dal soprastante marciapiede (vedi paragrafo 5.2). Per risanare la parete di fondo, una volta rimossa la causa che ha generato le infiltrazioni, si dovrebbero porre in essere una serie di interventi il cui costo si stima approssimativamente in **€ 1.500,00, da detrarre dal valore di stima.**

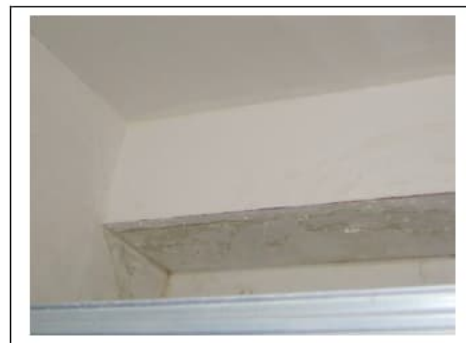
Fig. 31. Primo piano seminterrato. Box auto pignorato identificato al sub. 46. Degradi sulla parete di fondo e sulla trave
