**TRIBUNALE CIVILE DI PALERMO**  
**Sezione VI Civile – Esecuzioni Immobiliari**

**PROCEDURA ESECUTIVA**  
**R.G.Es. 332/2017**

**RELAZIONE DI STIMA**

Box auto sito nel Comune di Palermo,  
via Villa Heloise n. 22 e n. 38, piano S1  
(N.C.E.U. di Palermo, foglio 33, particella 801, sub. 49)

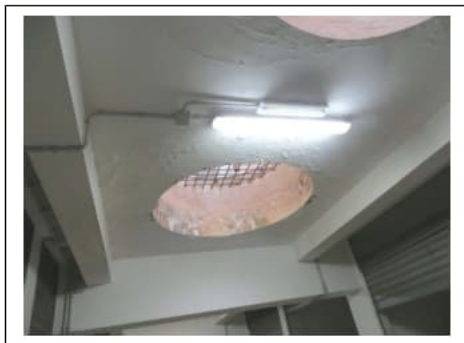
Il primo piano seminterrato dove sono ubicati i box auto pignorati presentava, invece, notevoli degradi sul soffitto delle zone di manovra in corrispondenza dei lucernari e delle aiole soprastanti e in corrispondenza del manto stradale della via Villa Heloise.

Fig. 20. Primo piano seminterrato. Degradi sul soffitto delle aree di manovra in corrispondenza dei lucernari di via Villa Heloise

Tali degradi, consistenti in rigonfiamenti, sfogliamenti e distacchi di intonaco, aloni, scoloriture e macchie di umidità, sono ascrivibili, quasi certamente, ad infiltrazioni di acqua piovana proveniente dalla pavimentazione della soprastante via Villa Heloise, dalle aiole e dai lucernari.

In sede di sopralluogo si è appurato che, in occasione di abbondanti precipitazioni meteoriche, l'acqua piovana penetra dai lucernari e dalle aiole arrivando al pavimento delle aree di manovra e raggiungendo anche l'interno dei box auto laddove gli stessi non presentano una soglia di protezione davanti alle saracinesche.

Sebbene l'edificio nel suo complesso si trovi in buono stato di manutenzione, tuttavia il primo piano seminterrato, come già precisato al paragrafo 3.2, necessita di notevoli interventi straordinari volti ad eliminare le infiltrazioni di acqua piovana provenienti dalla via Villa Heloise e le cause che le hanno generate. Pertanto si assegna il coefficiente di **0,65**.

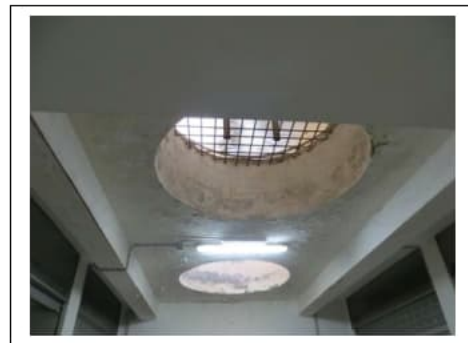
Fig. 21. Primo piano seminterrato. Degradi sul soffitto delle aree di manovra in corrispondenza dei lucernari di via Villa Heloise

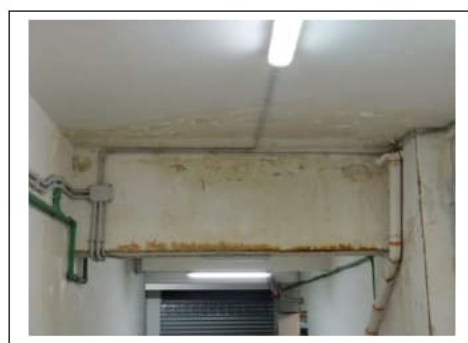
Degradi e fenomeni infiltrativi erano visibili anche sul soffitto e sulle pareti di alcuni box auto posti sotto il manto stradale della via Villa Heloise e sotto le rampe carrabili di accesso allo scantinato.

Fig. 23. Primo piano seminterrato. Degradi su una trave in prossimità della rampa di accesso dal civico 22 di via Villa Heloise
