TRIBUNALE CIVILE DI PALERMO
Sezione VI Civile – Esecuzioni Immobiliari

PROCEDURA ESECUTIVA
R.G.Es. 332/2017

RELAZIONE DI STIMA

Box auto sito nel Comune di Palermo,
via Villa Heloise n. 22 e n. 38, piano S1
(N.C.E.U. di Palermo, foglio 33, particella 801, sub. 48)

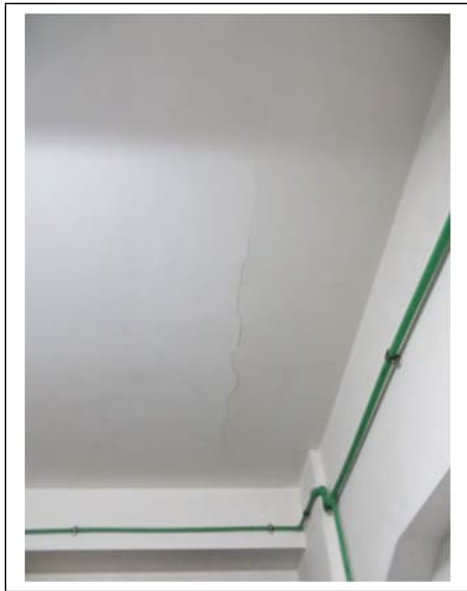
Fig. 28. Primo piano seminterrato. Box auto pignorato identificato al sub. 48. Fessurazione sul soffitto

All'atto del sopralluogo del 10/02/2020 l'immobile pignorato si presentava in discrete condizioni di manutenzione eccetto la presenza di una fessurazione sul soffitto in prossimità della parete confinante con il box censito al sub. 47.

Ad un esame percussivo eseguito nella zona prossima alla fessurazione, il solaio suonava a vuoto, segno di un futuro cedimento dell'intradosso.

Nel caso in esame, si è già precisato che all'atto del sopralluogo del 10/02/2020 il box auto pignorato presentava una fessurazione di intonaco sul soffitto dovuta, probabilmente, all'azione di infiltrazioni di acqua provenienti dal soprastante marciapiede (vedi paragrafo 5.2). Per risanare il soffitto, laddove fosse presente un ammaloramento della struttura portante e dopo aver rimosso la causa che ha generato le infiltrazioni, si dovrebbero porre in essere una serie di interventi il cui costo si stima approssimativamente in **€ 1.500,00, da detrarre dal valore di stima.**

Al fine di verificare lo stato del solaio, considerato che lo stesso si trova sotto il marciapiede di via villa Heloise, sarebbe opportuno eseguire dei saggi tecnici e, in caso di ammaloramenti della struttura portante del solaio, intervenire con idonee opere di risanamento.

Per effettuare i saggi tecnici e risanare il solaio si stima una spesa orientativa di circa € 1.500,00.
