TRIBUNALE CIVILE DI PALERMO
Sezione VI Civile – Esecuzioni Immobiliari

PROCEDURA ESECUTIVA
R.G.Es. 332/2017

RELAZIONE DI STIMA

Box auto sito nel Comune di Palermo,
via Villa Heloise n. 22 e n. 38, piano S1
(N.C.E.U. di Palermo, foglio 33, particella 801, sub. 29)

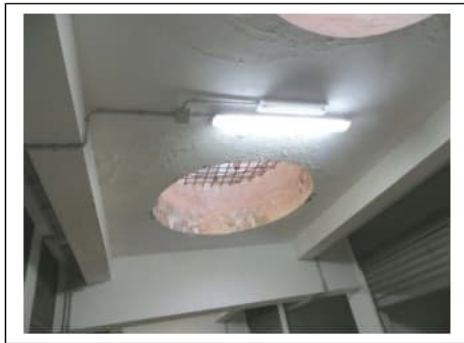
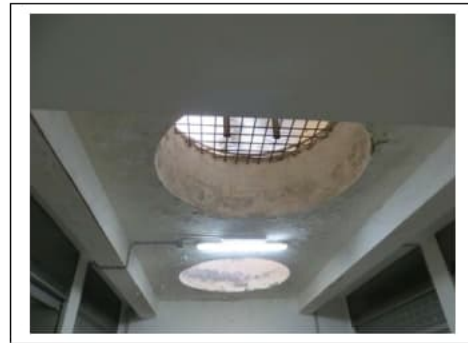
Il primo piano seminterrato dove sono ubicati i box auto pignorati presentava, invece, notevoli degradi sul soffitto delle zone di manovra in corrispondenza dei lucernari e delle aiole soprastanti e in corrispondenza del manto stradale della via Villa Heloise.

Fig. 20. Primo piano seminterrato. Degradi sul soffitto delle aree di manovra in corrispondenza dei lucernari di via Villa Heloise

Fig. 21. Primo piano seminterrato. Degradi sul soffitto delle aree di manovra in corrispondenza dei lucernari di via Villa Heloise

Tali degradi, consistenti in rigonfiamenti, sfogliamenti e distacchi di intonaco, aloni, scoloriture e macchie di umidità, sono ascrivibili, quasi certamente, ad infiltrazioni di acqua piovana proveniente dalla pavimentazione della soprastante via Villa Heloise, dalle airole e dai lucernari.

In sede di sopralluogo si è appurato che, in occasione di abbondanti precipitazioni meteoriche, l'acqua piovana penetra dai lucernari e dalle airole arrivando al pavimento delle aree di manovra e raggiungendo anche l'interno dei box auto laddove gli stessi non presentano una soglia di protezione davanti alle saracinesche.

Sebbene l'edificio nel suo complesso si trovi in buono stato di manutenzione, tuttavia il primo piano seminterrato, come già precisato al paragrafo 3.2, necessita di notevoli interventi straordinari volti ad eliminare le infiltrazioni di acqua piovana provenienti dalla via Villa Heloise e le cause che le hanno generate. Pertanto si assegna il coefficiente di **0,65**.
