TRIBUNALE CIVILE DI PALERMO
Sezione VI Civile – Esecuzioni Immobiliari

PROCEDURA ESECUTIVA
R.G.Es. 332/2017

RELAZIONE DI STIMA

Box auto sito nel Comune di Palermo,
via Villa Heloise n. 22 e n. 38, piano S1
(N.C.E.U. di Palermo, foglio 33, particella 801, sub. 44)

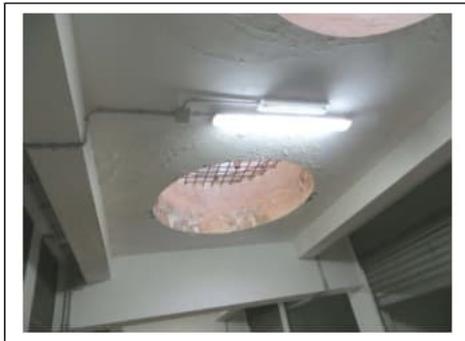
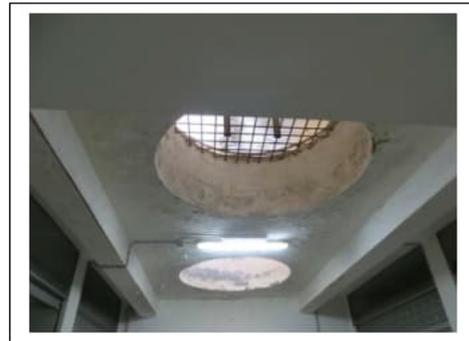
Il primo piano seminterrato dove sono ubicati i box auto pignorati presentava, invece, notevoli degradi sul soffitto delle zone di manovra in corrispondenza dei lucernari e delle aiole soprastanti e in corrispondenza del manto stradale della via Villa Heloise.

Fig. 20. Primo piano seminterrato. Degradi sul soffitto delle aree di manovra in corrispondenza dei lucernari di via Villa Heloise

Fig. 21. Primo piano seminterrato. Degradi sul soffitto delle aree di manovra in corrispondenza dei lucernari di via Villa Heloise

Tali degradi, consistenti in rigonfiamenti, sfogliamenti e distacchi di intonaco, aloni, scoloriture e macchie di umidità, sono ascrivibili, quasi certamente, ad infiltrazioni di acqua piovana proveniente dalla pavimentazione della soprastante via Villa Heloise, dalle aiole e dai lucernari.

In sede di sopralluogo si è appurato che, in occasione di abbondanti precipitazioni meteoriche, l'acqua piovana penetra dai lucernari e dalle aiole arrivando al pavimento delle aree di manovra e raggiungendo anche l'interno dei box auto laddove gli stessi non presentano una soglia di protezione davanti alle saracinesche.

Sebbene l'edificio nel suo complesso si trovi in buono stato di manutenzione, tuttavia il primo piano seminterrato, come già precisato al paragrafo 3.2, necessita di notevoli interventi straordinari volti ad eliminare le infiltrazioni di acqua piovana provenienti dalla via Villa Heloise e le cause che le hanno generate. Pertanto si assegna il coefficiente di **0,65**.

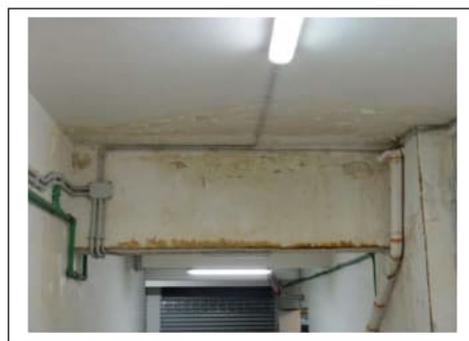
Degradi e fenomeni infiltrativi erano visibili anche sul soffitto e sulle pareti di alcuni box auto posti sotto il manto stradale della via Villa Heloise e sotto le rampe carrabili di accesso allo scantinato.

Fig. 23. Primo piano seminterrato. Degradi su una trave in prossimità della rampa di accesso dal civico 22 di via Villa Heloise

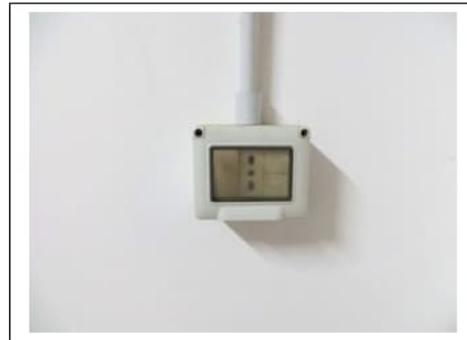
Fig. 27. Primo piano seminterrato. Box auto pignorato identificato al sub.44. Parete di fondo irregolare
