**TRIBUNALE CIVILE DI PALERMO**  
**Sezione VI Civile – Esecuzioni Immobiliari**

**PROCEDURA ESECUTIVA**  
**R.G.Es. 332/2017**

**RELAZIONE DI STIMA**

**LOTTO 13**

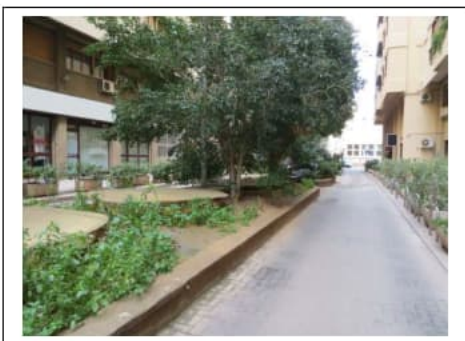
La via Villa Heloise è caratterizzata, nella parte centrale, da ampie airole in una delle quali sono ubicati lucernari di forma circolare che illuminano il primo piano seminterrato del fabbricato dove si trovano i box auto pignorati (fig. 8-9).

Fig. 8. La via Villa Heloise. Lucernari che illuminano il primo piano seminterrato

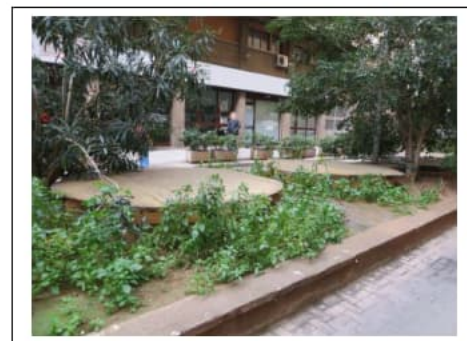
Fig. 9. La via Villa Heloise. Lucernari che illuminano il primo piano seminterrato

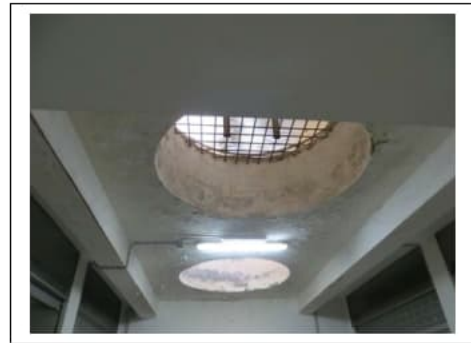
Il primo piano seminterrato dove sono ubicati i box auto pignorati presentava, invece, notevoli degradi sul soffitto delle zone di manovra in corrispondenza dei lucernari e delle aiole soprastanti e in corrispondenza del manto stradale della via Villa Heloise.

Fig. 21. Primo piano seminterrato. Degradi sul soffitto delle aree di manovra in corrispondenza dei lucernari di via Villa Heloise

Tali degradi, consistenti in rigonfiamenti, sfogliamenti e distacchi di intonaco, aloni, scoloriture e macchie di umidità, sono ascrivibili, quasi certamente, ad infiltrazioni di acqua piovana proveniente dalla pavimentazione della soprastante via Villa Heloise, dalle airole e dai lucernari.

In sede di sopralluogo si è appurato che, in occasione di abbondanti precipitazioni meteoriche, l'acqua piovana penetra dai lucernari e dalle airole arrivando al pavimento delle aree di manovra e raggiungendo anche l'interno dei box auto laddove gli stessi non presentano una soglia di protezione davanti alle saracinesche.

Sebbene l'edificio nel suo complesso si trovi in buono stato di manutenzione, tuttavia il primo piano seminterrato, come già precisato al paragrafo 3.2, necessita di notevoli interventi straordinari volti ad eliminare le infiltrazioni di acqua piovana provenienti dalla via Villa Heloise e le cause che le hanno generate. Pertanto si assegna il coefficiente di **0,65**.

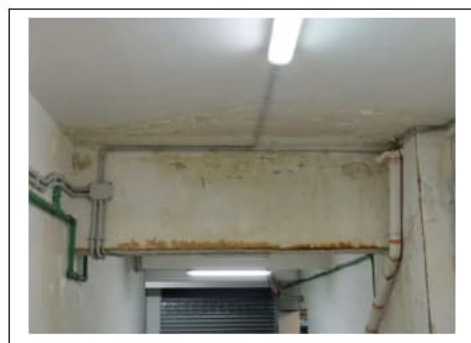
Degradi e fenomeni infiltrativi erano visibili anche sul soffitto e sulle pareti di alcuni box auto posti sotto il manto stradale della via Villa Heloise e sotto le rampe carrabili di accesso allo scantinato.

Fig. 23. Primo piano seminterrato. Degradi su una trave in prossimità della rampa di accesso dal civico 22 di via Villa Heloise

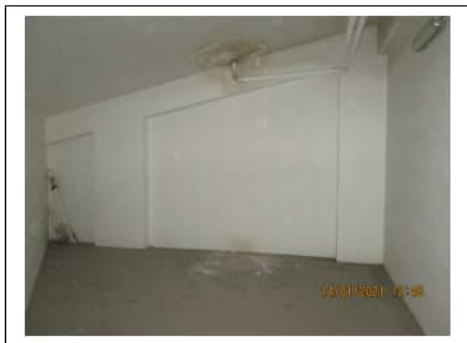
Fig. 26. Primo piano seminterrato. Box auto pignorato identificato al sub. 42. Interno

All'atto del sopralluogo del 14/01/2021 l'immobile pignorato presentava degradi in una porzione circoscritta del soffitto e nella vicina parete del vano retrostante dell'immobile in corrispondenza di alcune tubazioni condominiali.

Tali degradi, consistenti in un'ampia macchia di umidità ad andamento circolare, scoloriture e sfarinamenti della tinteggiatura, sono da attribuire, verosimilmente, a disfunzioni di impianti visto che sono localizzati attorno alle tubazioni.

Per risanare i suddetti degradi, una volta rimossa la causa che ha generato le infiltrazioni, si dovrebbero porre in essere una serie di interventi il cui costo si stima approssimativamente in € **1.500,00**.

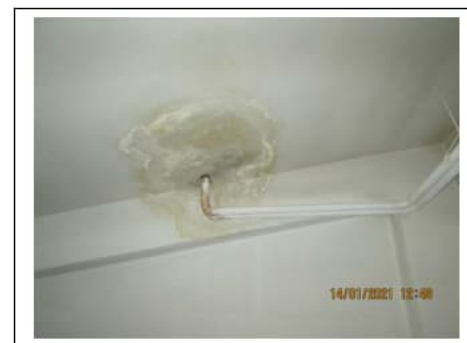
Fig. 27. Primo piano seminterrato. Box auto pignorato identificato al sub.42. Parete di fondo irregolare

Nel caso in esame, si è già precisato che all'atto del sopralluogo del 14/01/2021 il box auto pignorato presentava degradi da infiltrazione sul soffitto del vano irregolare dovuti a disfunzioni di impianti.

Per risanare il soffitto e la parete vicina, una volta rimossa la causa che ha generato le infiltrazioni, si dovrebbero porre in essere una serie di interventi il cui costo si stima approssimativamente in € **1.500,00, da detrarre dal valore di stima.**
