TRIBUNALE CIVILE DI PALERMO
Sezione VI Civile – Esecuzioni Immobiliari

PROCEDURA ESECUTIVA
R.G.Es. 332/2017

RELAZIONE DI STIMA

Box auto sito nel Comune di Palermo,
via Villa Heloise n. 22 e n. 38, piano S1
(N.C.E.U. di Palermo, foglio 33, particella 801, sub. 40)

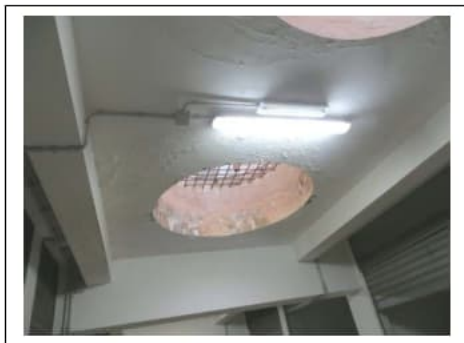
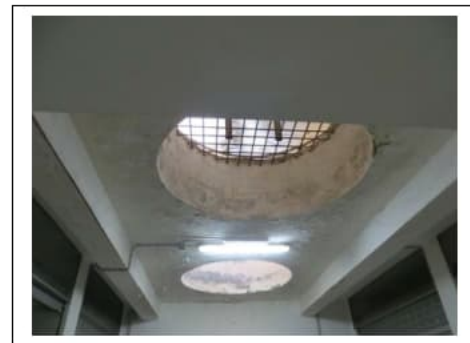
Il primo piano seminterrato dove sono ubicati i box auto pignorati presentava, invece, notevoli degradi sul soffitto delle zone di manovra in corrispondenza dei lucernari e delle aiole soprastanti e in corrispondenza del manto stradale della via Villa Heloise.

Fig. 20. Primo piano seminterrato. Degradi sul soffitto delle aree di manovra in corrispondenza dei lucernari di via Villa Heloise

Fig. 21. Primo piano seminterrato. Degradi sul soffitto delle aree di manovra in corrispondenza dei lucernari di via Villa Heloise

Tali degradi, consistenti in rigonfiamenti, sfogliamenti e distacchi di intonaco, aloni, scoloriture e macchie di umidità, sono ascrivibili, quasi certamente, ad infiltrazioni di acqua piovana proveniente dalla pavimentazione della soprastante via Villa Heloise, dalle airole e dai lucernari.

In sede di sopralluogo si è appurato che, in occasione di abbondanti precipitazioni meteoriche, l'acqua piovana penetra dai lucernari e dalle airole arrivando al pavimento delle aree di manovra e raggiungendo anche l'interno dei box auto laddove gli stessi non presentano una soglia di protezione davanti alle saracinesche.

Sebbene l'edificio nel suo complesso si trovi in buono stato di manutenzione, tuttavia il primo piano seminterrato, come già precisato al paragrafo 3.2, necessita di notevoli interventi straordinari volti ad eliminare le infiltrazioni di acqua piovana provenienti dalla via Villa Heloise e le cause che le hanno generate. Pertanto si assegna il coefficiente di **0,65**.

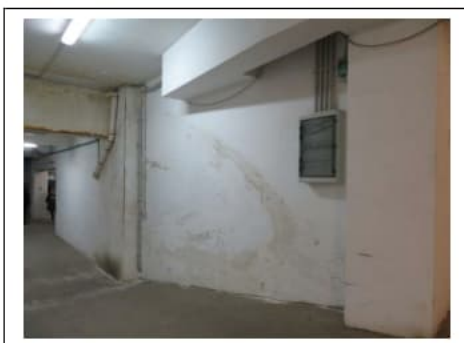
Degradi e fenomeni infiltrativi erano visibili anche sul soffitto e sulle pareti di alcuni box auto posti sotto il manto stradale della via Villa Heloise e sotto le rampe carrabili di accesso allo scantinato.

Fig. 22. Primo piano seminterrato. Degradi su una parete in prossimità della rampa di accesso dal civico 22 di via Villa Heloise

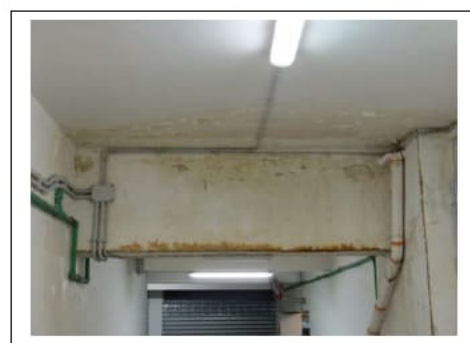
Fig. 23. Primo piano seminterrato. Degradi su una trave in prossimità della rampa di accesso dal civico 22 di via Villa Heloise

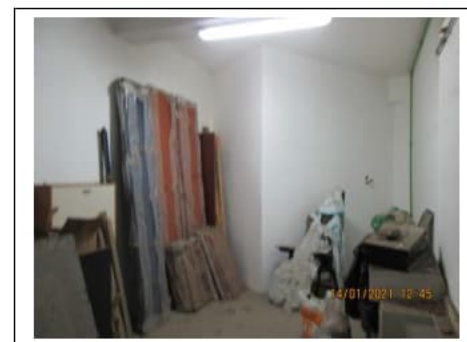
Il box auto che forma il lotto di vendita 12 è costituito da un unico vano di forma piuttosto irregolare. La parete di fondo, infatti, non è retta ma ha una forma a cuspidè rivolta verso l'interno del locale che restringe la lunghezza utile del vano impedendo di ricoverare agevolmente le autovetture (fig. 33).

Nella sua parte più regolare, l'immobile raggiunge la lunghezza massima di 4,10 metri che risulta inferiore alla lunghezza minima di 5,00 metri stabilita dalla normativa.

Fig. 27. Primo piano seminterrato. Box auto pignorato identificato al sub.40. Parete di fondo irregolare
