**TRIBUNALE CIVILE DI PALERMO**  
**Sezione VI Civile – Esecuzioni Immobiliari**

**PROCEDURA ESECUTIVA**  
**R.G.Es. 332/2017**

**RELAZIONE DI STIMA**

Box auto sito nel Comune di Palermo,  
via Villa Heloise n. 22 e n. 38, piano S1  
(N.C.E.U. di Palermo, foglio 33, particella 801, sub. 35)

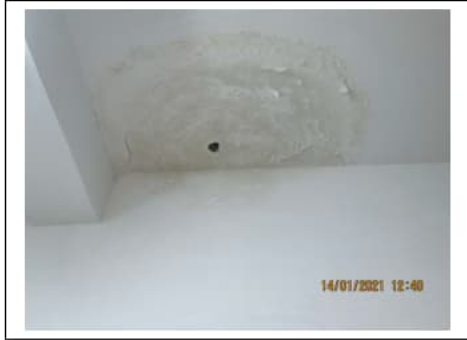
Fig. 28. Primo piano seminterrato. Box auto pignorato identificato al sub. 35. Degradi sul soffitto.

All'atto del sopralluogo del 14/01/2021 l'immobile pignorato presentava degradi in una porzione circoscritta del soffitto in prossimità del varco di ingresso e della parete confinante con il box censito al sub. 34.

Tali degradi, consistenti in macchie di umidità, sfogliamenti e sfarinamenti della tinteggiatura, sono da attribuire, verosimilmente, a fenomeni di infiltrazione di acqua meteorica proveniente dal soprastante marciapiede di via Villa Heloise.

Per risanare i suddetti degradi, una volta rimossa la causa che ha generato le infiltrazioni, si dovrebbero porre in essere una serie di interventi il cui costo si stima approssimativamente in € **2.000,00**.

Nel caso in esame, si è già precisato che all'atto del sopralluogo del 14/01/2021 il box auto pignorato presentava evidenti degradi sul soffitto e sulla parete di fondo dovuti, probabilmente, ad infiltrazioni di acqua proveniente dal soprastante marciapiede (vedi paragrafo 5.2). Per risanare il soffitto e le pareti, una volta rimossa la causa che ha generato le infiltrazioni, si dovrebbero porre in essere una serie di interventi il cui costo si stima approssimativamente in **€ 2.000,00, da detrarre dal valore di stima**.

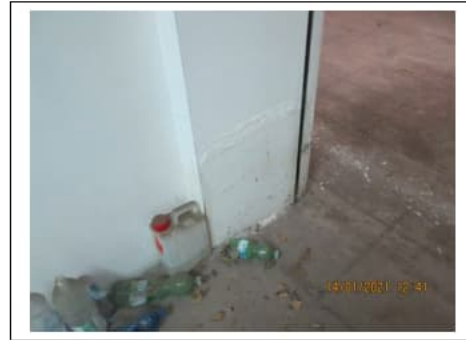
Fig. 29. Primo piano seminterrato. Box auto pignorato identificato al sub. 35. Aloni di umidità dovuti ad assorbimento d'acqua dal pavimento

Presenza di degradi dovuti ad umidità è stata osservata alla base delle murature vicino l'ingresso. Tali degradi sono, con molta probabilità, la conseguenza di assorbimento dal pavimento di acqua piovana proveniente dal soffitto della corsia di manovra in corrispondenza delle aiole e del manto stradale di via Villa Heloise.
