TRIBUNALE CIVILE DI PALERMO
Sezione VI Civile – Esecuzioni Immobiliari

PROCEDURA ESECUTIVA
R.G.Es. 332/2017

RELAZIONE DI STIMA

Box auto sito nel Comune di Palermo,
via Villa Heloise n. 22 e n. 38, piano S1
(N.C.E.U. di Palermo, foglio 33, particella 801, sub. 34)

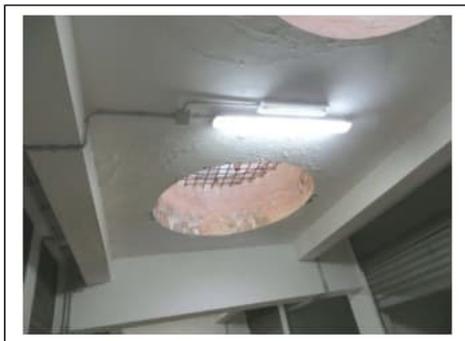
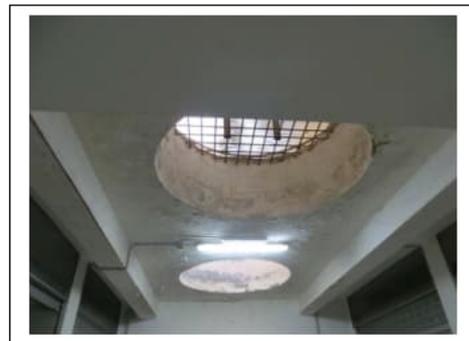
Il primo piano seminterrato dove sono ubicati i box auto pignorati presentava, invece, notevoli degradi sul soffitto delle zone di manovra in corrispondenza dei lucernari e delle aiole soprastanti e in corrispondenza del manto stradale della via Villa Heloise.

Fig. 20. Primo piano seminterrato. Degradi sul soffitto delle aree di manovra in corrispondenza dei lucernari di via Villa Heloise

Fig. 21. Primo piano seminterrato. Degradi sul soffitto delle aree di manovra in corrispondenza dei lucernari di via Villa Heloise

Tali degradi, consistenti in rigonfiamenti, sfogliamenti e distacchi di intonaco, aloni, scoloriture e macchie di umidità, sono ascrivibili, quasi certamente, ad infiltrazioni di acqua piovana proveniente dalla pavimentazione della soprastante via Villa Heloise, dalle airole e dai lucernari.

In sede di sopralluogo si è appurato che, in occasione di abbondanti precipitazioni meteoriche, l'acqua piovana penetra dai lucernari e dalle airole arrivando al pavimento delle aree di manovra e raggiungendo anche l'interno dei box auto laddove gli stessi non presentano una soglia di protezione davanti alle saracinesche.

Sebbene l'edificio nel suo complesso si trovi in buono stato di manutenzione, tuttavia il primo piano seminterrato, come già precisato al paragrafo 3.2, necessita di notevoli interventi straordinari volti ad eliminare le infiltrazioni di acqua piovana provenienti dalla via Villa Heloise e le cause che le hanno generate. Pertanto si assegna il coefficiente di **0,65**.

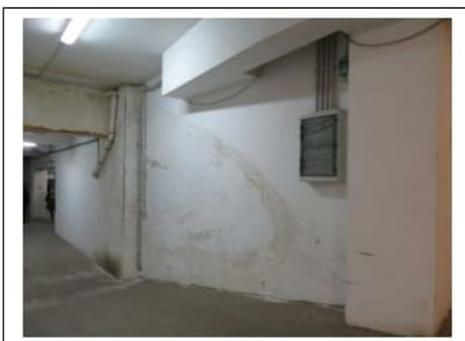
Degradi e fenomeni infiltrativi erano visibili anche sul soffitto e sulle pareti di alcuni box auto posti sotto il manto stradale della via Villa Heloise e sotto le rampe carrabili di accesso allo scantinato.

Fig. 22. Primo piano seminterrato. Degradi su una parete in prossimità della rampa di accesso dal civico 22 di via Villa Heloise

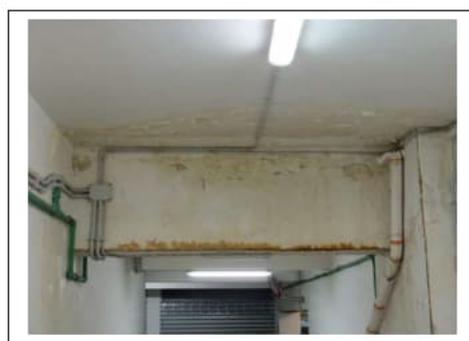
Fig. 23. Primo piano seminterrato. Degradi su una trave in prossimità della rampa di accesso dal civico 22 di via Villa Heloise

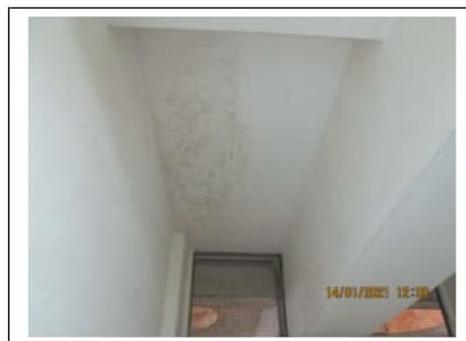
Fig. 27. Primo piano seminterrato. Box auto pignorato identificato al sub. 34. Degradi sulla parete di fondo

All'atto del sopralluogo del 14/01/2021 l'immobile pignorato presentava degradi sul soffitto in prossimità del varco di ingresso.

Tali degradi, consistenti in macchie di umidità, sfogliamenti e distacchi della tinteggiatura, sono da attribuire, probabilmente, a fenomeni di infiltrazione di acqua proveniente dal soprastante marciapiede di via Villa Heloise.

Nel caso in esame, si è già precisato che all'atto del sopralluogo del 14/01/2021 il box auto pignorato presentava evidenti degradi sul soffitto e sulla parete di fondo dovuti, probabilmente, ad infiltrazioni di acqua proveniente dal soprastante marciapiede (vedi paragrafo 5.2). Per risanare il soffitto e le pareti, una volta rimossa la causa che ha generato le infiltrazioni, si dovrebbero porre in essere una serie di interventi il cui costo si stima approssimativamente in **€ 1.500,00, da detrarre dal valore di stima**.

Per risanare il soffitto, una volta rimossa la causa che ha generato le infiltrazioni, si dovrebbero porre in essere una serie di interventi il cui costo si stima approssimativamente in **€ 1.500,00**.
