TRIBUNALE CIVILE DI PALERMO
Sezione VI Civile – Esecuzioni Immobiliari

PROCEDURA ESECUTIVA
R.G.Es. 332/2017

RELAZIONE DI STIMA

Box auto sito nel Comune di Palermo,
via Villa Heloise n. 22 e n. 38, piano S1
(N.C.E.U. di Palermo, foglio 33, particella 801, sub. 36)

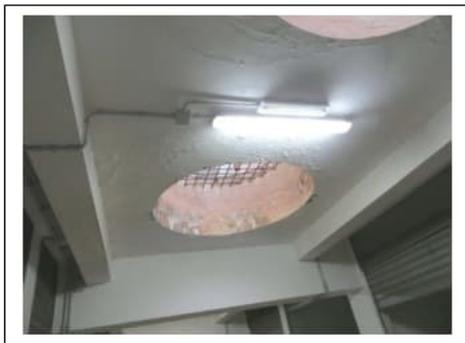
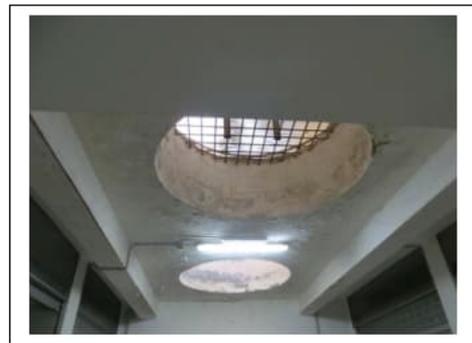
Il primo piano seminterrato dove sono ubicati i box auto pignorati presentava, invece, notevoli degradi sul soffitto delle zone di manovra in corrispondenza dei lucernari e delle aiole soprastanti e in corrispondenza del manto stradale della via Villa Heloise.

Fig. 20. Primo piano seminterrato. Degradi sul soffitto delle aree di manovra in corrispondenza dei lucernari di via Villa Heloise

Fig. 21. Primo piano seminterrato. Degradi sul soffitto delle aree di manovra in corrispondenza dei lucernari di via Villa Heloise

Tali degradi, consistenti in rigonfiamenti, sfogliamenti e distacchi di intonaco, aloni, scoloriture e macchie di umidità, sono ascrivibili, quasi certamente, ad infiltrazioni di acqua piovana proveniente dalla pavimentazione della soprastante via Villa Heloise, dalle aiole e dai lucernari.

In sede di sopralluogo si è appurato che, in occasione di abbondanti precipitazioni meteoriche, l'acqua piovana penetra dai lucernari e dalle aiole arrivando al pavimento delle aree di manovra e raggiungendo anche l'interno dei box auto laddove gli stessi non presentano una soglia di protezione davanti alle saracinesche.

Sebbene l'edificio nel suo complesso si trovi in buono stato di manutenzione, tuttavia il primo piano seminterrato, come già precisato al paragrafo 3.2, necessita di notevoli interventi straordinari volti ad eliminare le infiltrazioni di acqua piovana provenienti dalla via Villa Heloise e le cause che le hanno generate. Pertanto si assegna il coefficiente di **0,65**.

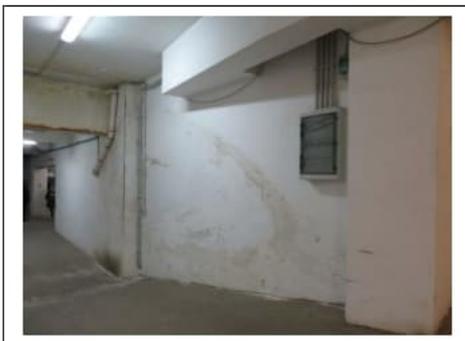
Degradi e fenomeni infiltrativi erano visibili anche sul soffitto e sulle pareti di alcuni box auto posti sotto il manto stradale della via Villa Heloise e sotto le rampe carrabili di accesso allo scantinato.

Fig. 22. Primo piano seminterrato. Degradi su una parete in prossimità della rampa di accesso dal civico 22 di via Villa Heloise

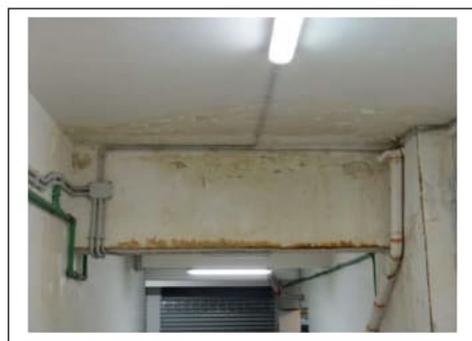
Fig. 23. Primo piano seminterrato. Degradi su una trave in prossimità della rampa di accesso dal civico 22 di via Villa Heloise

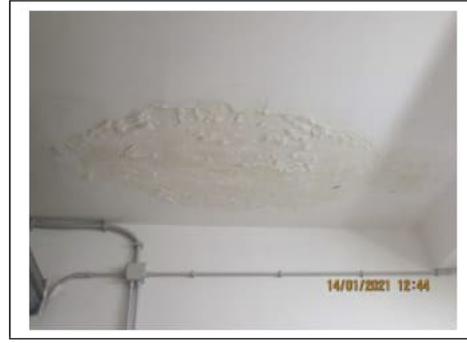
Fig. 27. Primo piano seminterrato. Box auto pignorato identificato al sub. 36. Degradi sul soffitto

All'atto del sopralluogo del 14/01/2021 l'immobile pignorato presentava degradi in una porzione circoscritta del soffitto in prossimità del varco di ingresso e della parete confinante con il box censito al sub. 37.

Tali degradi, consistenti in macchie di umidità, sfogliamenti e sfarinamenti della tinteggiatura, sono da attribuire, verosimilmente, a fenomeni di infiltrazione di acqua meteorica proveniente dal soprastante marciapiede di via Villa Heloise.

Nel caso in esame, si è già precisato che all'atto del sopralluogo del 14/01/2021 il box auto pignorato presentava evidenti degradi sul soffitto e sulla parete di fondo dovuti, probabilmente, ad infiltrazioni di acqua proveniente dal soprastante marciapiede (vedi paragrafo 5.2). Per risanare il soffitto e le pareti, una volta rimossa la causa che ha generato le infiltrazioni, si dovrebbero porre in essere una serie di interventi il cui costo si stima approssimativamente in **€ 1.500,00, da detrarre dal valore di stima**.

Per risanare i suddetti degradi, una volta rimossa la causa che ha generato le infiltrazioni, si dovrebbero porre in essere una serie di interventi il cui costo si stima approssimativamente in € **1.500,00**.
