TRIBUNALE CIVILE DI PALERMO
Sezione VI Civile – Esecuzioni Immobiliari

PROCEDURA ESECUTIVA
R.G.Es. 332/2017

RELAZIONE DI STIMA

Box auto sito nel Comune di Palermo,
via Villa Heloise n. 22 e n. 38, piano S1
(N.C.E.U. di Palermo, foglio 33, particella 801, sub. 33)

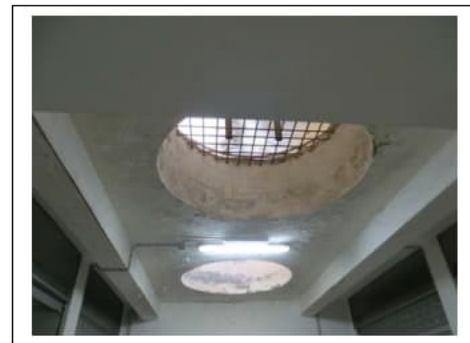
Il primo piano seminterrato dove sono ubicati i box auto pignorati presentava, invece, notevoli degradi sul soffitto delle zone di manovra in corrispondenza dei lucernari e delle aiole soprastanti e in corrispondenza del manto stradale della via Villa Heloise.

Fig. 20. Primo piano seminterrato. Degradi sul soffitto delle aree di manovra in corrispondenza dei lucernari di via Villa Heloise

Fig. 21. Primo piano seminterrato. Degradi sul soffitto delle aree di manovra in corrispondenza dei lucernari di via Villa Heloise

Tali degradi, consistenti in rigonfiamenti, sfogliamenti e distacchi di intonaco, aloni, scoloriture e macchie di umidità, sono ascrivibili, quasi certamente, ad infiltrazioni di acqua piovana proveniente dalla pavimentazione della soprastante via Villa Heloise, dalle airole e dai lucernari.

In sede di sopralluogo si è appurato che, in occasione di abbondanti precipitazioni meteoriche, l'acqua piovana penetra dai lucernari e dalle airole arrivando al pavimento delle aree di manovra e raggiungendo anche l'interno dei box auto laddove gli stessi non presentano una soglia di protezione davanti alle saracinesche.

Sebbene l'edificio nel suo complesso si trovi in buono stato di manutenzione, tuttavia il primo piano seminterrato, come già precisato al paragrafo 3.2, necessita di notevoli interventi straordinari volti ad eliminare le infiltrazioni di acqua piovana provenienti dalla via Villa Heloise e le cause che le hanno generate. Pertanto si assegna il coefficiente di **0,65**.

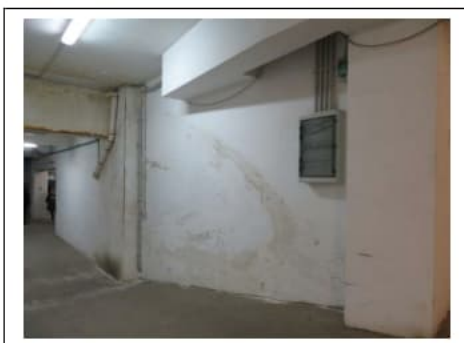
Degradi e fenomeni infiltrativi erano visibili anche sul soffitto e sulle pareti di alcuni box auto posti sotto il manto stradale della via Villa Heloise e sotto le rampe carrabili di accesso allo scantinato.

Fig. 22. Primo piano seminterrato. Degradi su una parete in prossimità della rampa di accesso dal civico 22 di via Villa Heloise

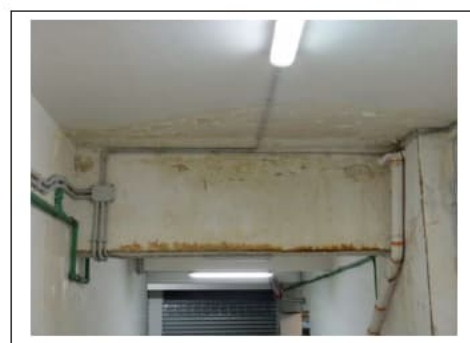
Fig. 23. Primo piano seminterrato. Degradi su una trave in prossimità della rampa di accesso dal civico 22 di via Villa Heloise

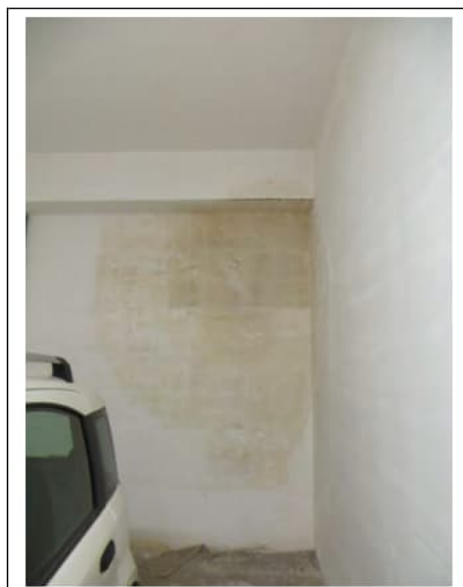
Fig. 27. Primo piano seminterrato. Box auto pignorato identificato al sub. 33. Degradi sulla parete di fondo

All'atto del sopralluogo del 10/02/2020 l'immobile pignorato presentava evidenti degradi sulla parete di fondo e su porzione della parete confinante con il box censito al sub. 32.

Tali degradi, consistenti in ampie macchie di umidità, scolamenti e distacchi di intonaco, sono da attribuire, probabilmente, a fenomeni di infiltrazione di acqua dal soprastante marciapiede considerato che la suddetta parete di fondo corrisponde alla ideale prosecuzione sotto quota stradale del prospetto dell'edificio B e si trova, dunque, in corrispondenza del marciapiede di via Villa Heloise antistante l'edificio.

Per risanare le pareti, una volta rimossa la causa che ha generato le infiltrazioni, si dovrebbero porre in essere una serie di interventi il cui costo si stima approssimativamente in **€ 1.500,00**.

Nel caso in esame, si è già precisato che all'atto del sopralluogo del 10/02/2020 il box auto pignorato presentava evidenti degradi sul soffitto e sulla parete di fondo dovuti, probabilmente, ad infiltrazioni di acqua proveniente dal soprastante marciapiede (vedi paragrafo 5.2). Per risanare il soffitto e le pareti, una volta rimossa la causa che ha generato le infiltrazioni, si dovrebbero porre in essere una serie di interventi il cui costo si stima approssimativamente in **€ 1.500,00, da detrarre dal valore di stima**.
