TRIBUNALE CIVILE DI PALERMO
Sezione VI Civile – Esecuzioni Immobiliari

PROCEDURA ESECUTIVA
R.G.Es. 332/2017

RELAZIONE DI STIMA

Box auto sito nel Comune di Palermo,
via Villa Heloise n. 22 e n. 38, piano S1
(N.C.E.U. di Palermo, foglio 33, particella 801, sub. 38)

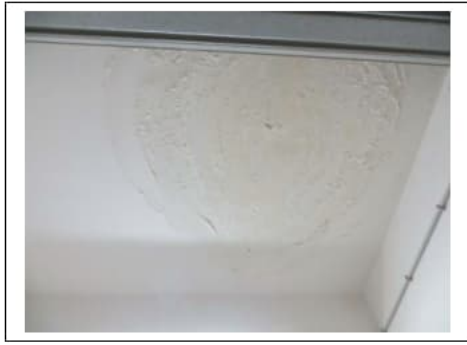
Fig. 26. Primo piano seminterrato. Box auto pignorato identificato al sub. 38. Degradi su soffitto vicino la saracinesca.

All'atto del sopralluogo del 10/02/2020 l'immobile pignorato presentava vistosi degradi sul soffitto in prossimità della trave della rampa avente accesso dal civico 22. Un alone di umidità si è osservato pure sul soffitto vicino alla saracinesca.

Tali degradi, consistenti in macchie di umidità, sfogliamenti e sfarinamenti della tinteggiatura, sono, verosimilmente, da attribuire in parte a fenomeni di infiltrazione di acqua meteorica proveniente dall'estradosso della rampa e dal marciapiede di via Villa Heloise e in parte a disfunzioni di impianti.

Per risanare i suddetti degradi, una volta rimossa la causa che ha generato le infiltrazioni, si dovrebbero porre in essere una serie di interventi il cui costo si stima approssimativamente in € **2.000,00**.

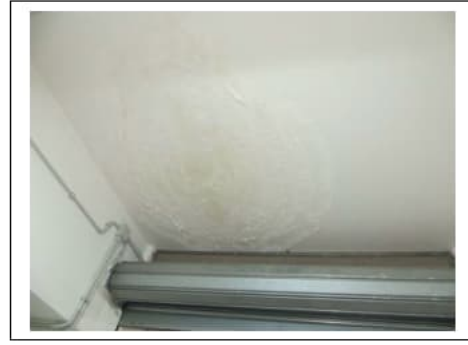
Fig. 27. Primo piano seminterrato. Box auto pignorato identificato al sub. 38. Degradi sul soffitto vicino la saracinesca.

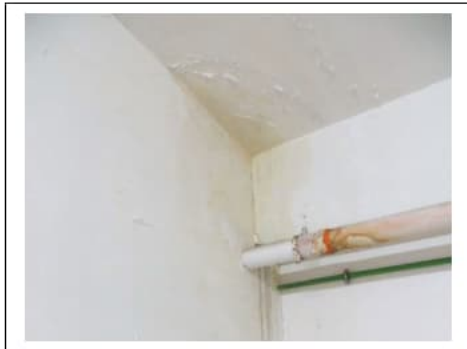
Fig. 28. Primo piano seminterrato. Box auto pignorato identificato al sub. 38. Degradi su soffitto e su porzione della parete sotto la rampa di accesso dal civ. 22.

Nel caso in esame, si è già precisato che all'atto del sopralluogo del 14/01/2021 il box auto pignorato presentava evidenti degradi sul soffitto e sulla parete di fondo dovuti, probabilmente, ad infiltrazioni di acqua proveniente dal soprastante marciapiede (vedi paragrafo 5.2). Per risanare il soffitto e le pareti, una volta rimossa la causa che ha generato le infiltrazioni, si dovrebbero porre in essere una serie di interventi il cui costo si stima approssimativamente in **€ 2.000,00, da detrarre dal valore di stima**.

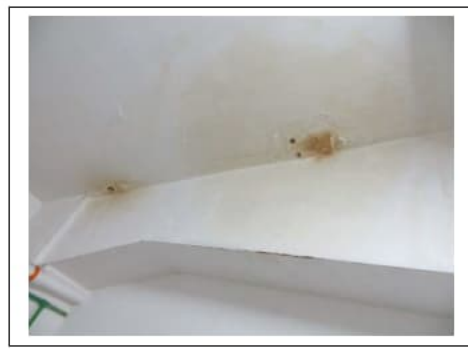
Fig. 29. Primo piano seminterrato. Box auto pignorato identificato al sub. 38. Degradi su soffitto lungo la trave confinante con la rampa adiacente al box.
