**TRIBUNALE CIVILE DI PALERMO**  
**Sezione VI Civile – Esecuzioni Immobiliari**

**PROCEDURA ESECUTIVA**  
**R.G.Es. 332/2017**

**RELAZIONE DI STIMA**

Box auto sito nel Comune di Palermo,  
via Villa Heloise n. 22 e n. 38, piano S1  
(N.C.E.U. di Palermo, foglio 33, particella 801, sub. 27)

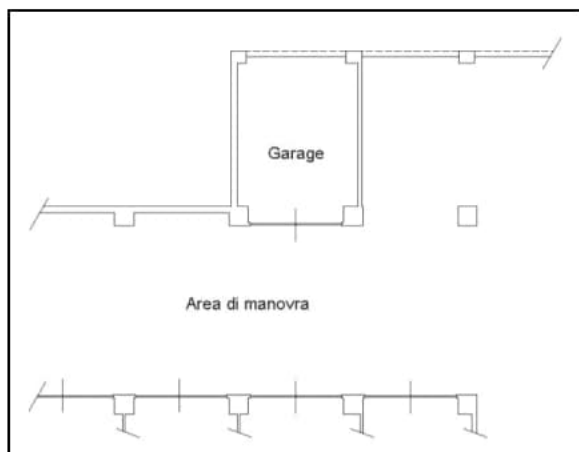
Unica differenza riscontrata sulla base del rilievo effettuato durante il sopralluogo, è che il box risulta più stretto di circa 10 cm rispetto a quanto riportato nella planimetria catastale e nei grafici di progetto sopra citati, probabilmente perché in fase di realizzazione è stata leggermente tralata la parete confinante con la rampa di accesso dal civico n. 38.

Fig. 34 Estratto della planimetria catastale

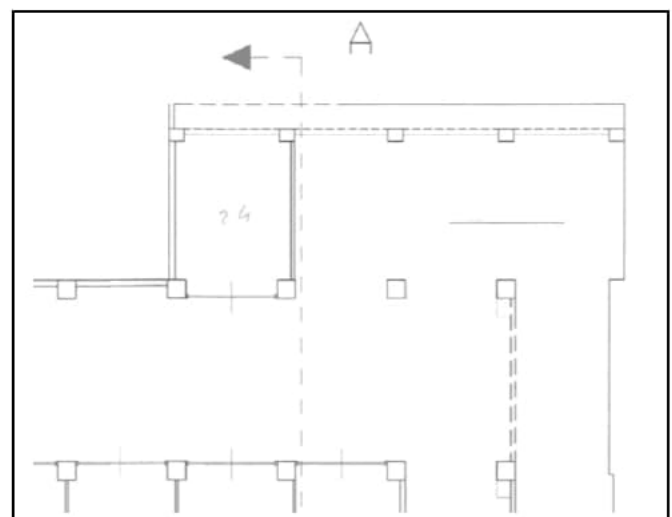
Fig. 35- Estratto grafico di progetto del frazionamento del 2009
