TRIBUNALE CIVILE DI PALERMO
Sezione VI Civile – Esecuzioni Immobiliari

PROCEDURA ESECUTIVA
R.G.Es. 332/2017

RELAZIONE DI STIMA

Box auto sito nel Comune di Palermo,
via Villa Heloise n. 22 e n. 38, piano S1
(N.C.E.U. di Palermo, foglio 33, particella 801, sub. 31)

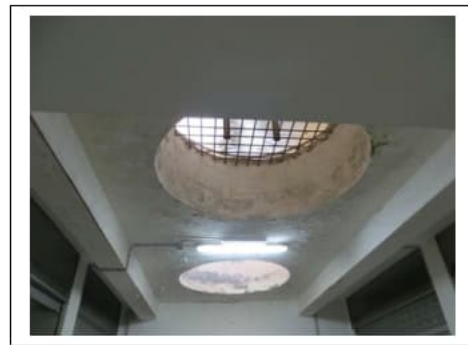
Il primo piano seminterrato dove sono ubicati i box auto pignorati presentava, invece, notevoli degradi sul soffitto delle zone di manovra in corrispondenza dei lucernari e delle aiole soprastanti e in corrispondenza del manto stradale della via Villa Heloise.

Fig. 20. Primo piano seminterrato. Degradi sul soffitto delle aree di manovra in corrispondenza dei lucernari di via Villa Heloise

Fig. 21. Primo piano seminterrato. Degradi sul soffitto delle aree di manovra in corrispondenza dei lucernari di via Villa Heloise

Tali degradi, consistenti in rigonfiamenti, sfogliamenti e distacchi di intonaco, aloni, scoloriture e macchie di umidità, sono ascrivibili, quasi certamente, ad infiltrazioni di acqua piovana proveniente dalla pavimentazione della soprastante via Villa Heloise, dalle aiole e dai lucernari.

In sede di sopralluogo si è appurato che, in occasione di abbondanti precipitazioni meteoriche, l'acqua piovana penetra dai lucernari e dalle aiole arrivando al pavimento delle aree di manovra e raggiungendo anche l'interno dei box auto laddove gli stessi non presentano una soglia di protezione davanti alle saracinesche.

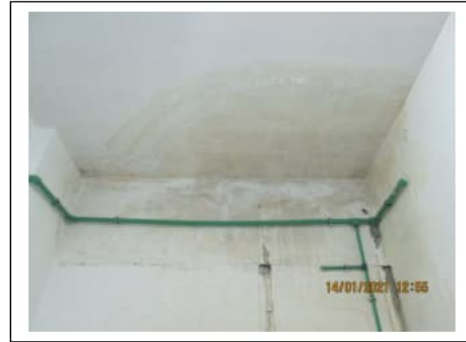
Fig. 27. Primo piano seminterrato. Box auto pignorato identificato al sub. 31. Degradi sul soffitto e sulle pareti

All'atto del sopralluogo del 14/01/2021 l'immobile pignorato presentava evidenti degradi sul soffitto e sulla parete di fondo consistenti in ampie macchie di umidità, scolamenti e distacchi di intonaco oltre che fessurazioni a 45° ed ad andamento orizzontale (in corrispondenza della zona di giunzione parete-trave) localizzate sempre sulla parete di fondo e sulla parete confinante con il box censito al sub. 30. Tali degradi sono da attribuire, probabilmente, a fenomeni di infiltrazione di acqua dal soprastante marciapiede considerato che la suddetta parete di fondo corrisponde alla ideale prosecuzione sotto quota stradale del prospetto dell'edificio B e si trova, dunque, in corrispondenza del marciapiede di via Villa Heloise antistante l'edificio.

Nel caso in esame, si è già precisato che all'atto del sopralluogo del 14/01/2021 il box auto pignorato presentava evidenti degradi sul soffitto e sulla parete di fondo dovuti, probabilmente, ad infiltrazioni di acqua proveniente dal soprastante marciapiede (vedi paragrafo 5.2). Per risanare il soffitto e le pareti, una volta rimossa la causa che ha generato le infiltrazioni, si dovrebbero porre in essere una serie di interventi il cui costo si stima approssimativamente in **€ 3.500,00, da detrarre dal valore di stima**.

Per risanare il soffitto e le pareti, una volta rimossa la causa che ha generato le infiltrazioni, si dovrebbero porre in essere una serie di interventi il cui costo si stima approssimativamente in € **3.500,00**.
