TRIBUNALE CIVILE DI PALERMO
Sezione VI Civile - Esecuzioni Immobiliari

PROCEDURA ESECUTIVA IMMOBILIARE R.G.Es. 332/2017

RELAZIONE PRELIMINARE
SUI FENOMENI DI INFILTRAZIONE
VERIFICATISI NEI BENI OGGETTO DI PIGNORAMENTO

ARCH. DANIELA CAROLLO

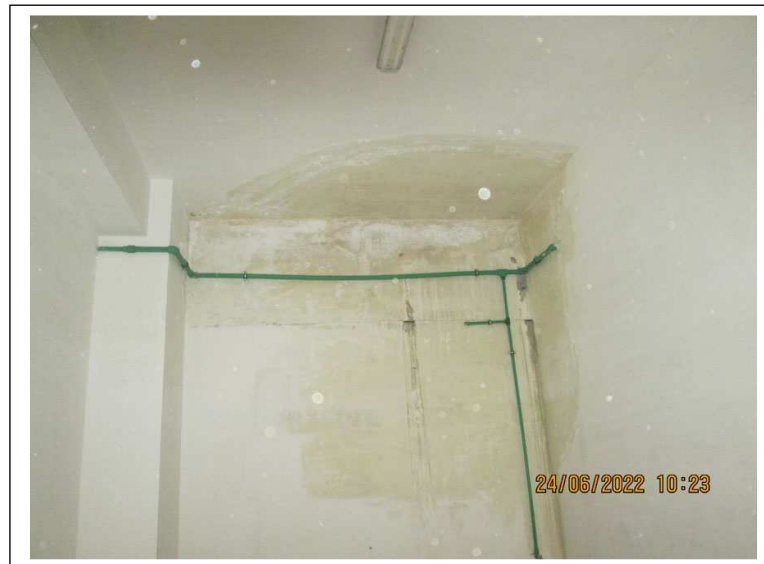
Successivamente è stata presa visione dei box censiti al sub. 31, sub. 32 e sub. 33. In tali immobili, che risultano essere confinanti e che possiedono in comune la parete di fondo, la sottoscritta ha osservato degradi da infiltrazione (aloni di umido, sfogliamenti della tinteggiatura e dello strato di finitura dell'intonaco) localizzati proprio sulla suddetta parete e, nel caso del sub. 31, anche sulle zone del soffitto ad essa più prossime (foto 1-4).

Foto 1. Box sub. 31. Degradi sulla parete di fondo, sulla trave e sul soffitto

Per quanto concerne i degradi osservati sulle pareti di fondo dei box censiti al sub. 31, 32 e 33 e sulle porzioni delle travi e dei soffitti più vicine a tali pareti, dalla sovrapposizione grafica è emerso che tali pareti si trovano in corrispondenza della zona di connessione tra il marciapiede di via Villa Heloise compreso tra i civici n. 24 e n. 36 e il prospetto del fabbricato dove sono ubicate le rampe di accesso al primo piano seminterrato.

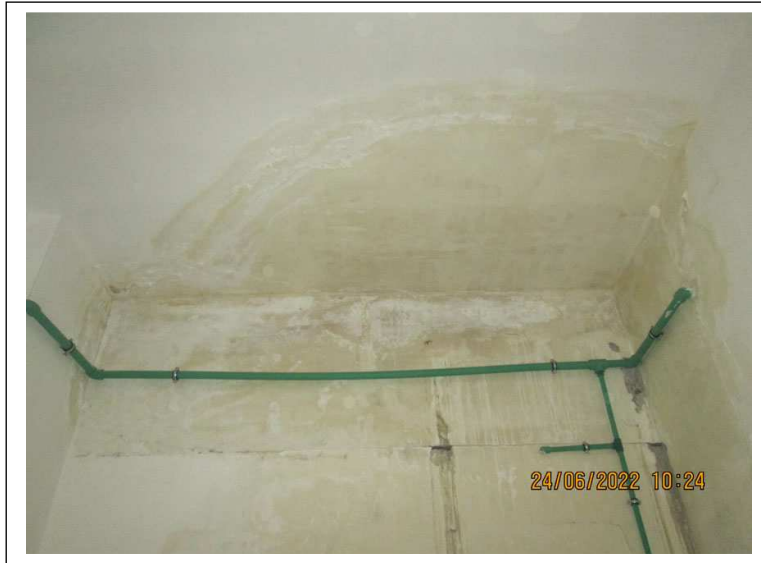
Foto 2. Box sub. 31. Degradi sulla parete di fondo, sulla trave e sul soffitto

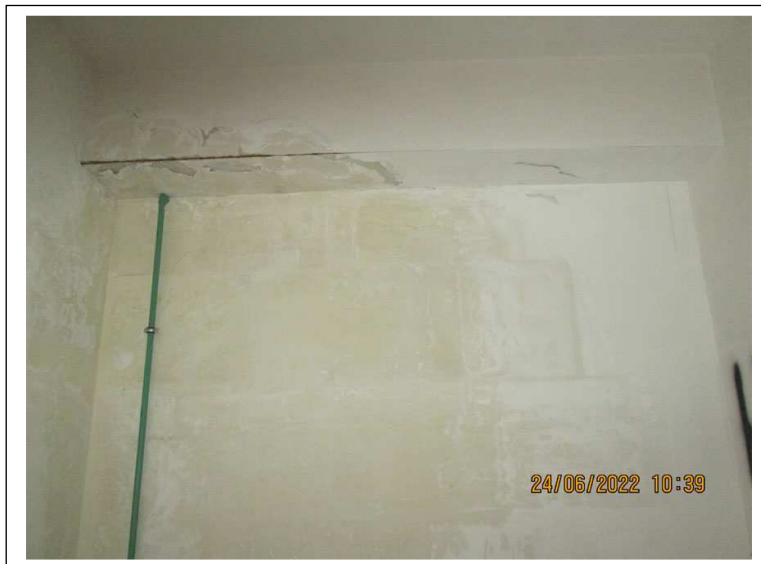
Foto 3. Box sub. 32. Degradi sulla parete di fondo e sulla trave

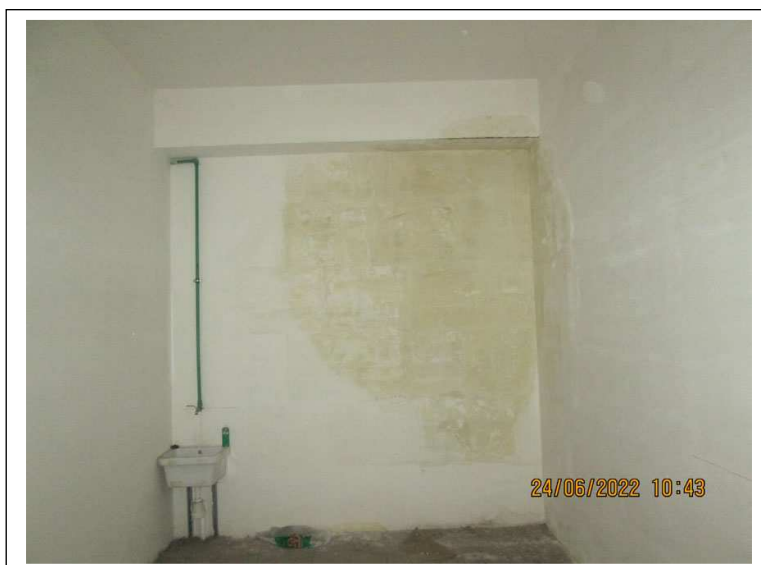
Foto 4. Box sub. 33. Degradi sulla parete di fondo e sulla trave

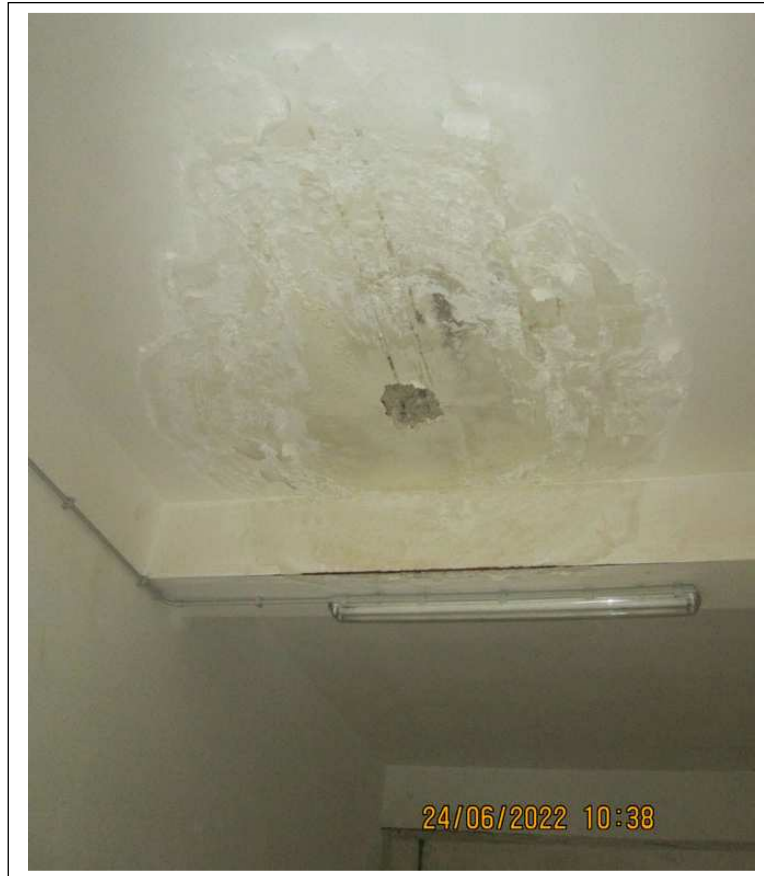
Inoltre, il sub. 32 presentava notevoli degradi anche nella porzione di soffitto più vicina al varco di ingresso. In particolare, era visibile un foro generatosi a seguito del distacco di una porzione di intonaco. Da questo foro, in un precedente sopralluogo effettuato nel mese di gennaio 2021, la sottoscritta ha osservato alcune gocce d'acqua cadere sul pavimento (foto 5-6).

Foto 5. Box sub. 32. Degradi sulla porzione di soffitto più vicina all'ingresso

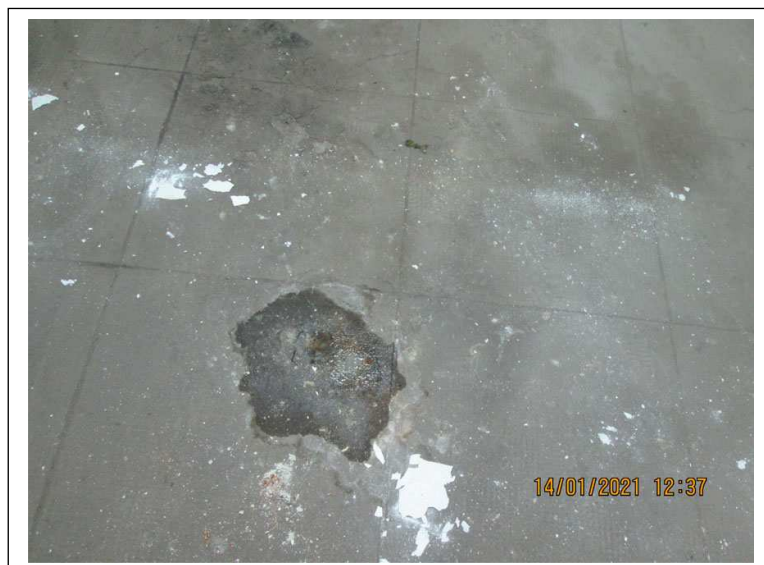
Foto 6. Box sub. 32. Chiazza di acqua sul pavimento conseguenza del gocciolamento del soffitto

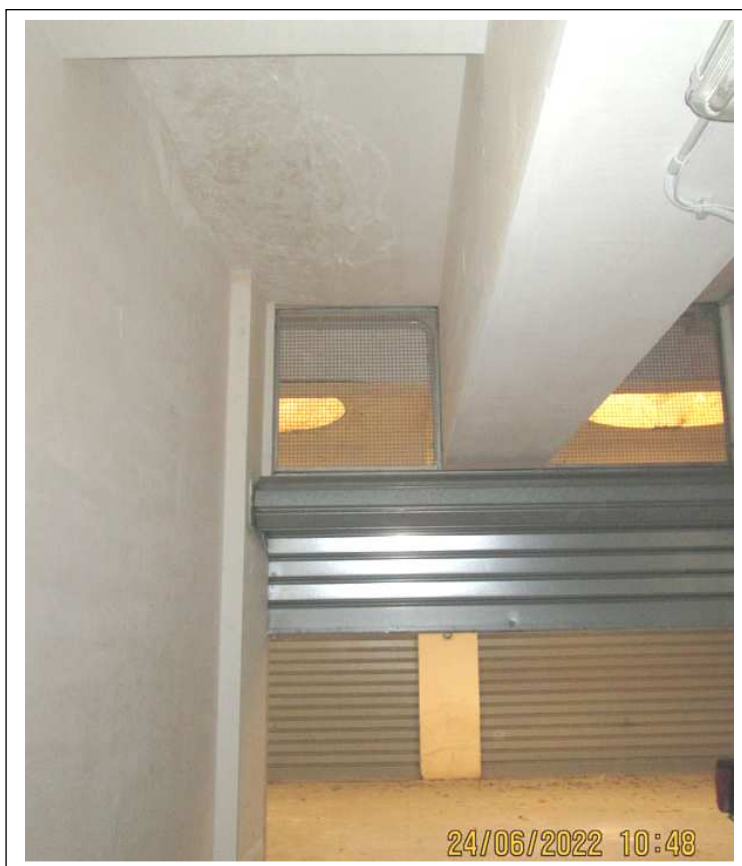
Il sopralluogo ha avuto seguito nei box censiti ai sub. 34, 35 e 36 tra loro contigui e adiacenti ai box sub. 32 e 33. Come per i box sub. 32 e 33, anche in questi immobili la sottoscritta ha osservato degradi dovuti ad infiltrazione d'acqua localizzati sulle porzioni di solaio più vicine agli ingressi (foto 7-8). Il sub. 35, in particolare, presentava due fori vicini nell'intradosso del solaio del tutto simili al foro osservato nel box sub. 32 (foto 9-10).

Foto 7. Box sub. 34. Degradi sulla porzione di soffitto più vicina all'ingresso

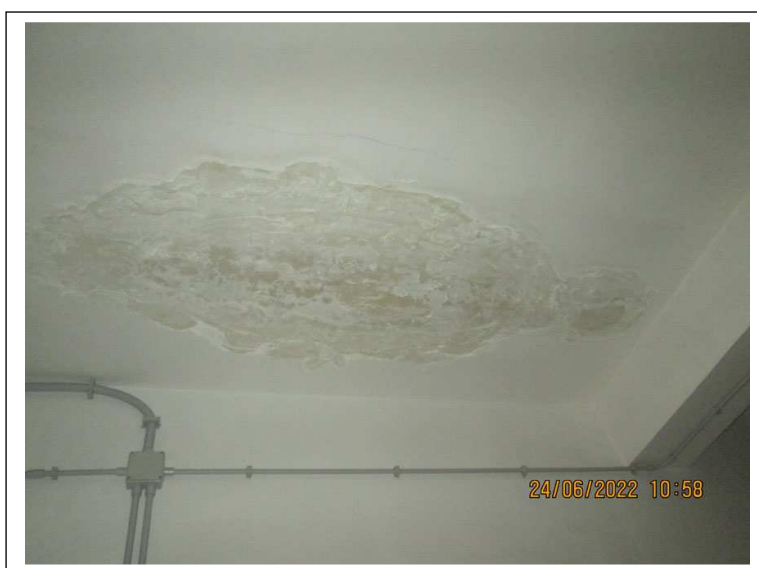
Foto 8. Box sub. 36. Degradi sulla porzione di soffitto più vicina all'ingresso

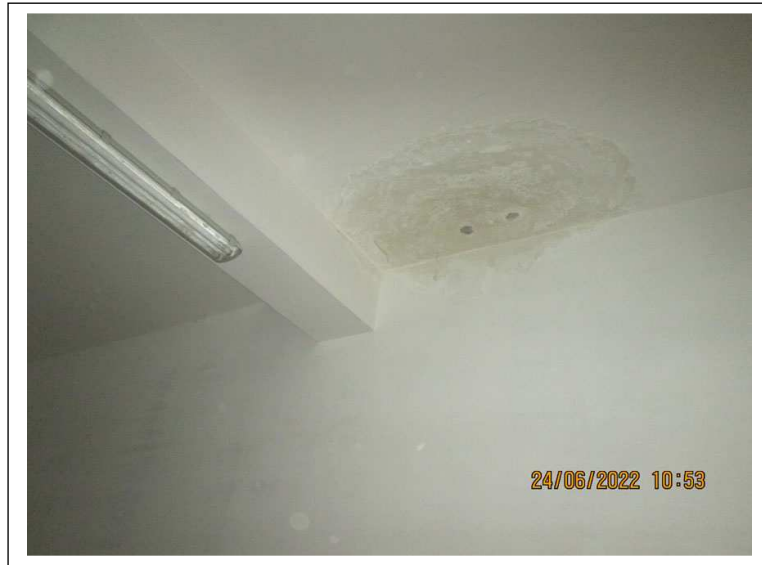
Foto 9. Box sub. 35. Degradati sulla porzione di soffitto più vicina all'ingresso

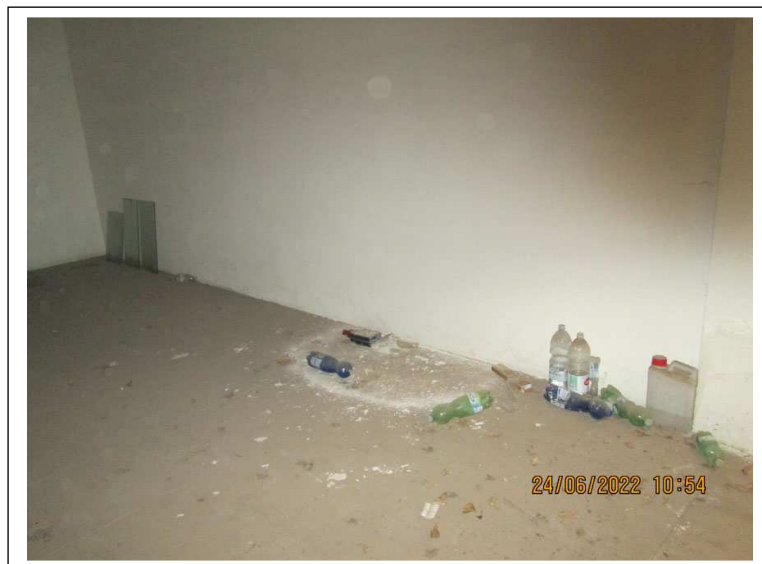
Foto 10. Box sub. 35. Macchia sul pavimento conseguenza del gocciolamento del soffitto

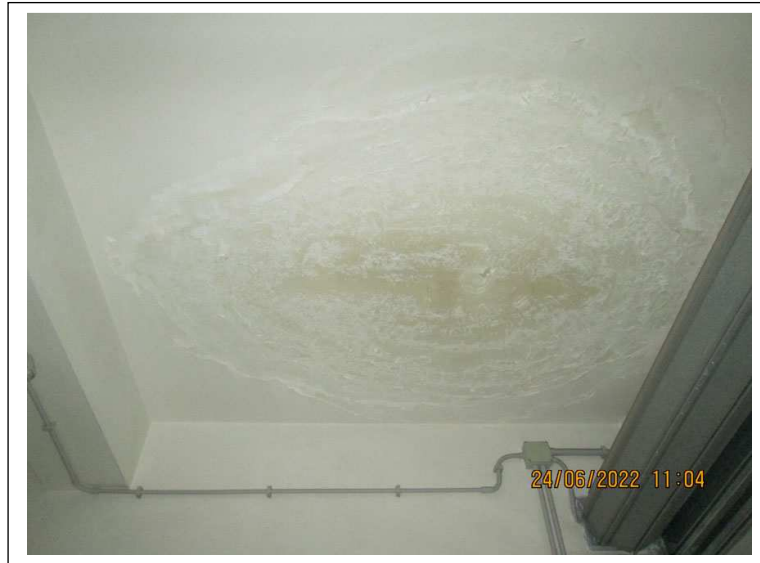
Proseguendo nella ricognizione dei luoghi, la sottoscritta ha preso visione dei box censiti ai sub. 38 e 39 ubicati sotto le rampe di accesso al seminterrato dai civici n. 20 e 22 di via Villa Heloise. Sul soffitto del box sub. 38 sono state osservate infiltrazioni in corrispondenza della zona vicina al varco di accesso (foto 11) e in altri due punti limitrofi alla trave che attraversa la parete confinante con una corsia di manovra e che regge la rampa del civico 22. In tali punti erano presenti fori sul soffitto così come già osservato per i sub. 32 e 35 (foto 38).

Foto 11. Box sub. 38. Degradi sulla porzione di soffitto più vicina all'ingresso

Tali interventi riguardano la rimozione delle possibili cause delle infiltrazioni. In ogni caso, è indispensabile mettere in sicurezza il solaio del box sub. 38 ubicato sotto la rampa con le procedure di risanamento già descritte in precedenza.

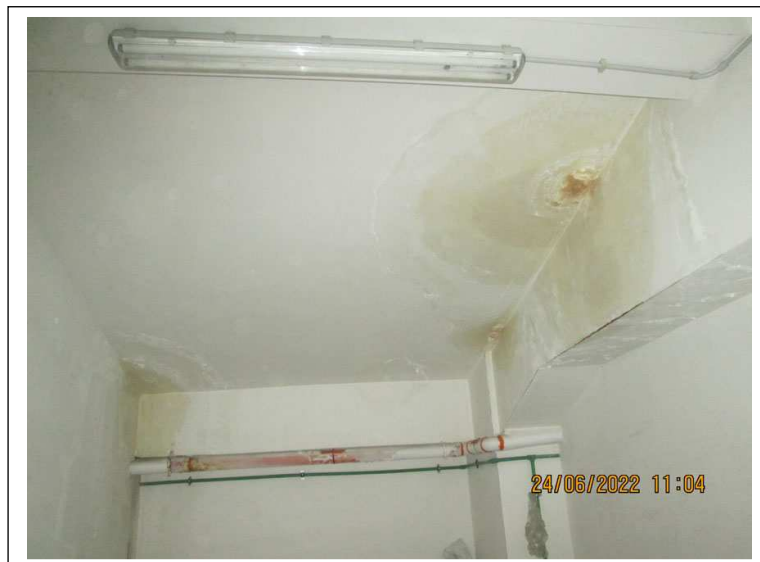
Foto 12. Box sub. 38. Degradi sul soffitto e sulla trave

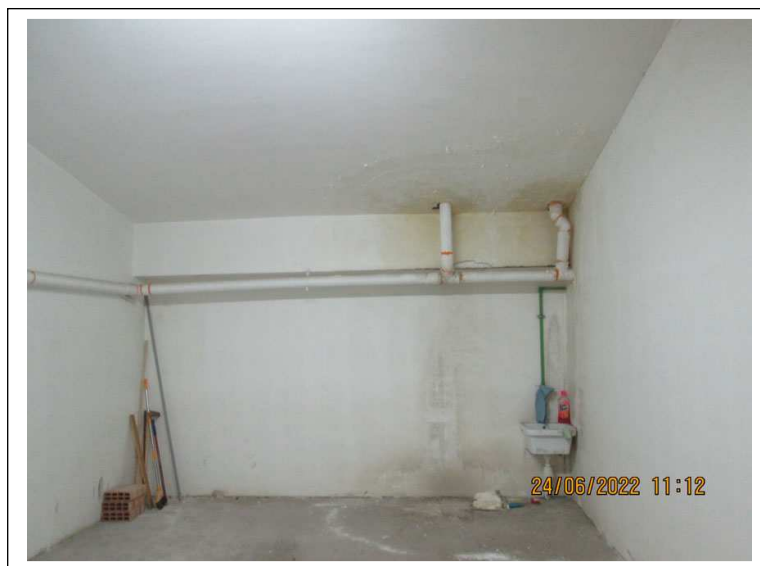
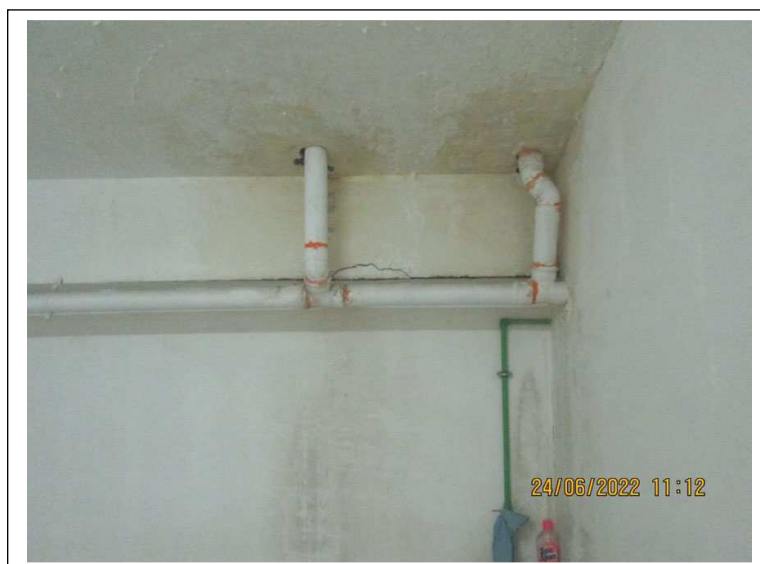
Nel box censito al sub. 39, invece, sono stati osservati degradi sul soffitto attorno ai punti di innesto di alcune tubazioni ubicate sulla parete di fondo del locale (foto 13-14) e provenienti dal livello superiore in corrispondenza della porzione a cielo aperto della rampa del civico n. 20 e n. 22 di via Villa Heloise. E' probabile che tali tubazioni raccolgano le acque delle caditoie poste alla base delle suddette rampe nella zona antistante ai cancelli di ingresso al piano primo seminterrato.

Foto 13-14. Box sub. 39. Degradati sulla trave della parete di fondo e sul soffitto in corrispondenza di tubazioni

Per quanto concerne i degradi osservati all'interno del box sub. 39 sulla parete e trave di fondo e sulla porzione di solaio limitrofa, si presume, visti la morfologia e l'andamento degli aloni di umidità, che tali degradi siano da imputare a disfunzioni delle tubazioni di scarico che attraversano il soffitto del box.

Si rende, pertanto, necessario ispezionare la caditoia e liberarla dagli elementi ostruttivi nonché verificare la funzionalità delle tubazioni accertandosi che non vi siano fessurazioni al loro interno. Ovviamente, come per gli altri box pignorati, è indispensabile procedere con gli interventi di messa in sicurezza della porzione di solaio ammalorata attorno alle tubazioni nonché al risanamento della trave della parete di fondo.

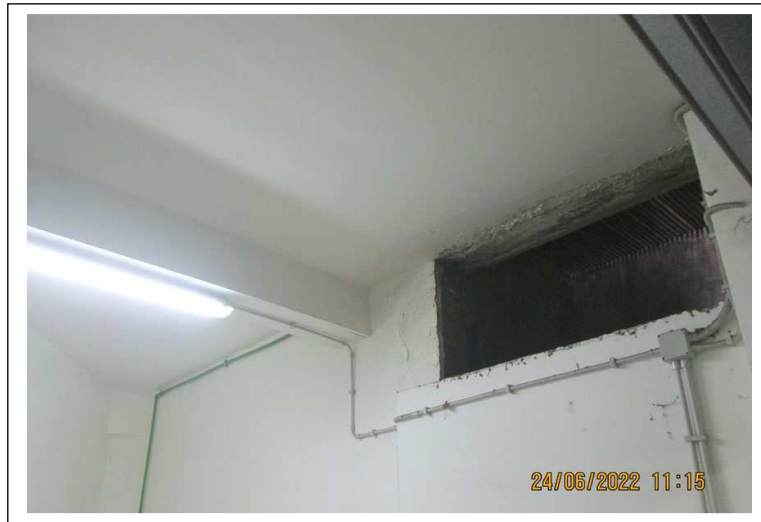
L'osservazione dei luoghi è proseguita presso il box sub. 40 dove sono stati riscontrati degradi consistenti i sfogliamenti della tinteggiatura in una circoscritta zona del soffitto in prossimità di un'apertura ritagliata su una parete confinante con una chiostrina di aerazione (foto 15).

Foto 15. Box sub. 41. Sfogliamenti e sfarinamenti della tinteggiatura lungo il perimetro di una apertura

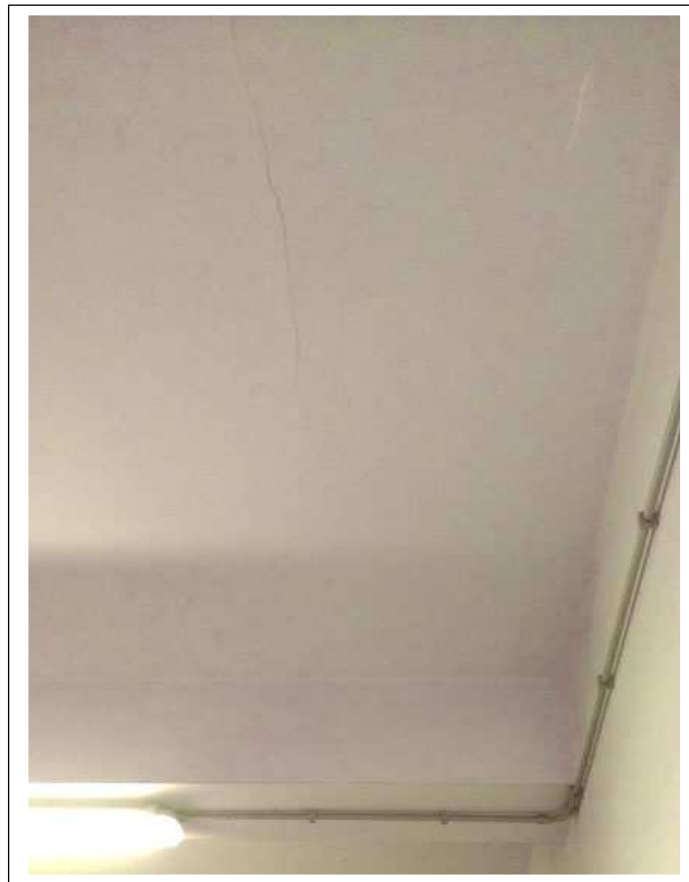
Successivamente la sottoscritta ha preso visione dei box censiti ai sub. 44, 45, 46 e 49 tra loro confinanti. Nei box sub. 44, 45 e 49 sono state osservate microfessurazioni sulle porzioni di soffitto più vicine agli ingressi (foto 16). Inoltre, sulla trave della parete di fondo del box sub. 46 sono stati riscontrati aloni di umidità, sfogliamenti e sfarinamenti della tinteggiatura.

Foto 16. Box sub. 44. Fessurazione dell'intradosso

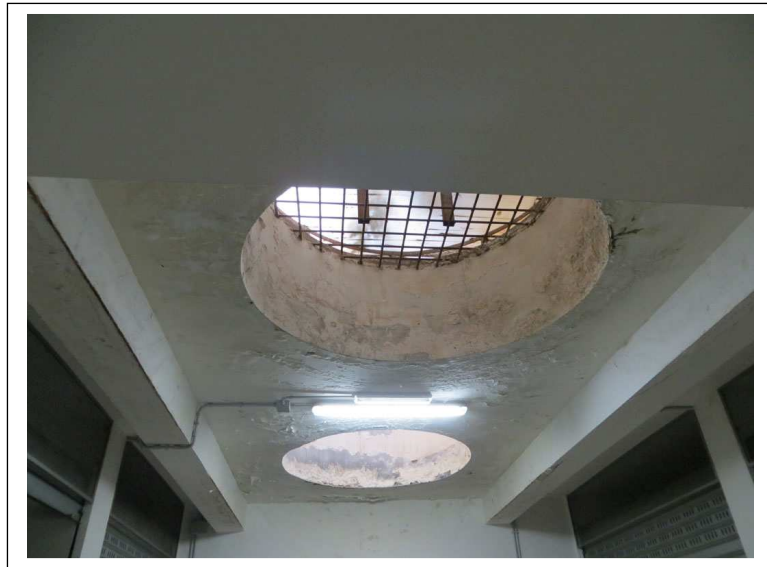
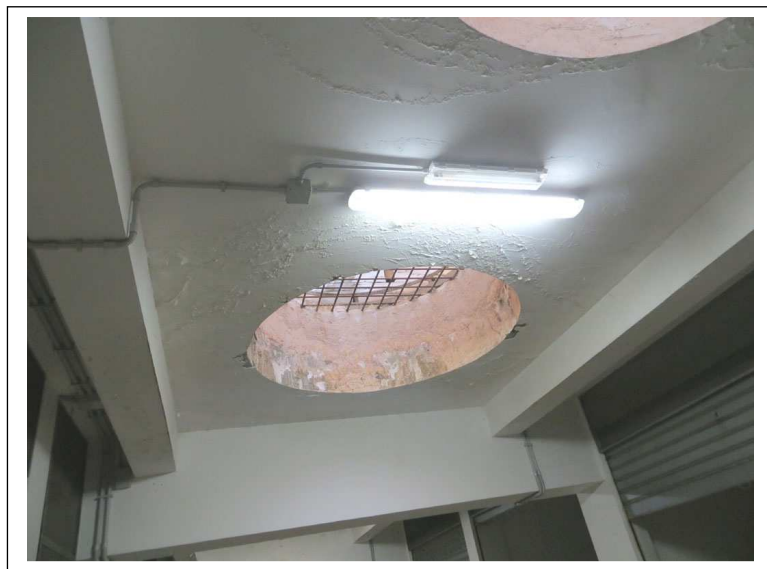
Oltre ai degradi osservati all'interno degli immobili oggetto di pignoramento, notevoli manifestazioni di umidità dovute a fenomeni infiltrativi sono state riscontrate sul soffitto e sulle travi degli spazi comuni di manovra antistanti i box sopradescritti in corrispondenza dei lucernari e delle aiole della soprastante via Villa Heloise (foto 17-18).

Foto 17-18. Soffitti ammalorati degli spazi comuni di manovra in corrispondenza delle aiole e dei lucernari di via Villa Heloise

Poiché la causa delle infiltrazioni sui soffitti delle aree di manovra è imputabile principalmente alle soprastanti aiole di via Villa Heloise che mantengono, per la presenza di terra e piante di vario genere, una condizione di costante umidità che si incrementa in caso di pioggia, sarebbe opportuno che si provvedesse, previa rimozione della terra, ad un adeguato intervento di impermeabilizzazione del fondo delle aiole e dei muretti di bordo nonché ad un idoneo drenaggio atto a smaltire l'acqua in eccesso che si accumula nel terreno. Inoltre, considerato che l'acqua penetra anche attraverso i muretti che delimitano i lucernari, sarebbe opportuno che gli stessi venissero impermeabilizzati in entrambi i lati.

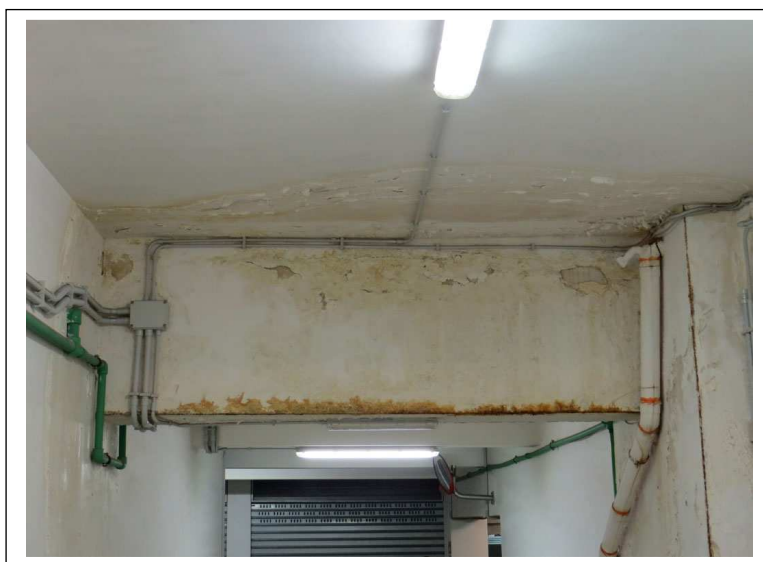
22 di via Villa Heloise e compreso tra le pareti dei box sub. 37 e sub. 38. Anche le suddette pareti risultavano interessate da degradi dovuti ad infiltrazioni. In particolare la sottoscritta ha notato che la parete del box sub. 37, non oggetto di pignoramento, risultava bagnata e con un leggero velo d'acqua che scorreva lungo la superficie esterna (foto 19).

Foto 19. Trave ammalorata della corsia comune compresa tra il box sub. 37 e il box sub. 38

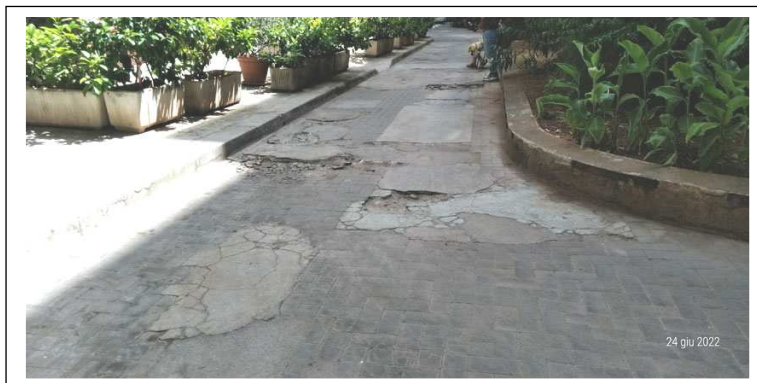
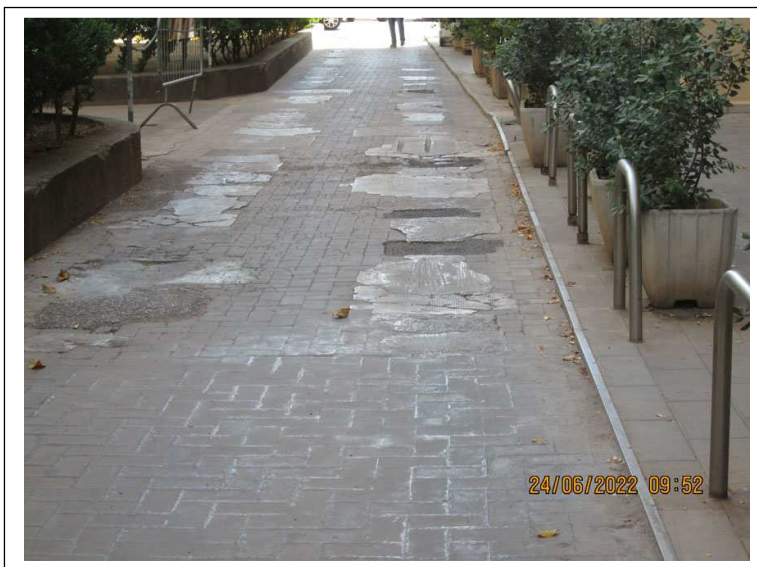
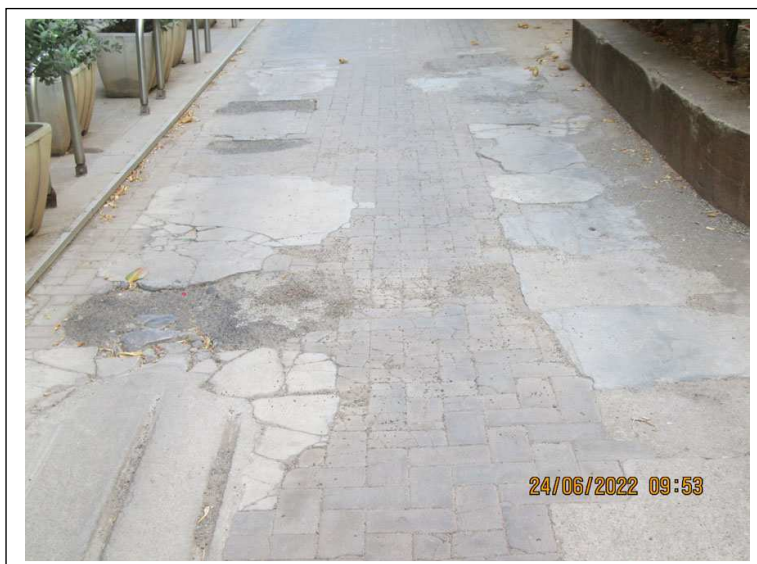
Foto 20-21-22. Via Villa Heloise, manto stradale dissestato

In alcuni punti, infatti, la pavimentazione risulta fessurata ed avvallata, in altri punti sono visibili delle vere e proprie buche in cui mancano del tutto gli elementi di pavimentazione, in altri punti ancora si osservano rappezzamenti temporanei effettuati con asfalto o cemento.

E', pertanto, fondamentale che venga ripristinata l'integrità della sede stradale di via Villa Heloise tramite il rifacimento del manto di pavimentazione e della sottostante impermeabilizzazione che, considerata la natura ed estensione dei degradi osservati nei box del primo piano seminterrato, risulta certamente danneggiata e non più a tenuta.

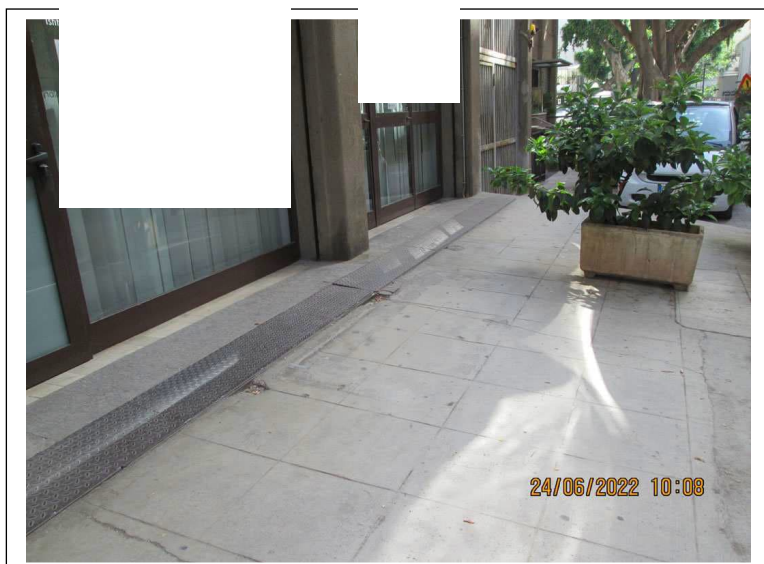
Foto 23. Marciapiede compreso tra i civici n. 24 e 36 di via Villa Heloise

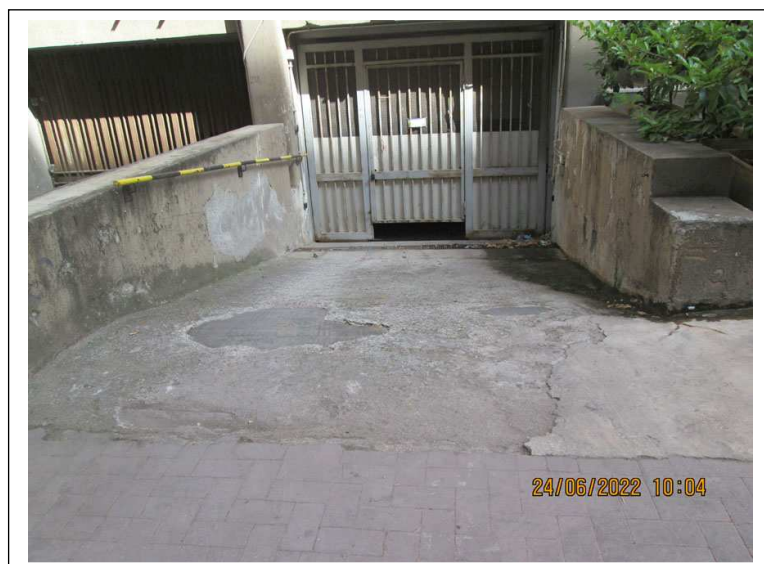
Anche la porzione iniziale a cielo aperto della rampa di ingresso al seminterrato dal civico n. 22 è caratterizzata da una superficie pavimentata dissestata (foto 23-24). Alla fine di questa porzione di rampa, davanti al cancello di ingresso automatizzato, è situata una griglia di scolo di acque di superficie che appare intasata con fogliame e detriti di vario genere. Vegetazione spontanea è cresciuta all'interno della griglia in prossimità di uno dei muretti perimetrali della rampa (foto 26-27).

Foto 24. Porzione di rampa a cielo aperto dal civico n. 22 di via Villa Heloise

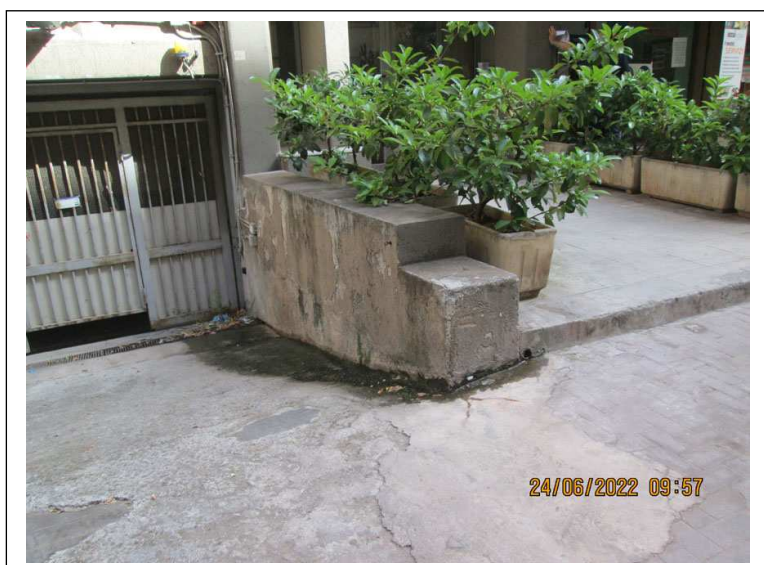
Foto 25. Porzione di rampa a cielo aperto dal civico n. 22 di via Villa Heloise

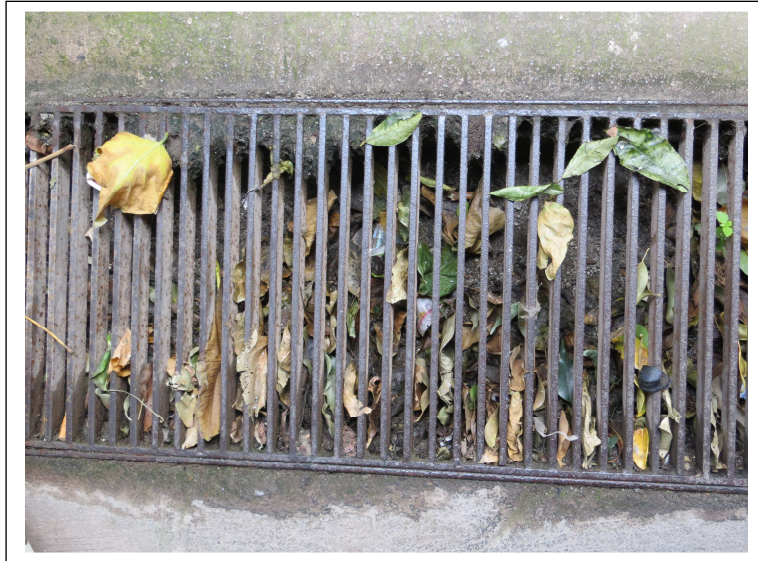
Foto 26. Griglia ostruita davanti al cancello di ingresso della rampa del civico n. 22 di via Villa Heloise

Altri interventi atti a rimuovere le cause dei degradi all'interno dei box pignorati sono quelli che riguardano l'ispezione e la disostruzione delle caditoie poste davanti agli ingressi delle rampe di accesso ai seminterrati dai civici n. 20 e n. 22 e delle sottostanti tubazioni di smaltimento.

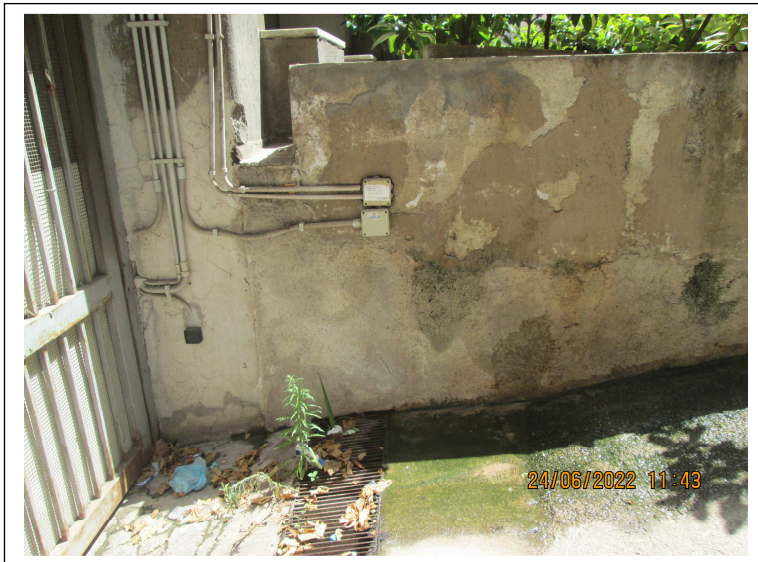
Foto 27. Griglia ostruita con detriti e fogliame davanti al cancello di ingresso della rampa dal civico n. 22 di via Villa Heloise

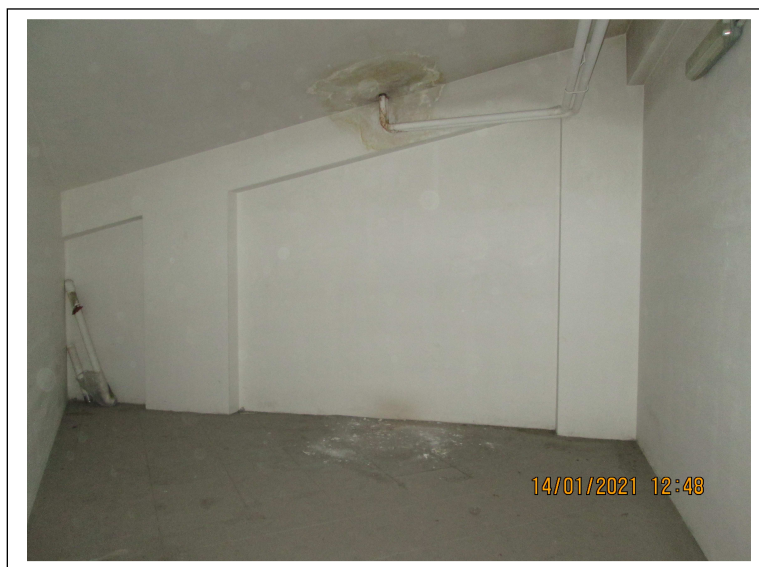
ambienti. Nel vano più distante dall'ingresso, in corrispondenza dell'innesto di una tubazione proveniente dal piano superiore, è stata osservata un'ampia porzione di soffitto con l'intonaco di finitura distaccato che ha lasciato scoperto il fondo dei laterizi dell'intradosso del solaio (foto 29). Nel precedente sopralluogo effettuato il 14/01/2021 non si era ancora verificato il distacco dell'intonaco dall'intradosso del solaio. Era visibile, infatti, soltanto una macchia di umidità attorno al punto di innesto delle tubazioni con il solaio (foto 28).

Foto 28. Soffitto del box sub. 42 con aloni di umidità attorno alla tubazione proveniente dal piano superiore (fotografato in occasione del sopralluogo del 14/01/2022)

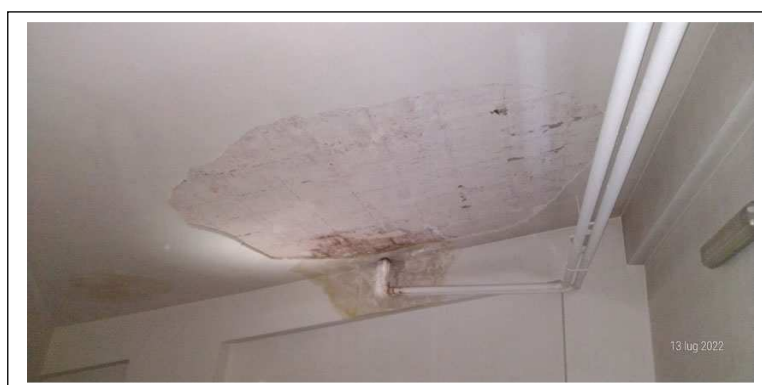
Foto 29. Soffitto del box sub. 42 con aloni di umidità attorno alla tubazione proveniente dal piano superiore e distacco di vasta porzione dell'intonaco dell'intradosso (fotografato in occasione del sopralluogo del 13/07/2022)

Per quanto riguarda il box sub. 42 dove è stato osservato il distacco di un'ampia porzione di intonaco dell'intradosso del solaio che ha lasciato a vista il fondo dei laterizi, si precisa che la causa è certamente da ricercare in una perdita di due tubazioni di scarico che attraversano il solaio. Tali tubazioni provengono da un edificio condominiale che si trova di fronte al fabbricato che ospita le rampe di accesso al primo piano seminterrato.

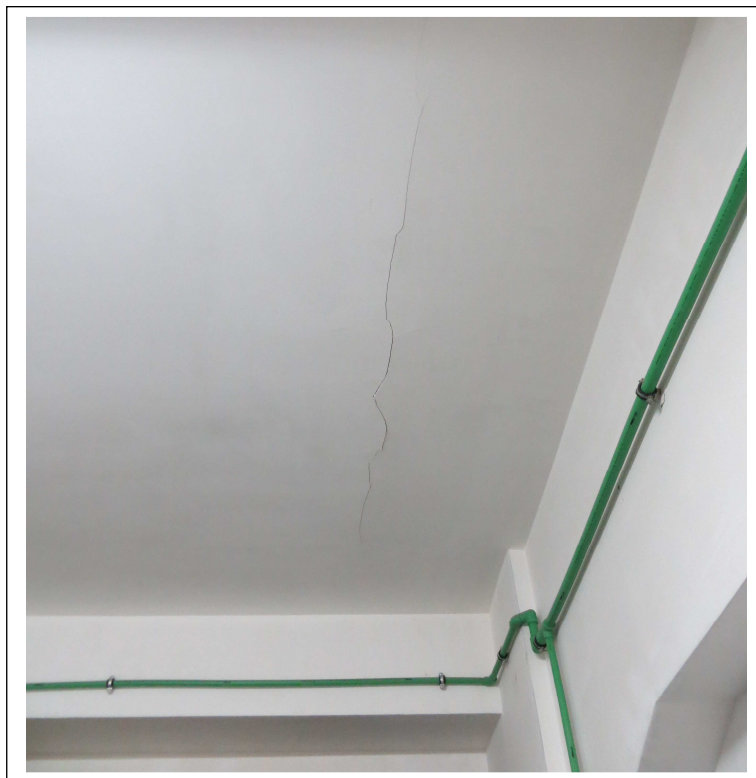
precedenti sopralluoghi quando era visibile soltanto una fessurazione dell'intonaco di finitura dell'intradosso (foto 30).

Foto 30. Soffitto del box sub. 48 con presenza di fessurazione (fotografato in occasione del sopralluogo del 14/01/2022)

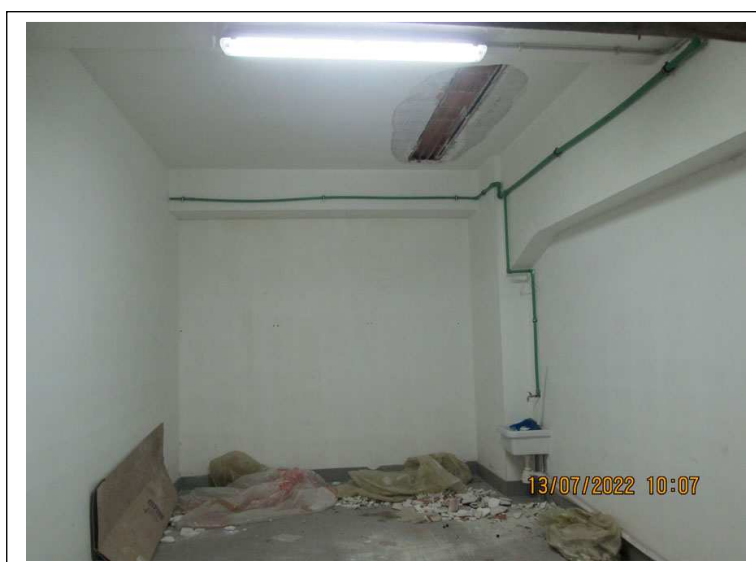
Infine è stato ispezionato anche il box sub. 48 dove è stato riscontrato lo "sfondellamento" di una porzione di solaio (foto 31), sfondellamento non ancora verificatosi in occasione dei

Foto 31. Soffitto del box sub. 48 con porzione dell'intradosso sfondata in corrispondenza della pregressa fessurazione (fotografato in occasione del sopralluogo del 13/07/2022)

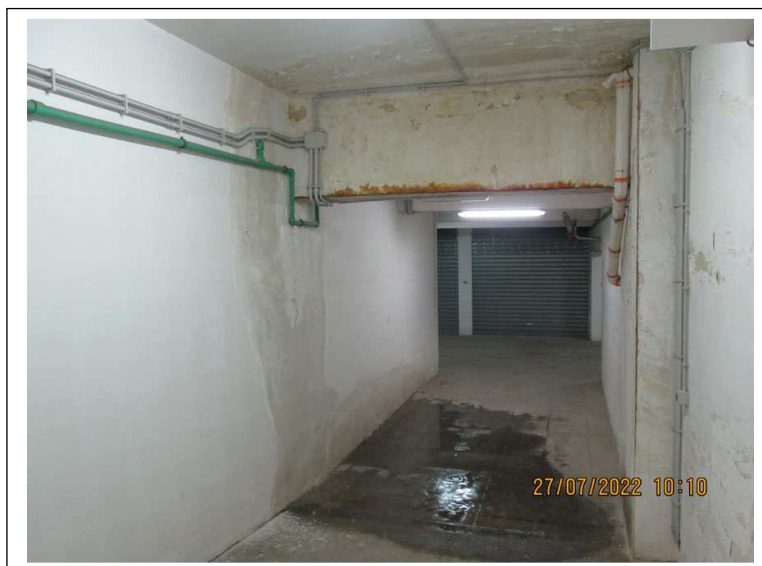
Oltre alla parete, si è riscontrata notevole presenza di acqua anche sulla trave che è apparsa particolarmente ammalorata e trasudante acqua (foto 32).

Foto 32. Trave ammalorata della corsia comune compresa tra il box sub. 37 e il box sub. 38. E' visibile presenza di acqua sulla parete del box sub. 37, sulla trave e sul pavimento

Come descritto al paragrafo 2.1, in questa trave sono stati osservati notevoli degni di infiltrazione e, in occasione di un sopralluogo, è stata notata dell'acqua scivolare lungo la parete del box sub. 37 in corrispondenza di un raccordo di un tubazione di adduzione idrica. E' probabile, dunque, che la causa di tali degni possa essere riconducibile ad una disfunzione di impianti. E' possibile, infatti, che il raccordo della tubazione che penetra all'interno della muratura del box sub. 37, non oggetto di pignoramento, non sia più a tenuta o che vi siano fessurazioni lungo il condotto. Pertanto, quando l'impianto è in esercizio, la pressione dell'acqua all'interno della tubazione è tale da determinare le infiltrazioni osservate con conseguente fuoriuscita dell'acqua che scivola lungo la parete e che viene assorbita non solo dalla muratura ma anche dalla trave arrivando perfino a gocciolare sul pavimento.
