TRIBUNALE DI PALERMO

N° R. Es. : 436 / 2022

RELAZIONE DI CONSULENZA TECNICA D'UFFICIO

Appartamento sito in Palermo, Via Giovanni Battista Caruso N°12, Piano I a sx

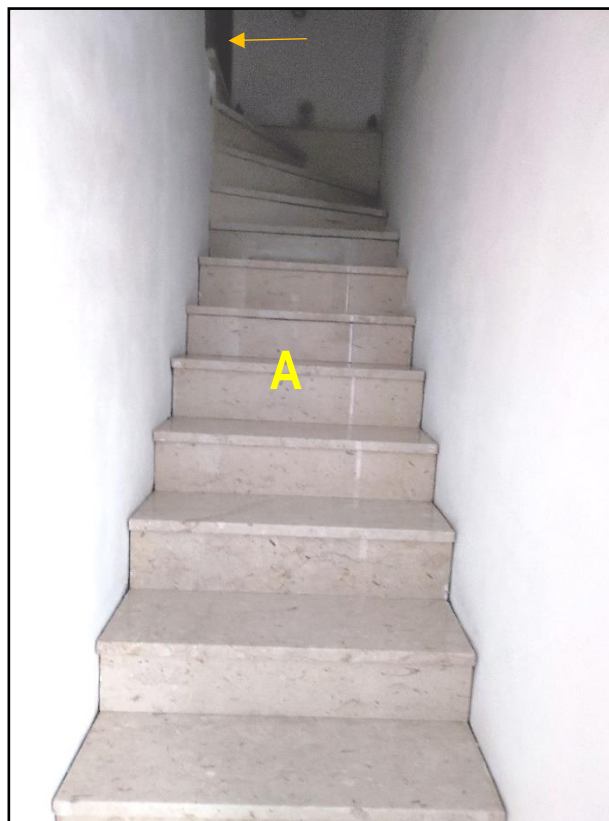
(A) Part. nuova scala interna per accesso
all'unità immobiliare di Piano II

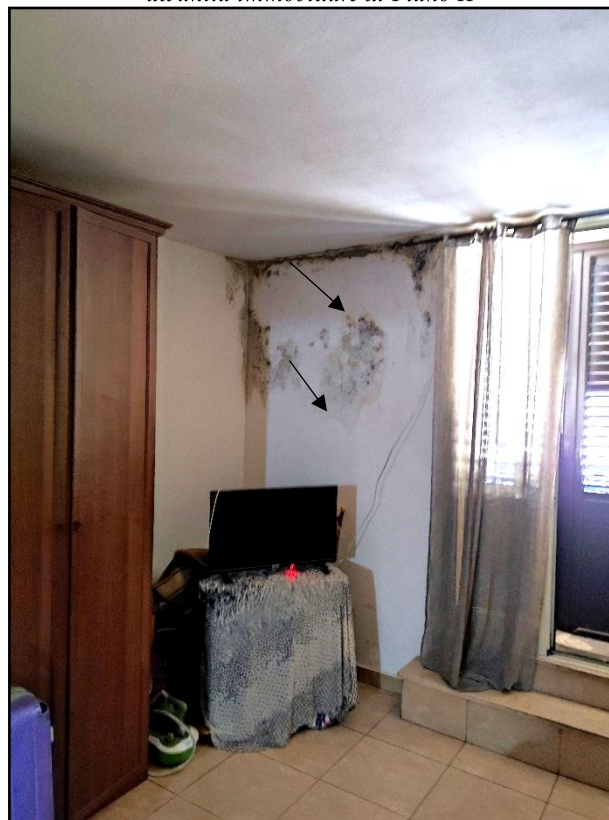
Camera da Letto 1: part. annerimento superficiale con muffe

Nella Camera da Letto 1, sulla parete prospiciente Via G.B.Caruso, sono state rilevate patologie di degrado degli intonaci con annerimento superficiale e formazione di muffe, causate dall'intasamento di un imbuto del pluviale, posto in opera sul prospetto principale.

Per quanto attiene gli impianti, si ritiene opportuno procedere a lavori di adeguamento dell'impianto elettrico , da affidare a Ditta abilitata che rilascerà, ad ultimazione dei lavori, il Certificato di Conformità ai sensi della Legge 37/08. Il costo complessivo dei suddetti lavori e di piccoli interventi manutentivi, quali la tinteggiatura delle pareti e del soffitto della Camera da letto 1 con idropittura lavabile, la riparazione dell'imbuto del pluviale, ammonta ad € **1.400,00** oltre IVA.

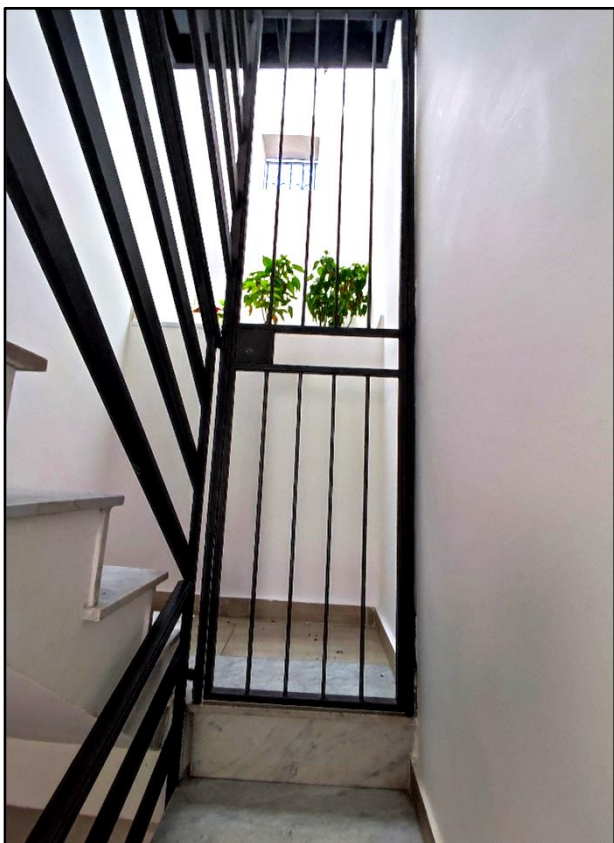
Part. scala ad uso esclusivo per l'accesso all'unità immobiliare di Piano II di proprietà aliena

la Corte interna. La scala per il collegamento alle N°2 unità immobiliari di Piano II, è stata chiusa da un cancello in ferro ad uso esclusivo. Tale chiusura ha obbligato il debitore esecutato ad apportare delle modifiche all'unità immobiliare, quali la creazione di un modesto disimpegno e di un nuovo collegamento interno al fine di poter accedere alla sua proprietà, ubicata al Piano II, così come evidenziato dalla documentazione fotografica alle pagg.5 e 7. L'intero organismo edilizio fu sottoposto a lavori di ristrutturazione per i quali venne rilasciata dal Comune di

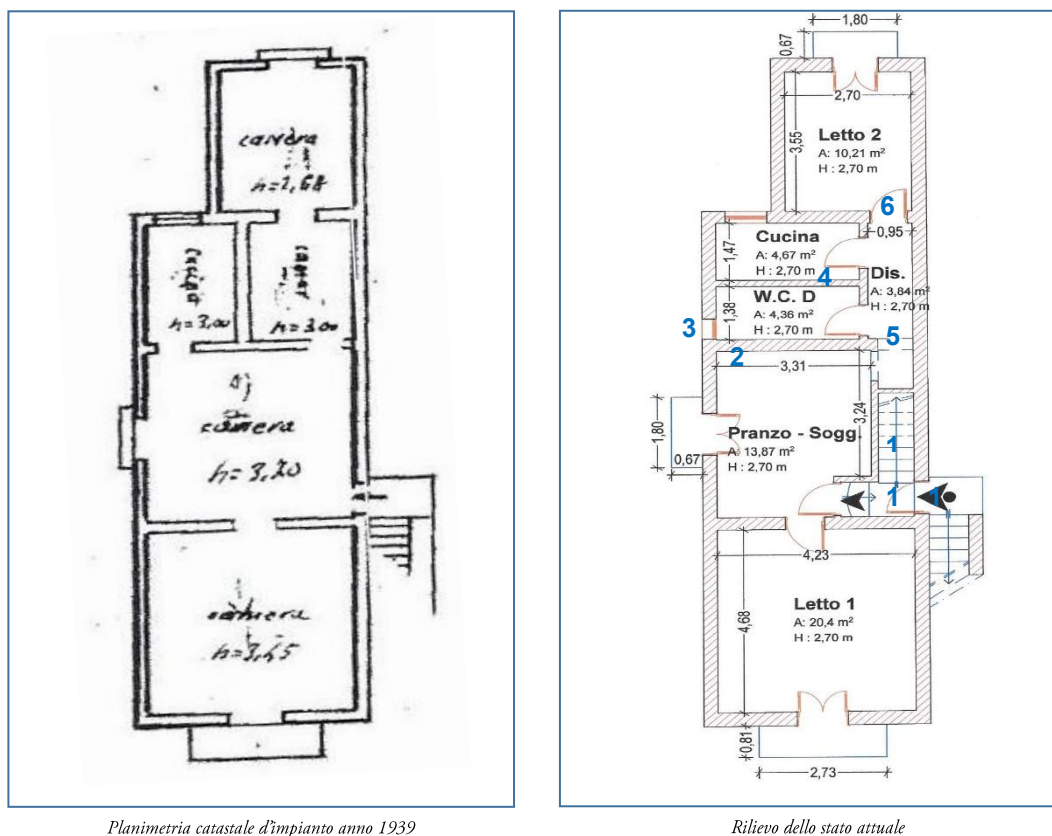
Raffronto tra la planimetria catastale d'impianto ed il rilievo dello stato attuale

1. Modifica della zona d'accesso all'unità immobiliare con creazione di nuovo collegamento verticale all'unità immobiliare di piano II di impianto, con riduzione della superficie della superficie della zona giorno;
2. Chiusura della originaria porta d'accesso della Cucina con demolizione del muro e creazione di nuovo w.c. ;
3. Creazione di nuova finestra prospiciente la corte interna (cm.50 x 72), realizzata in alluminio anodizzato preverniciato;
4. Realizzazione di nuovi tramezzi divisori per l'accesso al W.C. ed alla Cucina ;
5. Nuovo disimpegno per l'accesso ai servizi ed alla zona notte ;
6. Spostamento della porta d'accesso alla Camera da Letto 2 ;

Ad essi dovranno essere aggiunti l'onorario di Professionista Abilitato per la presentazione della pratica di C.I.L.A. tardiva (Comunicazione di inizio lavori asseverata) allo Sportello Unico Edilizia, per le variazioni apportate in corso d'opera, del modello DocFa all'Agenzia delle Entrate - Uff. del Territorio, per la rettifica della obsoleta planimetria catastale, dell'A.P.E (Attestato di Prestazione Energetica) e della S.C.A.(Segnalazione Certificata di Abitabilità).
