# TRIBUNALE DI PALERMO

N° R. Es. : 436 / 2022

RELAZIONE DI CONSULENZA TECNICA D'UFFICIO  
**PERIZIA per PUBBLICITA'**  
**LOTTO 2**

**Appartamento sito in Palermo, Via Maestro Cristofaro N°6, Piano III a dx**

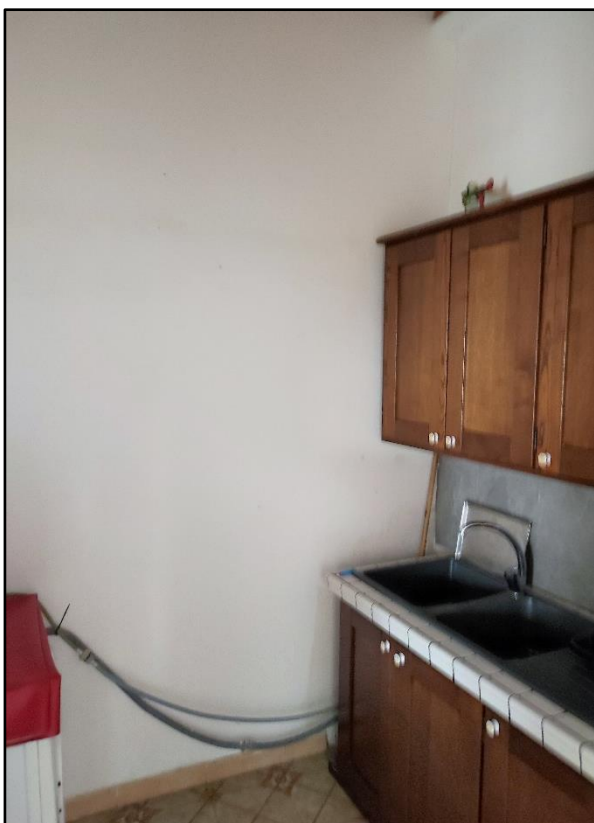
*Cucina : particolare top in muratura, rivestito con piastrelle ceramiche ed elementi da incasso in acciaio inox*

L'originaria finestra, prospiciente la Corte interna è stata tompagnata, per consentire la costruzione di un top in muratura, rivestito con tozzetti di ceramica, dotato di piano cottura e di lavello in acciaio inox, due vasche con gocciolatoio, da incasso. Una porta di accesso in mogano tamburato, separa la Cucina dalla Camera da Letto 1, pavimentata con piastrelle ceramiche, formato cm.20 x20, con tozzetto a contrasto. La Camera da Letto 1 è altresì dotata di una terrazza a livello , prospiciente la Corte interna. Alla Camera da Letto 2, si accede direttamente dalla zona

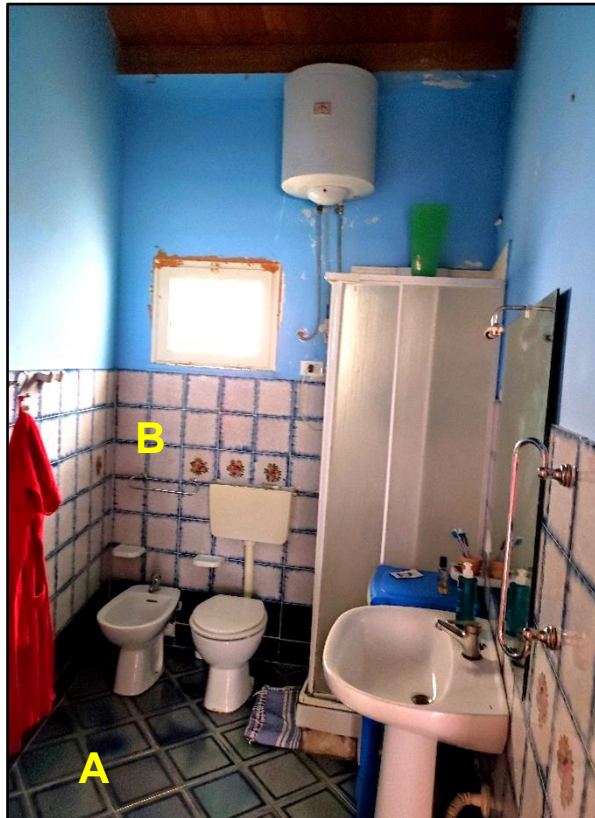
Wc Doccia : (A) pavimento con piastrelle cm.25 x 25 ; (B) piastrelle ceramiche formato cm. 20 x 20 per h= m. 1,55

Nella servizio igienico, in corrispondenza della parete prospiciente la Corte interna, sono state rilevate patologie di degrado degli intonaci, cagionate da fenomeni infiltrativi provenienti dal serramento e da perdite localizzate del boiler, utilizzato per la produzione di acqua calda.

Per quanto attiene gli impianti, si ritiene opportuno procedere a lavori di adeguamento dell'impianto elettrico, da affidare a Ditta abilitata che rilascerà, ad ultimazione dei lavori, il Certificato di Conformità ai sensi della Legge 37/08. Il costo complessivo dei suddetti lavori e di piccoli interventi manutentivi, quali la tinteggiatura delle pareti e del soffitto del servizio igienico con idropittura lavabile, la riparazione del serramento e la sostituzione del boiler danneggiato, ammonta ad € 1.400,00 oltre IVA.

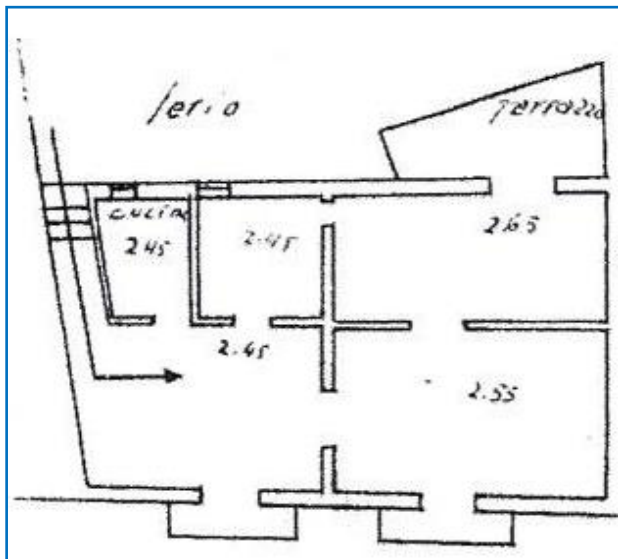
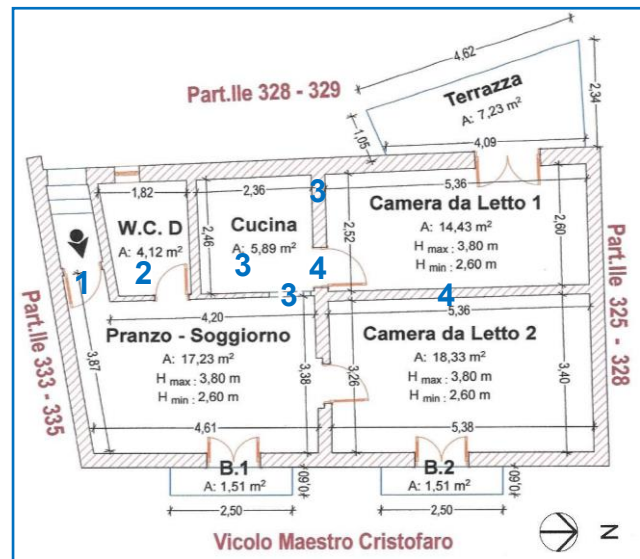
Raffronto tra la planimetria catastale d'impianto ed il rilievo dello stato attuale

1. Inserimento nel rilievo dello stato attuale della porta d'accesso all'unità immobiliare ;
2. Cambio di destinazione d'uso dell'originaria Cucina, in W.C. Doccia;
3. Creazione di una Cucina, con chiusura della finestra originaria, della porta di accesso alla Camera da letto 1 e nuovo accesso alla Cucina, privo di porta ;
4. Nuovo accesso alla Camera da Letto 1 con chiusura dell'originario accesso alla camera da Letto 2 .

adeguamento degli impianti, non modificano la volumetria complessiva e mantengono inalterata l'originaria destinazione d'uso. I costi necessari per la regolarizzazione delle difformità riscontrate, inclusi gli onorari di Professionista Abilitato ammontano complessivamente ad € 3.500,00, e possono riassumersi come appresso specificato :
