Relazione fotografica dell'appartamento sito al piano terzo e del lastrico solare di piano quarto -Lotto A:

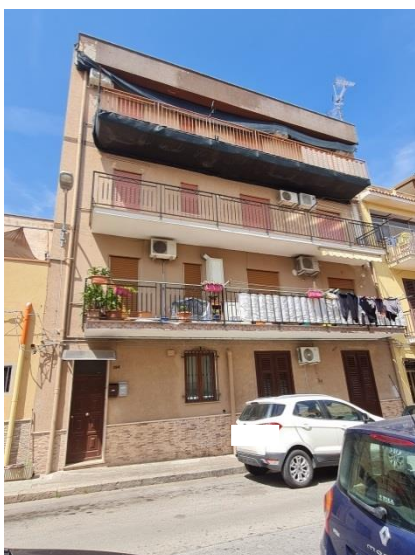
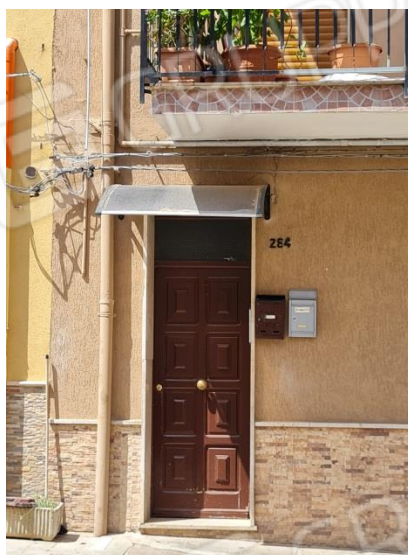
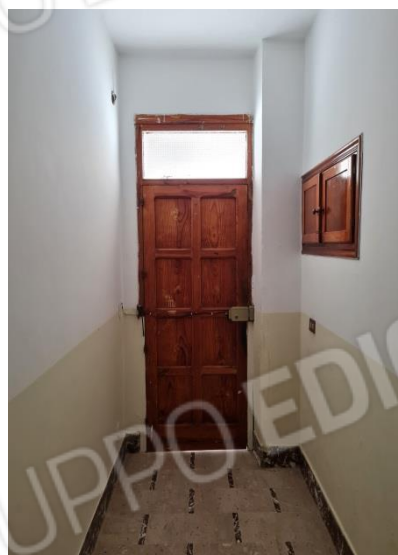
1-2-3- Esterno: Bene sito al piano terzo più lastrico solare di piano quarto, facente parte di una palazzina di quattro piani f.t. All'immobile vi si accede tramite un portoncino che immette su un piccolo vano scala.

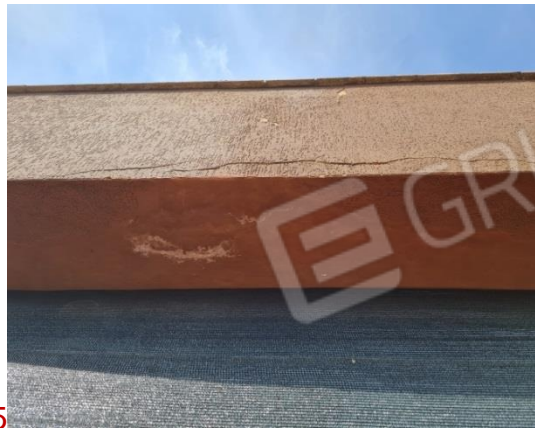
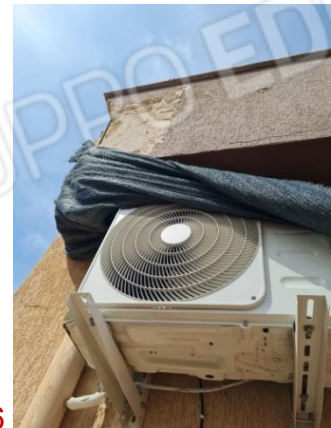
16

16-17-Il cornicione d'attico della copertura (stessa proprietà) è in cattivo stato, presenta crepe e distacchi soprattutto nell'angolo dell'edificio e ferri a nudo per pregresse infiltrazioni provenienti verosimilmente dall'ammaloramento della guina di copertura. A tale proposito era stata posiziona rete di protezione lungo tutto il perimetro, che con il tempo si è deteriorata e staccata non svolgendo quindi la funzione voluta. In seguito, poichè era preventivato una messa in sicurezza delle parti ammalorate, il condominio ha provveduto con i suddetti lavori consistenti (da quanto si evince dalle foto del custode) in rimozione delle parti incoerenti e apposizione di malta di tipo emaco sui ferri a vista.

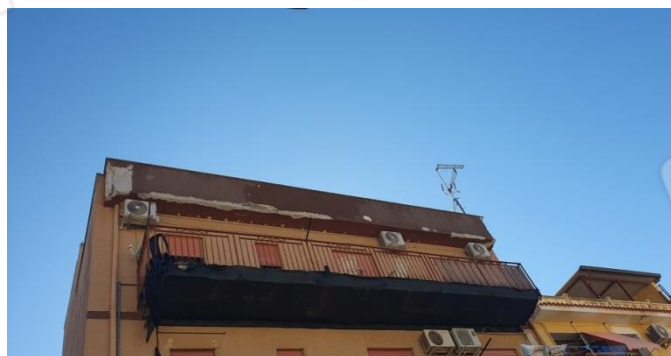
18- Foto-sopralluogo custode giudiziario del 31/07/2023.

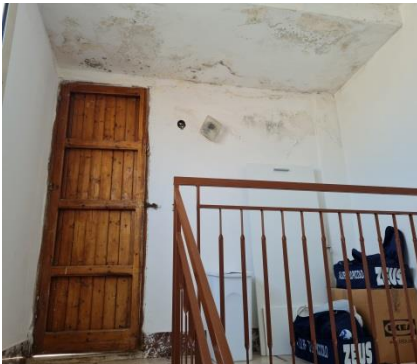
21-Al lastrico solare di piano quarto (stessa proprietà), si accede dalla scala condominiale, attraverso una porta in legno.

L'intradosso del soffitto del vano scala appare con macchie di umidità e muffa verosimilmente dovuta alla cattiva impermeabilizzazione della copertura del torrino.

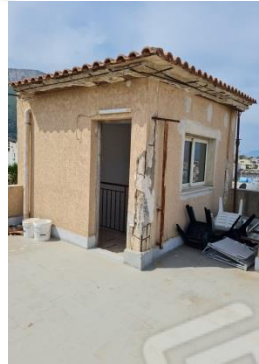
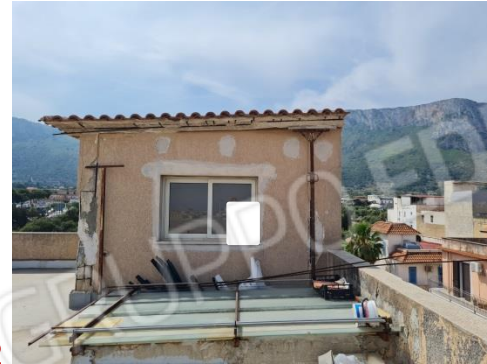
22-23-All'esterno la struttura del torrino appare deteriorata con i ferri del pilastro angolare a vista, così come il cornicione della copertura.

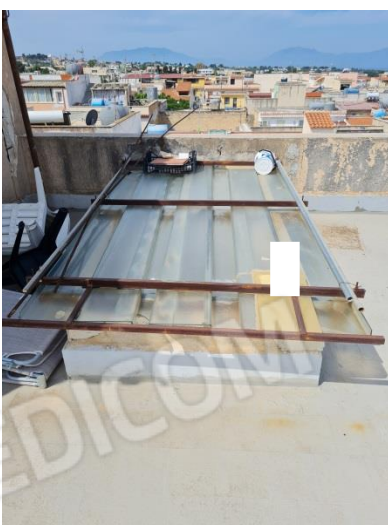
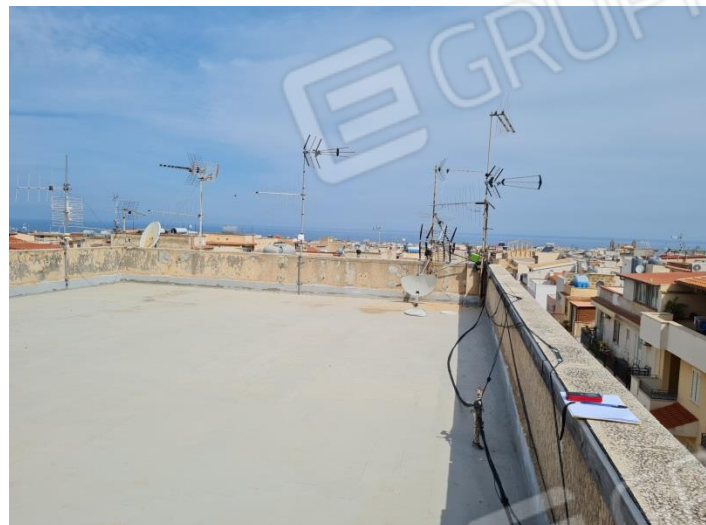
24-25-Sul terrazzo insiste la copertura a vetri della chiostrina da cui prendono luce gli appartamenti della palazzina. Il lastrico solare risulta pavimentato con guaina impermeabilizzante in mediocre stato di conservazione.

Lungo il muretto sono collocate le antenne dei vari appartamenti.
