# TRIBUNALE DI PALERMO Sezione VI Civile - Esecuzioni Immobiliari

Esecuzione Immobiliare n. 491/2017 R.G.Es promossa da i. e per essa da n.q. di mandataria

Perizia di stima redatta dall'arch. Rosalia Marchese Relazione Immobile n.1

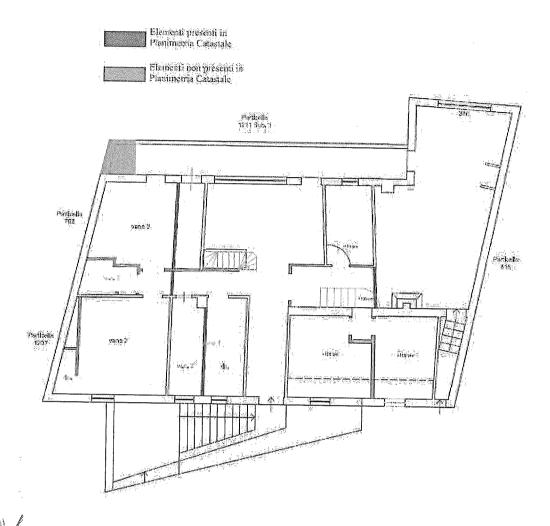
Le difformità tra stato dei luoghi e planimetria catastale sono rappresentate nel grafico allegato (all.8).

Tra la situazione riportata nella planimetria depositata in Catasto e lo stato attuale dei luoghi esistono le seguenti difformità:

- diversa ubicazione del wc 2;
- diversa dimensione del vano 3;
- assenza del vano 1;
- mancata rappresentazione del ripostiglio annesso al vano 2;
- presenza di un ripostiglio con finestra sul fronte principale;
- rappresentazione di una portafinestra sul balcone;
- mancata rappresentazione della scaletta e dei locali sottotetto;
- diversa configurazione della parte terminale del balcone.

Di conseguenza occorrerà presentare al Catasto la Planimetria (DOCFA) e l'Elaborato Planimetrico aggiornati.

Il costo delle variazioni catastali, comprendente tributi ed onorario del tecnico, viene stimato in via approssimata in €.500,00.

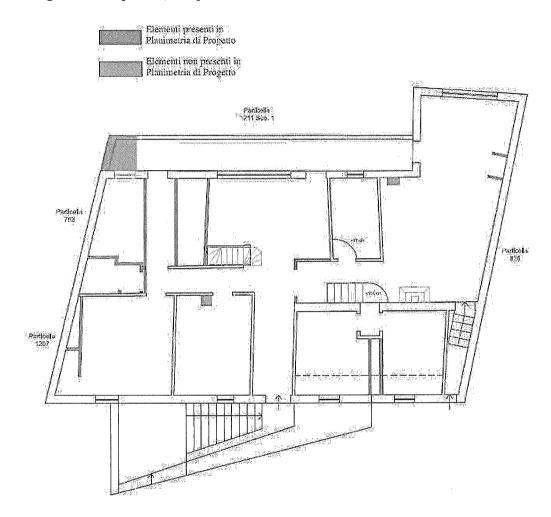
Nella pianta di progetto non è inserita la mansarda (rappresentata nei grafici dei prospetti principali) (all.16) cui in atto si accede dalla scaletta in legno e metallo

collocata nel vano adibito a soggiorno, pertanto occorrerà rimuovere tale collegamento e ripristinare la porzione di solaio mancante.

E'necessario, pertanto, procedere al completamento dei prospetti previa presentazione di richiesta di Nulla Osta alla Soprintendenza ai Beni Culturali ed Ambientali di Palermo, come specificato nell'Atto di Concessione in Sanatoria. L'area infatti è sottoposta a vincolo paesistico, apposto con Decreto dell'Assessorato per i Beni Culturali ed Ambientali e per la Pubblica Istruzione del 26 marzo 1997, pubblicato sulla G.U.R.S. n.23 del 03.05.1997, con il quale
