TRIBUNALE DI PALERMO  
SEZIONE VI CIVILE – ESECUZIONI IMMOBILIARI

ESECUZIONE IMMOBILIARE R.G.ES. N. 75/2023  
GIUDICE DELL'ESECUZIONE: DOTT. F. MINUTOLI

**PERIZIA DI STIMA**

- APPARTAMENTO per civile abitazione (cat. A/3) sito in Palermo, Via Giuseppe Cammarano n.15, piano rialzato, identificato al N.C.E.U. di Palermo al foglio 38, particella 5445 sub 10 graffato con i sub 13 e 25;
- CANTINA posta al piano scantinato identificato al N.C.E.U. di Palermo al foglio 38, particella 5445 sub 75 (cat. C/2).

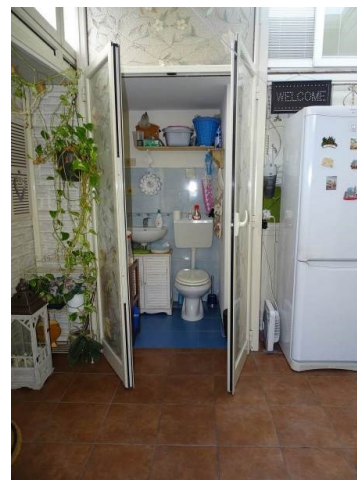
Wc di servizio ricavato all'interno della porzione di veranda adiacente alla cucina.

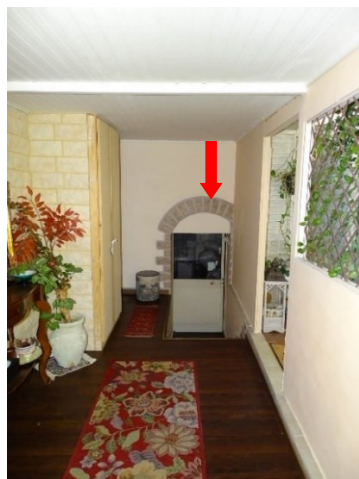
Veranda: terza zona. La porta in fondo da accesso diretto all'ampliamento della cantina.

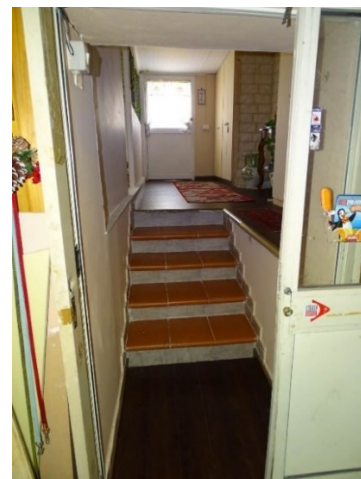
Rampa di scale che consente l'accesso diretto all'ampliamento della cantina dalla veranda.

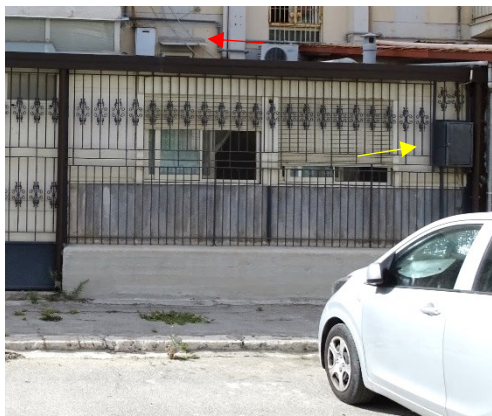
Retrospetto. Individuazione della caldaia a gas per la produzione di acqua calda sanitaria (freccia rossa) e dell'armadio contenente il contatore del gas (freccia gialla).

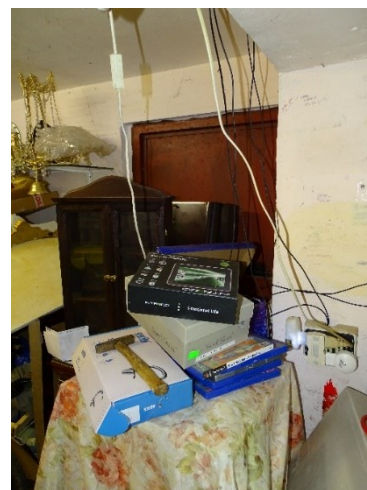
Porta di accesso alla cantina dal corridoio condominiale al piano scantinato, collocata in posizione diversa da quella originaria.

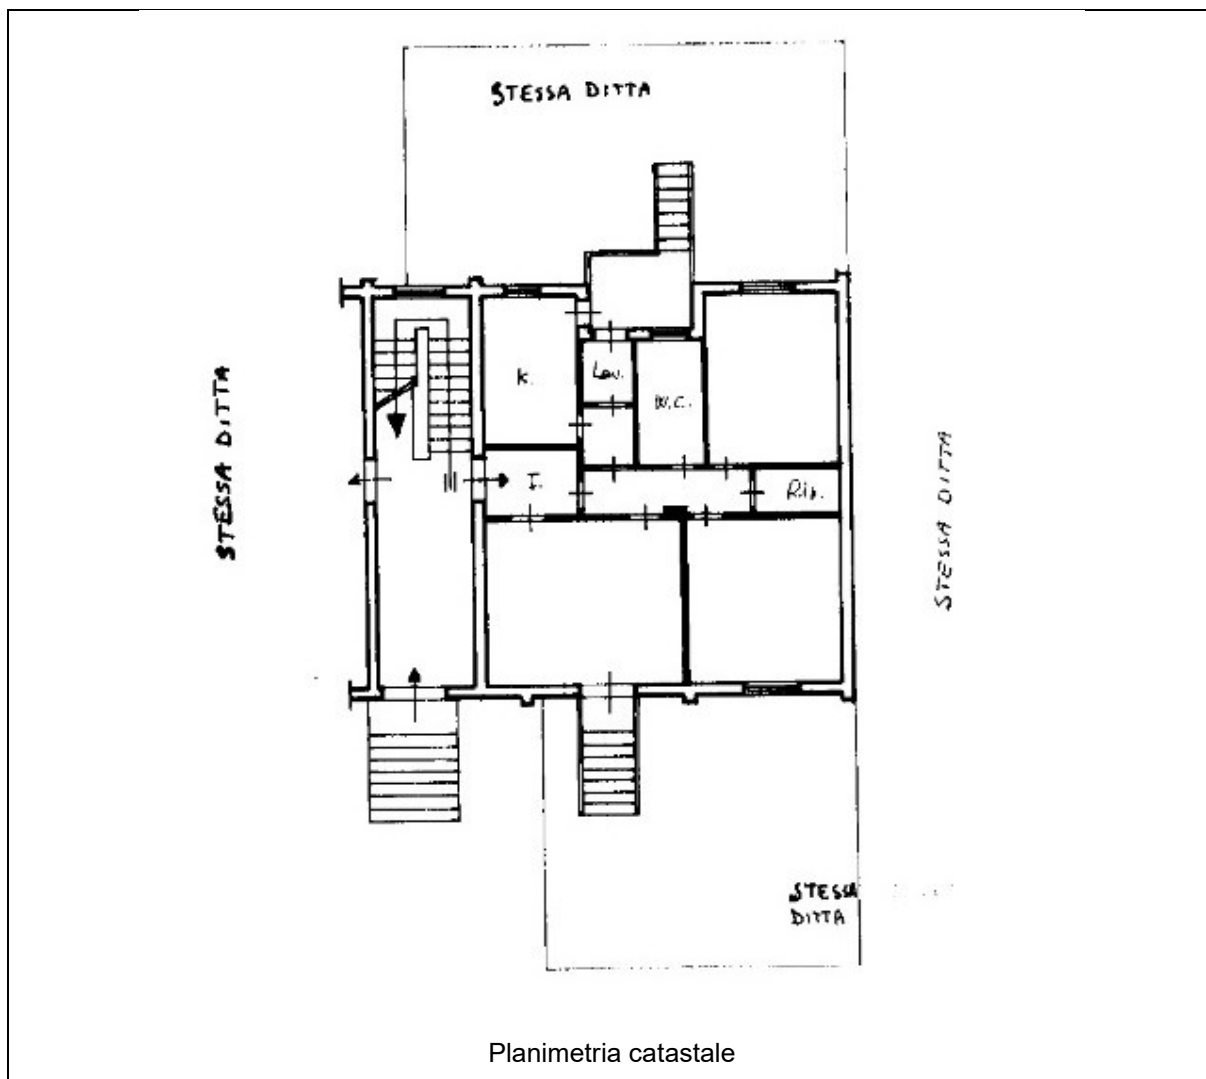
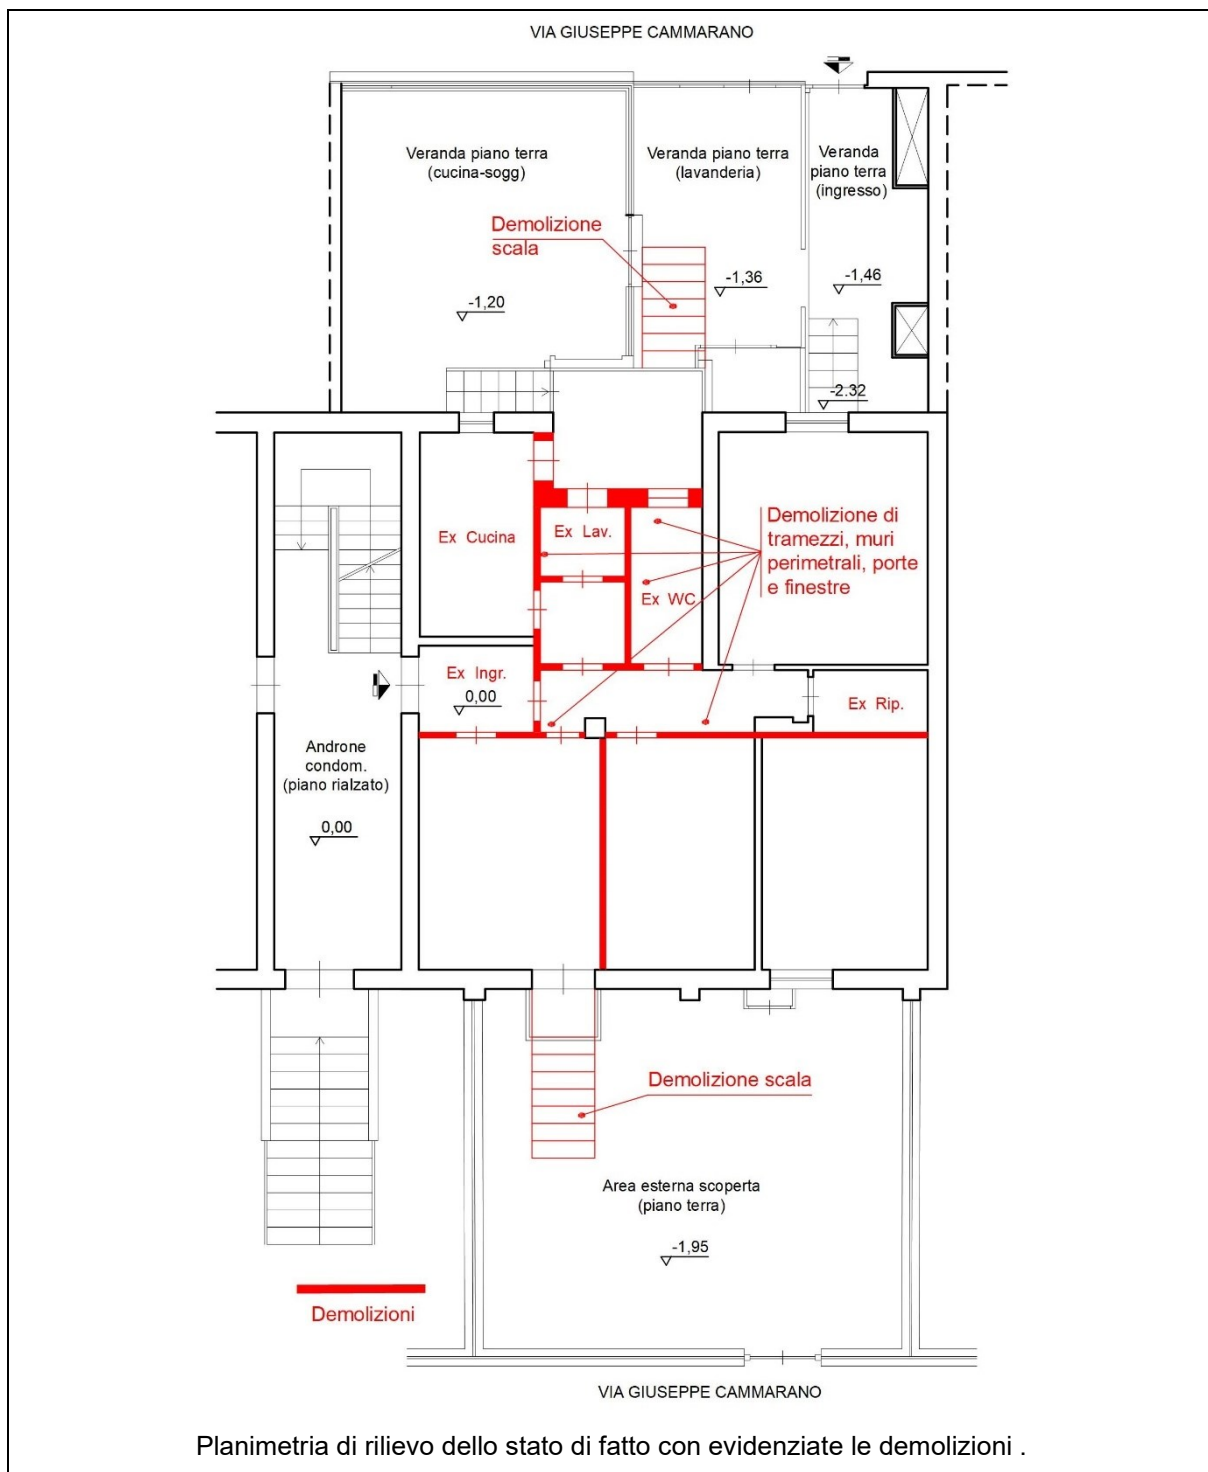
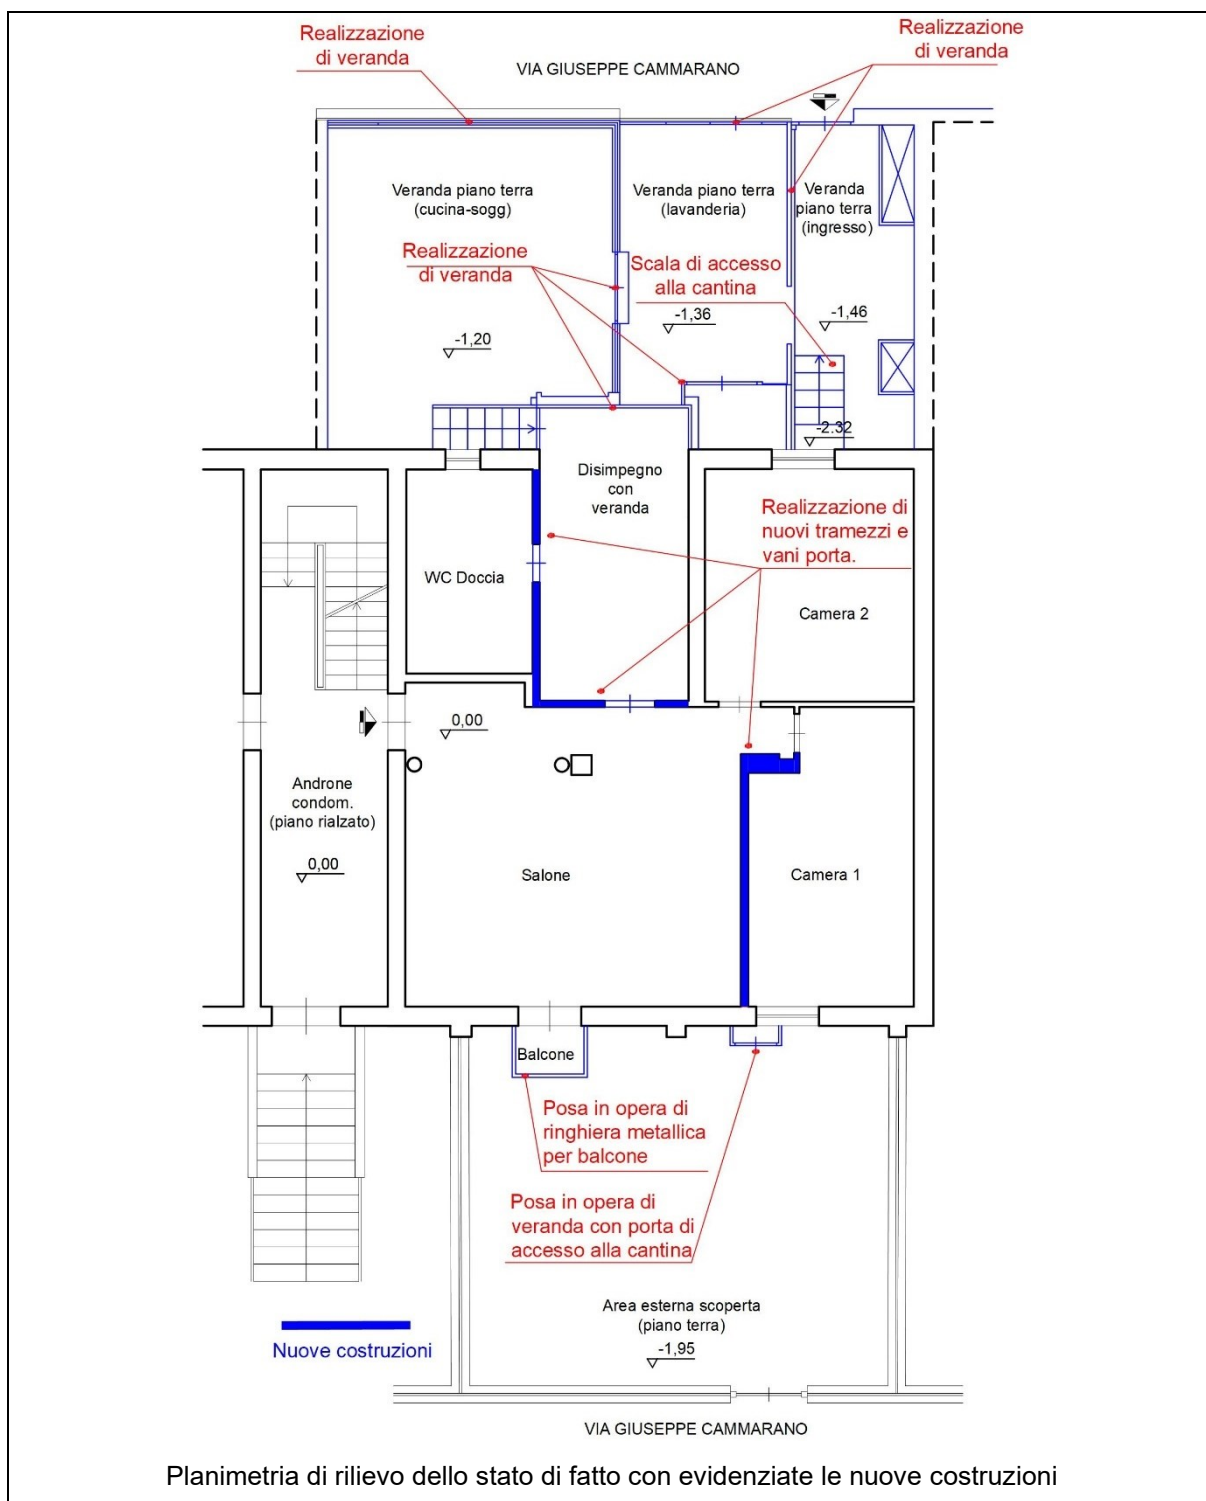
- la planimetria catastale
- la planimetria di rilievo dello stato di fatto con evidenziate le demolizioni
- la planimetria di rilievo dello stato di fatto con evidenziate le nuove costruzioni.

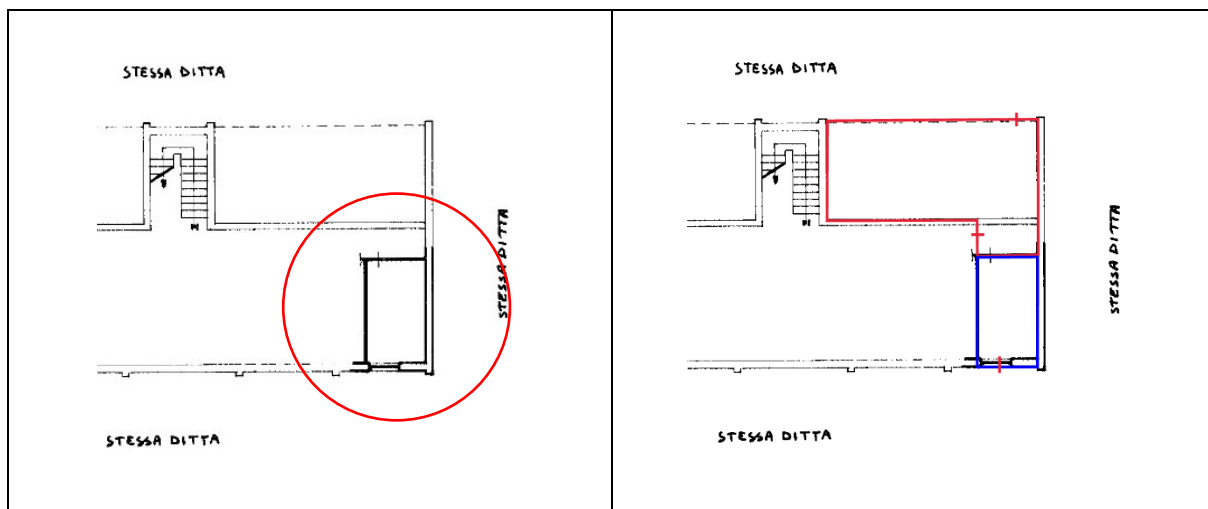
Stralcio della planimetria catastale con indicazione schematica dell'ampliamento (in rosso) e delle nuove porte di accesso.(in blu la consistenza originaria della cantina)

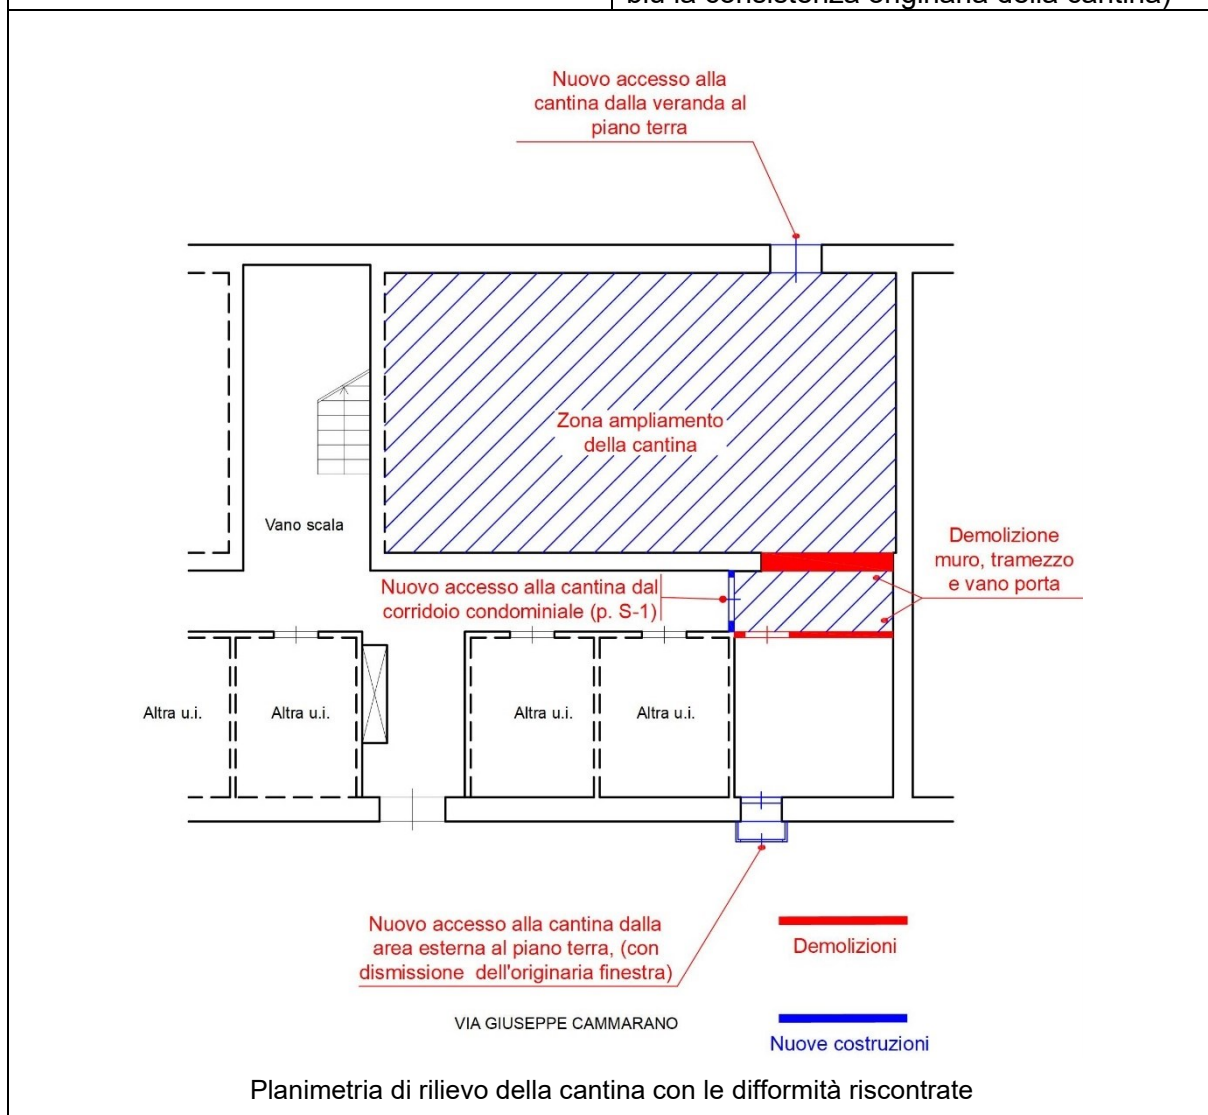
Il confronto tra la planimetria catastale e la planimetria di rilievo ha evidenziato che la cantina, originariamente costituita da un unico locale di circa 10 mq, è stata considerevolmente ampliata presumibilmente a discapito di una piccola parte del corridoio condominiale al piano

Planimetria di rilievo della cantina con le difformità riscontrate
