**TRIBUNALE DI PALERMO**  
**SEZIONE IV CIVILE – ESECUZIONI IMMOBILIARI**

PROCEDURA N. 164/2022 R.G.ES.

**RELAZIONE DI CONSULENZA TECNICA**  
**NELLA PROCEDURA ESECUTIVA IMMOBILIARE**

**LOTTO UNICO** – Fabbricato industriale sito in Villabate (PA), Fondo La Rosa, via Rosario Livatino nn.14-16, posto al piano terra e al piano seminterrato, in catasto identificato al Foglio 2, p.lla 4044, sub. 1, categoria D/1, rendita catastale di euro 4.698,00

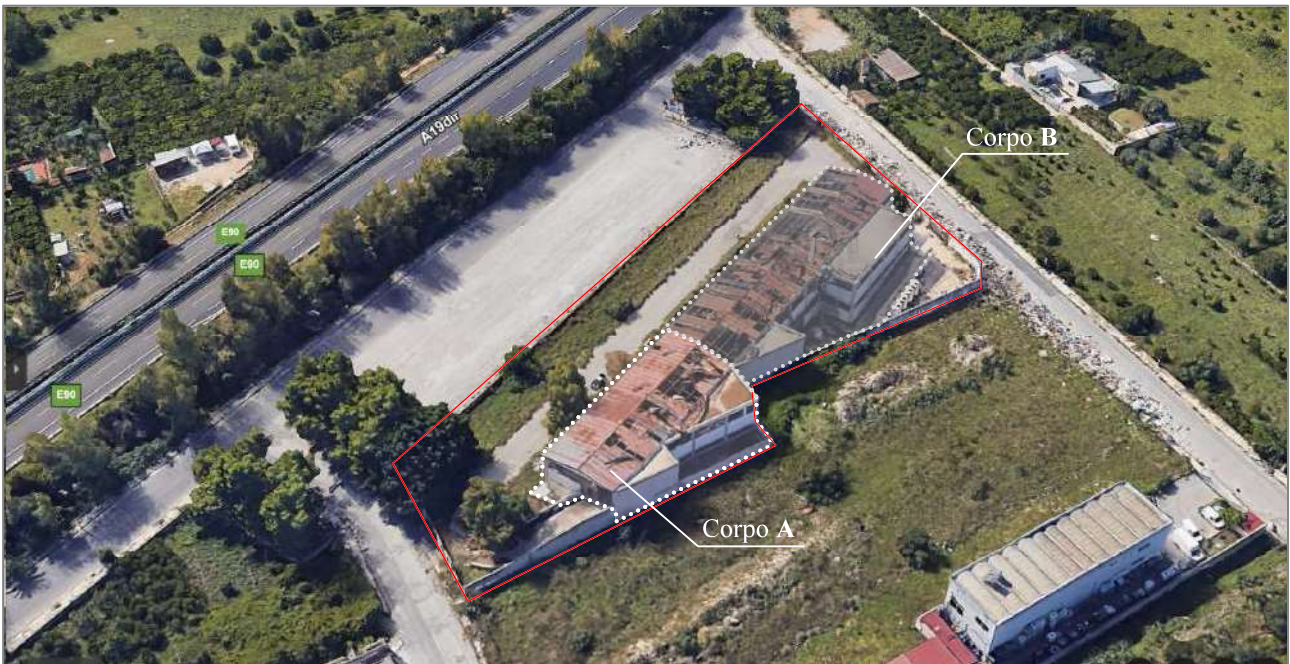
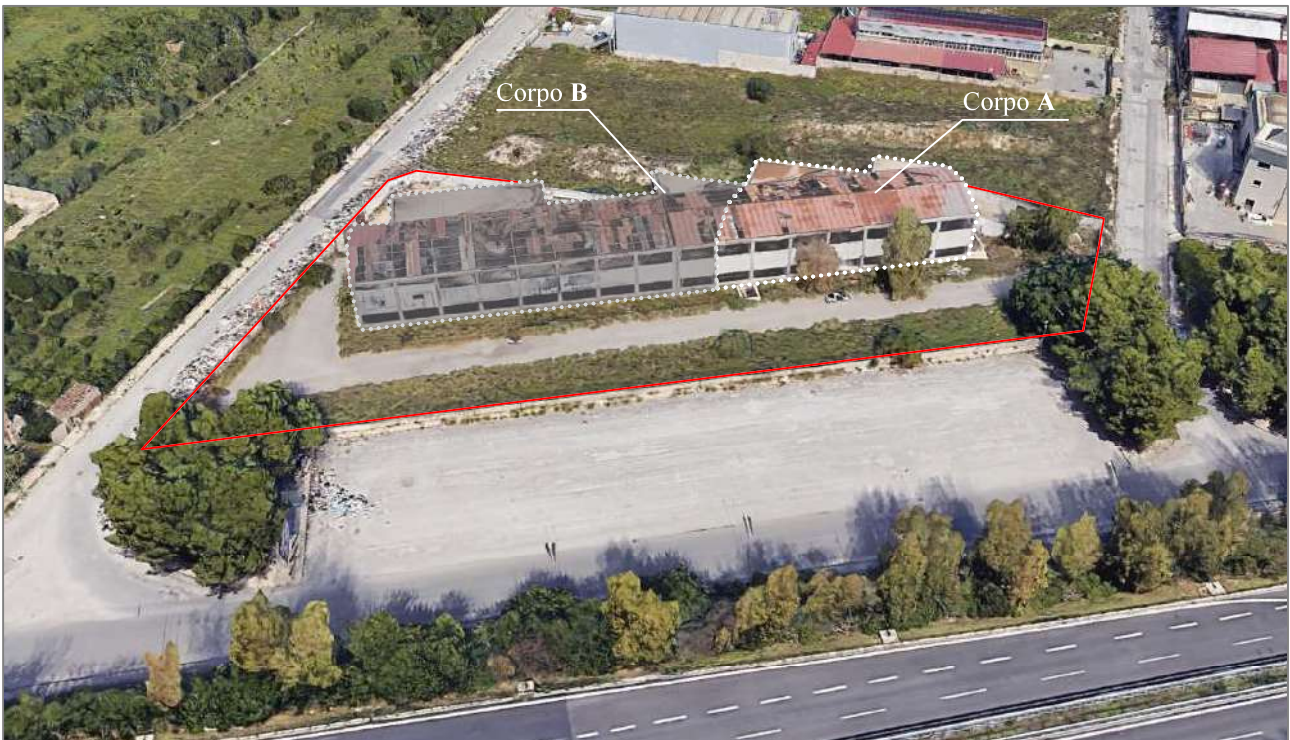
*Visioni d'insieme del complesso di Fondo La Rosa. Nella foto sono ancora visibili "tracce" dei pannelli di copertura oggi totalmente assenti.*

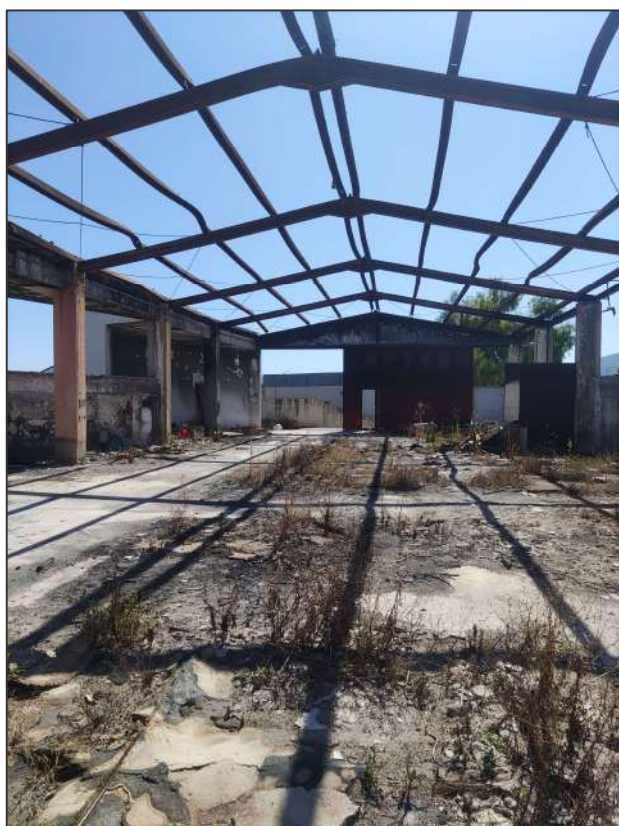
posti in continuità fra di loro e strutturalmente giuntati lungo il lato corto, si presentano e, di fatto, restituiscono un unico fabbricato, così come evidenziato anche negli elaborati grafici di progetto presenti all'interno della documentazione autorizzativa (v. *allegato n.8 – Documentazione autorizzativa*)<sup>6</sup>. Si tratta di un edificio, libero su tutti e quattro i lati, realizzato con struttura costruttiva intelaiata in calcestruzzo di cemento armato con travi e pilastri portanti, di forma pressoché rettangolare formato da un piano semicantinato e da un piano terra rialzato<sup>7</sup>. La copertura, unica per tutta la lunghezza del fabbricato, è realizzata a doppia falda con profilati di ferro a doppio T e pannelli in lamiera<sup>8</sup>, ed oggi è totalmente divelta mostrando alla vista il solo scheletro dell'orditura fortemente segnato e deformato da un incendio<sup>9</sup> che ne ha minato la sua staticità.

Copertura Corpo A. Deformazioni delle travi in ferro.

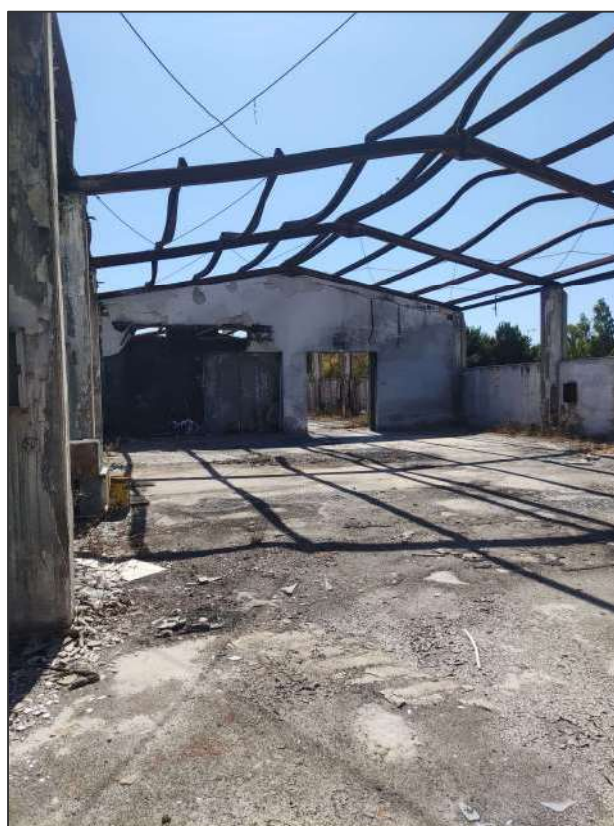
Copertura Corpo B. Deformazioni delle travi in ferro.

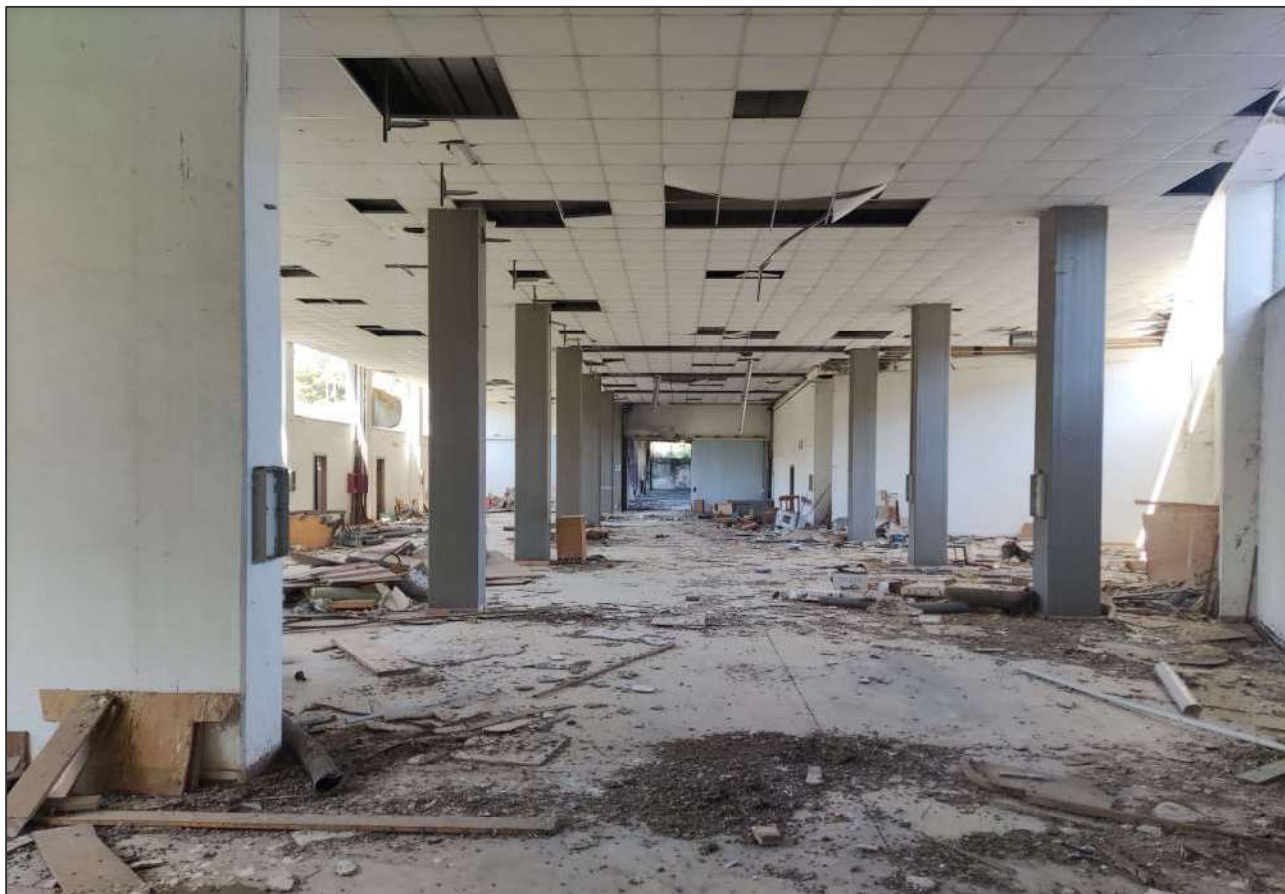
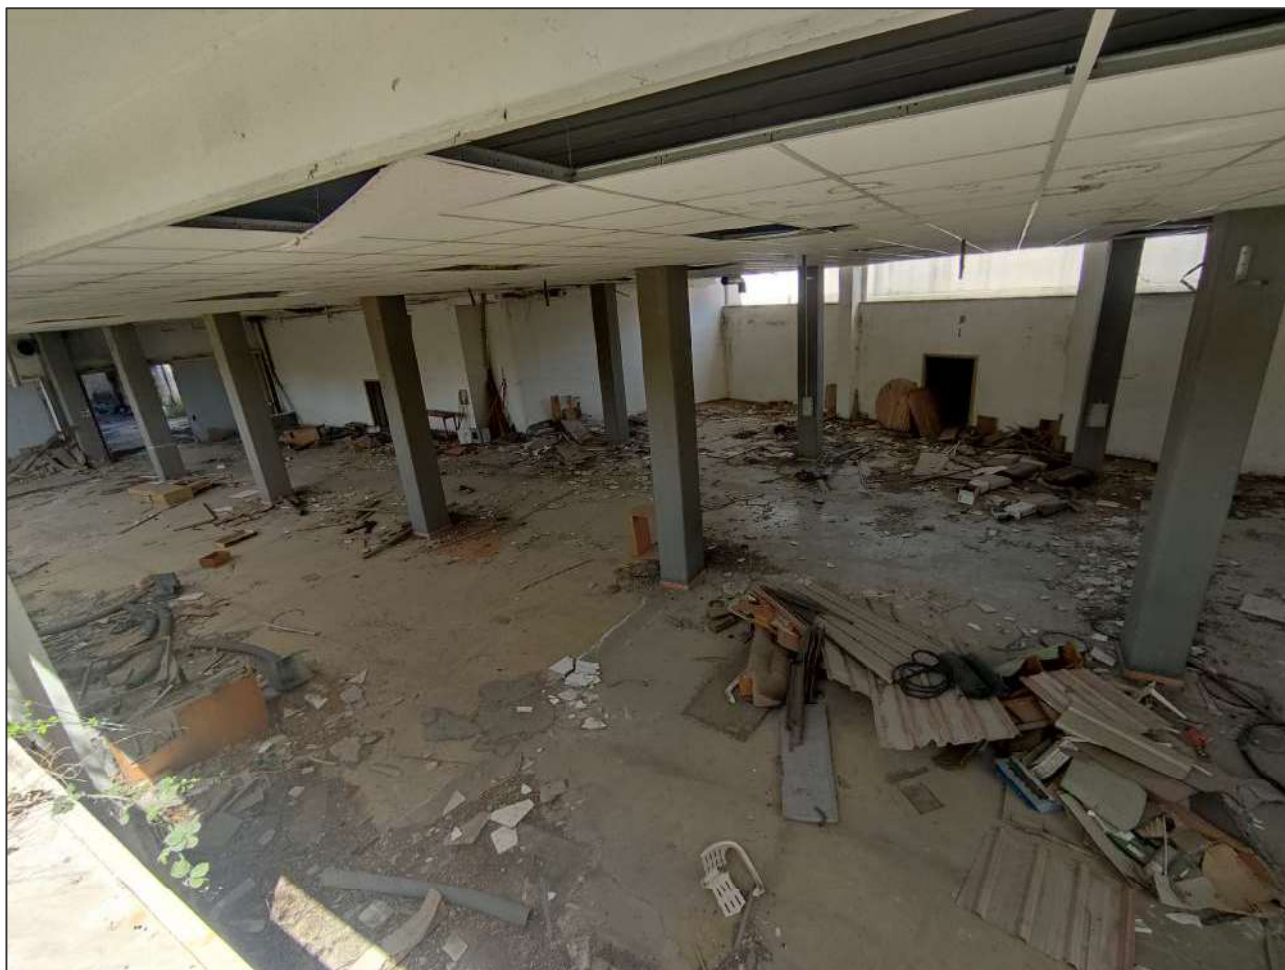
Le condizioni d'uso e lo stato manutentivo sono di completo degrado e abbandono. Le pareti, soprattutto lungo la tompagnatura perimetrale, sebbene intonacate e tinteggiate, mostrano evidenti i

*Visione d'insieme del locale pilastrato*

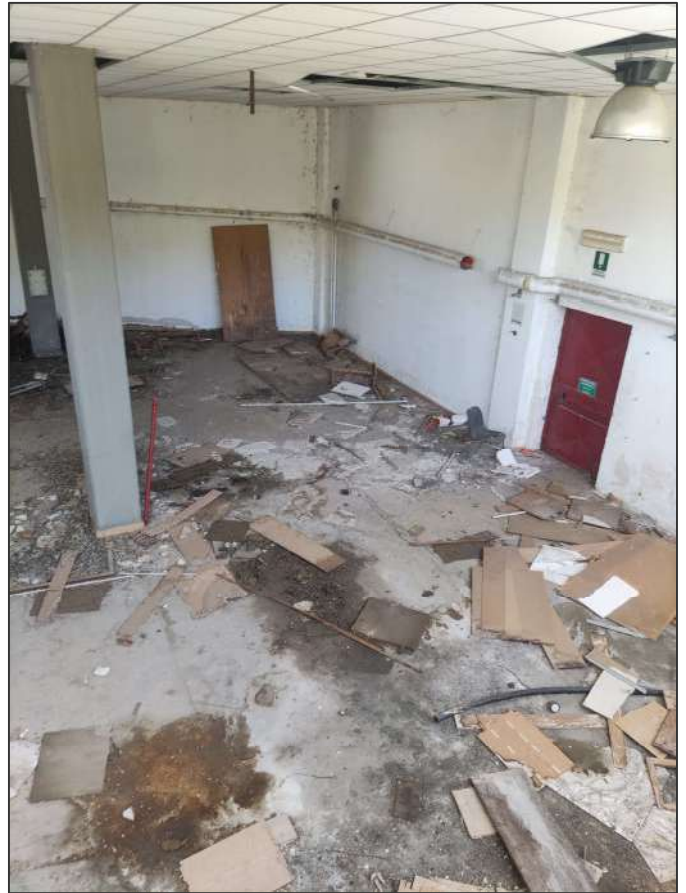
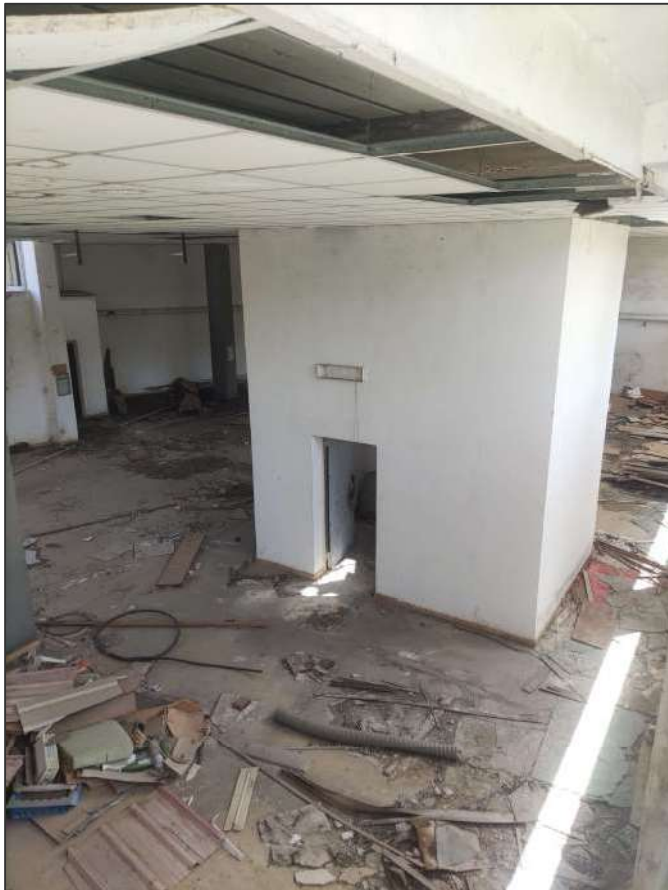
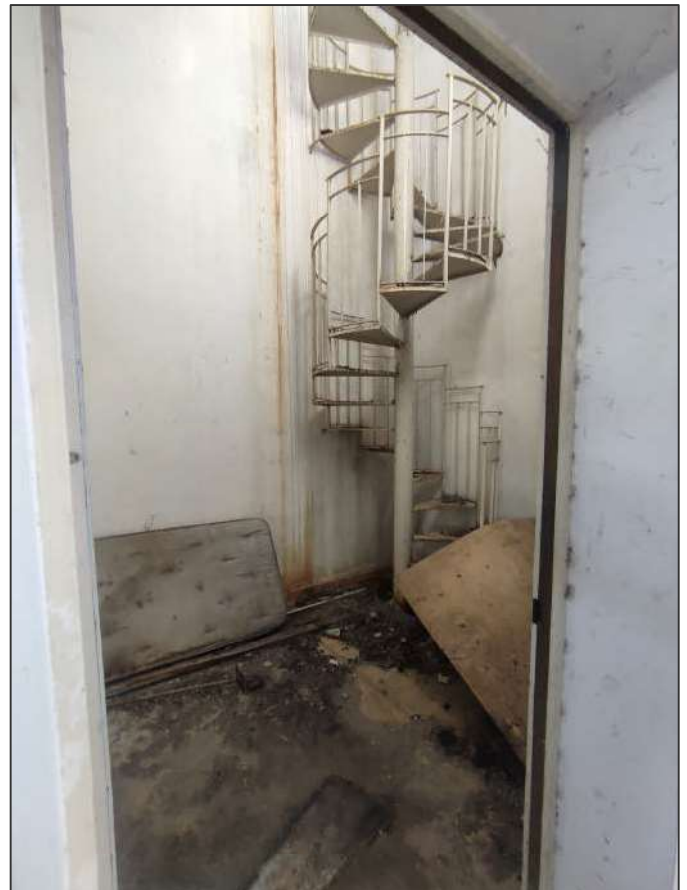
segni di un diffuso stato di degrado caratterizzato da fenomeni fessurativi, scrostamenti e tracce di efflorescenze e alterazioni cromatiche dell'intonaco. Non sono presenti arredi, nè attrezzature e/o macchinari di alcun tipo. Gli infissi interni così come quelli esterni sono assenti ad esclusione di una sola porta tagliafuoco di accesso al piano. La scala a chiocciola di collegamento con il piano soprastante è disancorata e inagibile.

*Scala a chiocciola di collegamento con il piano soprastante posta all'interno dell'ex vano corsa del montacarichi*

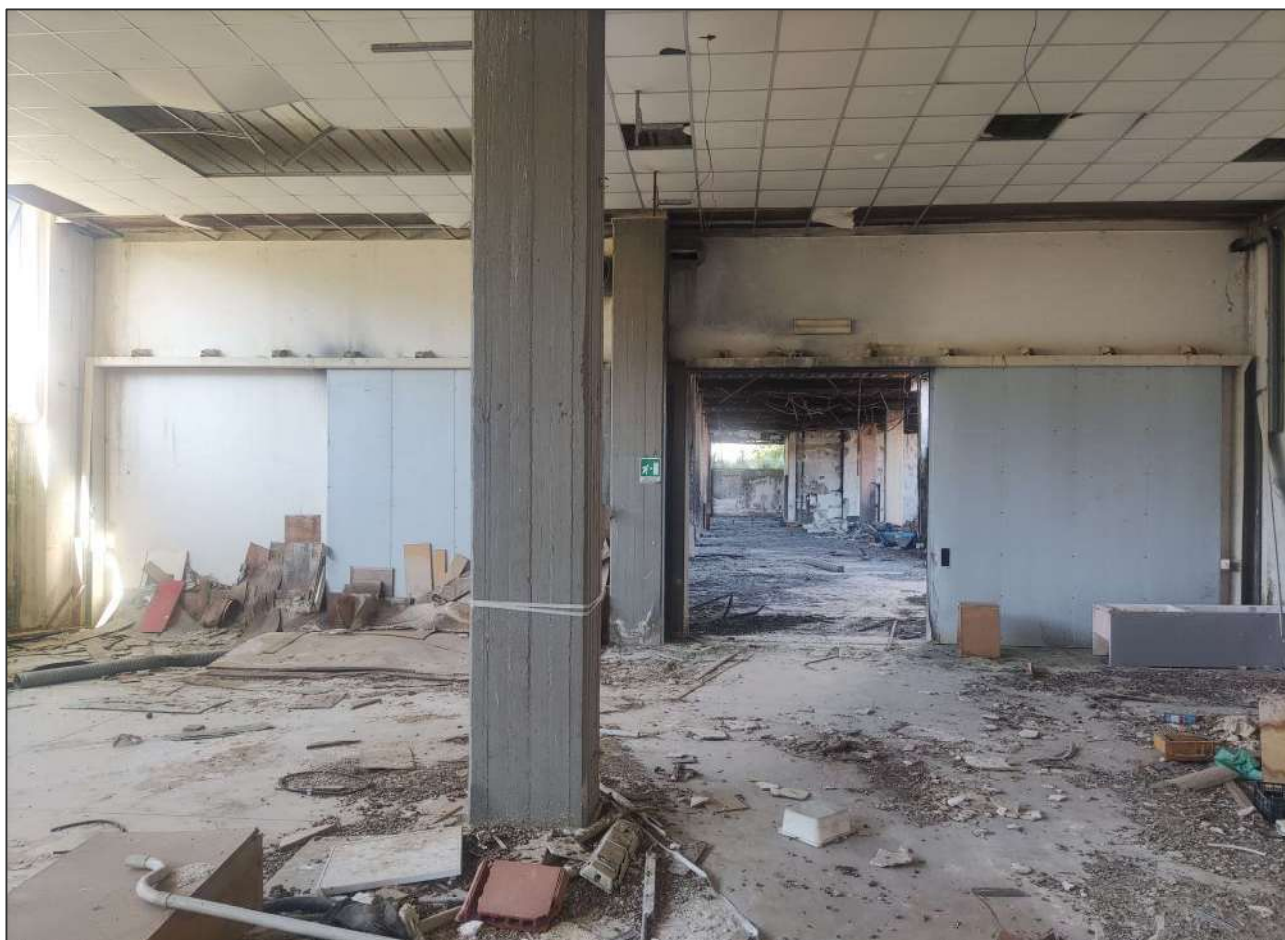
Il setto murario che attualmente divide questo con il pari piano del corpo B non coincide, come detto, con il limite di proprietà ed è provvisto di due ampie aperture entrambe munite di altrettante porte scorrevoli di compartimentazione tagliafuoco.

*Setto murario di divisione fra i due corpi di fabbrica non coincidente con gli effettivi limiti di proprietà*

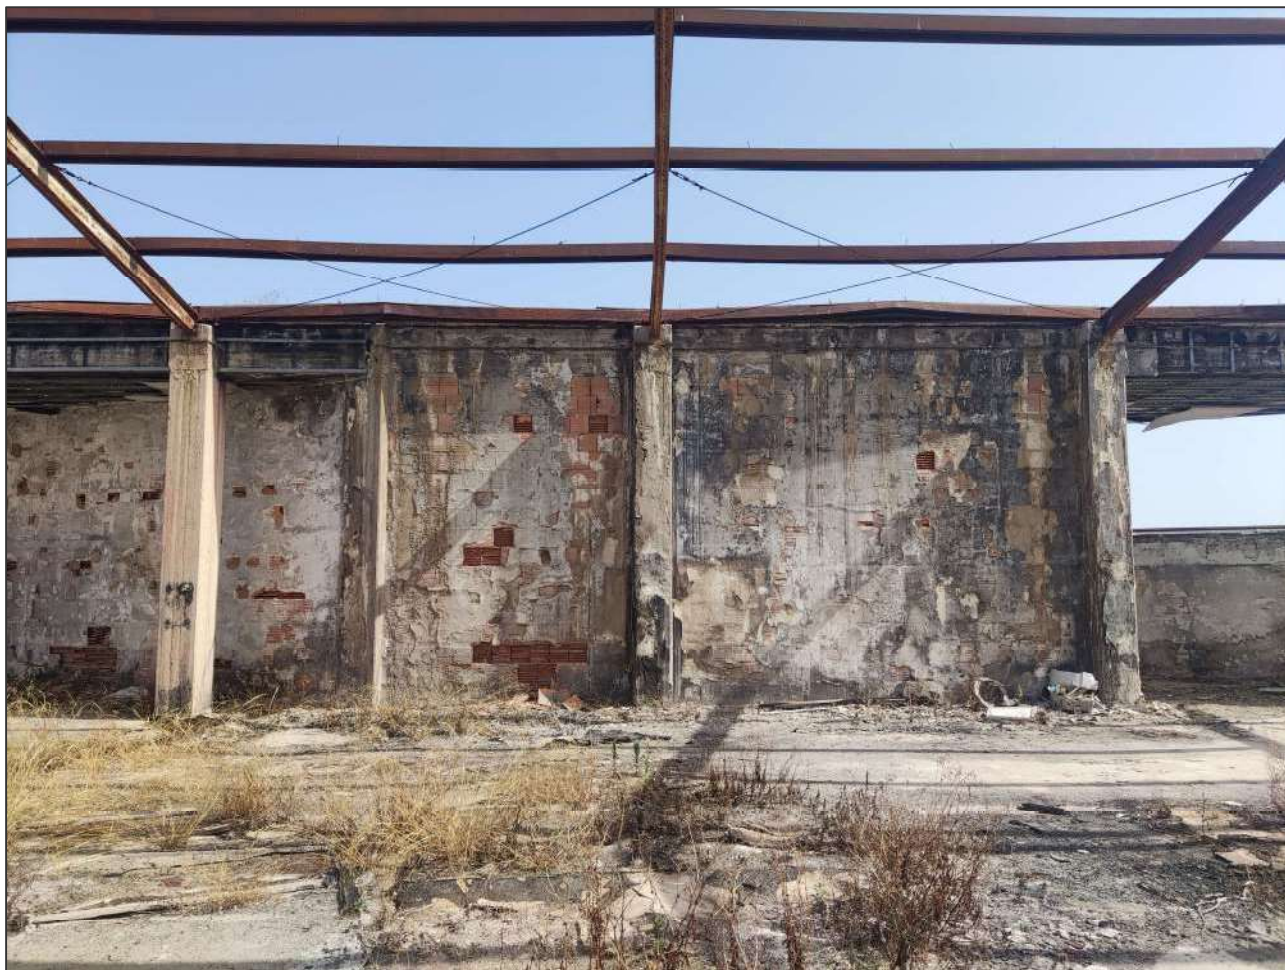
L'intera costruzione, già in disuso al momento dell'incendio che ne ha compromesso la copertura, presenta i propri prospetti intonacati e tinteggiati, ma con evidenti fenomeni di ammaloramento e di degrado dell'intonaco caratterizzati da un quadro fessurativo e da sparse efflorescenze ed alterazioni cromatiche dell'intonaco che appaiono ancora più evidenti nella parte afferente al corpo B, dove i danni provocati dal rogo si mostrano maggiori e più significativi. La totale assenza di tutti gli infissi esterni e delle relative vetrate che, in origine, completavano le facciate, (oggi il solo infisso presente

*Stato di ammaloramento dei muri di topagnamento esterni*

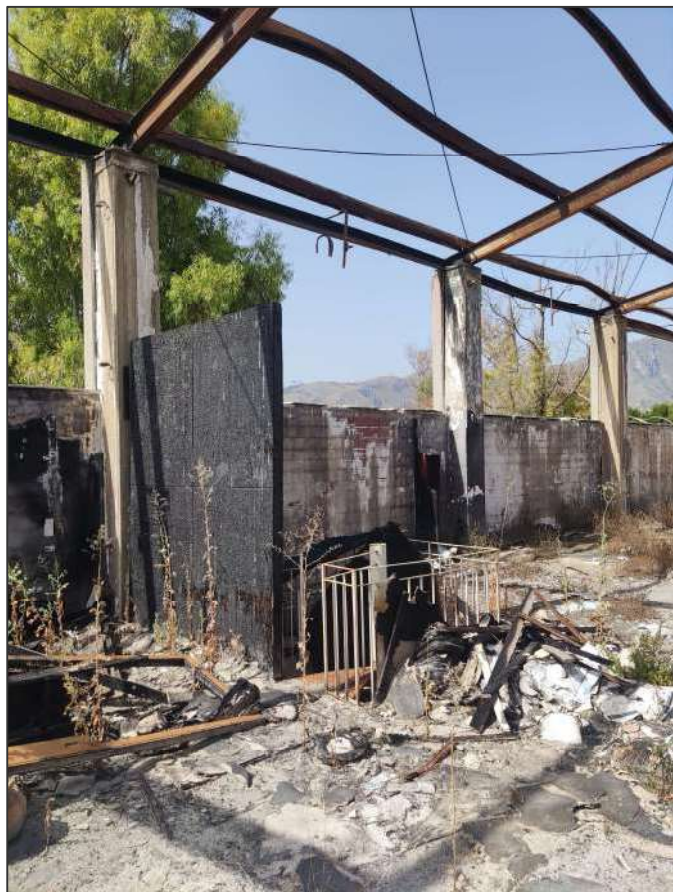
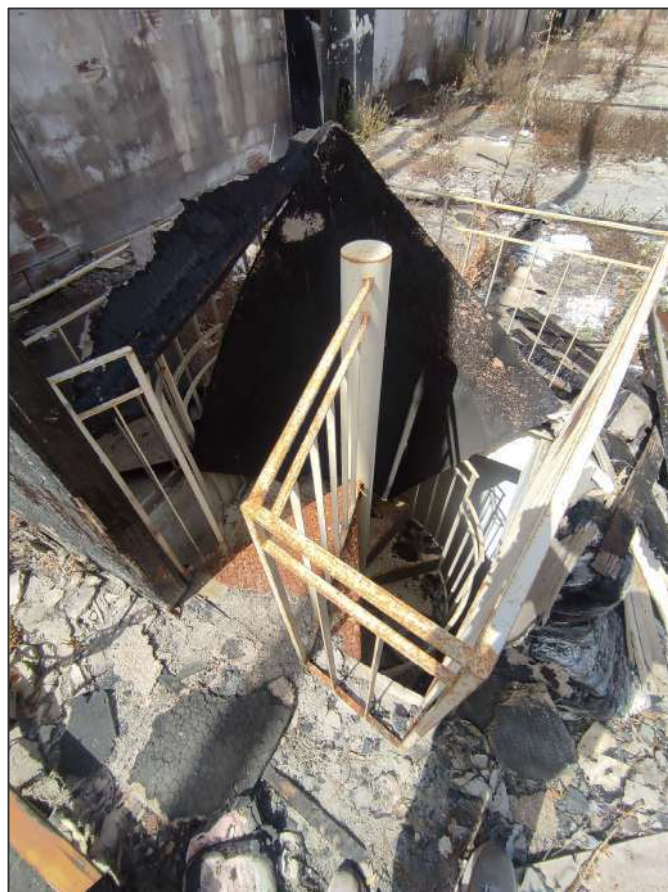
L'unico collegamento diretto con il piano sottostante è dato dalla scala a chiocciola che, come detto in precedenza, risulta disancorata e totalmente impraticabile.

*Scala a chiocciola di collegamento con il piano di sotto*

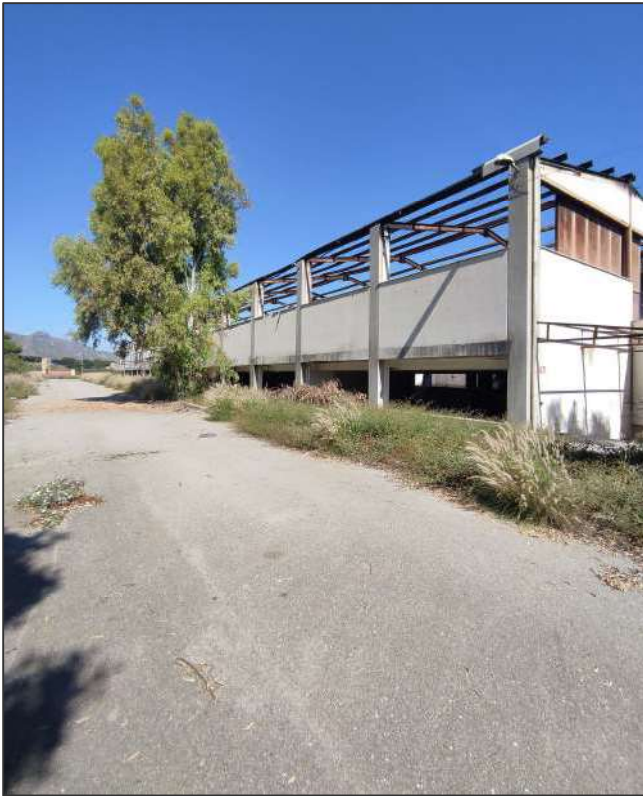
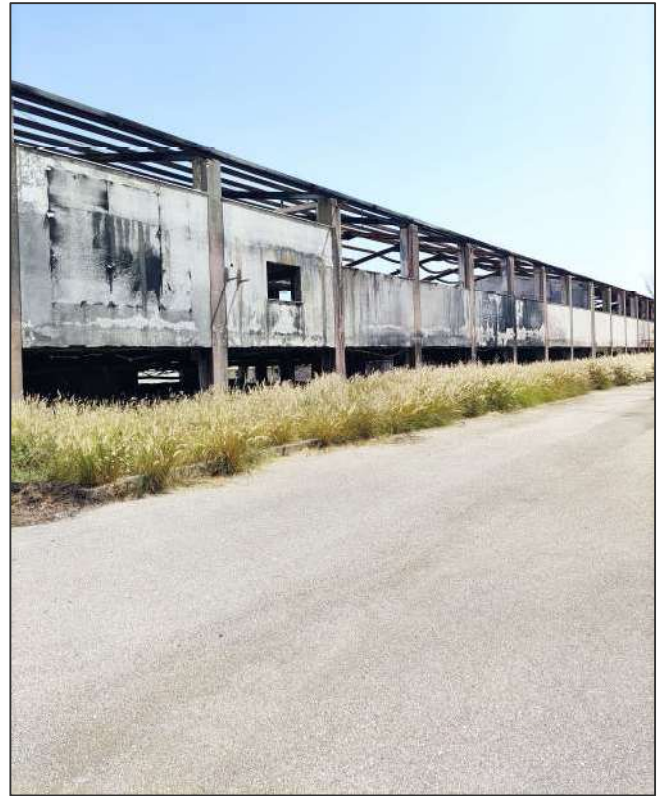
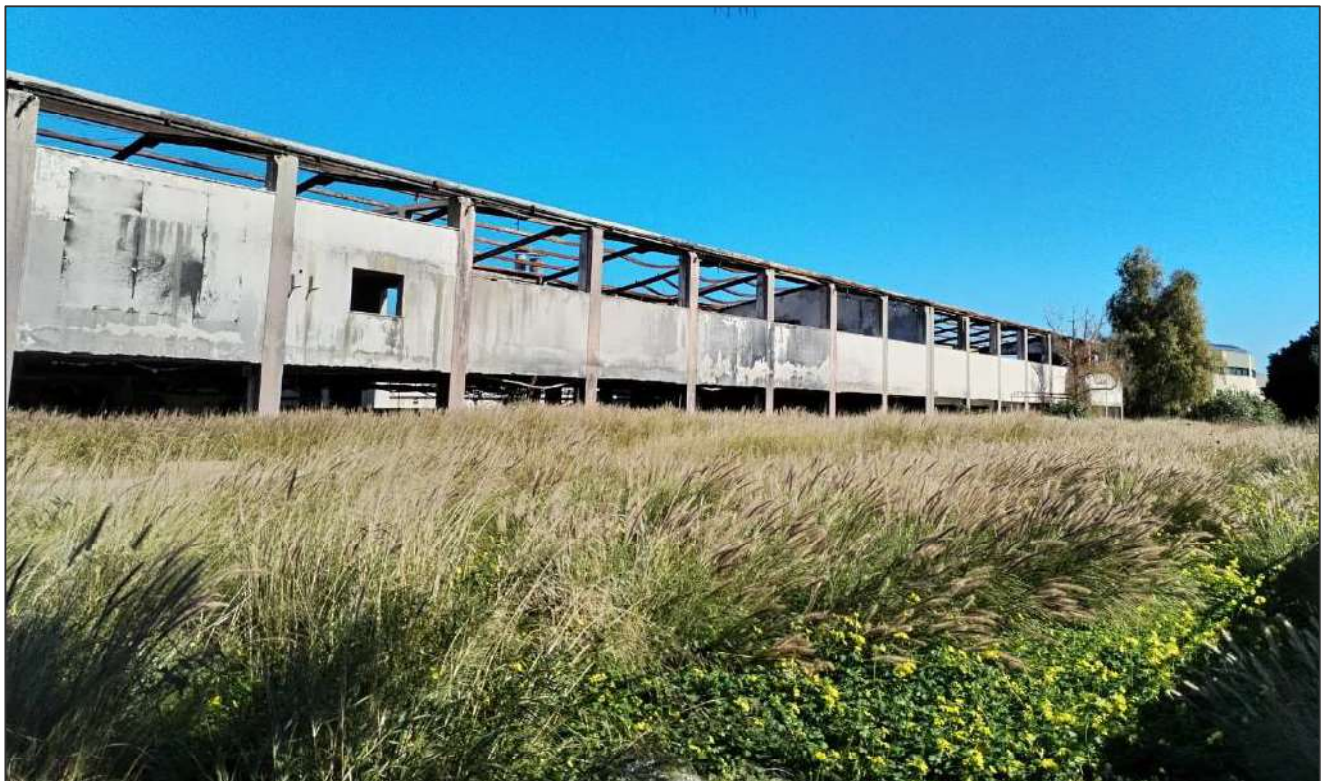
*Area esterna*

La **zona esterna** libera afferente al fabbricato pignorato, estesa per complessivi 1.615,00 mq ca, si presenta anch'essa abbandonata e invasa da arbusti ed erbacce varie. Diversamente da quanto indicato nelle tavole progettuali, l'area interna al lotto adibita a parcheggio non risulta essere stata realizzata mentre è stata realizzato il lungo viale asfaltato che di fatto mette in comunicazione i due accessi carrabili posti di fronte sui lati corti del fabbricato.
