TRIBUNALE DI PALERMO
SEZIONE VI CIVILE - ESECUZIONI IMMOBILIARI

Esecuzione Immobiliare R.G.E. 110/2023

PERIZIA DI STIMA IMMOBILIARE
LOTTO UNICO

Piena proprietà dell'appartamento sito in Palermo, via Sammartino n. 90, piano terzo e piano quarto, distinto al Catasto Fabbricati al foglio 44, p.lla 197 sub 8, cat. A/3

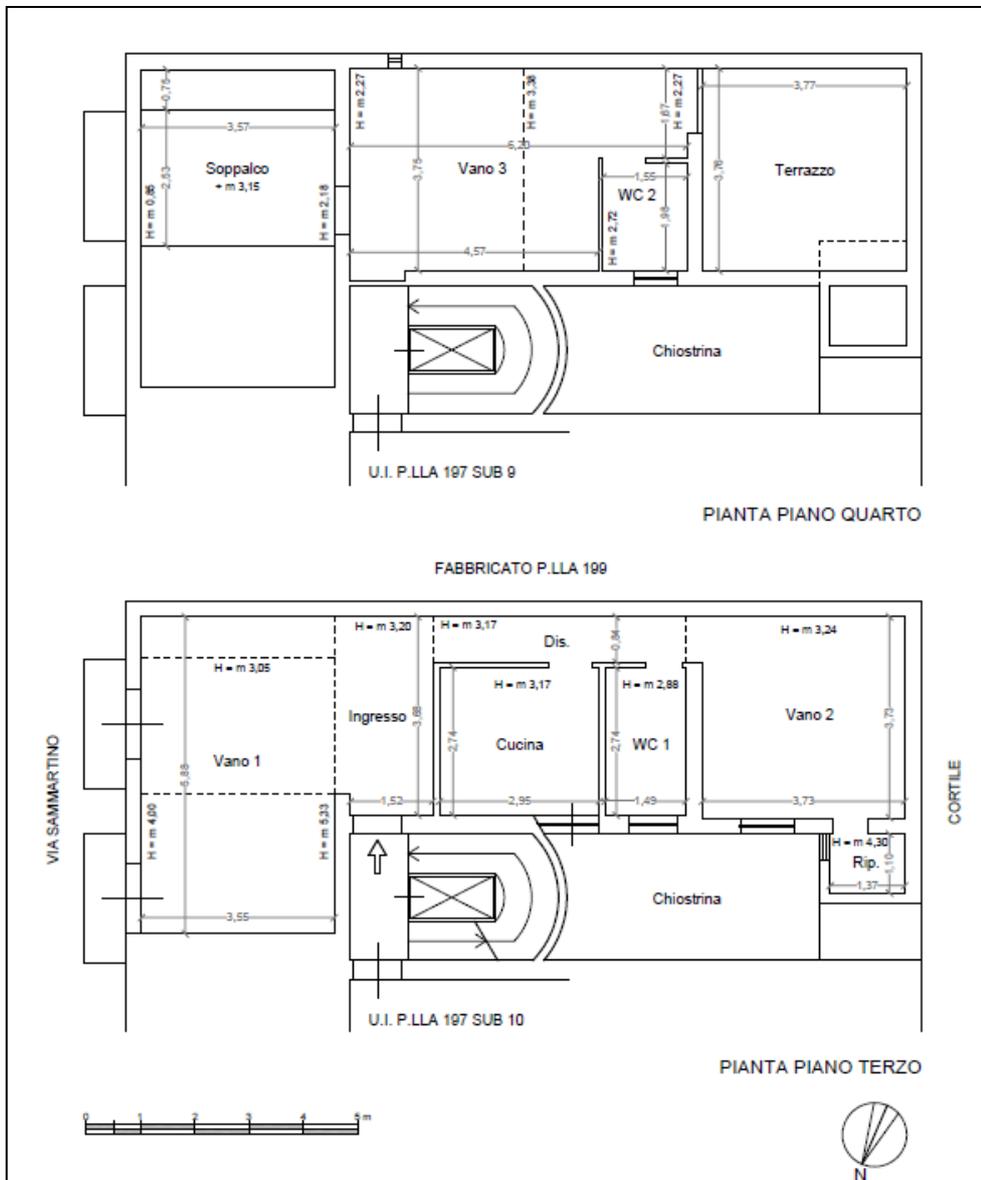
Stato di manutenzione – Come prima affermato, l'immobile presenta oggi uno stato al grezzo

- il piano di calpestio di entrambi i livelli dell'unità immobiliare è costituito dallo strato di sottofondo e risultano del tutto assenti le opere di finitura superiori (massetti, pavimentazioni);

- sono presenti parte dei soffitti e dei controsoffitti originari dell'immobile, i quali tuttavia mostrano alcuni segni di ammaloramento, mentre risultano a vista le strutture sia della copertura lignea sia dei solai in acciaio e laterizi di nuova realizzazione (foto 47-48-49);

- le pareti interne presentano in parte gli intonaci originari, in parte sono finite con intonaco rustico ovvero risultano prive di rivestimenti e con la struttura muraria a vista;

- i serramenti delle finestre e delle porte finestre evidenziano un apprezzabile stato di deterioramento (foto 50-51);
- l'apertura esterna che collega il vano unico del piano quarto e il terrazzo contiguo, sprovvista di sistema di chiusura, nella parte inferiore presenta un muretto in blocchi di gasbeton di altezza pari a circa 50 cm realizzato, probabilmente, per impedire la penetrazione delle acque meteoriche nell'ambiente interno (foto 52);

- il terrazzo del piano quarto è ricoperto da uno strato di guaina liquida applicato sopra la pavimentazione preesistente;
- manca la scala interna di collegamento tra i due livelli dell'immobile e risultano assenti le opere di completamento e rifinitura necessarie ad un uso abitativo dell'immobile.

Planimetria di rilievo dello stato di fatto dell'immobile

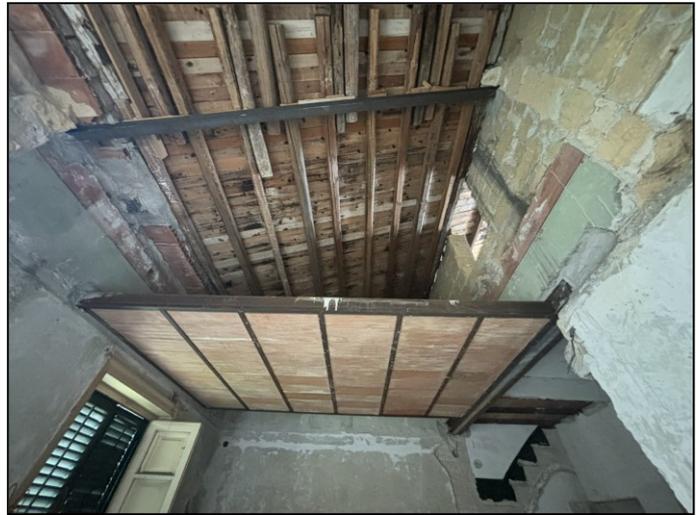
Foto 37 – Vista del soppalco dal vano 1

- presenza di un soppalco realizzato mediante la parziale interposizione di un solaio all'interno del vano prospettante su via Sammartino;
- assenza della scala interna di collegamento tra i due livelli dell'unità immobiliare, realizzazione di una partizione orizzontale per la chiusura dell'originario vano scala alla quota del piano quarto;
- ridistribuzione interna dei piani terzo e quarto mediante l'eliminazione di pareti e la realizzazione di nuovi divisori;
- presenza di un'apertura, situata a circa metri 0,95 dal piano di calpestio, nella parete posta tra il soppalco e l'ambiente contiguo del piano quarto;
- assenza di due finestre in corrispondenza della parete perimetrale nord e ampliamento dell'apertura esterna di collegamento con il terrazzo al livello del piano quarto.

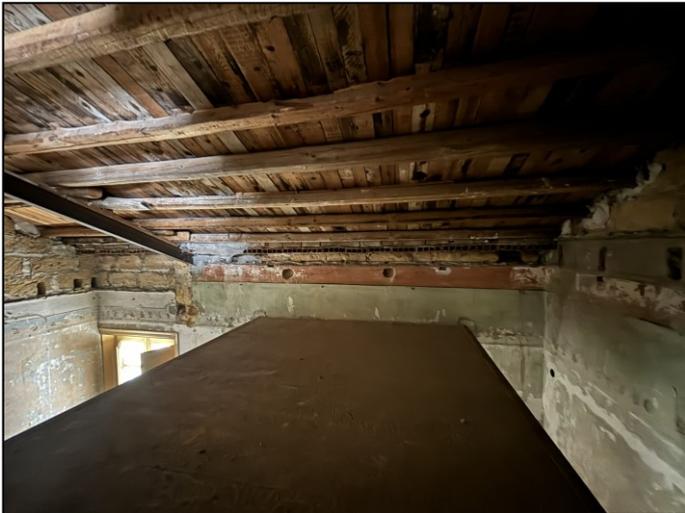
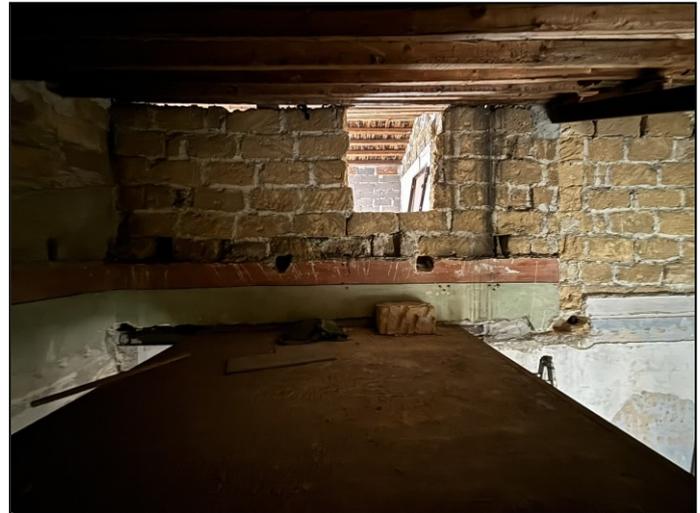
Foto 39 – Soppalco (piano 4°)

Foto 40 – Soppalco (piano 4°)

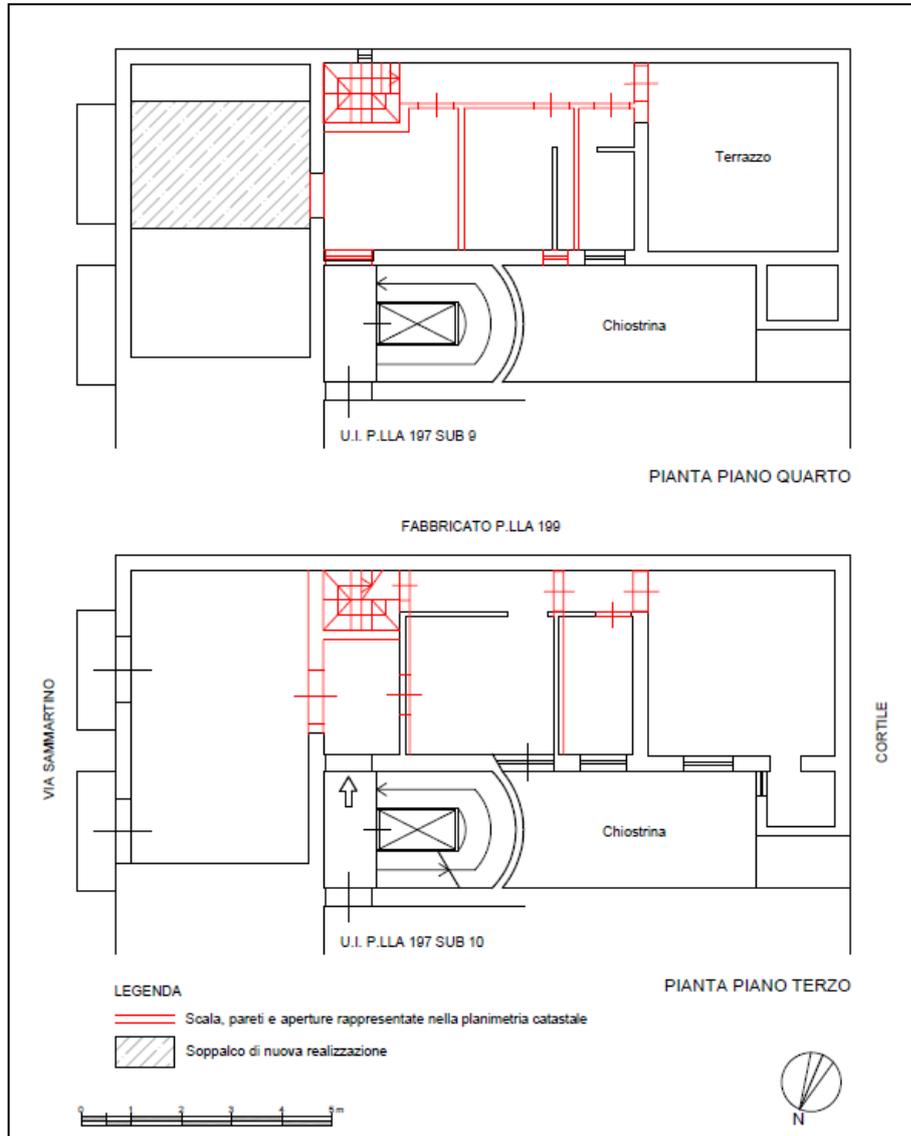
Difformità tra lo stato dei luoghi e la planimetria catastale – L'immobile, come riscontrato in fase di sopralluogo, presenta le seguenti difformità rispetto alla planimetria catastale attuale presentata in data 06.02.1987 (cfr. Allegati 4, 7 e 8):

Planimetria dello stato di fatto dell'immobile con l'indicazione delle difformità riscontrate rispetto alla planimetria catastale

Visto lo stato attuale dell'immobile e tenuto conto dei procedimenti di regolarizzazione urbanistico-edilizia meglio descritti nel prosieguo della relazione, al completamento dei lavori occorrerà procedere ad una variazione DOCFA, con contestuale presentazione della planimetria catastale, a fronte di un costo, comprensivo di compensi tecnici e diritti erariali, che può quantificarsi in circa Euro 700,00.

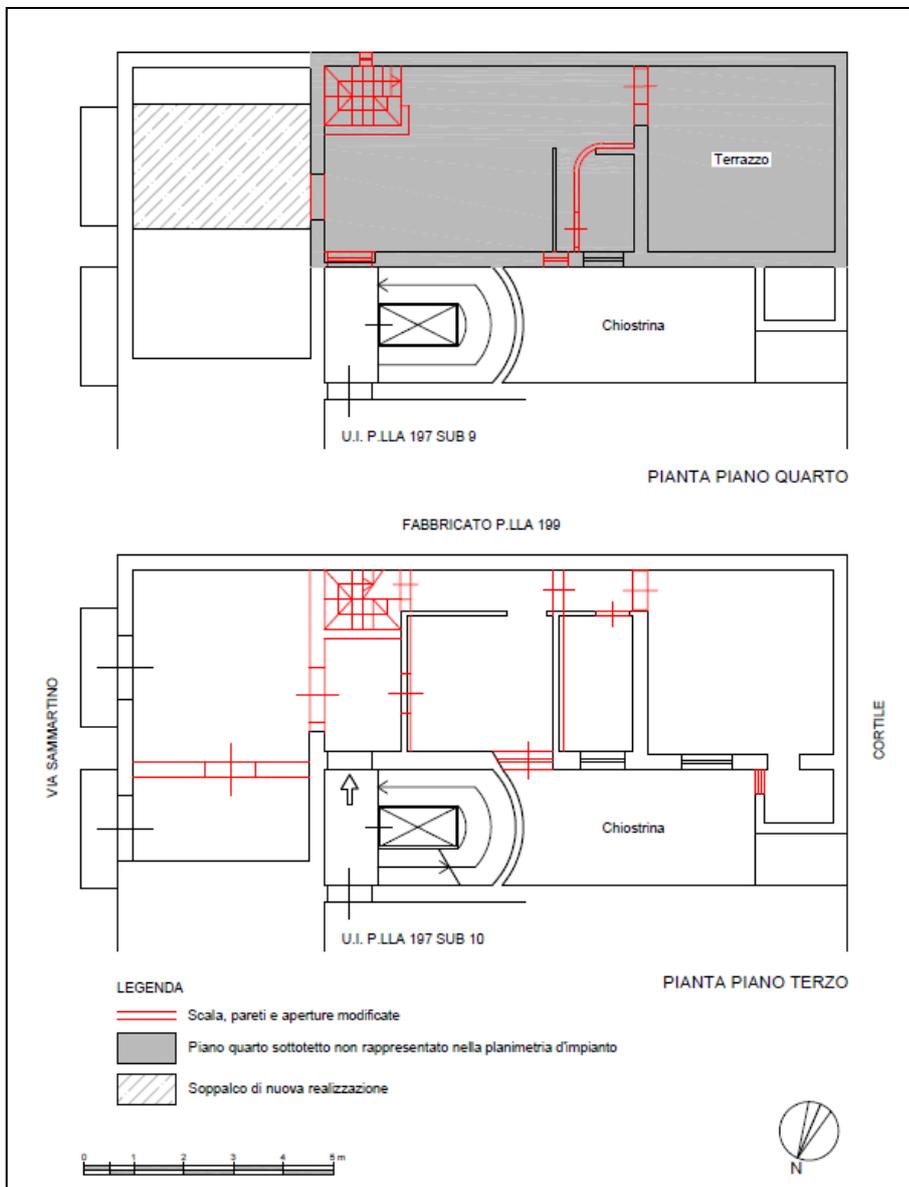
Ciò premesso e visto lo stato attuale dei luoghi, di seguito si evidenziano le difformità riscontrate con riferimento sia a quanto rappresentato nella planimetria catastale d'impianto sia ai grafici del progetto allegato alla summenzionata comunicazione di opere interne (cfr. planimetrie in Allegati 4, 7, 13 e 15).

- eliminazione della preesistente scala interna di collegamento tra i due livelli dell'unità immobiliare, realizzazione di una partizione orizzontale per la chiusura dell'originario vano scala alla quota del piano quarto;
- redistribuzione interna dei piani terzo e quarto mediante l'eliminazione di pareti e la realizzazione di divisori;
- creazione di un'apertura, situata a circa metri 0,95 dal piano di calpestio, nella parete posta tra il soppalco e l'ambiente contiguo del piano quarto;
- eliminazione di due finestre in corrispondenza della parete perimetrale nord e ampliamento dell'apertura esterna di collegamento con il terrazzo al livello del piano quarto.

Planimetria dello stato di fatto con l'indicazione delle difformità riscontrate rispetto alla planimetria d'impianto e al progetto allegato alla comunicazione di opere interne
