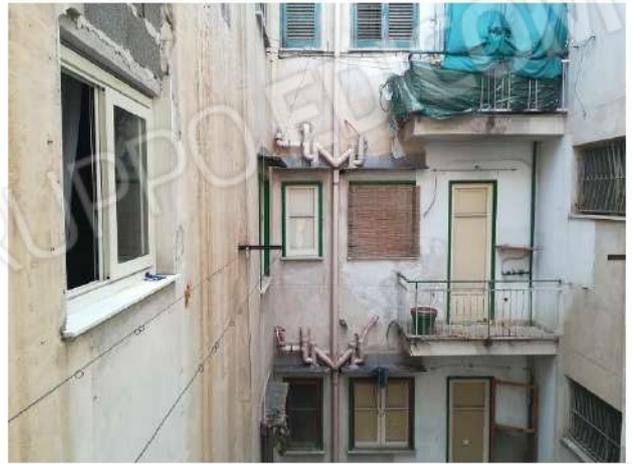
6. Pozzo luce. A sx, la finestra della camera singola.

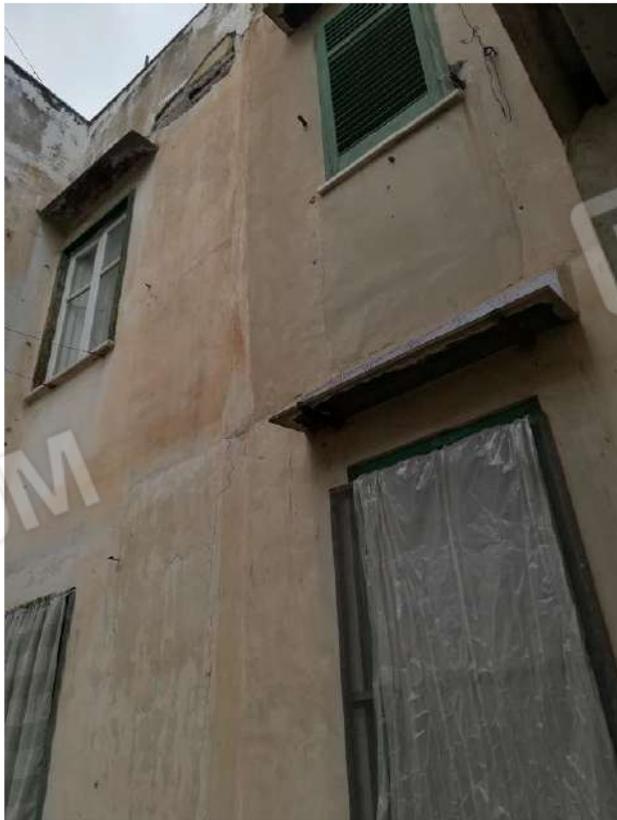
7. Prospetto sul pozzo luce. In basso a dx, la finestra della cucina.

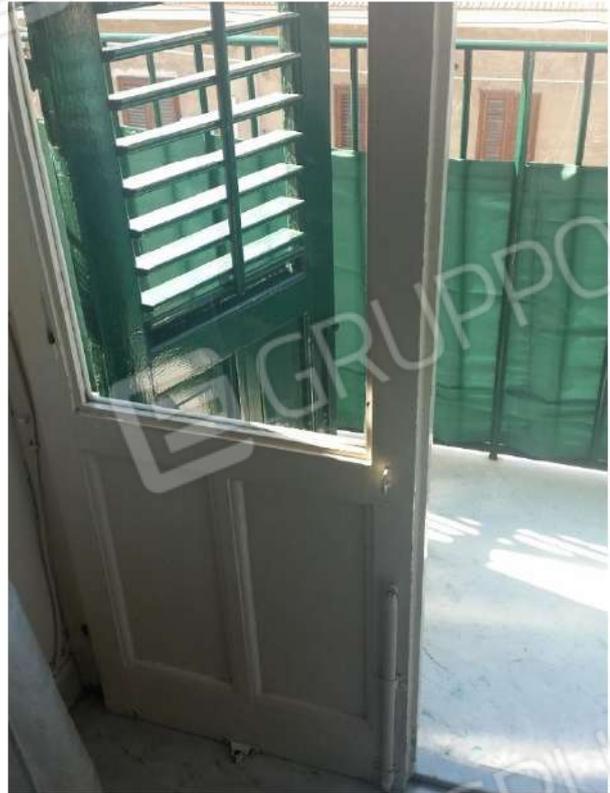
18. Particolare della porta-finestra del salone.

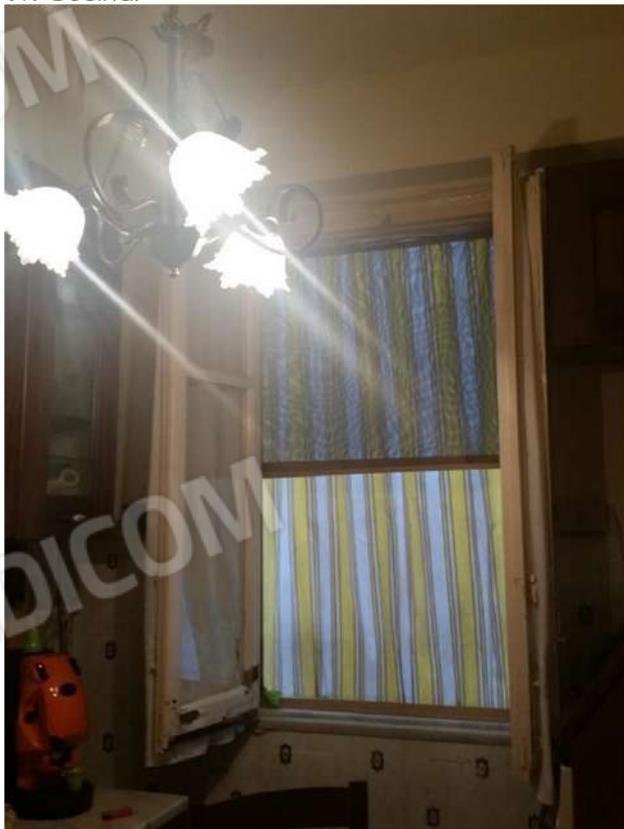
20. Cucina. Finestra sul pozzo luce.

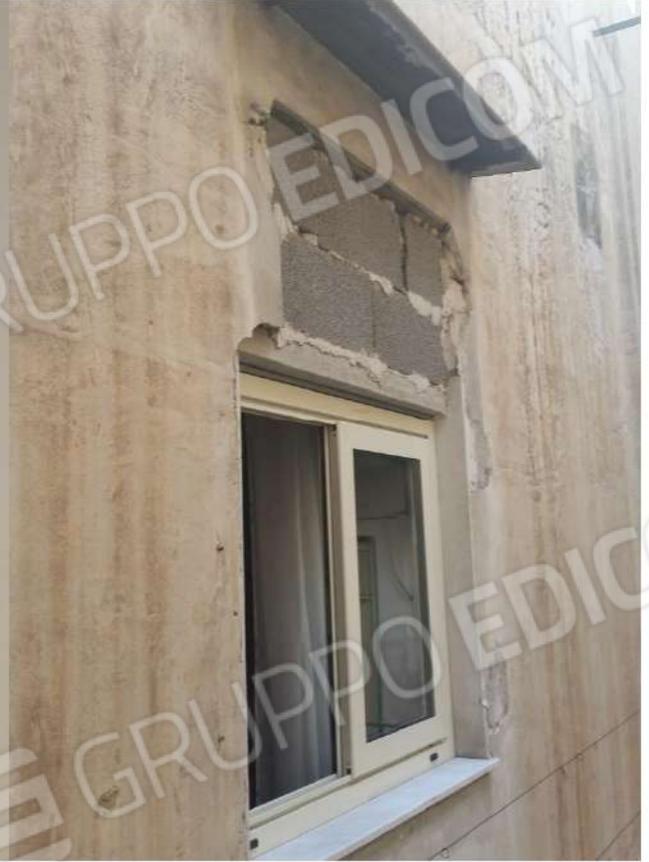
23. Finestra della camera singola sul pozzo luce.

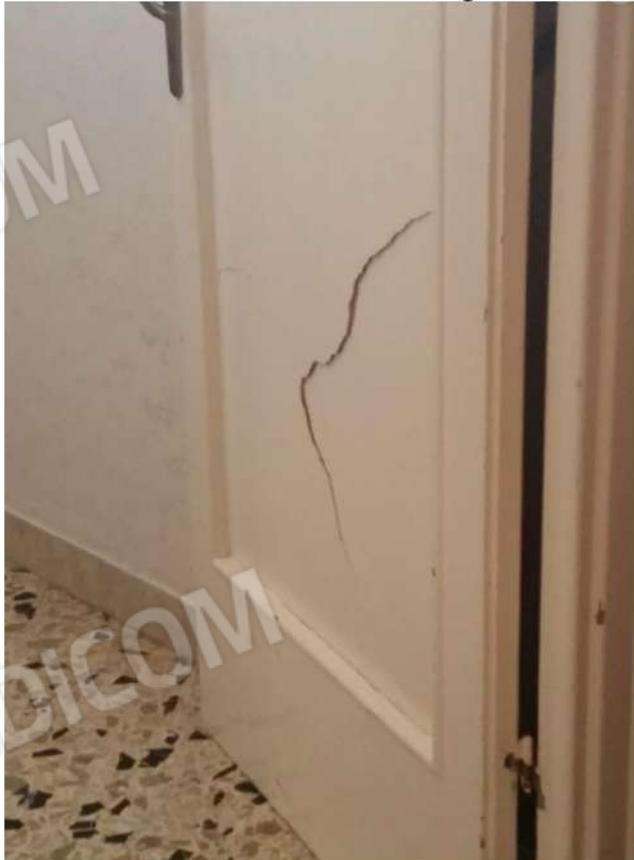
24. Particolare della porta della camera singola.

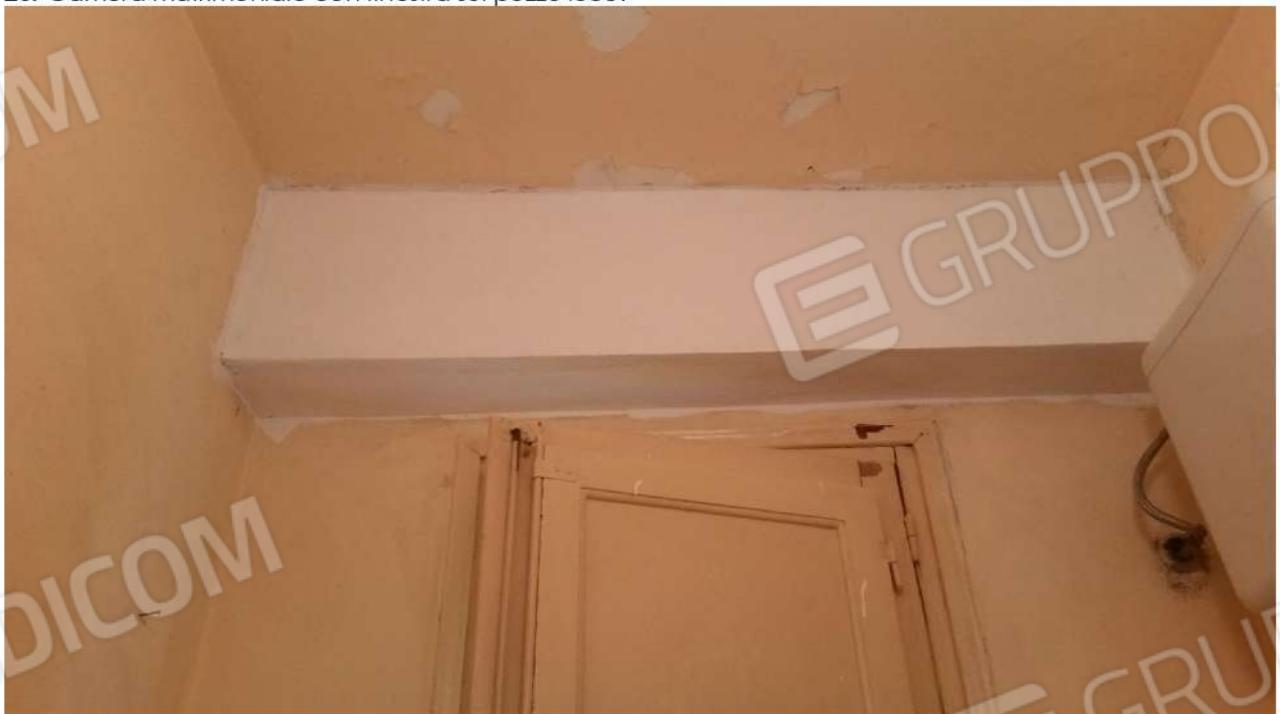
27. Wc. Particolare della trave oggetto d'intervento di ripristino del copriferro.

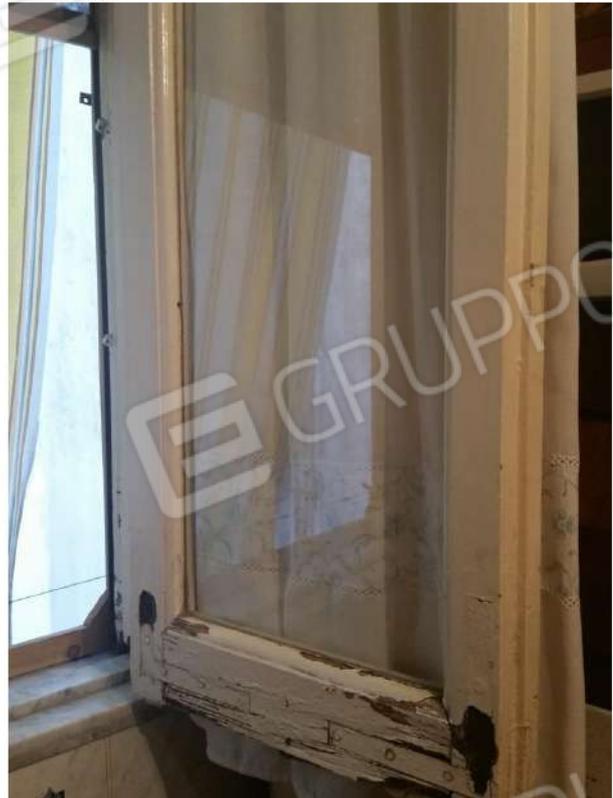
31. Particolare della finestra della cucina.
