# TRIBUNALE DI PALERMO

**ESECUZIONE IMMOBILIARE N. 452/2021 R.G. ES.**

**CONSULENZA TECNICA D'UFFICIO**

C.T.U.: ARCH. SALVATORE MANISCALCO

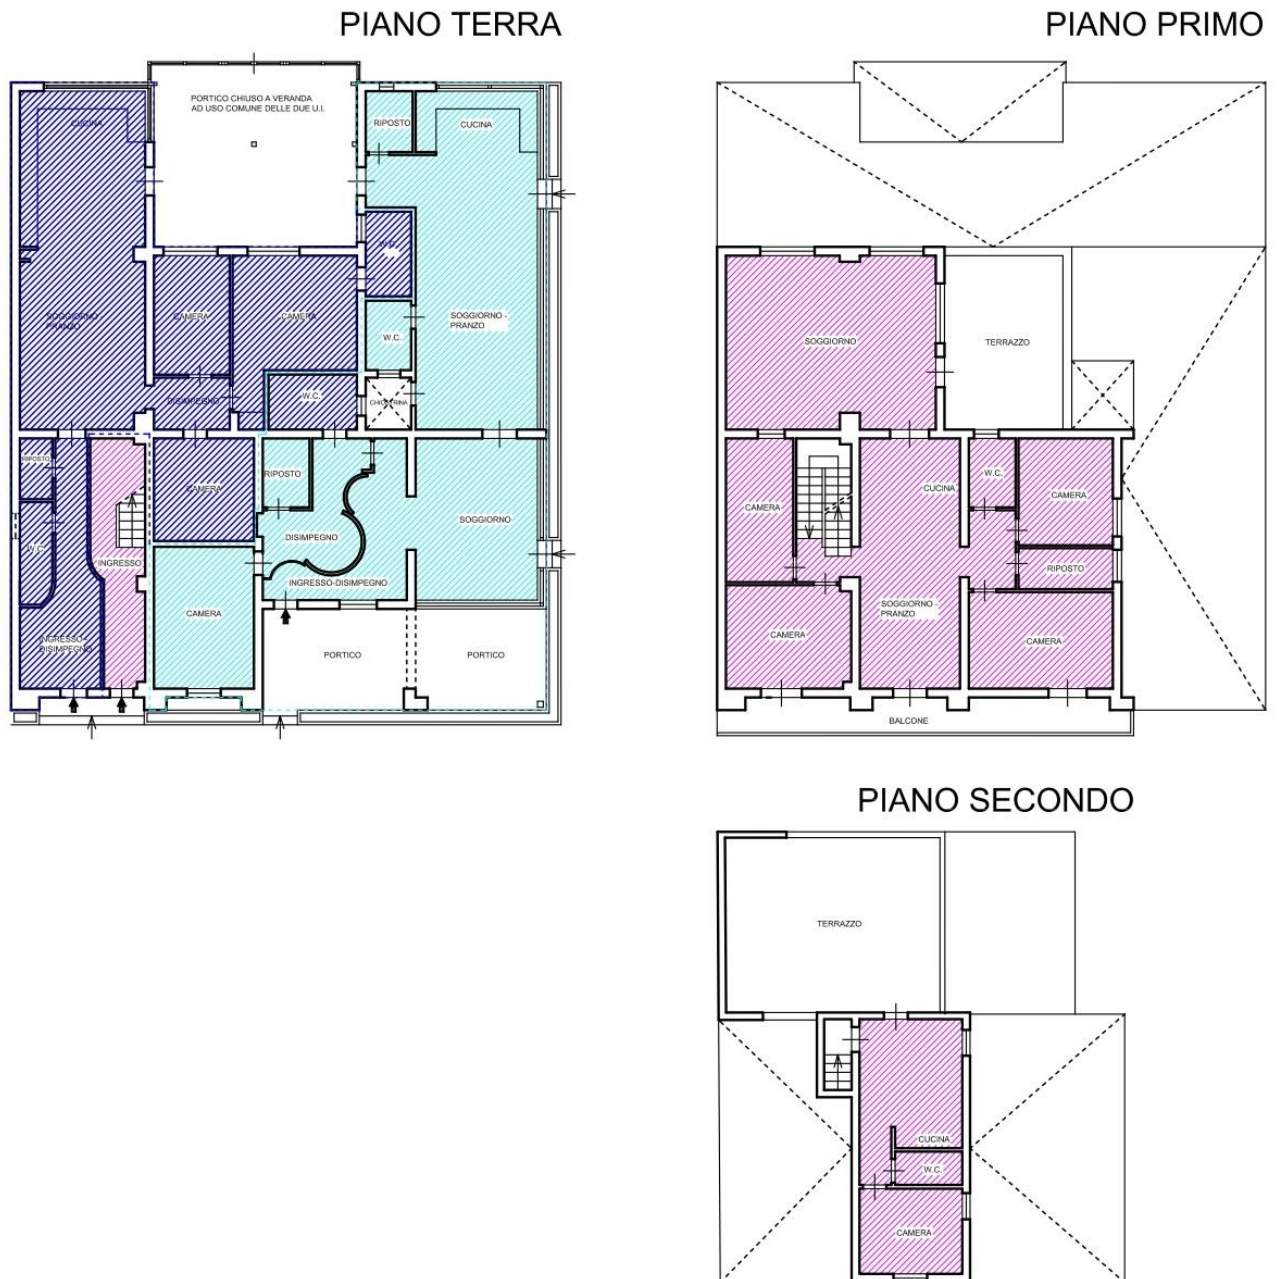
**Foto -19-** Rilievo planimetrico dello stato di fatto dell'edificio pignorato alla data del sopralluogo

Dal raffronto tra la planimetria catastale depositata al N.C.E.U. e lo stato dei luoghi (planimetria rilevata il 11/05/2023) risultano delle gravi difformità al piano terra, ovvero l'ampliamento abusivo per una superficie utile di circa 170,00 mq (vedasi contorno in rosso), e il cambio di destinazione d'uso, in residenziale, del locale di sgombero e dei due portici di retrospetto. Tali difformità hanno originato

due U.I. per civile abitazione al piano terra ed una U.I. al primo e secondo piano, tutte e tre con ingressi distinti e separati dal prospetto principale.

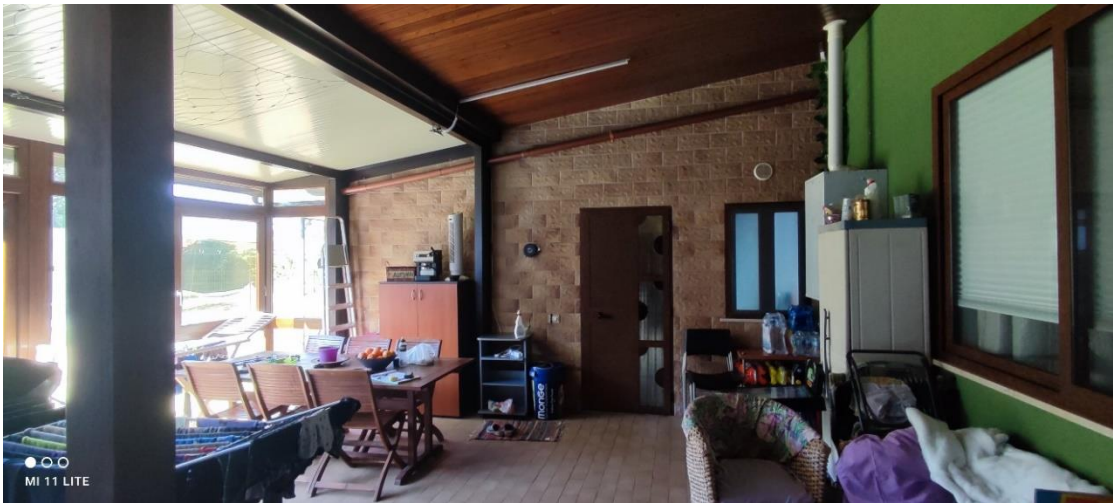
**Fig. -29-** Portico chiuso a veranda ad uso comune con l'U.I. adiacente

Come meglio specificato successivamente, nella risposta al quesito 6, la consistenza dell'U.I. rilevata deriva in parte da un ampliamento di superficie e di volume non sanabile.

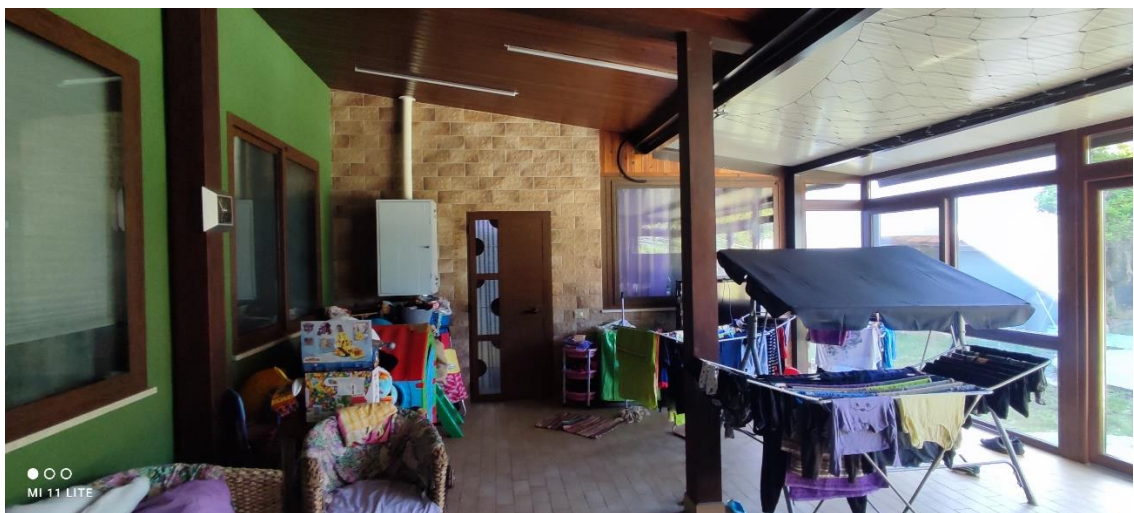
**Fig. -41-** Portico chiuso a veranda ad uso comune con l'U.I. adiacente

Come meglio specificato successivamente, nella risposta al quesito 6, la consistenza dell'U.I. rilevata deriva in parte da un ampliamento di superficie e di volume non sanabile.

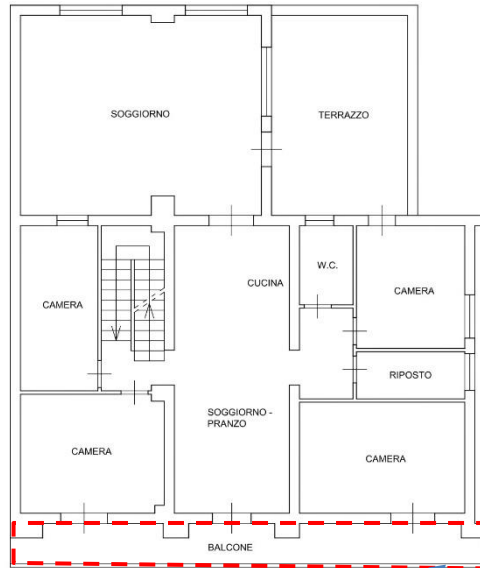
Stato di fatto al 11/05/2023

Ampliamento  
abusivo del  
balcone

Al primo piano risulta un'altra difformità ovvero l'ampliamento abusivo della superficie non residenziale di circa 17,00 mq del balcone realizzato sul prospetto principale.
