# TRIBUNALE DI PALERMO

ESECUZIONE IMMOBILIARE PROMOSSA DA ISLAND  
REFINANCING S.R.L. contro A + 3  
R.G. ES. 209/1994 - G.ES.: dott. Francesco Gallegra

## ACCERTAMENTO MESSA IN SICUREZZA E INDIVIDUAZIONE DEI LAVORI

Villa e terreno Lungomare Cristoforo Colombo, 343 Carini (Pa)  
Piano Terra e primo

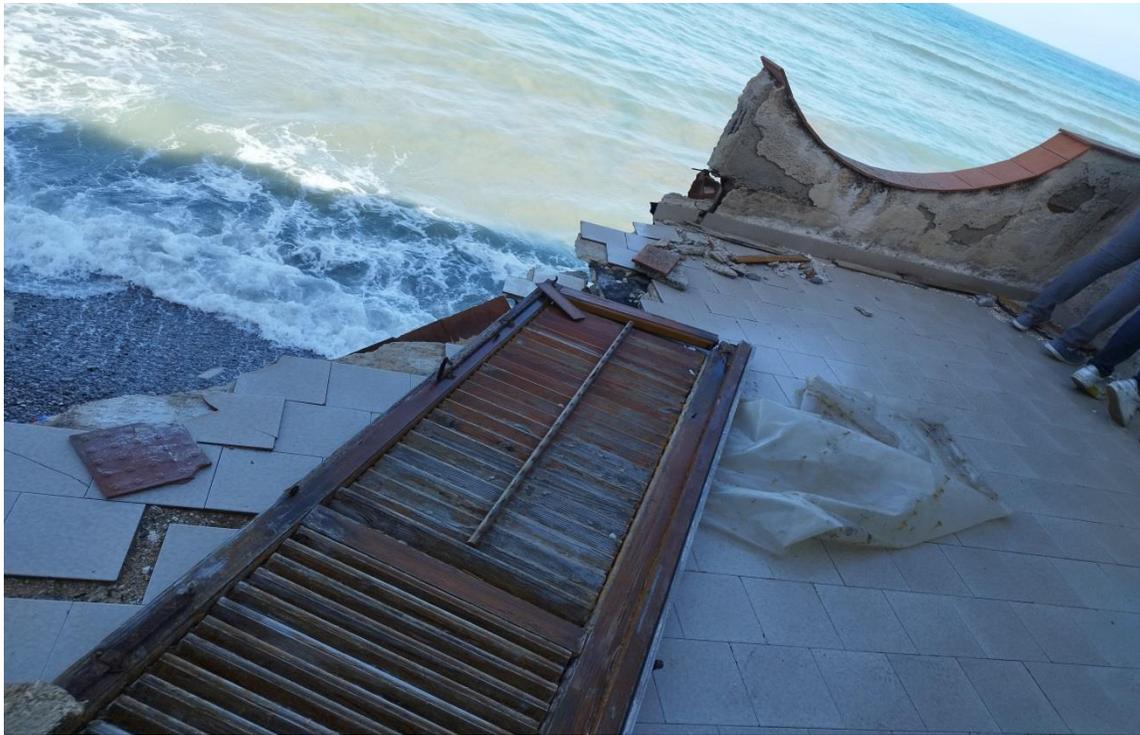
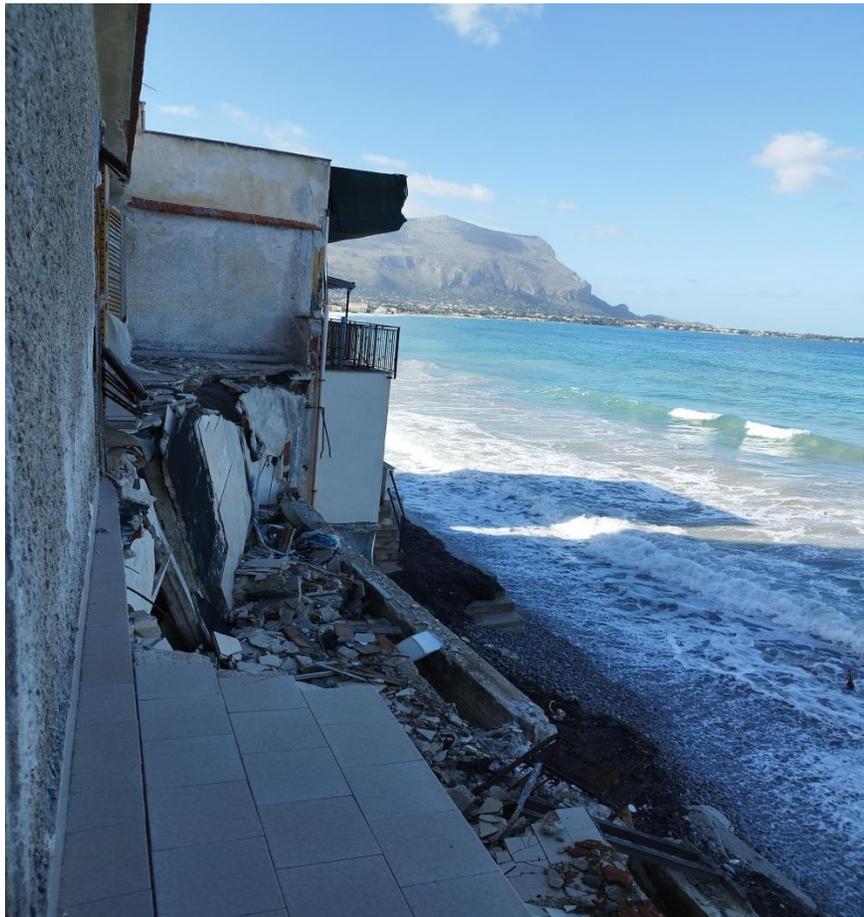
Ad oggi tale crollo avvenuto per l'intera lunghezza del fronte a mare vedi foto allegate ha lasciato i ferri d'armatura, della parte di solaio del terrazzo rimasta attaccata alla muratura del prospetto, agganciati ma inclinati verso il basso per effetto del crollo. Il terrazzo è un elemento aggettante che con il suo peso controbilancia quello derivante

dal solaio interno, equilibrando la struttura sottostante, in questo caso la parete. Per scongiurare una riduzione dei momenti flettenti fuori piano, che potrebbero comportare una messa in crisi dell'assetto statico delle strutture sottostanti generando una rotazione in avanti dell'intera facciata e quindi dell'intero edificio, è necessario intervenire demolendo tutto ciò che è ormai compromesso, ad esempio i locali deposito 1 e 2 (quello che rimane del 2), posti da un lato e dall'altro del portico di piano terra e tutto ciò che è rimasto attaccato alla muratura, in corrispondenza del solaio del terrazzo di primo piano, operando allo stesso tempo il taglio dei ferri d'armatura penzolanti una volta liberata la struttura dal calcestruzzo e da tutto il materiale crollato.

Terrazzo primo piano crollato

2- la demolizione di calcestruzzo di cemento armato, compresi il taglio dei ferri (solaio terrazzo di primo piano fronte mare).

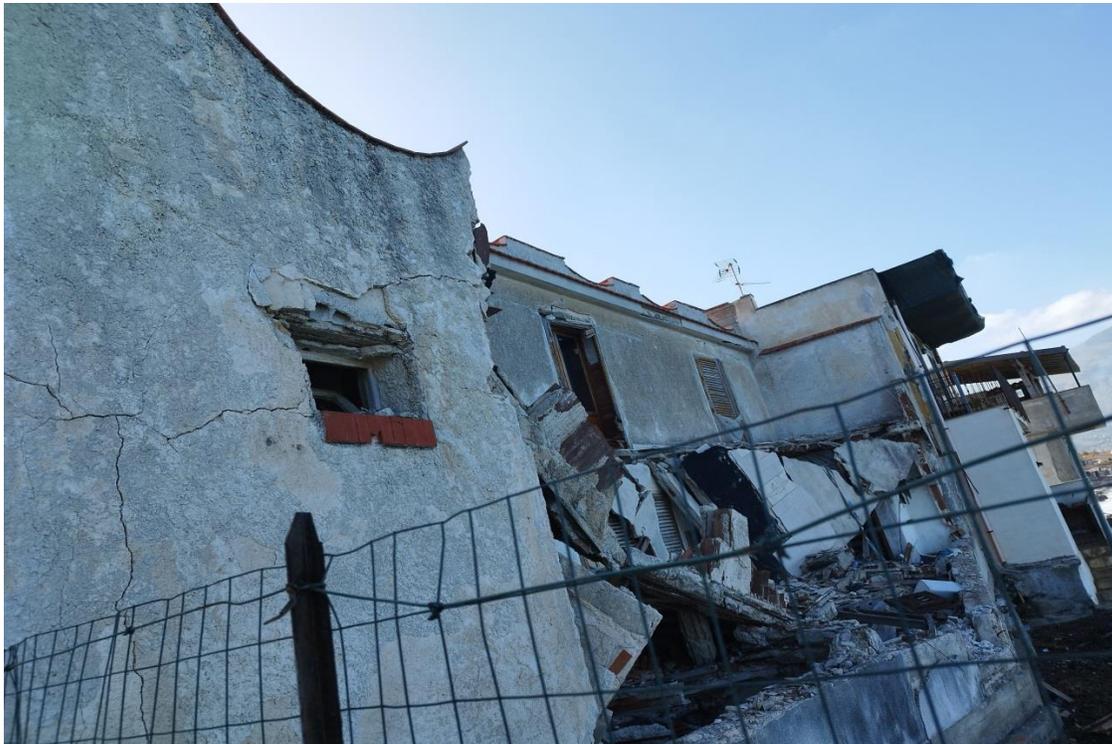
Crollo - depositi 1 e 2 + terrazzo su portico – fronte mare

- 1- la demolizione vuoto per pieno di fabbricati o residui di fabbricati (locali deposito 1

e 2).
