TRIBUNALE CIVILE DI PALERMO
Sezione VI Civile – Esecuzioni Immobiliari

PROCEDURA ESECUTIVA
R.G.Es. 332/2017

RELAZIONE DI STIMA

Box auto sito nel Comune di Palermo,
via Villa Heloise n. 22 e n. 38, piano S1
(N.C.E.U. di Palermo, foglio 33, particella 801, sub. 32)

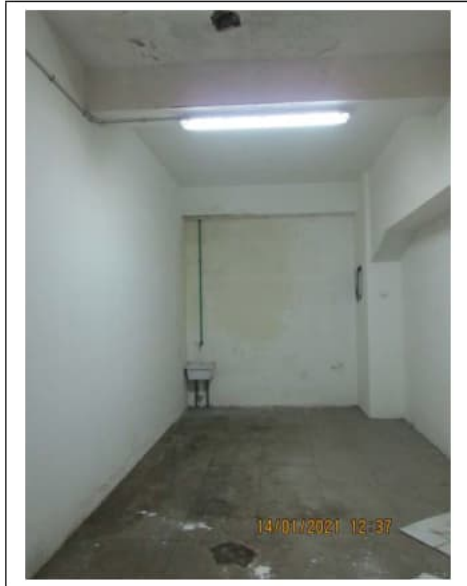
Fig. 26. Primo piano seminterrato. Box auto pignorato identificato al sub. 32. Interno. Degradi sul soffitto e sulle pareti

All'atto del sopralluogo del 14/01/2021 l'immobile pignorato presentava evidenti degradi sul soffitto, sulla parete di fondo e su porzione della parete confinante con il box censito al sub. 33.

Tali degradi, consistenti in ampie macchie di umidità, scolamenti e distacchi di intonaco, sono da attribuire, probabilmente, a fenomeni di infiltrazione di acqua dal soprastante marciapiede considerato che la suddetta parete di fondo corrisponde alla ideale prosecuzione sotto quota stradale del prospetto dell'edificio B e si trova, dunque, in corrispondenza del marciapiede di via Villa Heloise antistante l'edificio.

Per risanare il soffitto e le pareti, una volta rimossa la causa che ha generato le infiltrazioni, si dovrebbero porre in essere una serie di interventi il cui costo si stima approssimativamente in € **3.500,00**.

Nel caso in esame, si è già precisato che all'atto del sopralluogo del 14/01/2021 il box auto pignorato presentava evidenti degradi sul soffitto e sulla parete di fondo dovuti, probabilmente, ad infiltrazioni di acqua proveniente dal soprastante marciapiede (vedi paragrafo 5.2). Per risanare il soffitto e le pareti, una volta rimossa la causa che ha generato le infiltrazioni, si dovrebbero porre in essere una serie di interventi il cui costo si stima approssimativamente in **€ 3.500,00, da detrarre dal valore di stima.**

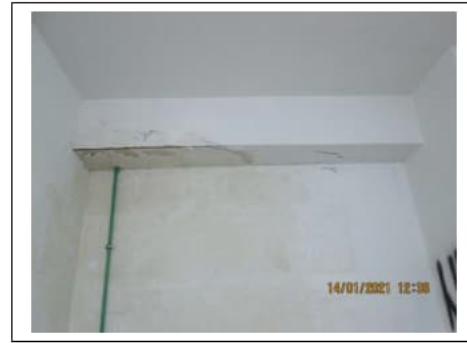
Fig. 27. Primo piano seminterrato. Box auto pignorato identificato al sub. 32. Degradi sulle pareti
