TRIBUNALE CIVILE DI PALERMO
Sezione VI Civile – Esecuzioni Immobiliari

PROCEDURA ESECUTIVA
R.G.Es. 332/2017

RELAZIONE DI STIMA

Box auto sito nel Comune di Palermo,
via Villa Heloise n. 22 e n. 38, piano S1
(N.C.E.U. di Palermo, foglio 33, particella 801, sub. 39)

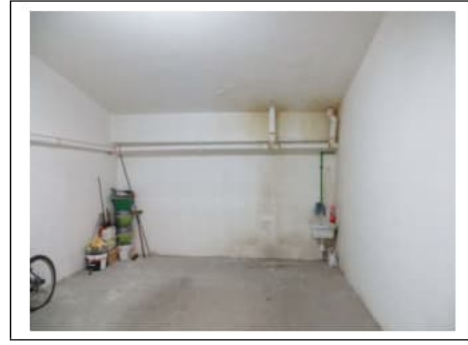
Fig. 27. Primo piano seminterrato. Box auto pignorato identificato al sub. 39. Degradi sul soffitto vicino la saracinesca

All'atto del sopralluogo del 10/02/2020 l'immobile pignorato presentava vistosi degradi sul soffitto in prossimità della trave della rampa avente accesso dal civico 22. Un alone di umidità si è osservato pure sul soffitto vicino alla saracinesca.

Tali degradi, consistenti in macchie di umidità, sfogliamenti e sfarinamenti della tinteggiatura, sono, verosimilmente, da attribuire in parte a fenomeni di infiltrazione di acqua meteorica proveniente dall'estradosso della rampa e dal marciapiede di via Villa Heloise e in parte a disfunzioni di impianti.

Per risanare i suddetti degradi, una volta rimossa la causa che ha generato le infiltrazioni, si dovrebbero porre in essere una serie di interventi il cui costo si stima approssimativamente in € **2.000,00**.

Nel caso in esame, si è già precisato che all'atto del sopralluogo del 14/01/2021 il box auto pignorato presentava evidenti degradi sul soffitto e sulla parete di fondo dovuti, probabilmente, ad infiltrazioni di acqua proveniente dal soprastante marciapiede (vedi paragrafo 5.2). Per risanare il soffitto e le pareti, una volta rimossa la causa che ha generato le infiltrazioni, si dovrebbero porre in essere una serie di interventi il cui costo si stima approssimativamente in **€ 2.000,00, da detrarre dal valore di stima**.

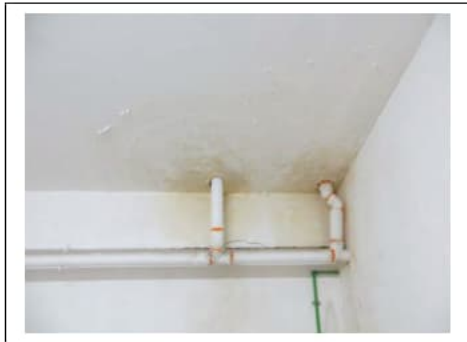
Fig.28. Primo piano seminterrato. Box auto pignorato identificato al sub. 39. Degradi su soffitto e su porzione della parete sotto la rampa di accesso dal civ. 22
