TRIBUNALE CIVILE DI PALERMO
Sezione VI Civile – Esecuzioni Immobiliari

PROCEDURA ESECUTIVA
R.G.Es. 332/2017

RELAZIONE DI STIMA

Autorimessa sita nel Comune di Palermo,
via Villa Heloise n. 20, piano S1
(N.C.E.U. di Palermo, foglio 33, particella 801, sub. 21)

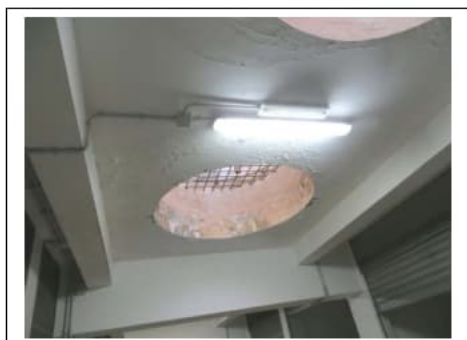
Il primo piano seminterrato dove sono ubicati i box auto pignorati presentava, invece, notevoli degradi sul soffitto delle zone di manovra in corrispondenza dei lucernari e delle aiole soprastanti e in corrispondenza del manto stradale della via Villa Heloise.

Fig. 28. Primo piano seminterrato. Degradi sul soffitto delle aree di manovra in corrispondenza dei lucernari di via Villa Heloise

Tali degradi, consistenti in rigonfiamenti, sfogliamenti e distacchi di intonaco, aloni, scoloriture e macchie di umidità, sono ascrivibili, quasi certamente, ad infiltrazioni di acqua piovana proveniente dalla pavimentazione della soprastante via Villa Heloise, dalle airole e dai lucernari.

In sede di sopralluogo si è appurato che, in occasione di abbondanti precipitazioni meteoriche, l'acqua piovana penetra dai lucernari e dalle airole arrivando al pavimento delle aree di manovra e raggiungendo anche l'interno dei box auto laddove gli stessi non presentano una soglia di protezione davanti alle saracinesche.

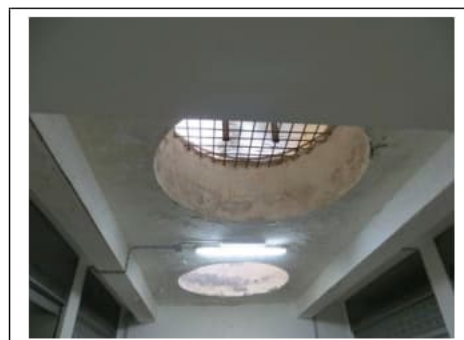
Fig. 29. Primo piano seminterrato. Degradi sul soffitto delle aree di manovra in corrispondenza dei lucernari di via Villa Heloise

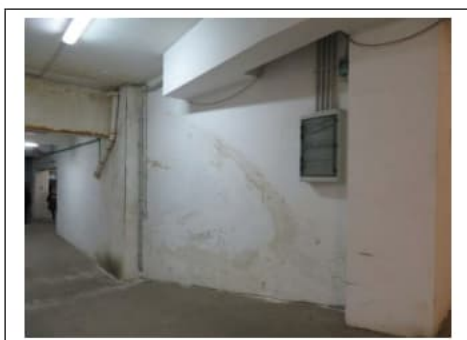
Degradi e fenomeni infiltrativi erano visibili anche sul soffitto e sulle pareti di alcuni box auto posti sotto il manto stradale della via Villa Heloise e sotto le rampe carrabili di accesso allo scantinato.

Fig. 30. Primo piano seminterrato. Degradi su una parete in prossimità della rampa di accesso dal civico 22 di via Villa Heloise

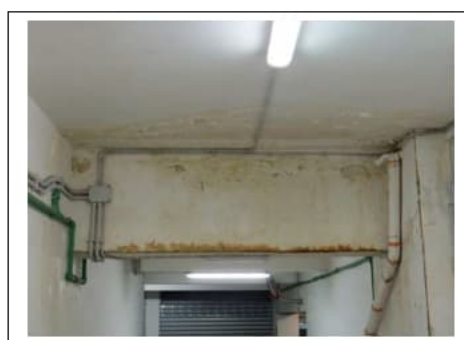
Fig. 31. Primo piano seminterrato. Degradi su una trave in prossimità della rampa di accesso dal civico 22 di via Villa Heloise

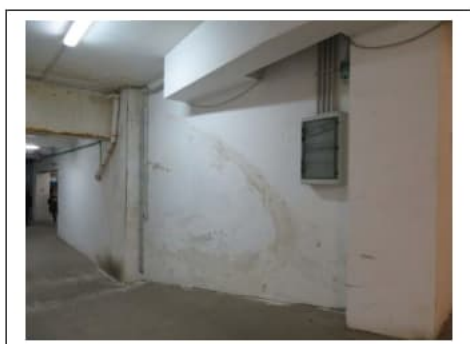
Fig. 32. Primo piano seminterrato. Degradi su una parete in prossimità della rampa di accesso dal civico 22 di via Villa Heloise

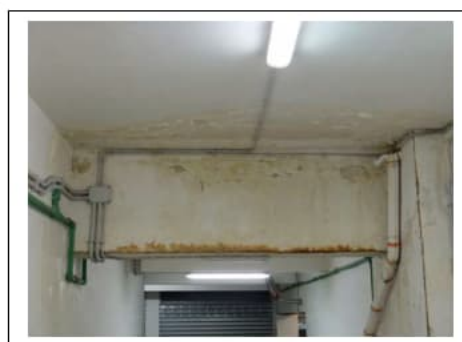
Fig. 33. Primo piano seminterrato. Degradi su una parete in prossimità della rampa di accesso dal civico 22 di via Villa Heloise

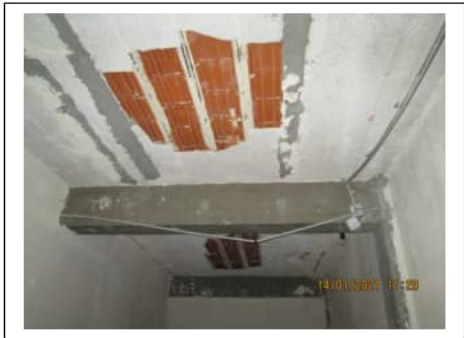
Fig. 50. Secondo piano scantinato. Soffitti sfondellati

All'atto dei sopralluoghi sono stati riscontrati degradi dell'intradosso del solaio di interpiano consistenti in cedimenti dei laterizi e ossidazione dei ferri di armatura dei travetti (fig. 50). In alcune zone l'intradosso sfondellato è stato risanato ed i travetti ripristinati con calcestruzzo antiritiro (fig. 51).

I degradi osservati, concentrati principalmente in corrispondenza delle soprastanti aree di manovra del primo piano seminterrato, sono da ascrivere, con molta probabilità, agli allagamenti della pavimentazione del primo seminterrato per effetto della penetrazione dell'acqua piovana dalla sede stradale di via Villa Heloise in occasione di abbondanti precipitazioni meteoriche.

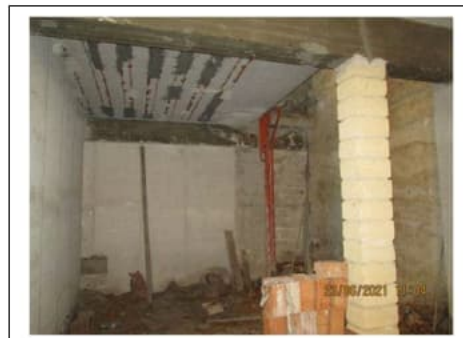
Fig. 51. Secondo piano scantinato. Soffitti ammalorati ripristinati con interventi di risanamento dell'intradosso

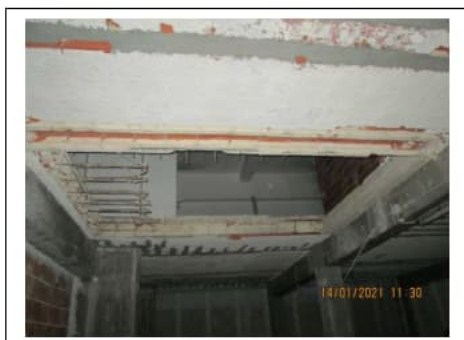
Nell'angolo nord est dell'autorimessa si trova uno spazio caratterizzato dalla presenza di un foro nel solaio di interpiano attraverso il quale si intravede il locale del primo piano seminterrato censito al subalterno 51 (fig. 52-55).

Fig. 54. Secondo piano scantinato. Zona nord-est. Foro su solaio di interpiano

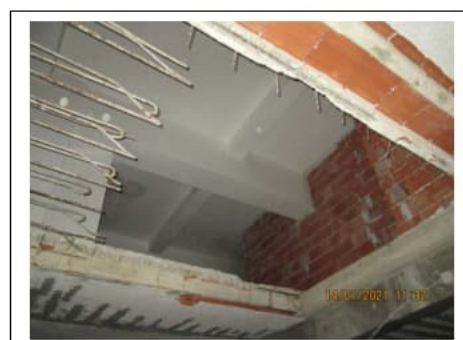
Fig. 55. Secondo piano scantinato. Zona nord-est. Foro su solaio di interpiano

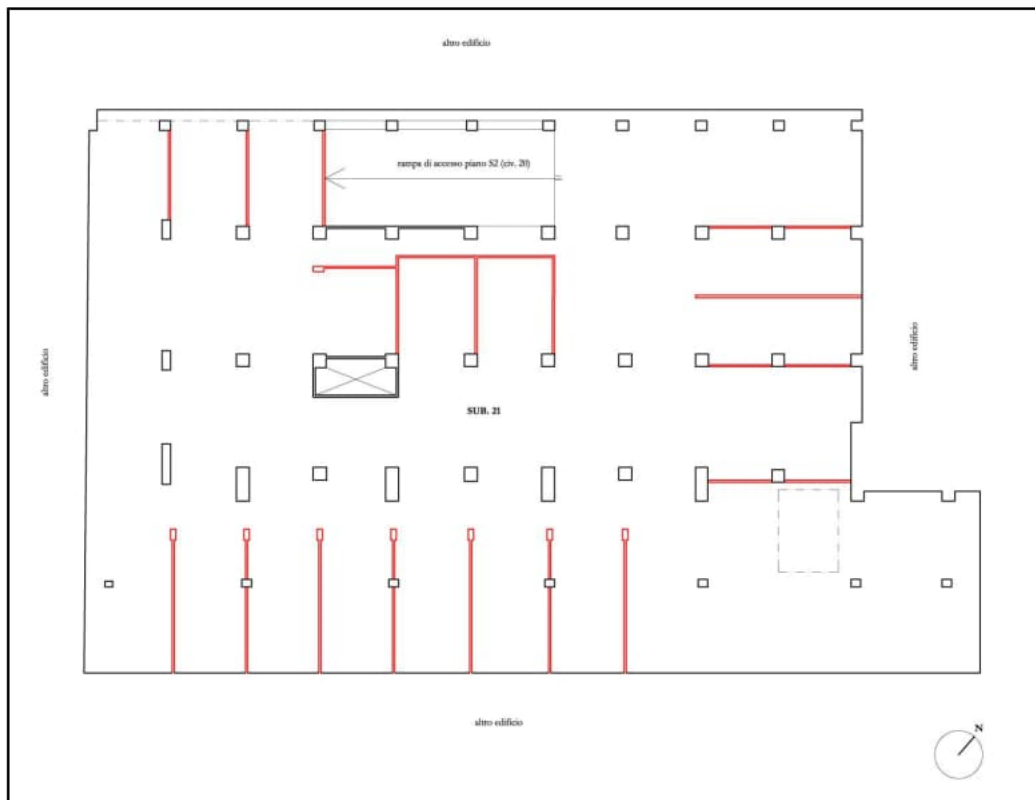
Fig. 58- Rilievo dello stato di fatto del piano secondo seminterrato

Le difformità consistono nel fatto che l'ampio spazio pilastrato rappresentato nella planimetria catastale e nelle tavole di progetto è stato frazionato in 17 box auto tramite la realizzazione di tramezzi di divisione tra i pilastri.

Da ricerche condotte dalla scrivente presso gli uffici tecnici comunali, non sono state rinvenute pratiche di frazionamento inerenti il secondo piano seminterrato e, pertanto, si presume che le modifiche effettuate siano state realizzate in assenza di concessione edilizia.
