**TRIBUNALE DI PALERMO**  
**-SEZIONE ESECUZIONI IMMOBILIARI-**  
**CONSULENZA TECNICA D'UFFICIO - R.G. ES. N. 454/2019**  
**DOSSIER FOTOGRAFICO**

*Foto n. 1 – Vista satellitare del complesso immobiliare nel contesto comunale di Monreale (PA)*

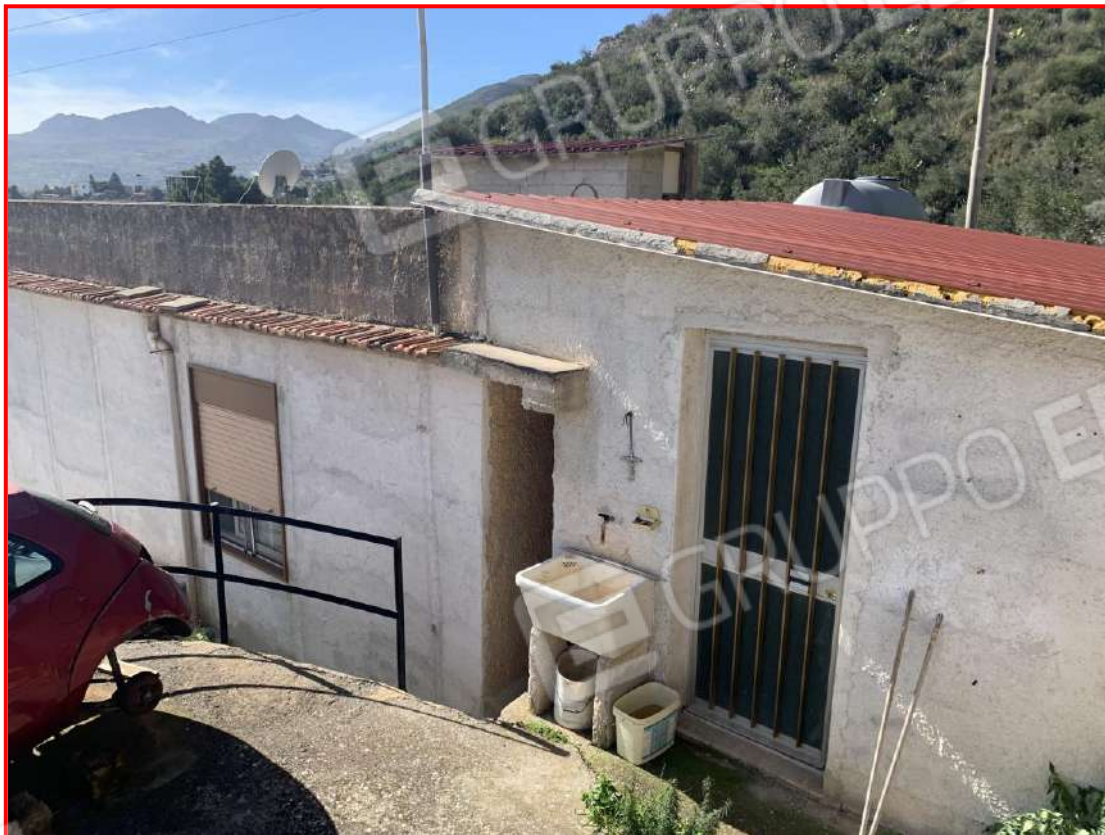
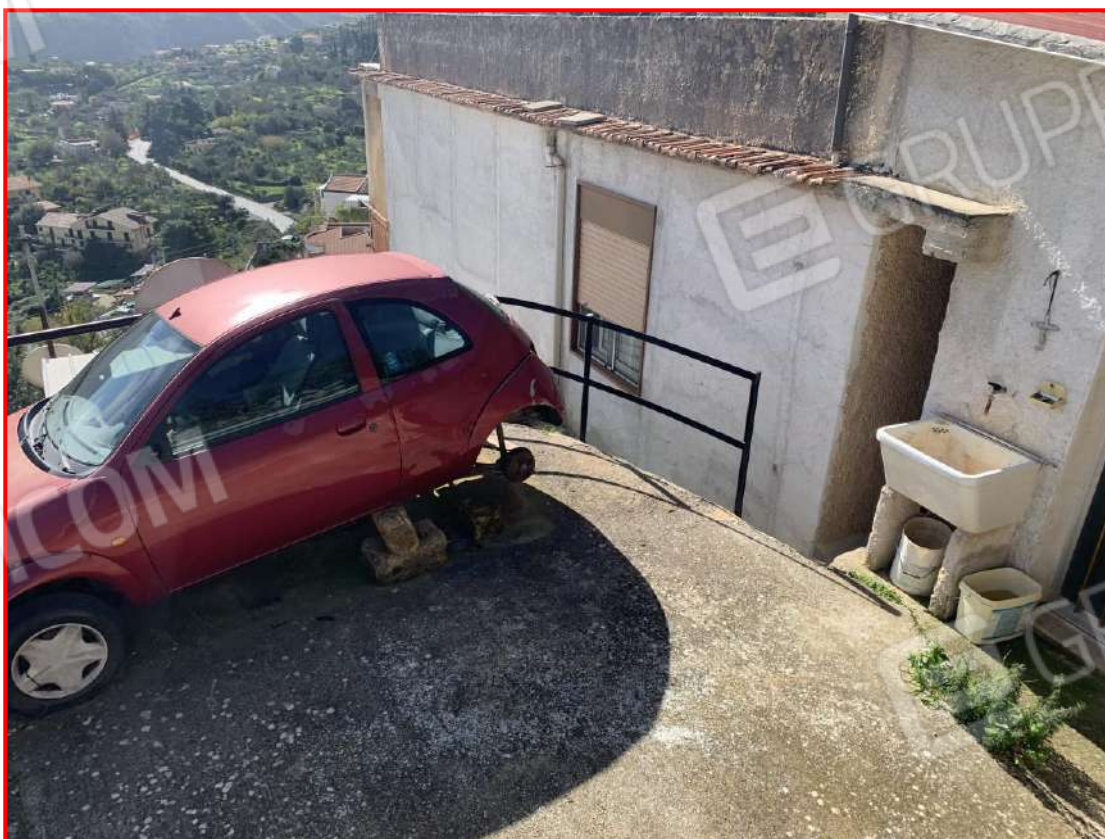
*Foto n. 10 – Esterni del complesso immobiliare – Prospetto Est – si rileva la presenza di un corpo aggiunto senza titolo edilizio*

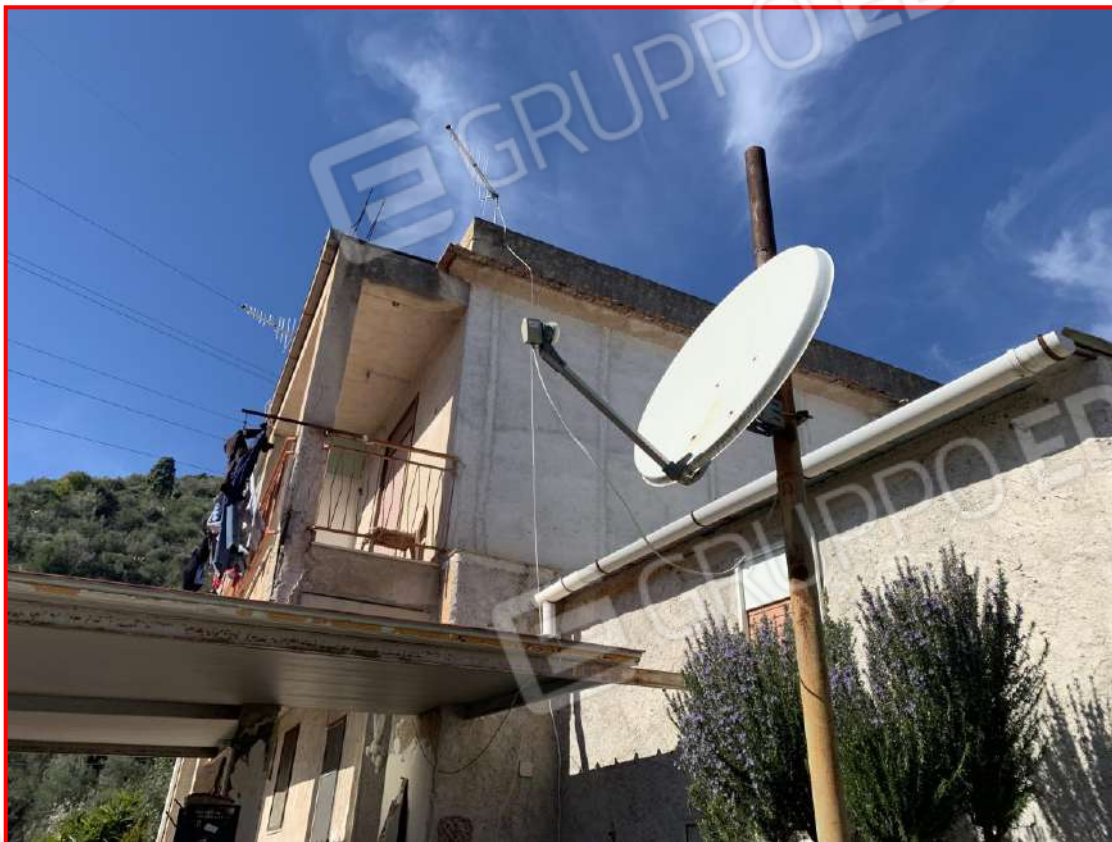
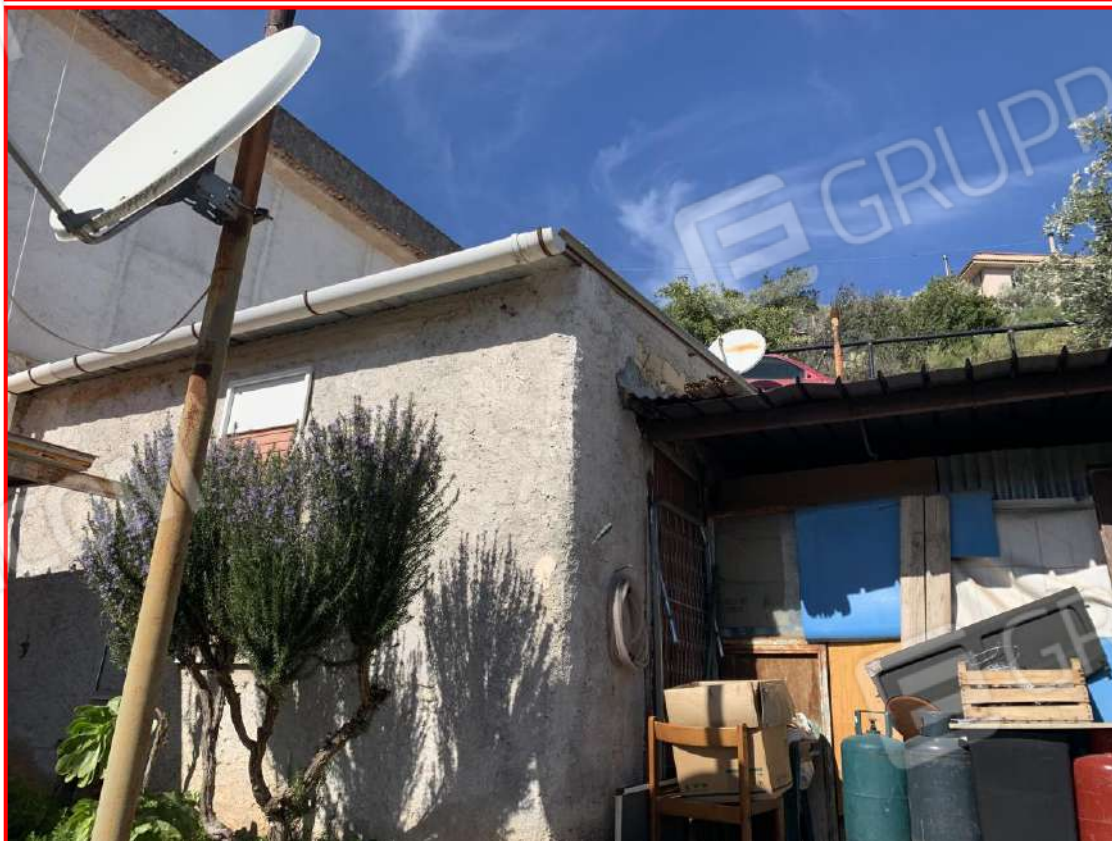
*Foto n. 14 -Esterni del complesso immobiliare – Si rileva la presenza di corpi aggiuntivi senza titolo edilizio*

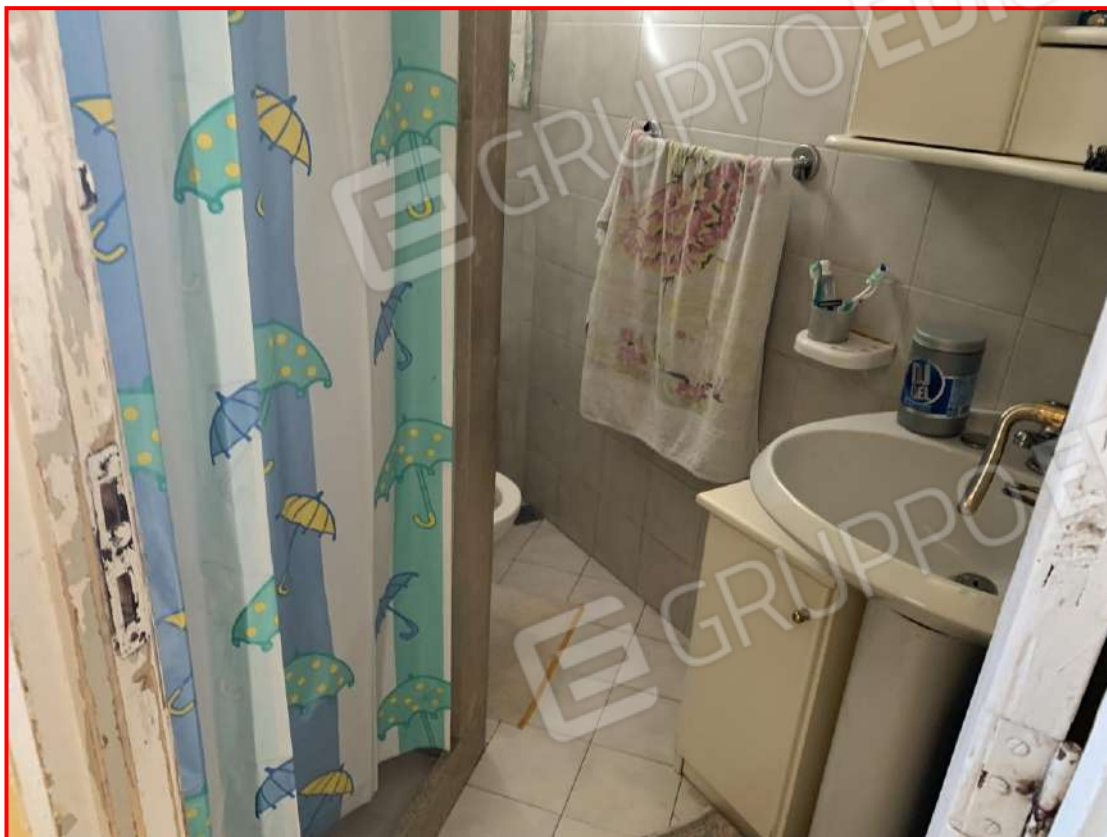
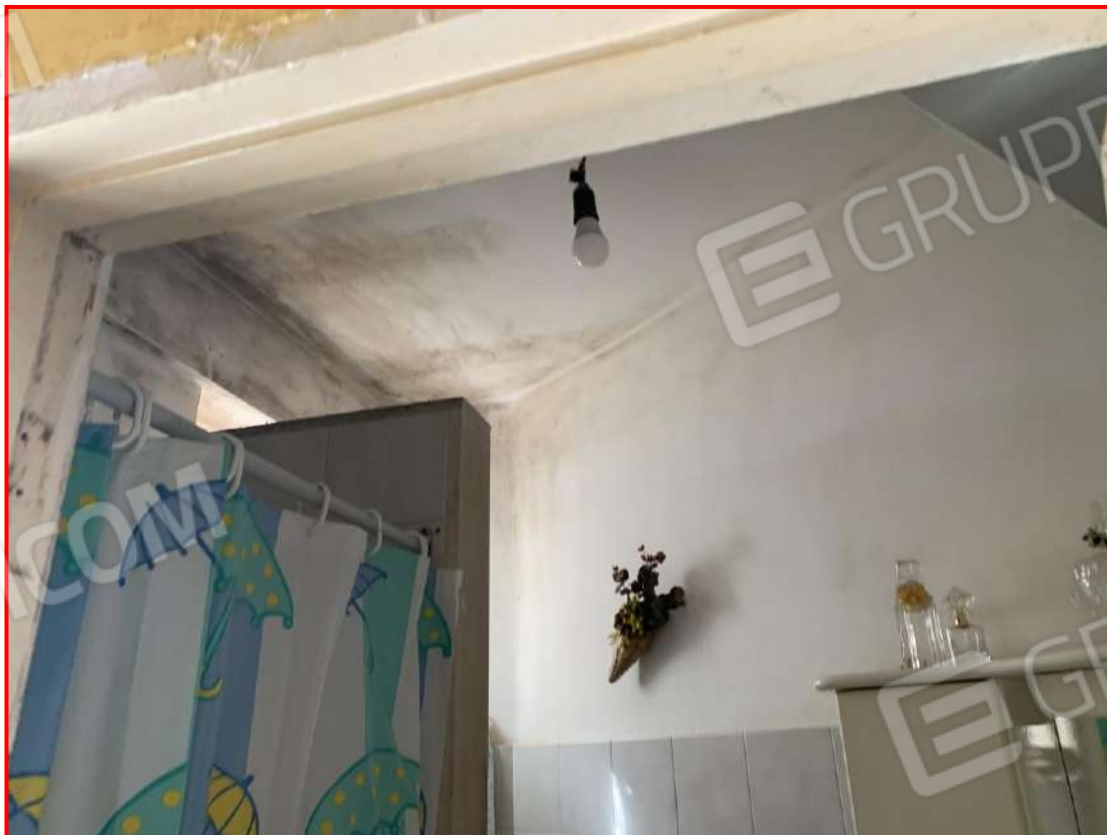
*Foto n. 23 – Interno dell'unità immobiliare al Piano Primo – massiccia presenza di fenomeni infiltrativi di acque meteoriche che hanno compromesso l'intonaco*

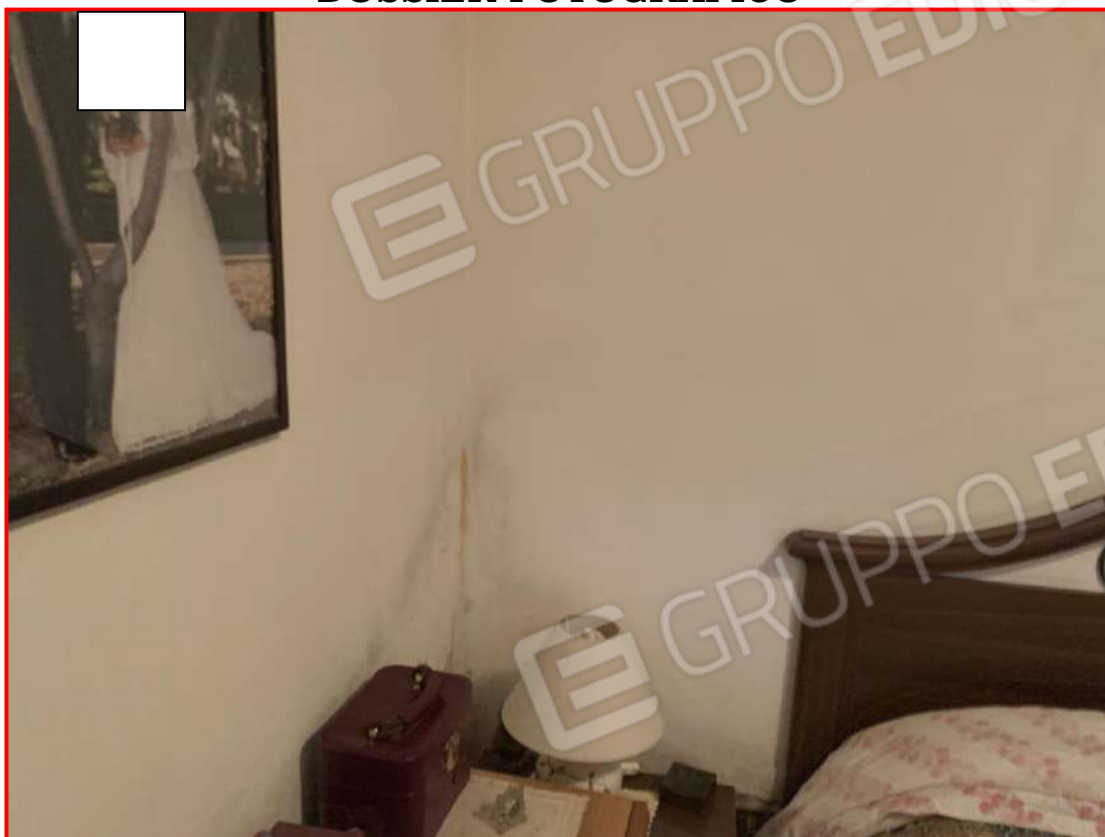
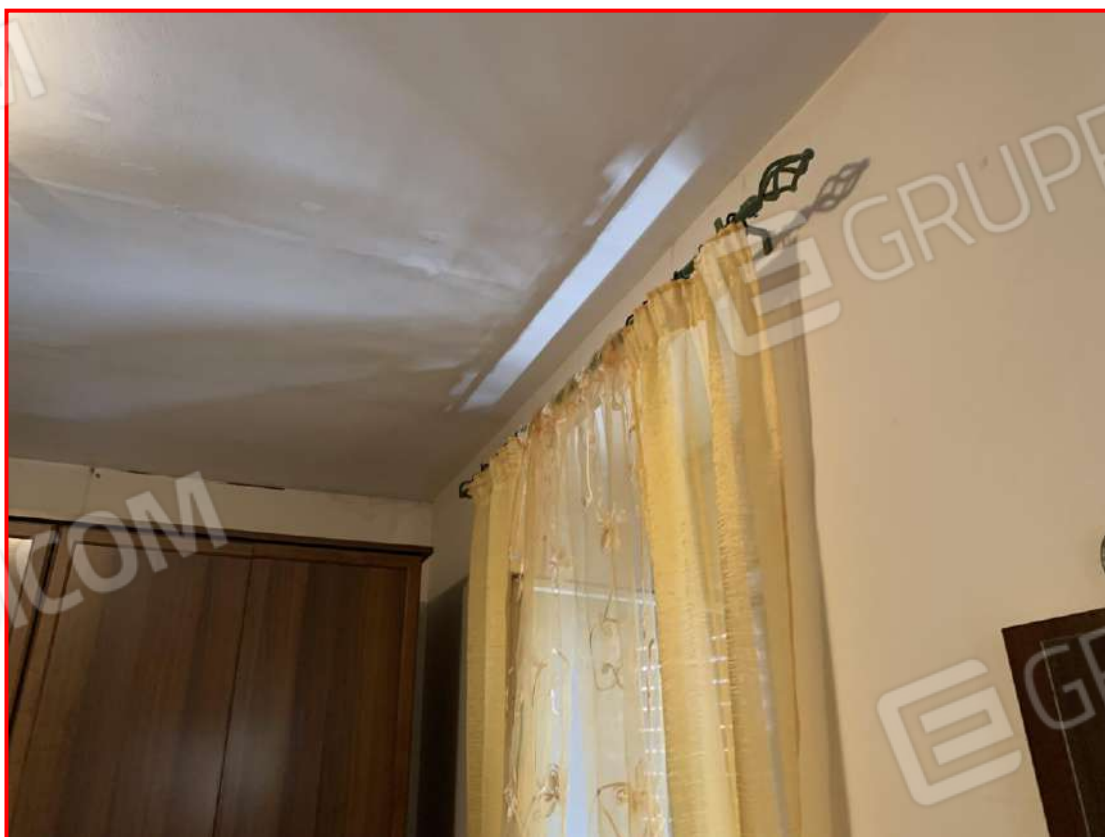
*Foto n. 24 - Interno dell'unità immobiliare al Piano Primo -Camera da letto ricavata all'interno di un corpo aggiuntivo senza titolo edilizio. Si rileva la presenza di forti fenomeni infiltrativi di acque meteoriche che hanno compromesso parte della copertura e di fenomeni di umidità da risalita*

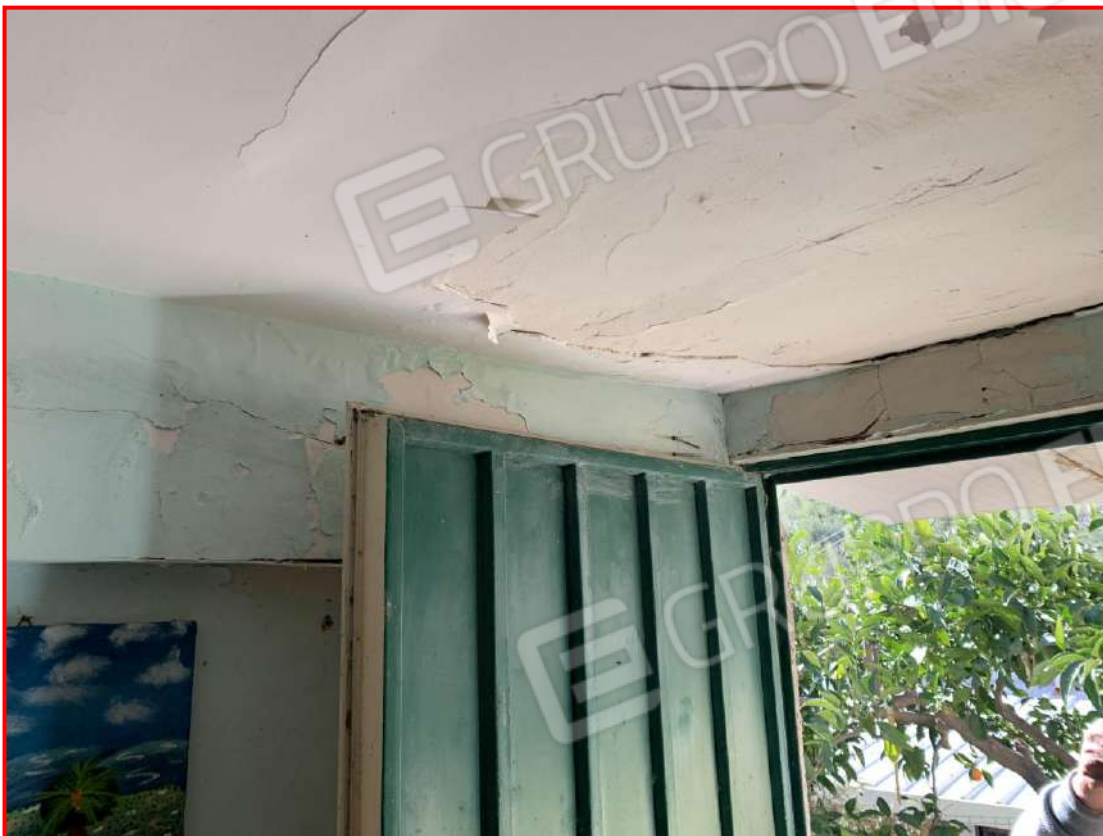
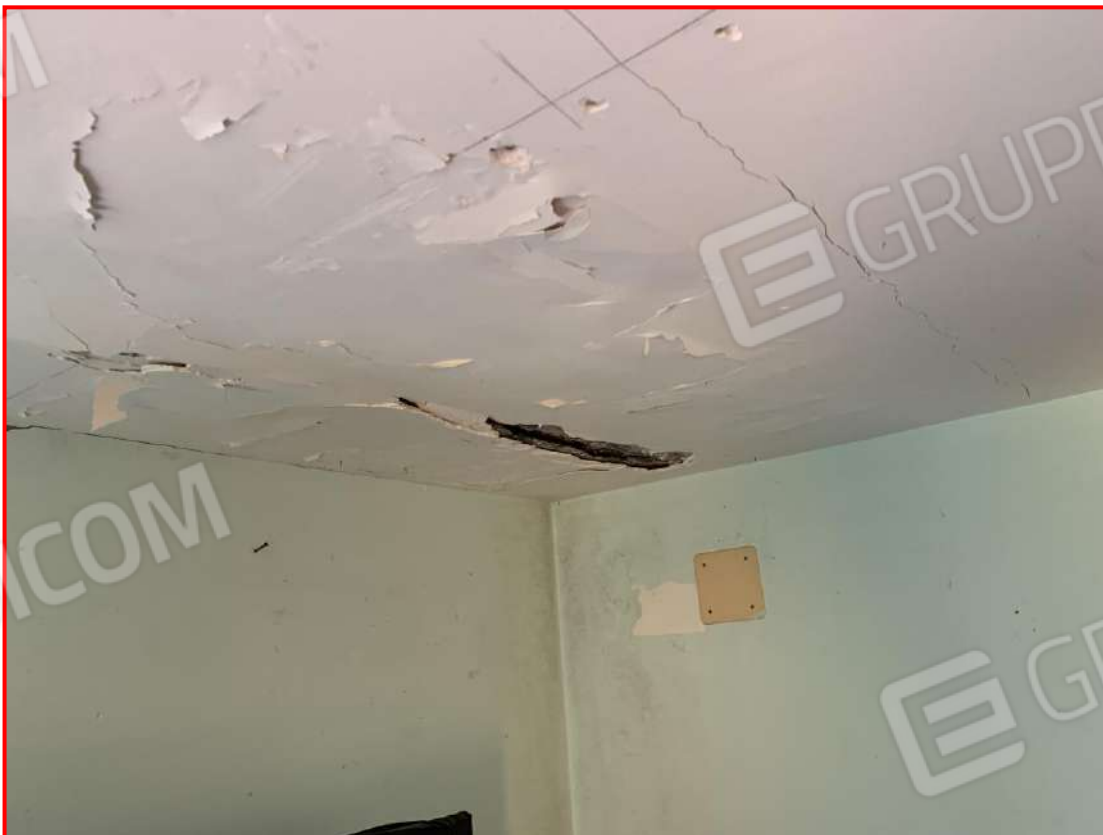
*Foto n. 26 – Interni dell'unità immobiliare al Piano Seminterrato – Forte presenza di fenomeni infiltrativi di acque meteoriche che hanno compromesso il soffitto*

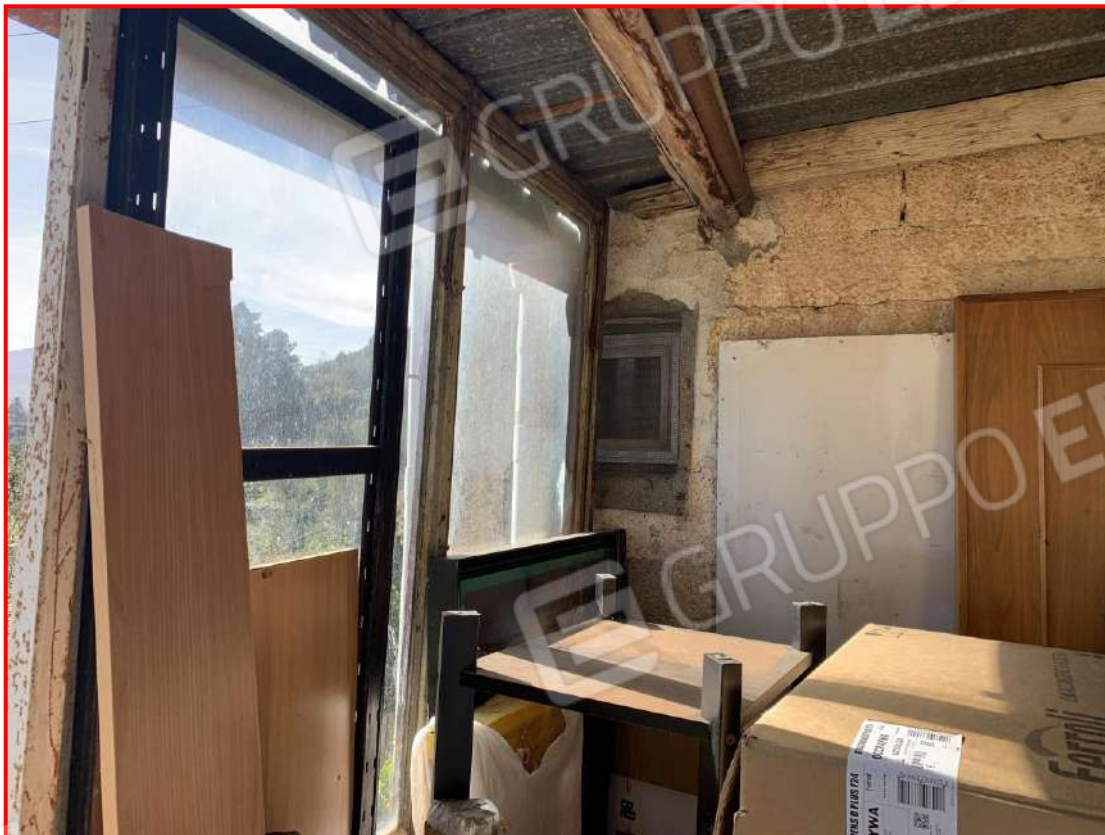
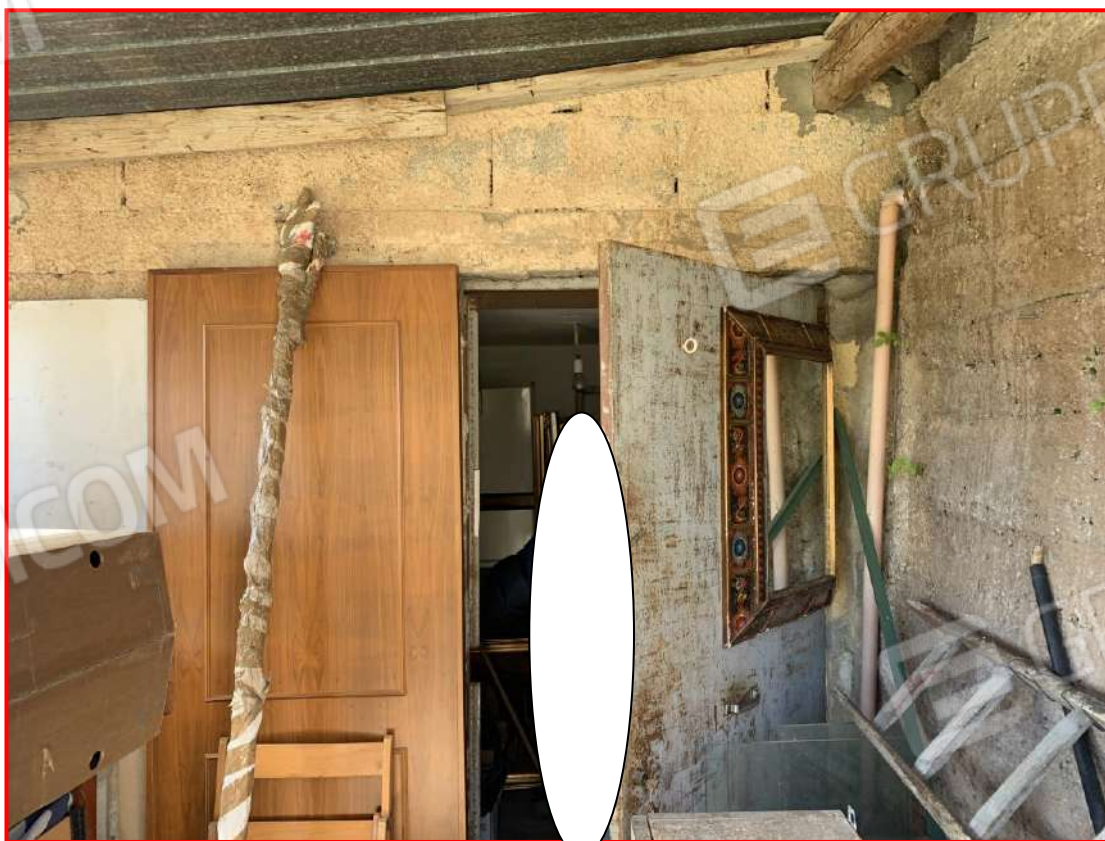
*Foto n. 27 - Accesso posteriore all'unità immobiliare al Piano Seminterrato - si rileva la presenza di una tettoia senza titolo edilizio*

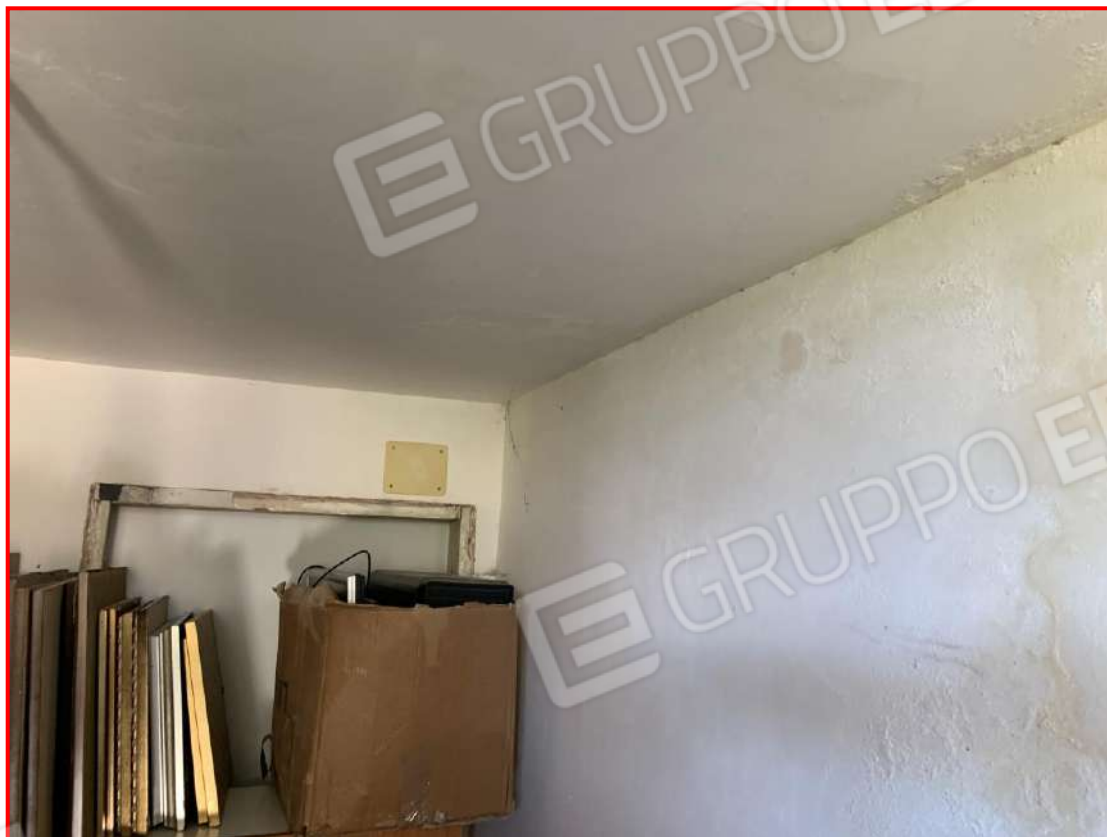
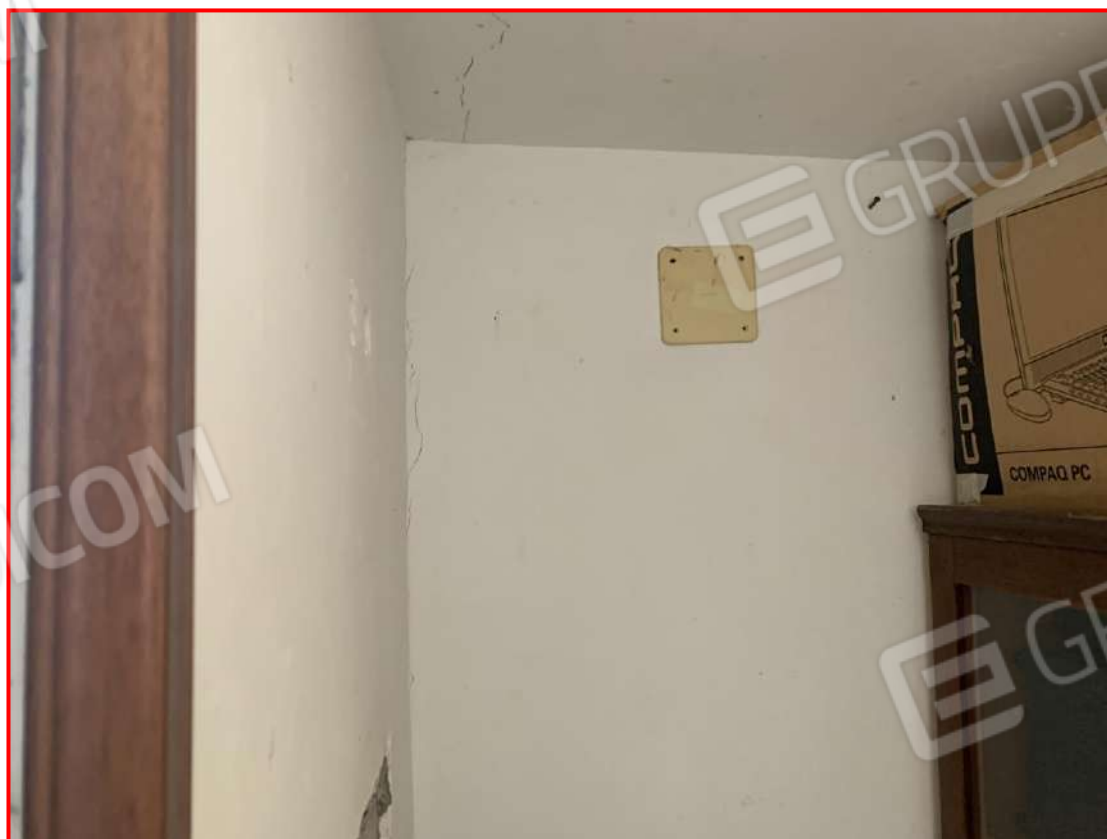
*Foto n. 28 - Interni dell'unità immobiliare al Piano Seminterrato - si rileva la presenza di efflorescenza dovuta ad umidità di risalita*

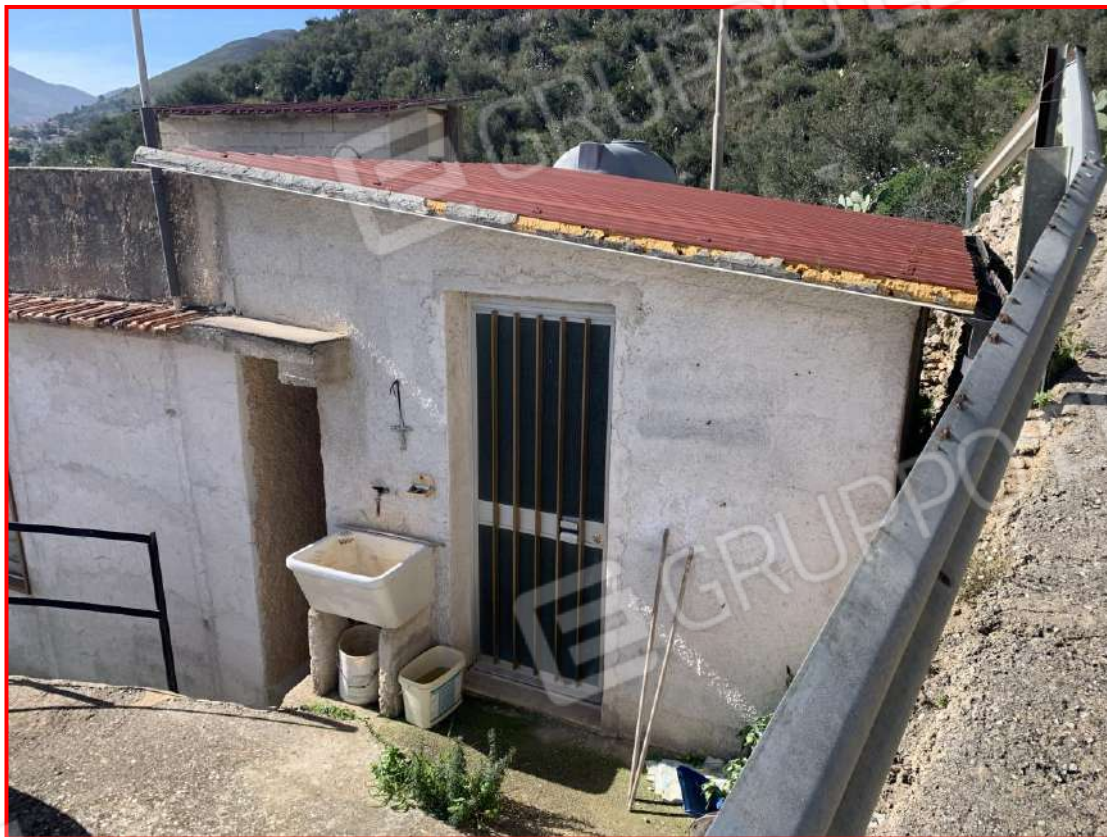
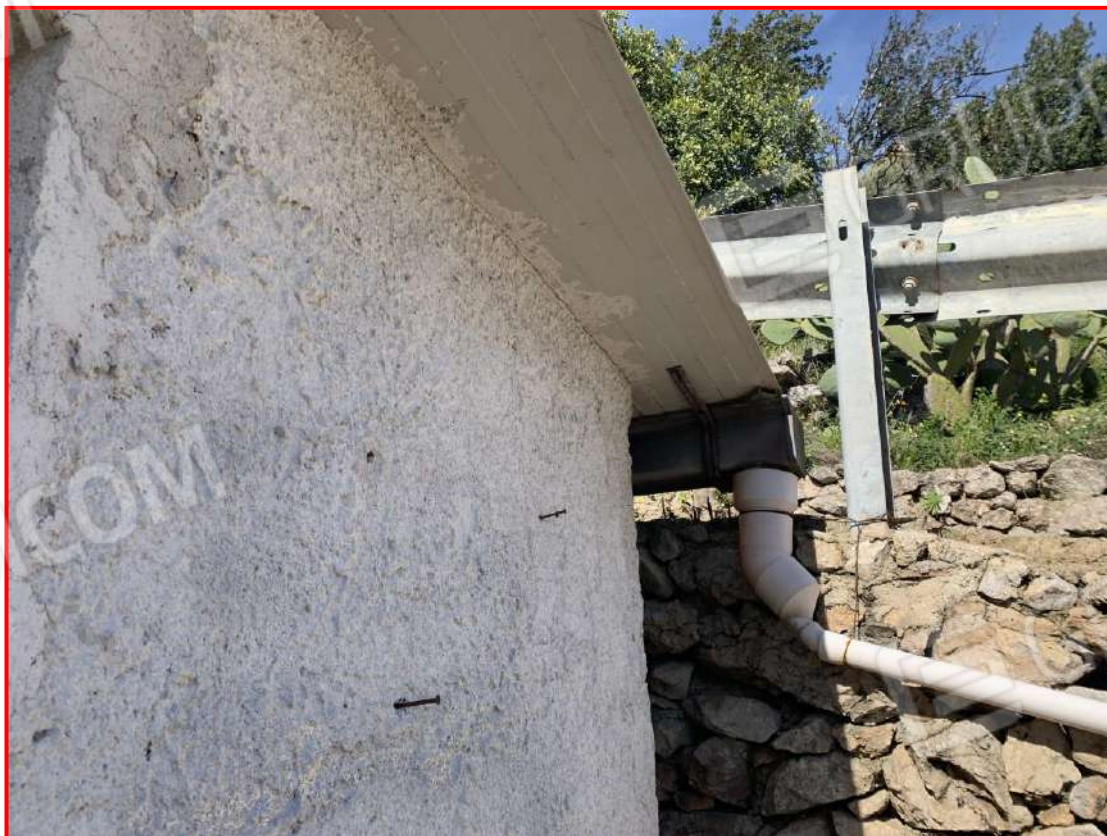
*Foto n. 29 - Vista su accesso al corpo aggiuntivo senza titolo edilizio adiacente al prospetto Nord*

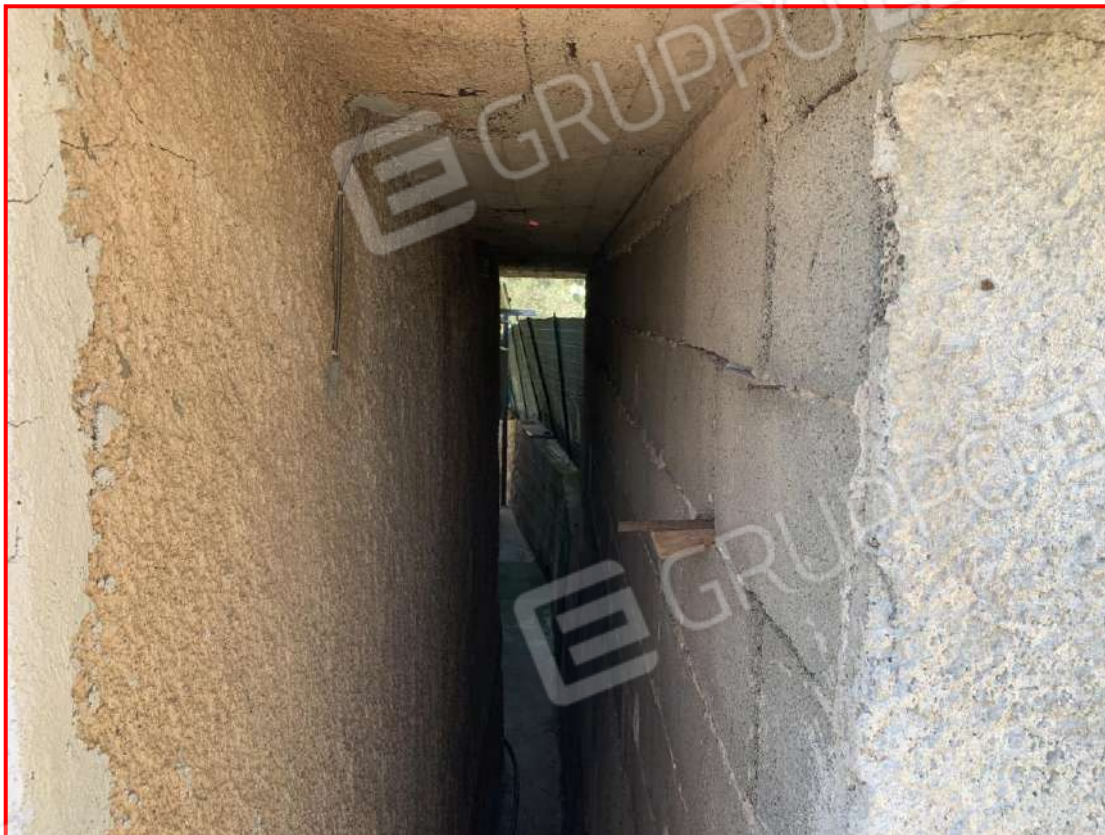
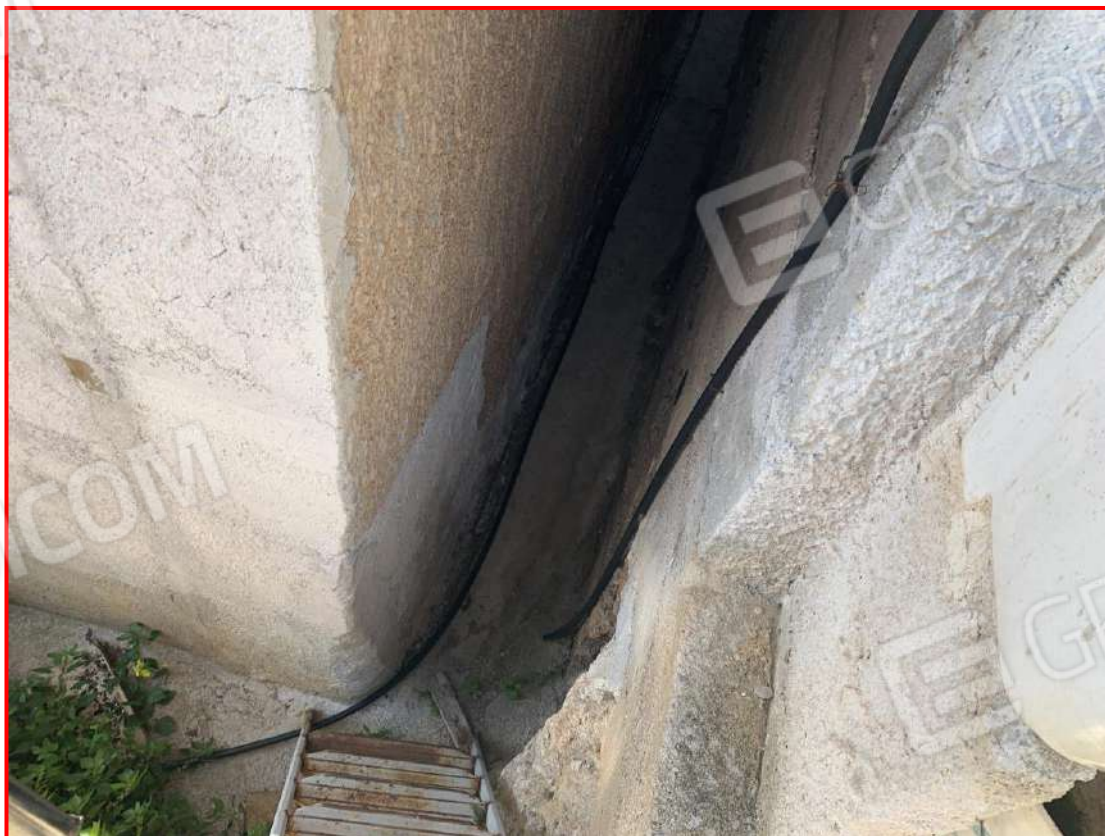
*Foto n. 30 – Vista su intercapedine tra il corpo aggiuntivo senza titolo edilizio ed il prospetto Nord*

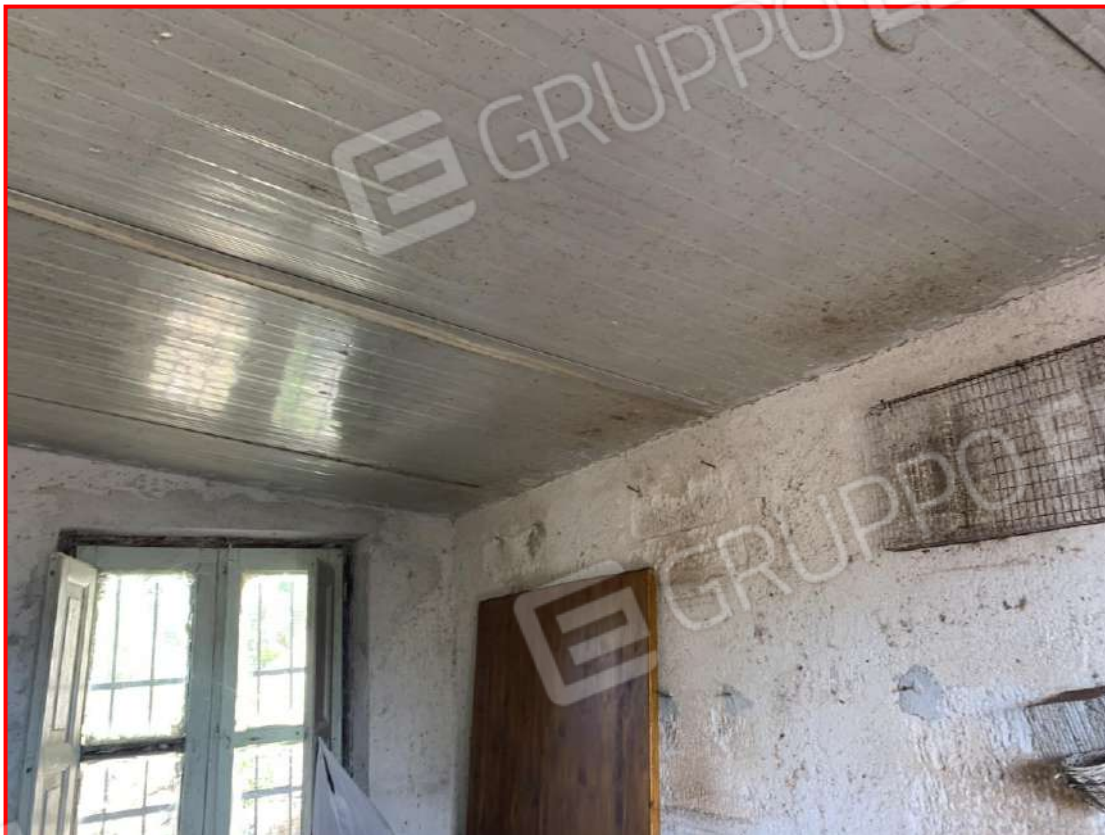
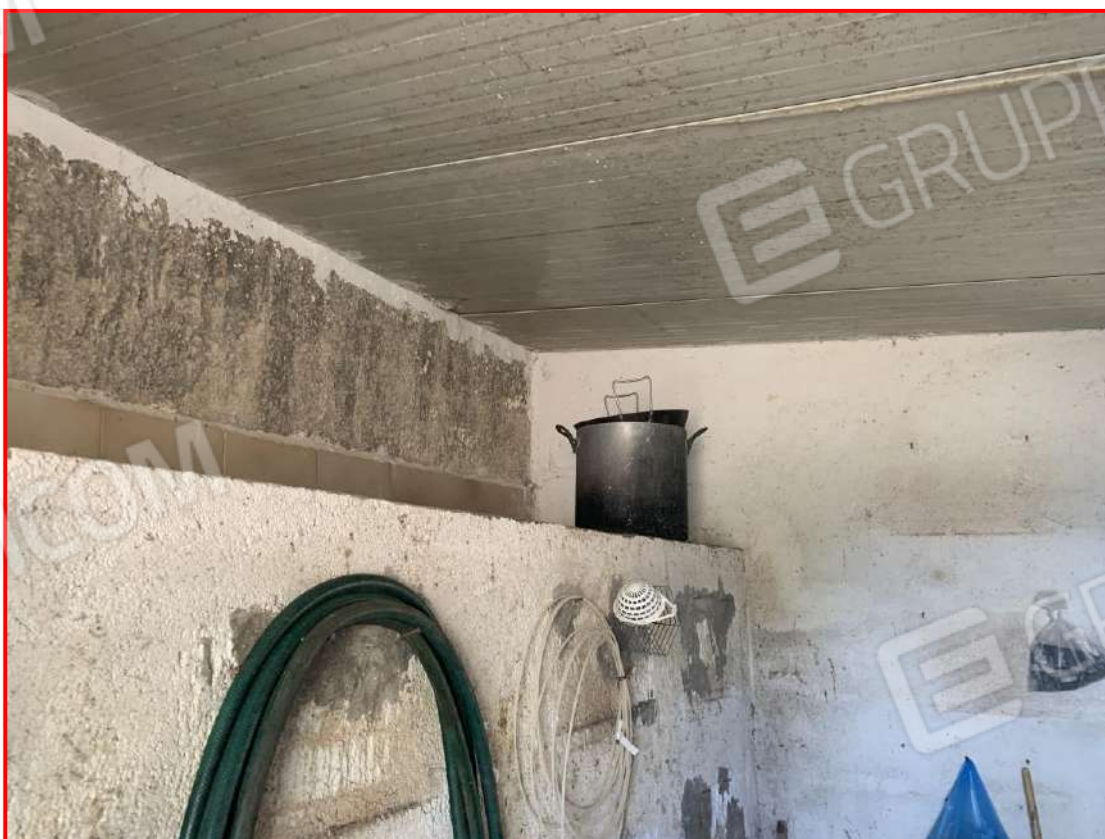
*Foto n. 31 – Interni del corpo aggiuntivo senza titolo edilizio*

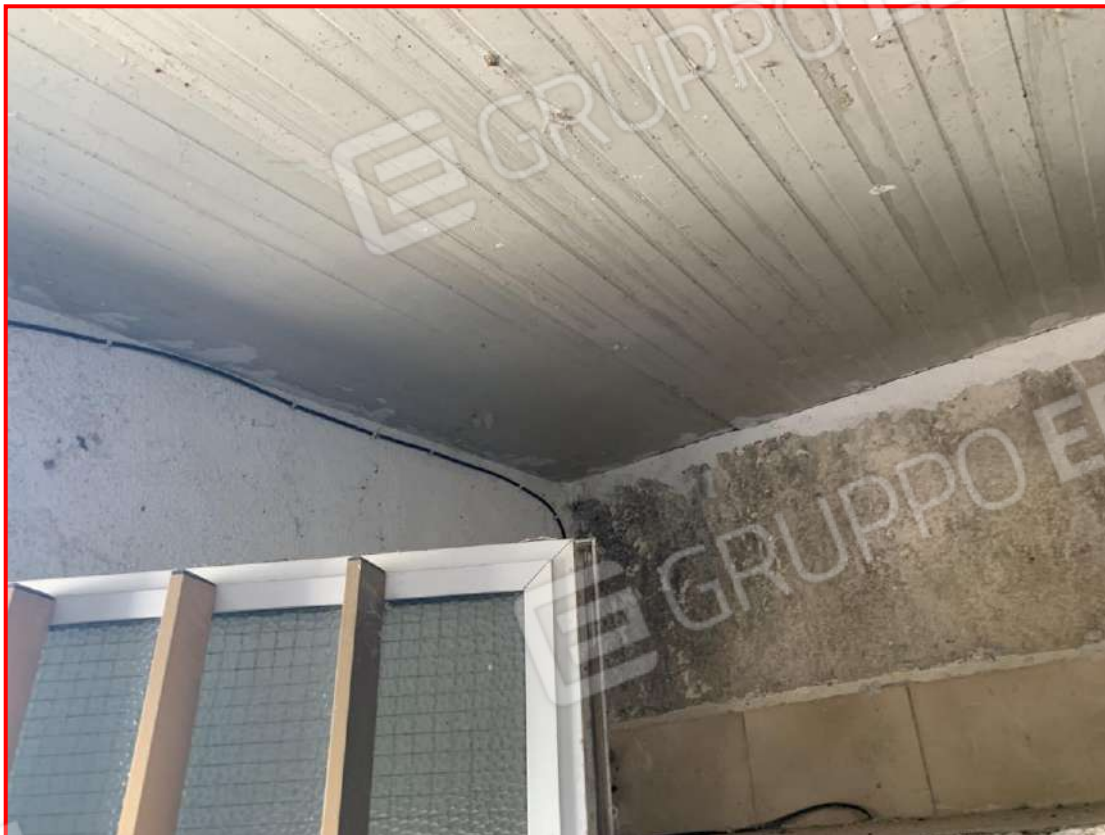
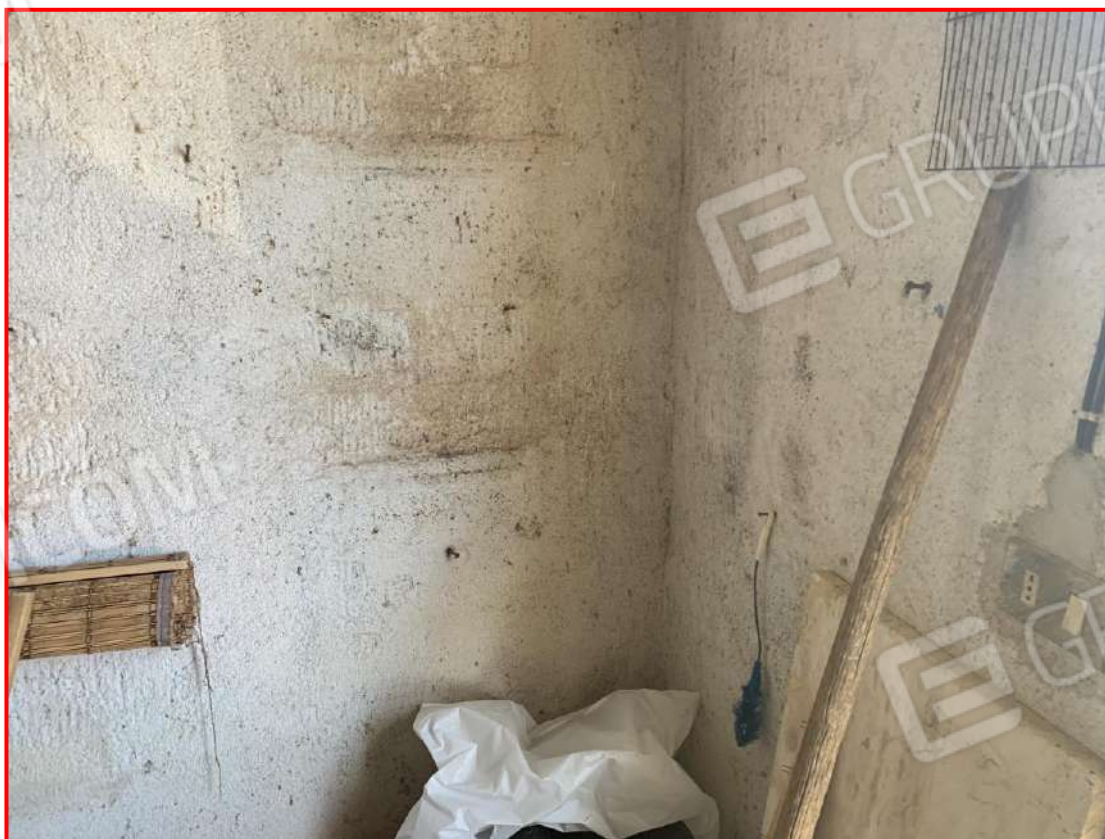
*Foto n. 32 - Interni del corpo aggiuntivo senza titolo edilizio*

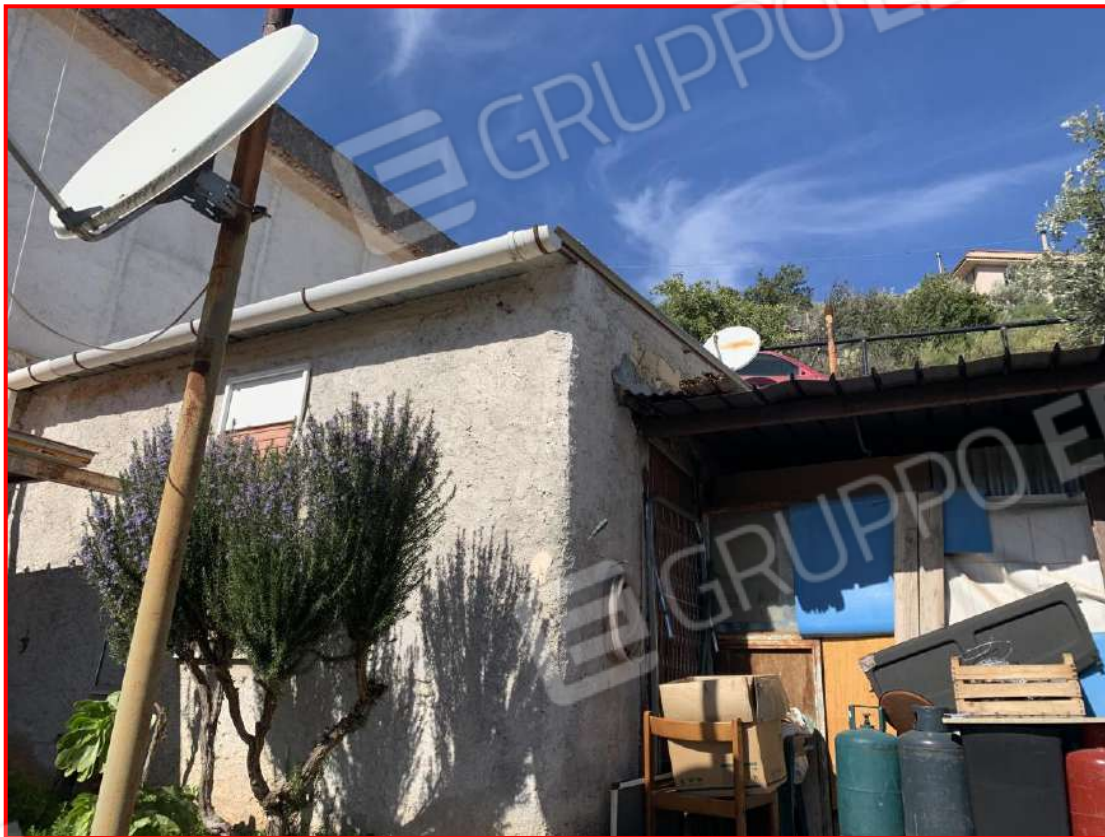
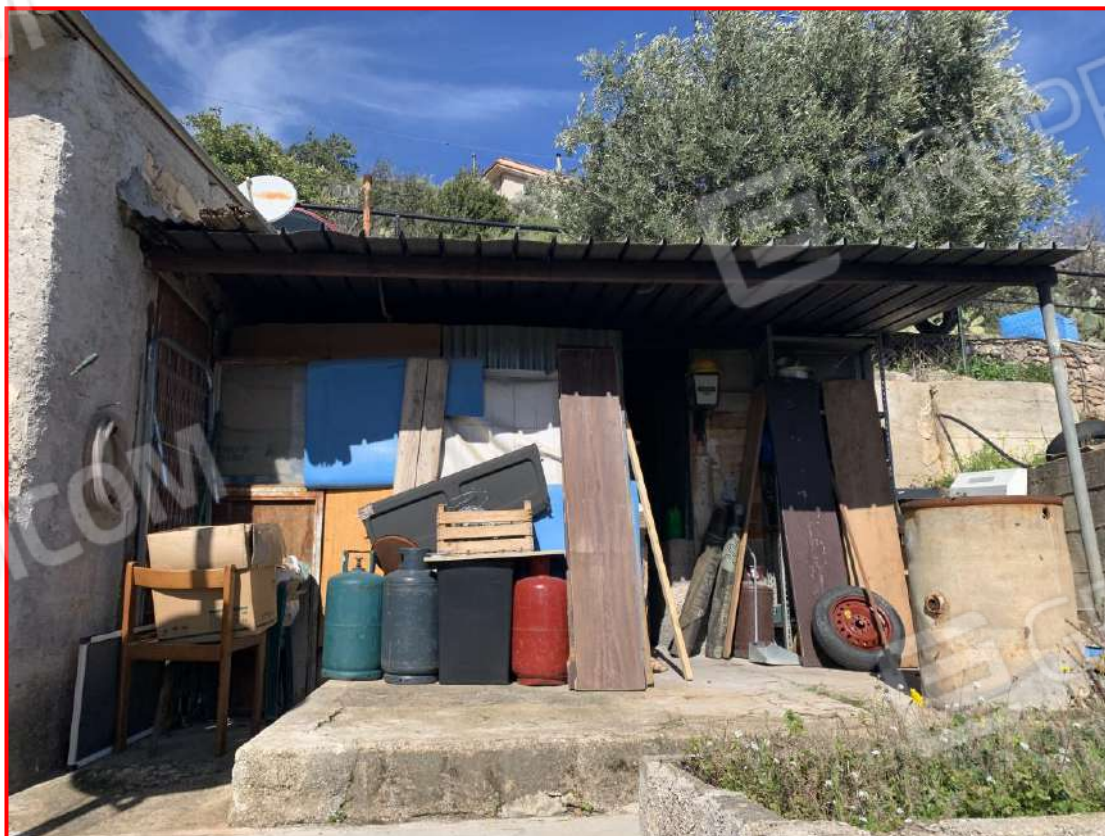
*Foto n. 33 - Presenza di una tettoia priva di titolo edilizio in adiacenza al prospetto EST*
