**TRIBUNALE DI PALERMO**  
**-SEZIONE ESECUZIONI IMMOBILIARI-**  
**CONSULENZA TECNICA D'UFFICIO - R.G. ES. N. 454/2019**  
**DOSSIER FOTOGRAFICO**

*Foto n. 1 – Vista satellitare del complesso immobiliare nel contesto comunale di Monreale (PA)*

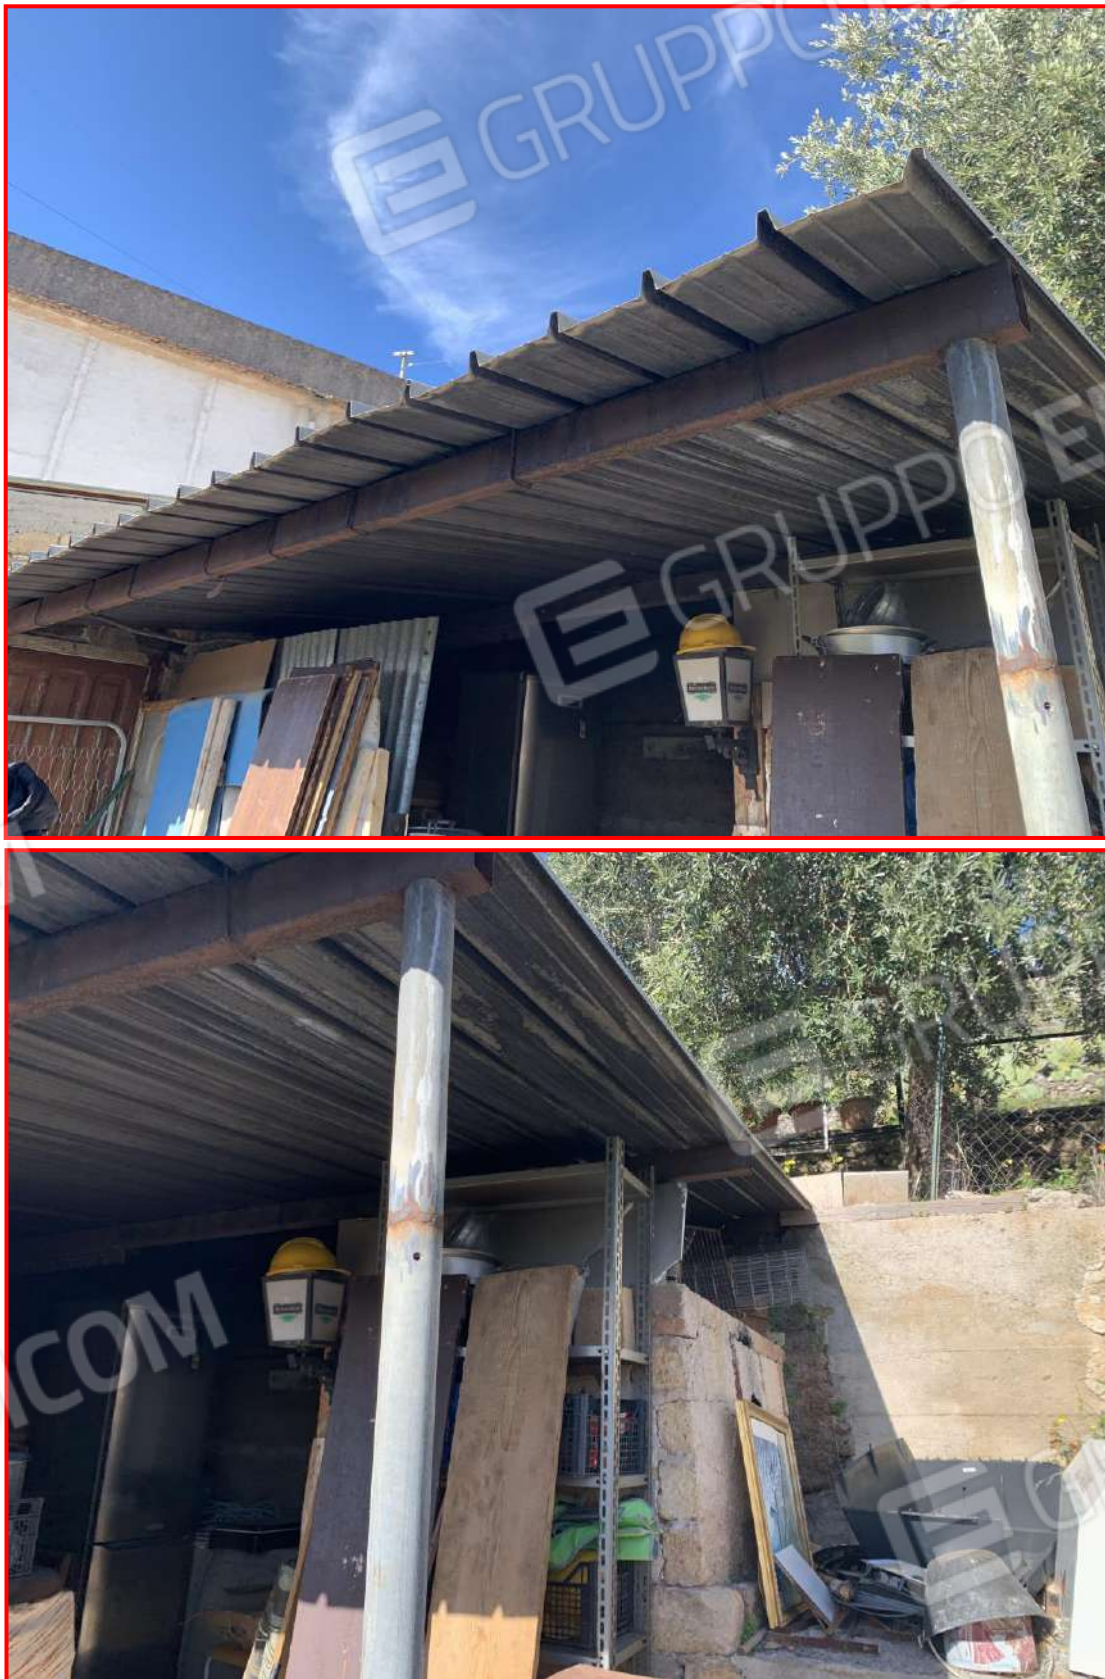
*Foto n. 34 - Vista della tettoia senza titolo edilizio*
