Reperto fotografico - Appartamento sito in Via Tintoretto n. 19
scala "D" - piano primo - Lentini - (Sr)

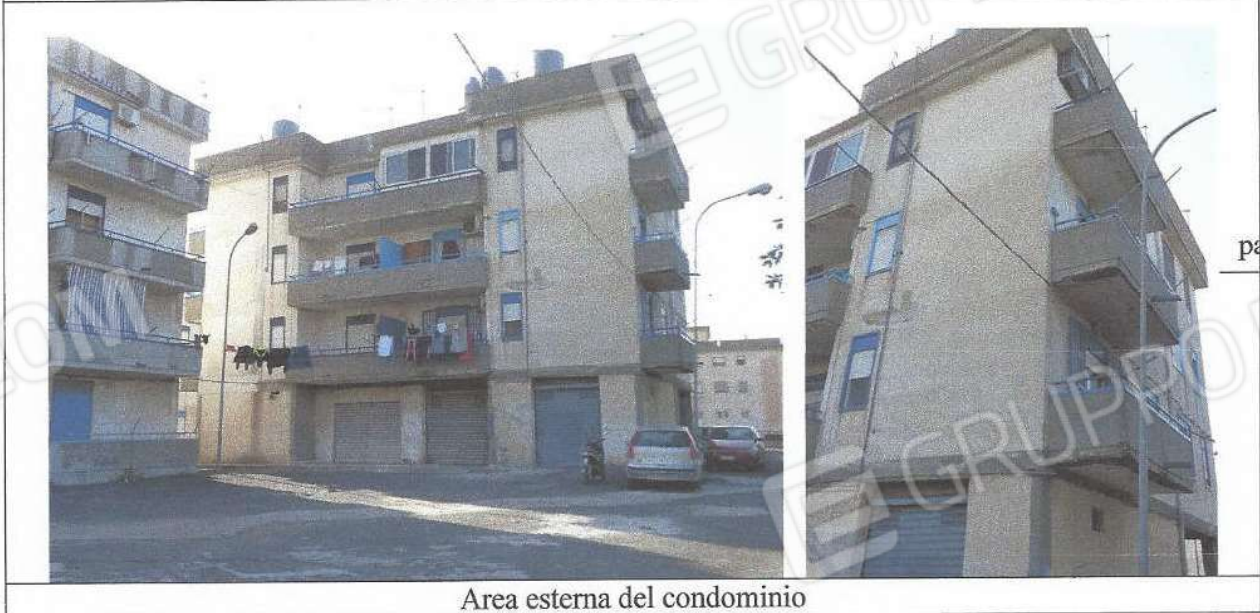
Area esterna del condominio

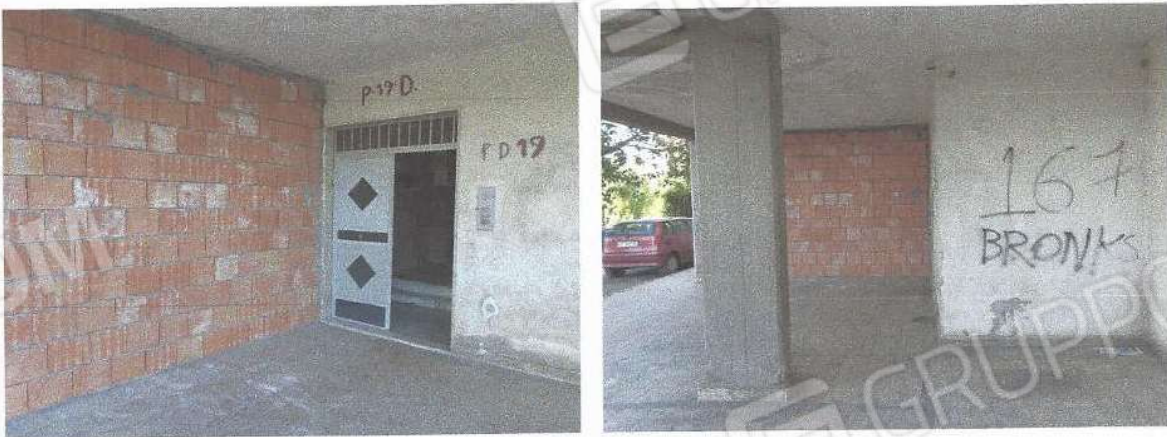
Ingresso del condominio - Via Tintoretto n. 19 - Scala "D"

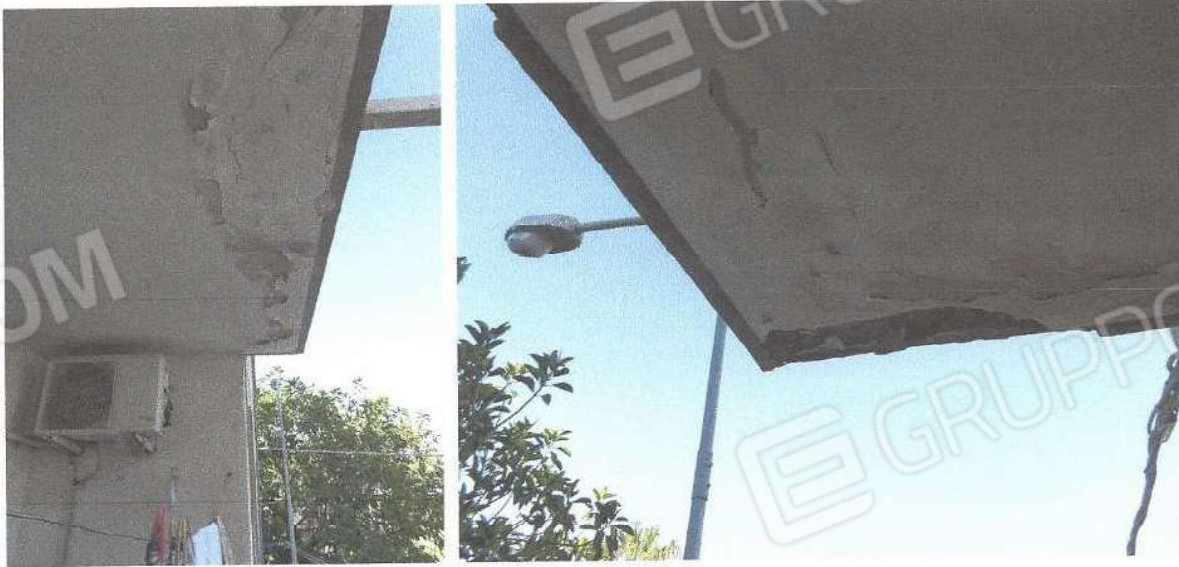
Degrado dello stato di finitura dei balconi ricadenti sopra l'appartamento interessato

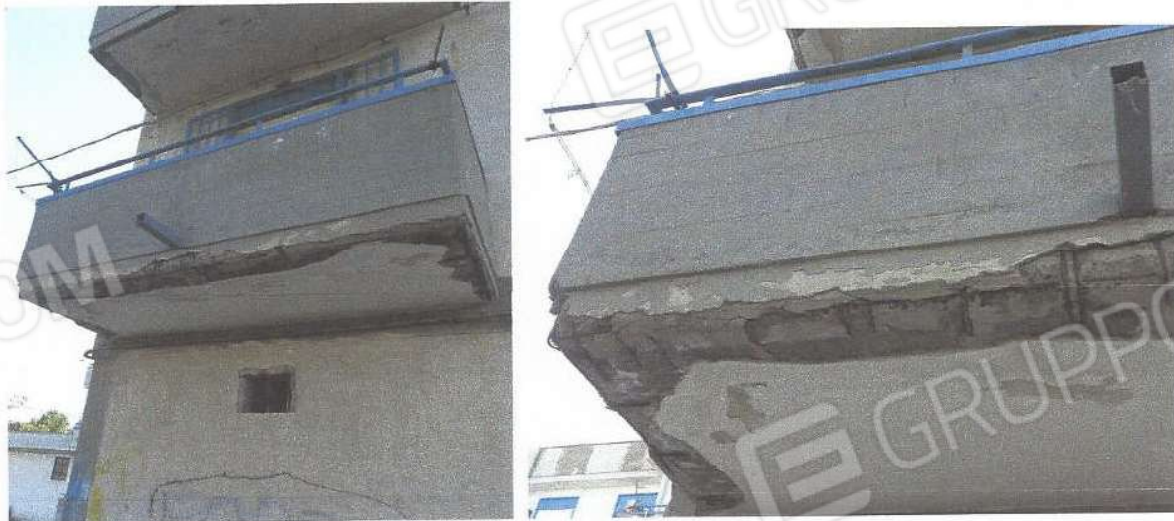
Particolare del balcone ubicato sul lato Nord - Est

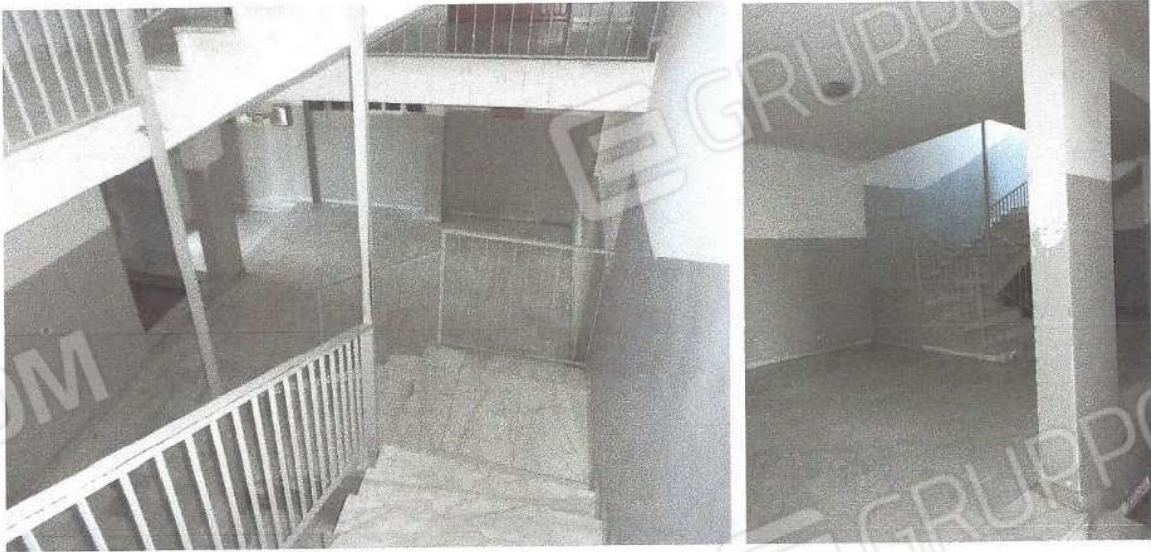
Vano scala

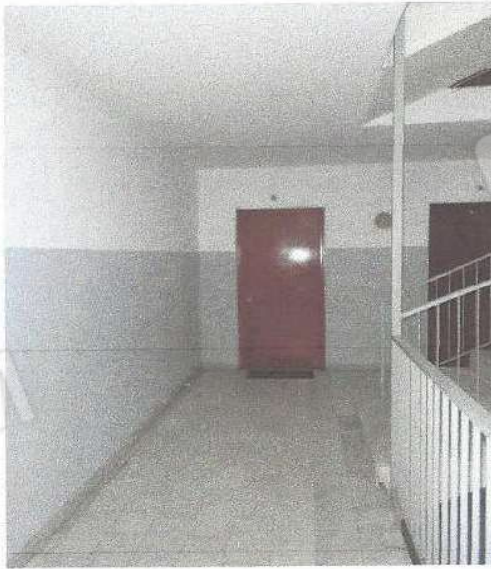
1

Ingresso dell'appartamento

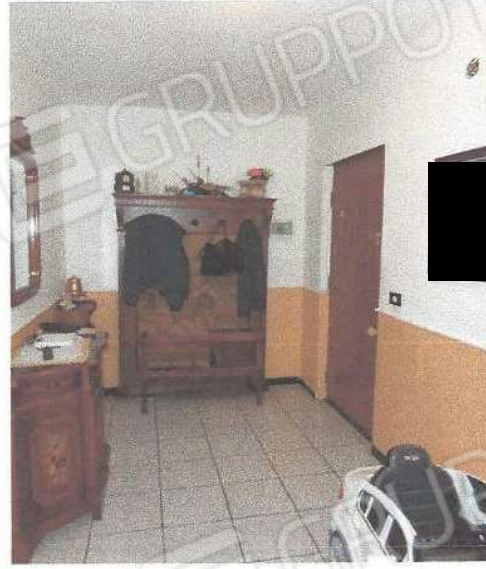
2

Saletta d'ingresso

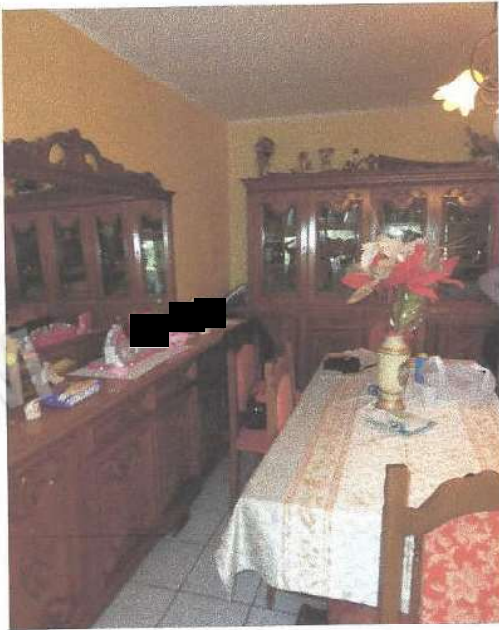
3

Soggiorno

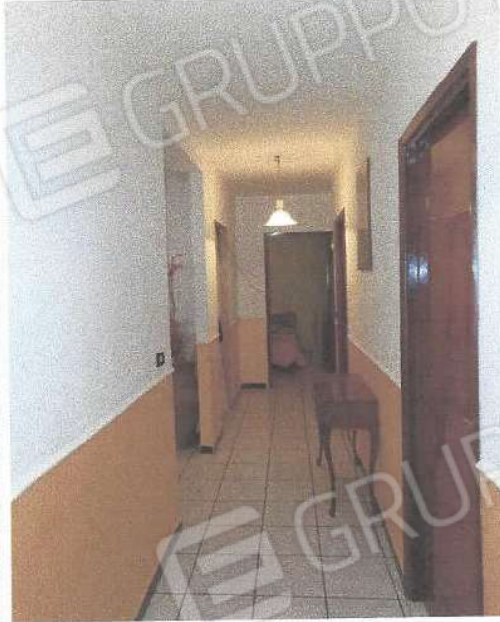
4

Corridoio

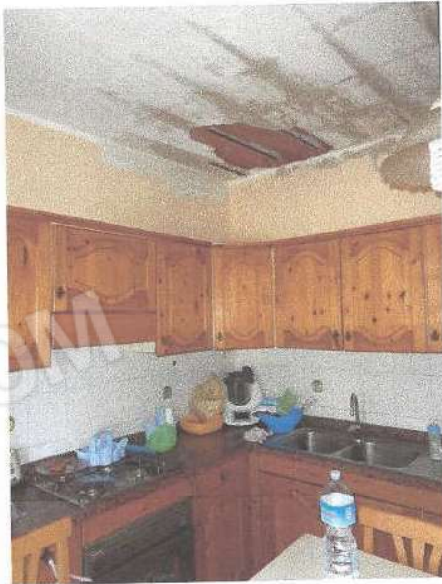
5

Cucina

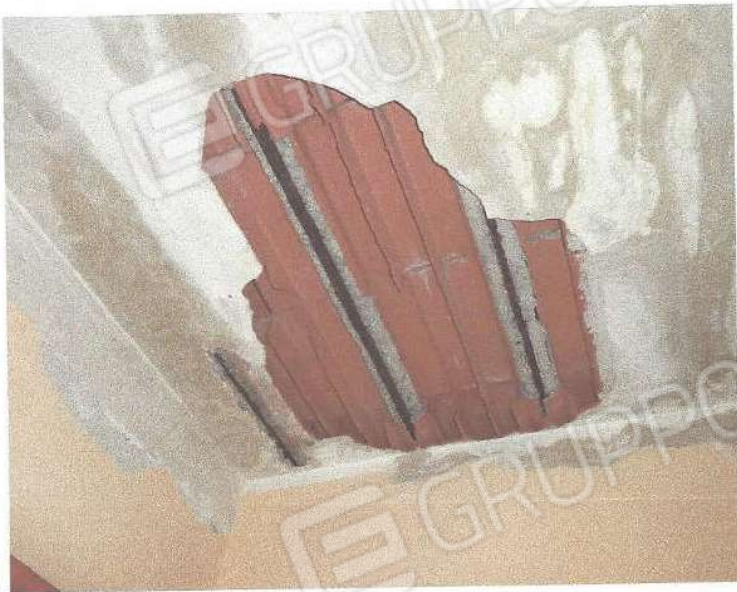
6

Particolare del soffitto

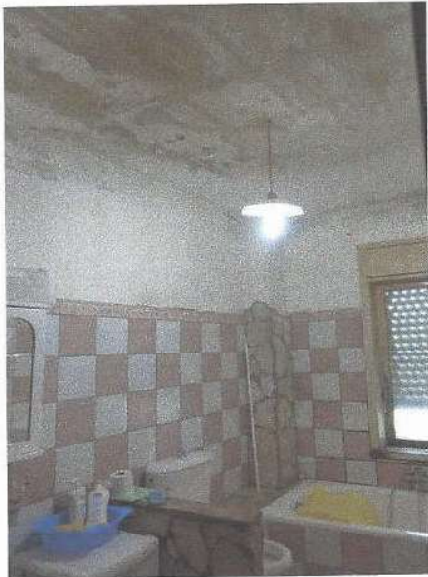
7

Bagno

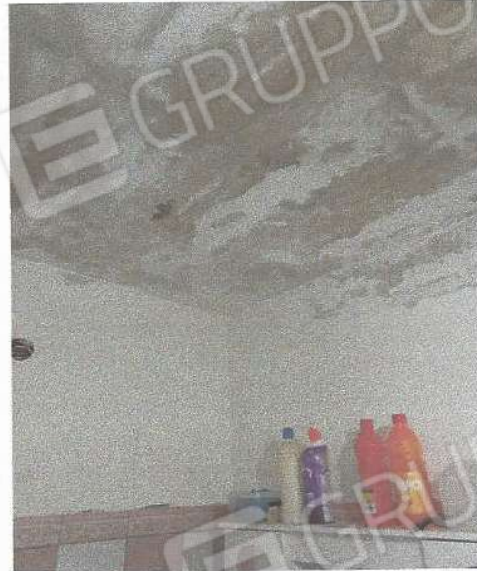
8

Particolare del soffitto
