**Foto 1-2 - Viste dall'alto tratte da Google Earth Pro con cerchiata la zona (a nord di Lentini) con l'immobile condominiale in cui si trovano l'abitazione e il locale di sgomabero, oggetto di stima.**

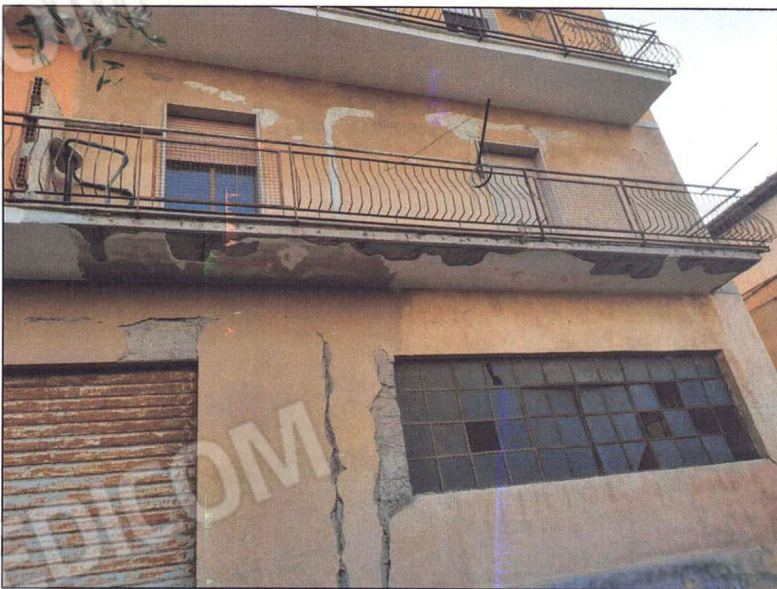
**Foto 8 - I balconi sono degradati con mancanza di intonaco e calcestruzzo coprifermo, causati da infiltrazioni d'acqua.  
Anche il prospetto presenta l'intonaco danneggiato da macchie di umido e da dilavamento. Occorrono lavori di manutenzione straordinaria.**

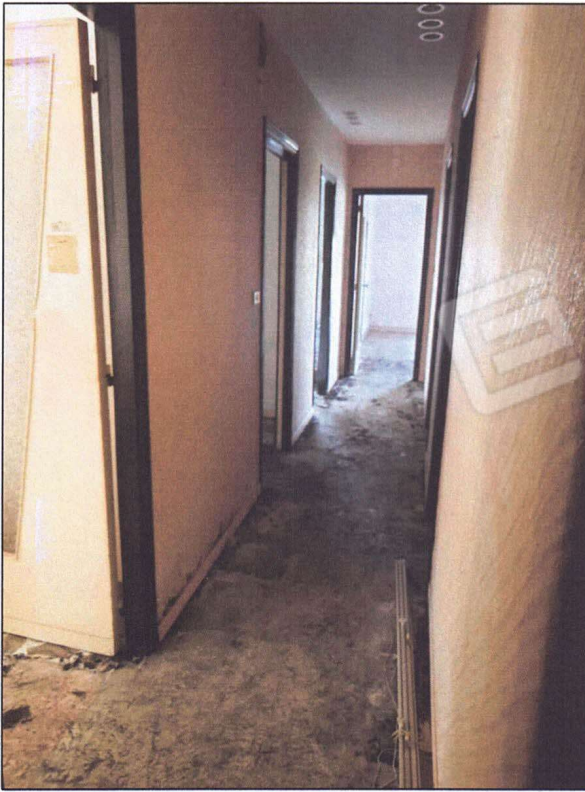
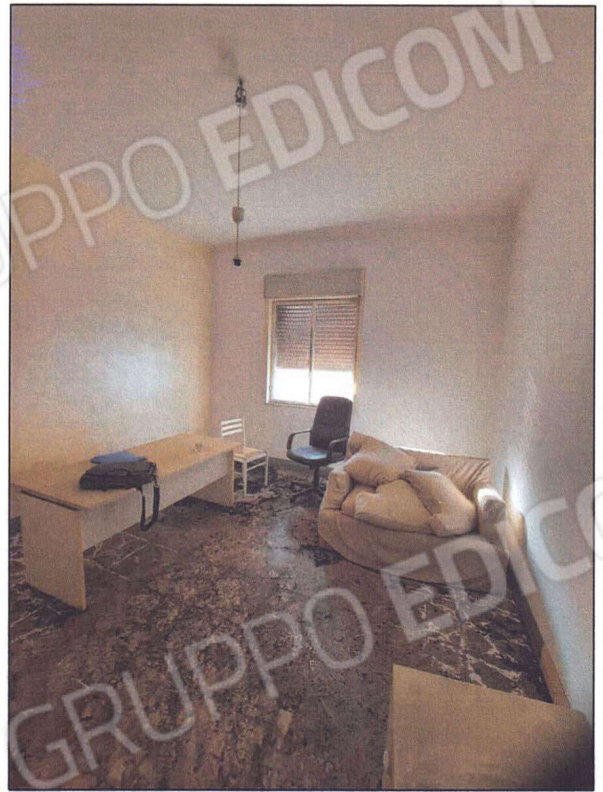
**Foto 10-11 - Vista del disimpegno e della camera 1. Gli ambienti sono in stato di abbandono con rifiniture da capitolato anni sessanta. Le porte sono in legno, alcune con vetro.**

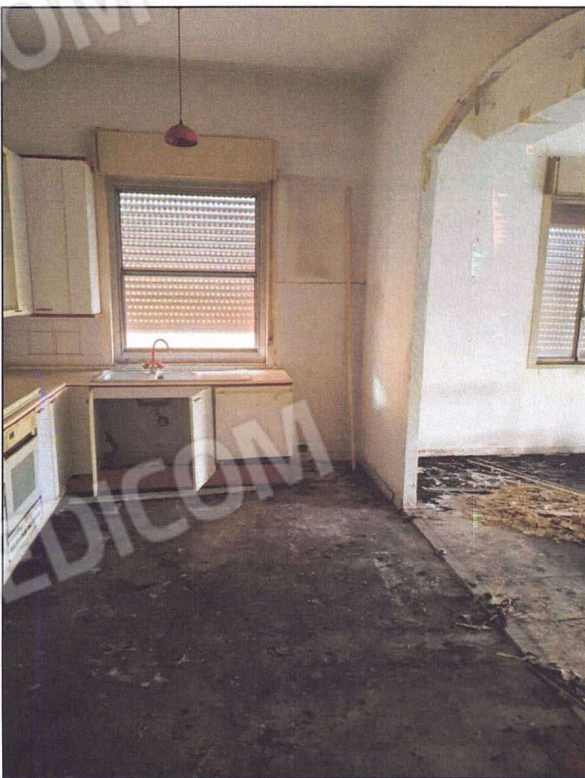
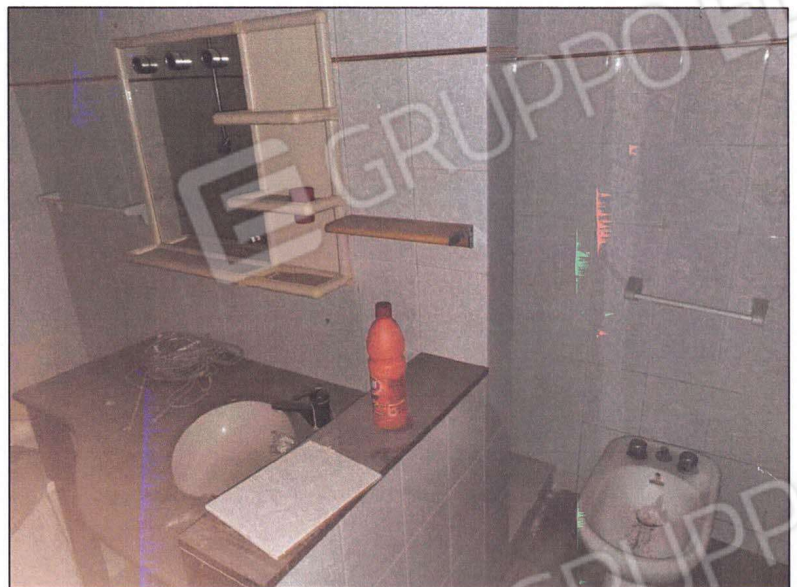
**Foto 12 - 13 - Dal disimpegno si accede alla cucina (collegata col soggiorno). Gli infissi esterni sono in ferro con tapparelle.**

**Foto del wc 1 pavimentato e rivestito in ceramica. Tale ambiente comprende parte di cavedio chiuso abusivamente. Occorre ripristinare la superficie del cavedio.**

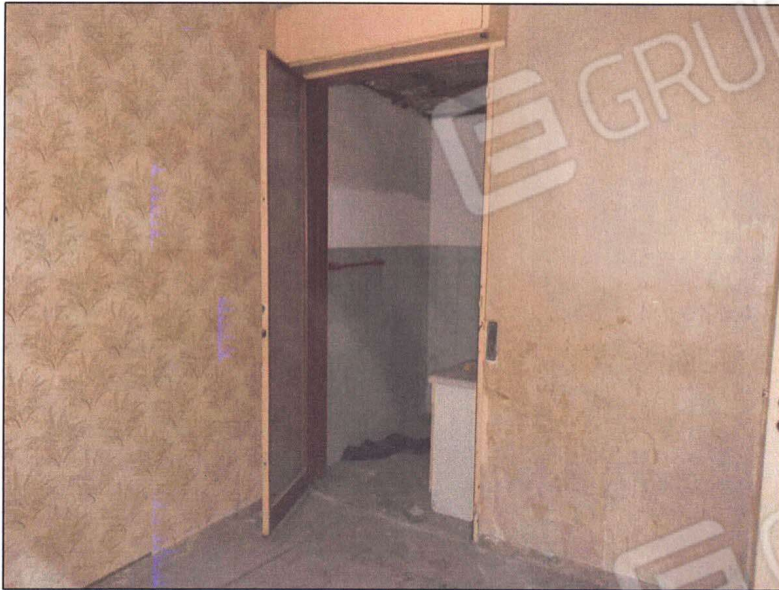
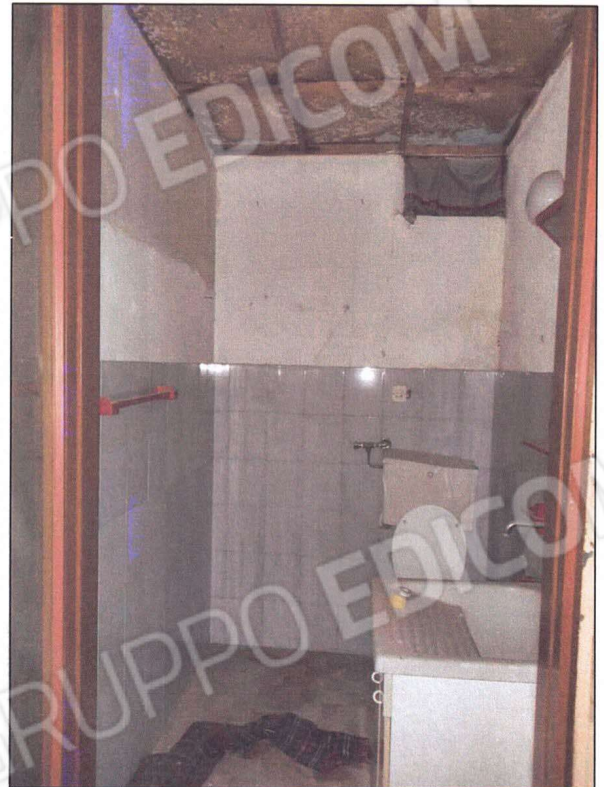
**Foto 14-15 - Foto della camera 2 da cui si accede al wc 2, quest'ultimo ricavato abusivamente all'interno del cavedio. Occorre ripristinare la superficie del cavedio e l'apertura finestrata.**

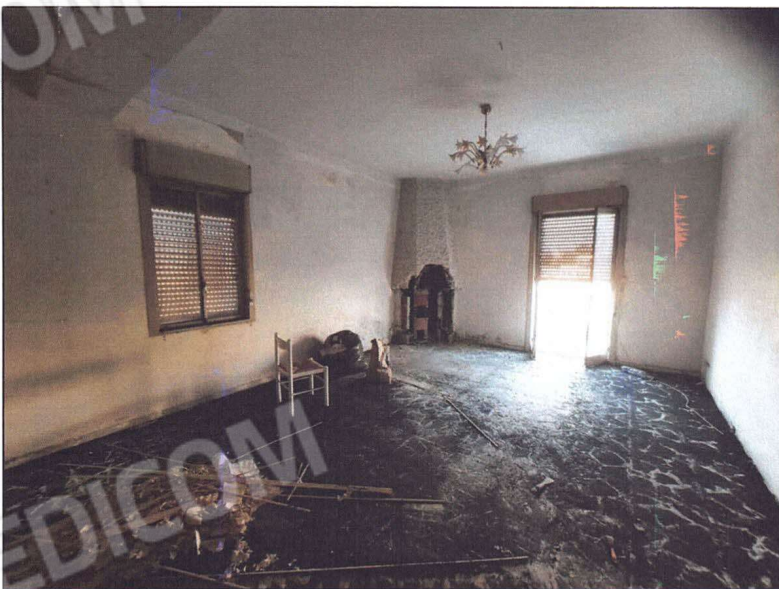
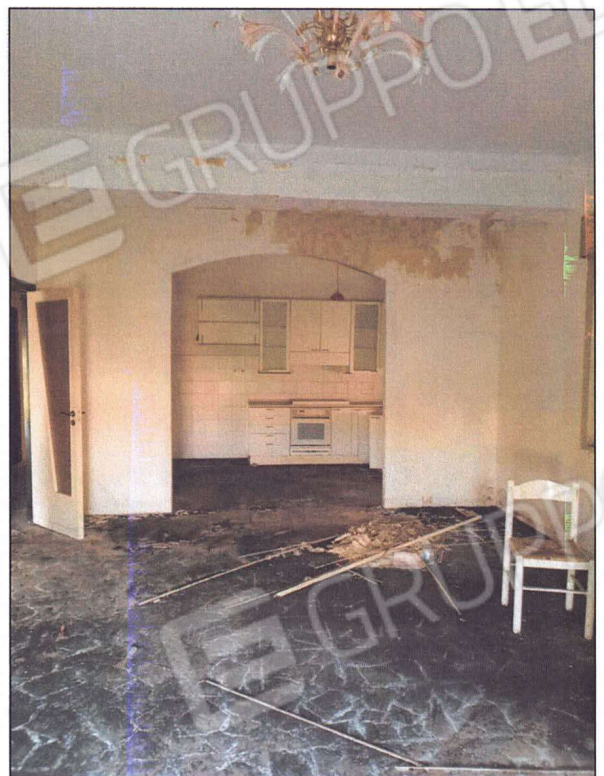
**Foto 16 - 17 - Vista del soggiorno dal lato cucina e dal lato finestrato. L'ambiente ha pavimentazione in marmo, è rifinito con intonaco che in alcune parti è mancante e presenta macchie e umido.**

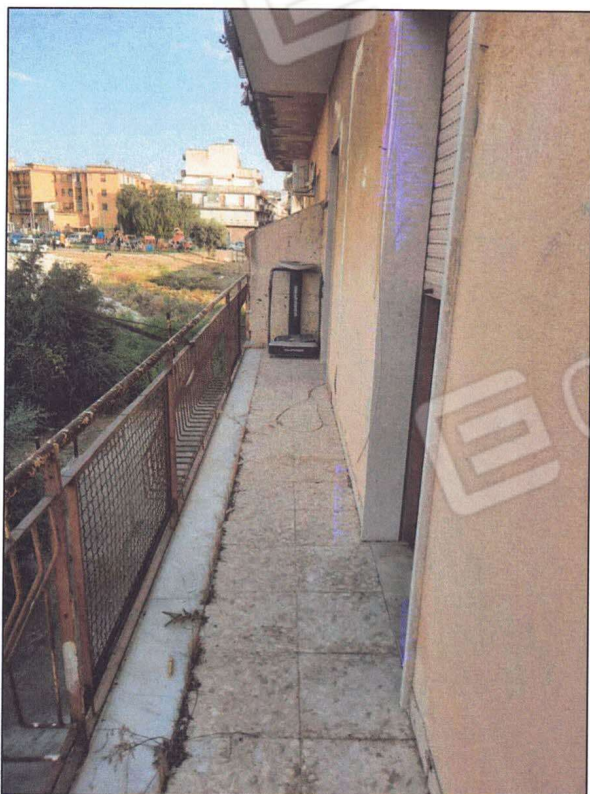
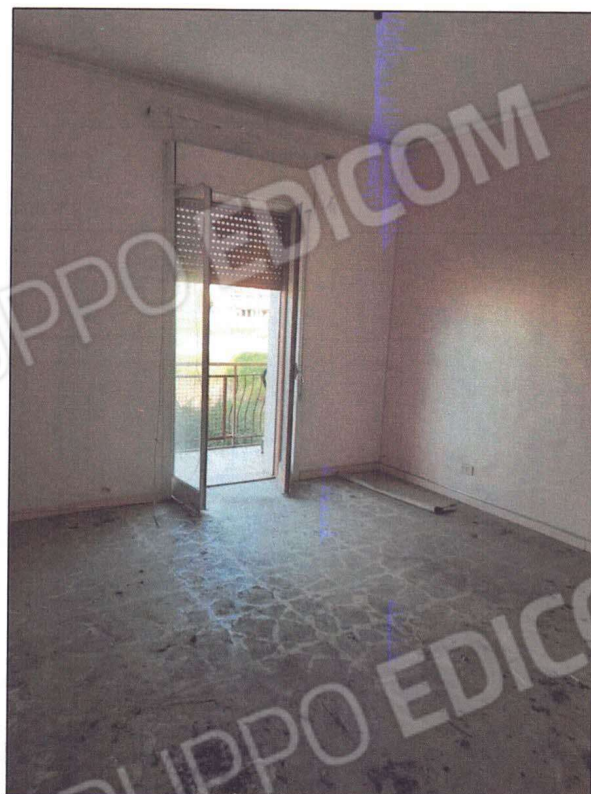
**Foto 18-19 - Foto del balcone non in buono stato conservativo e di finitura. Sono necessari lavori di impermeabilizzazione e sostituzione di pavimentazione.  
Foto della camera 3 pavimentata in marmo e con rifiniture da capitolato anni sessanta.**

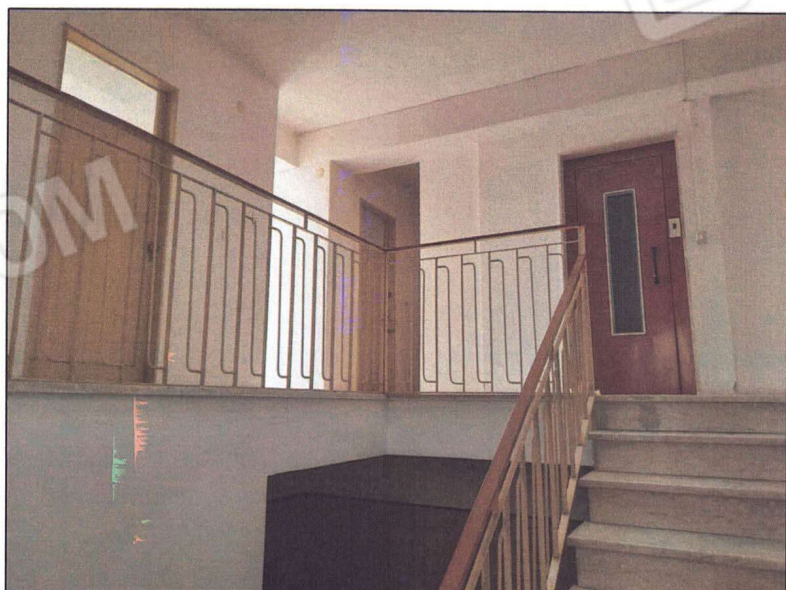
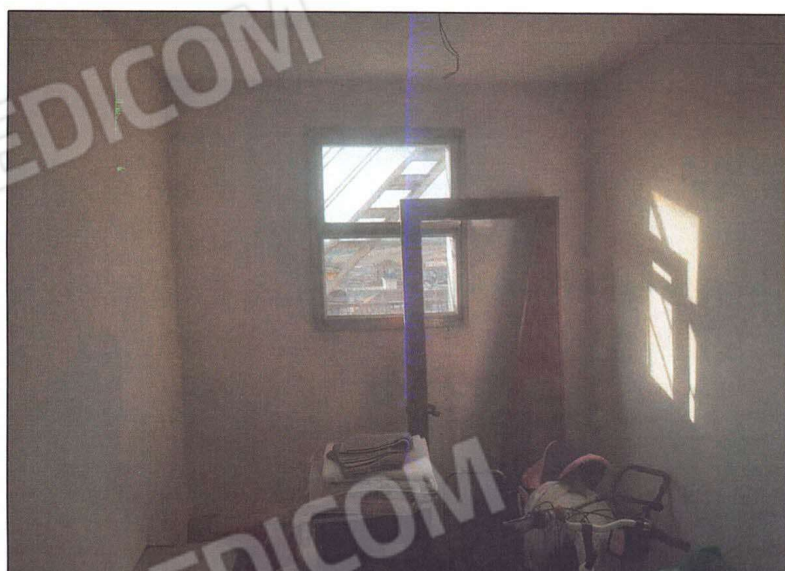
**Foto 20-21 - Foto dell'accesso al quinto piano e della porta del locale di sgombero. Internamente l'ambiente è utilizzato come ripostiglio e si trova complessivamente in discreto stato conservativo.**
