# TRIBUNALE di SIRACUSA

### RELAZIONE DI CONSULENZA TECNICA D'UFFICIO

**Procedimento:** 65/2023 R.G.Es.

- **LOTTO 01:** immobile sito in Lentini (SR), Via Malta n. 14, identificato in Catasto Fabbricati al Fg. 67, p.lla 604, sub. 4.

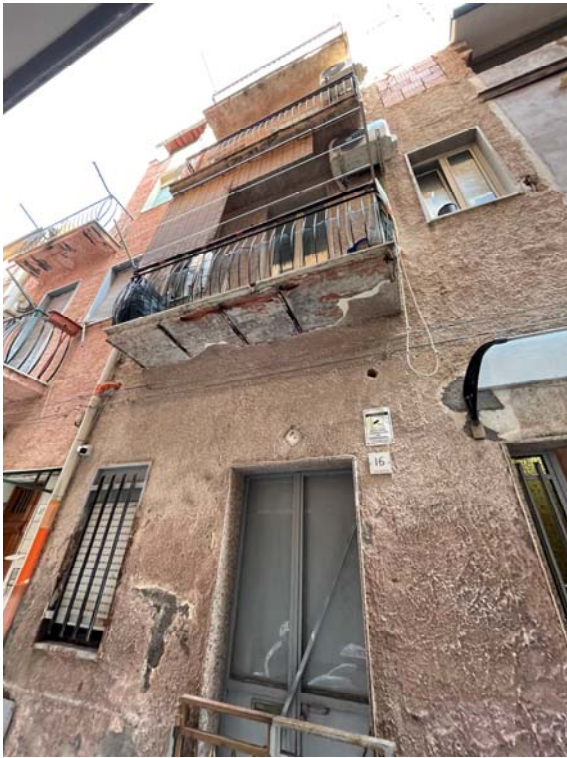
Vista esterna dell'immobile

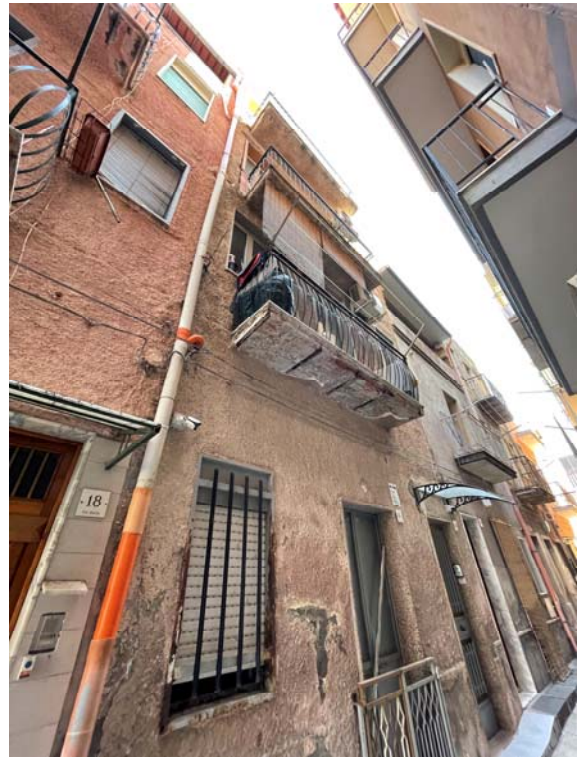
Vista esterna dell'immobile

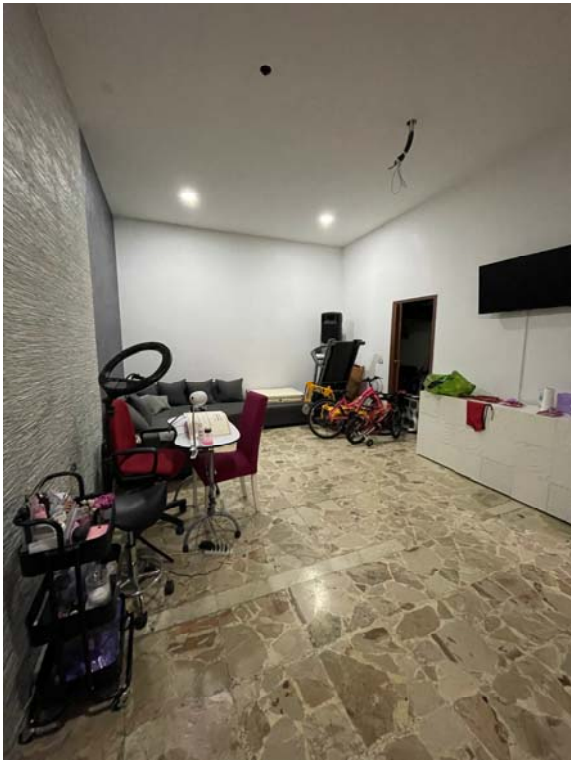
Vista del vano multifunzione a piano terra

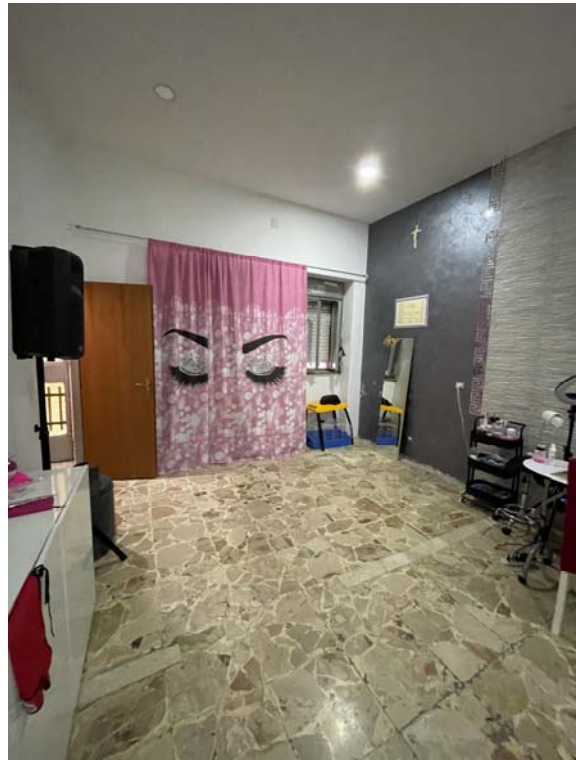
Vista del vano multifunzione a piano terra

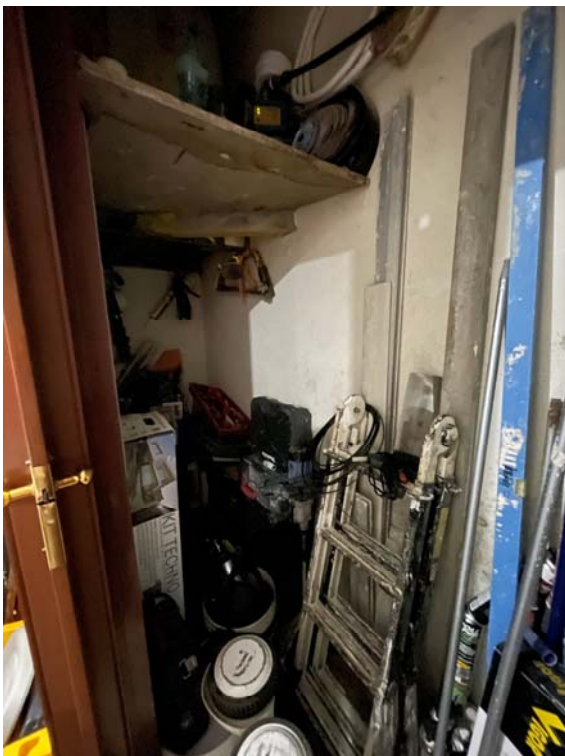
Vista del vano ripostiglio sotto-scala a piano terra

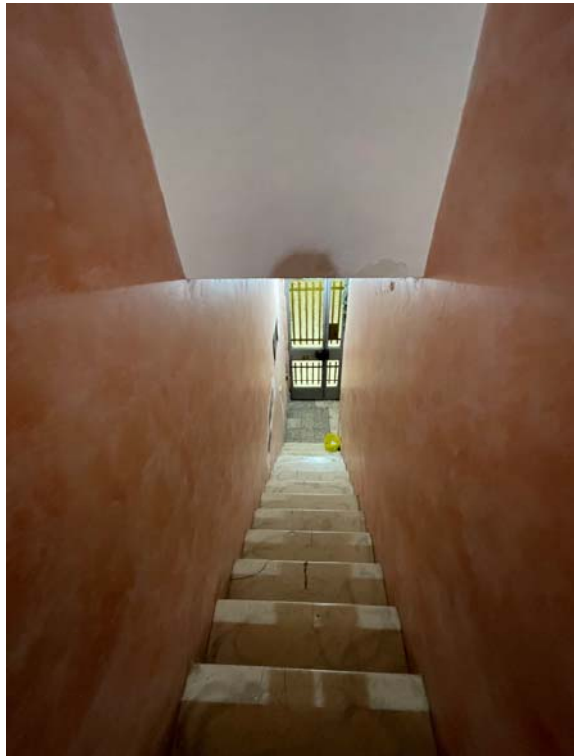
Vista del vano scala dal piano terra al piano primo

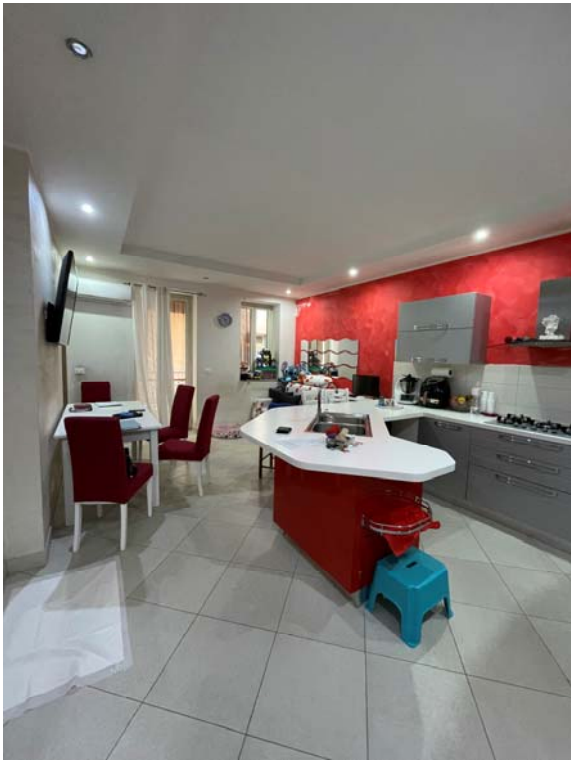
Vista del salotto al piano primo

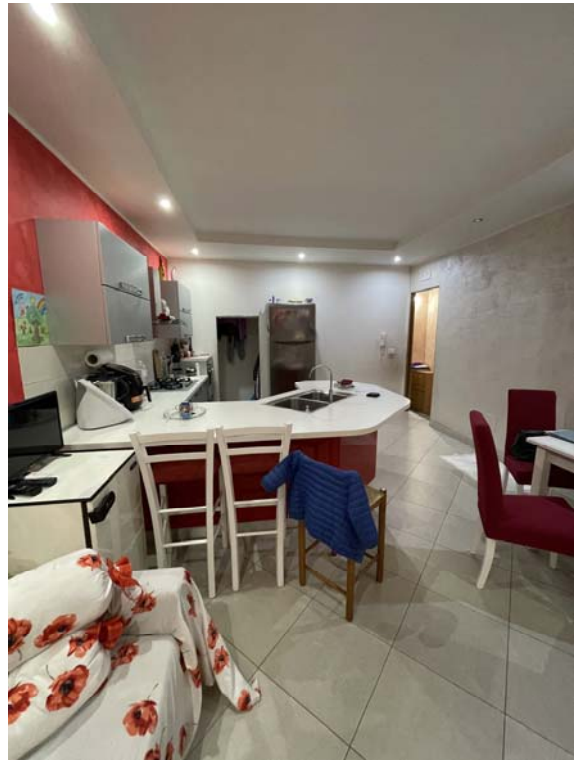
Vista del salotto al piano primo

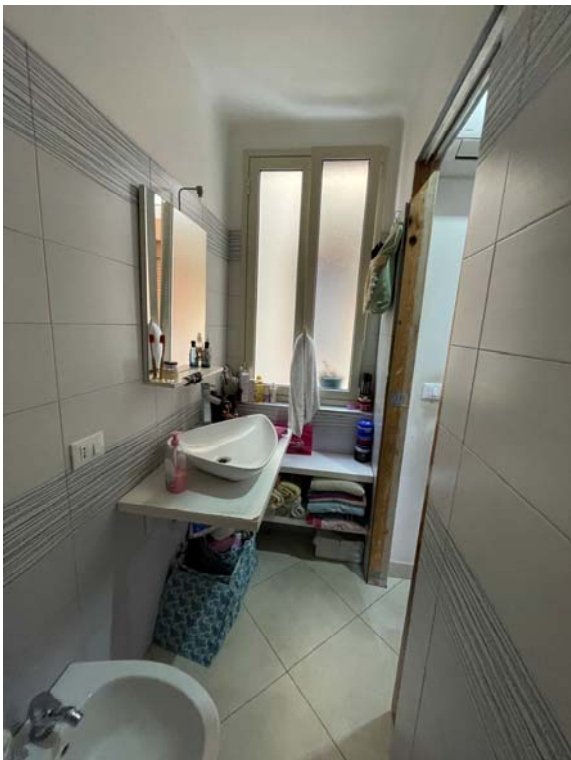
Vista del Wc al piano primo

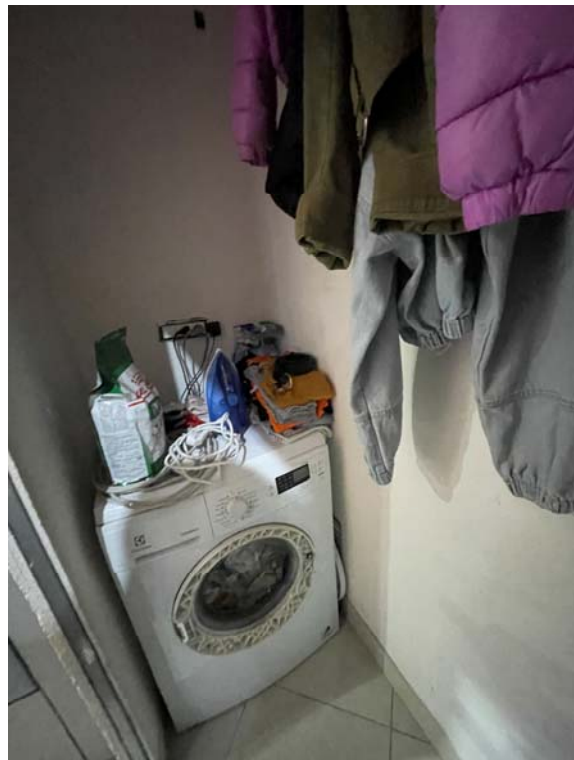
Vista della lavanderia al piano primo

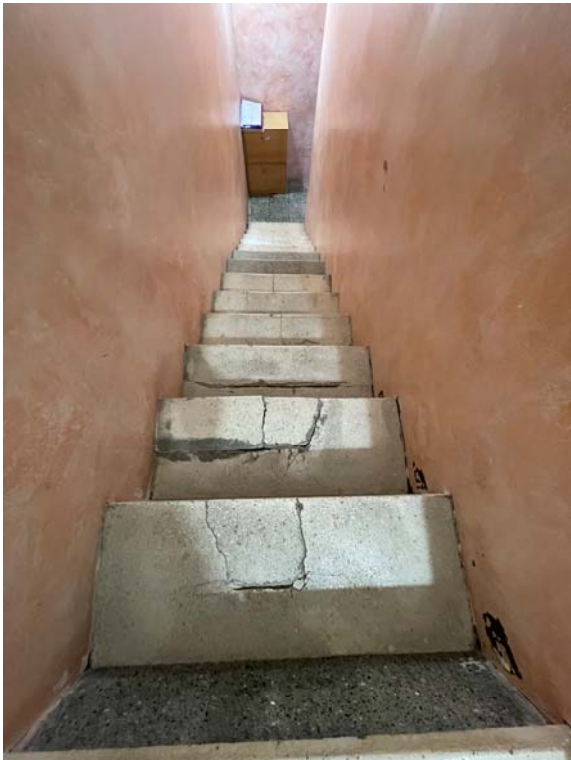
Vista del vano scala tra piano primo e piano secondo

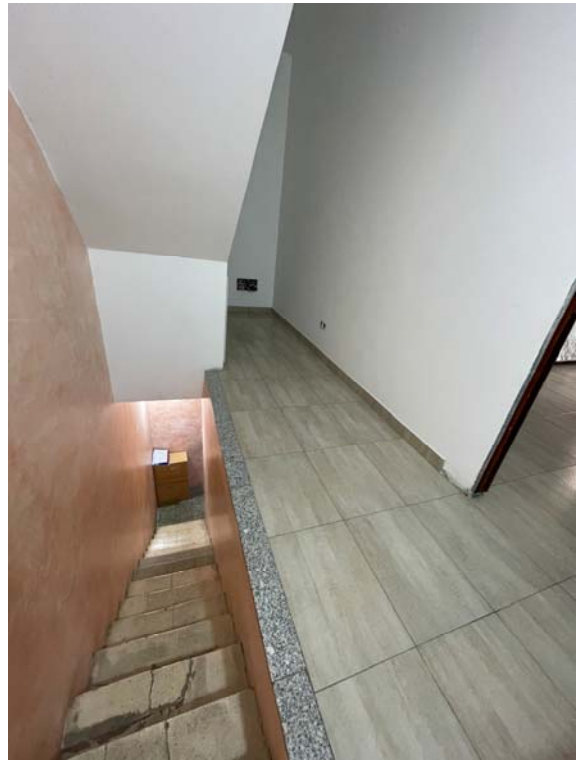
Vista del vano scala tra piano primo e piano secondo

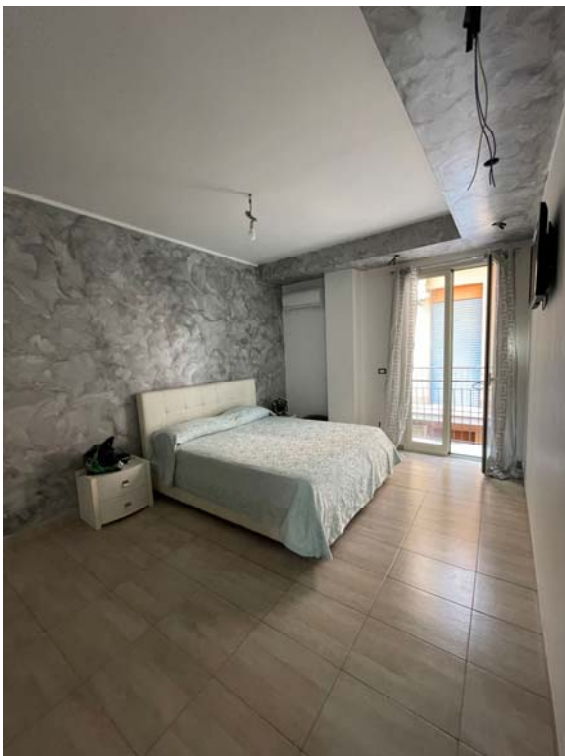
Vista della camera da letto al piano secondo

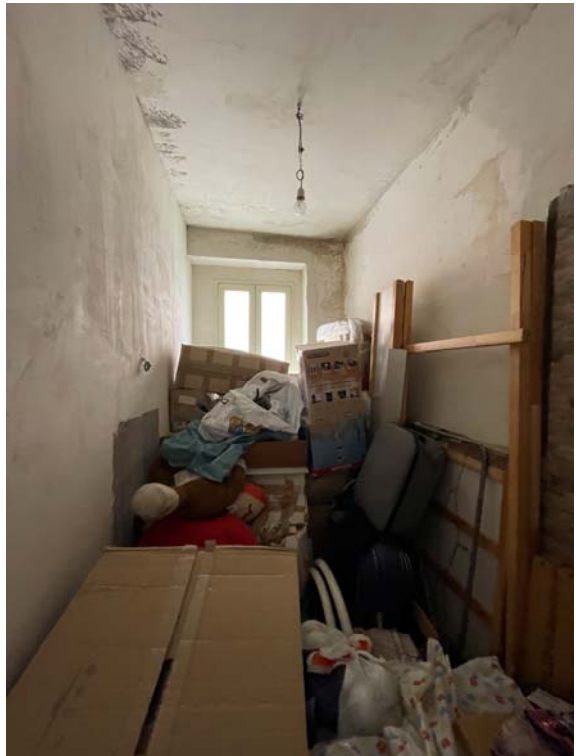
Vista del Wc al piano secondo

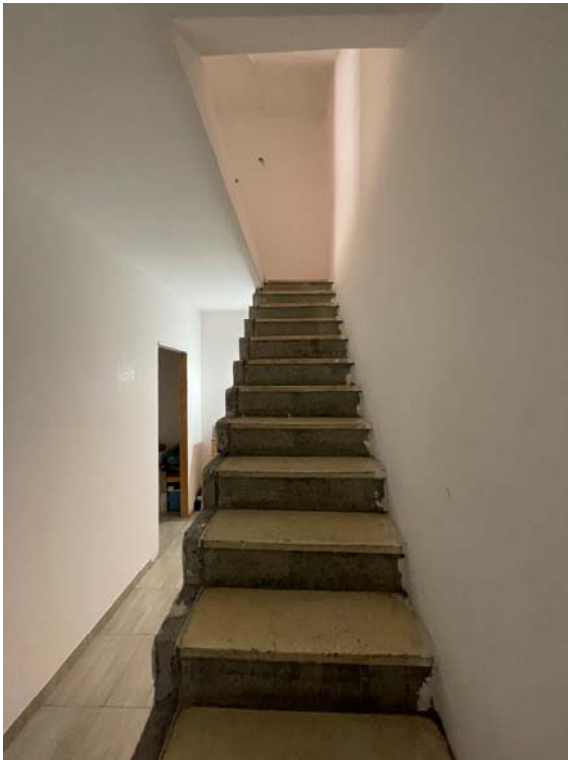
Vista del vano scala tra piano secondo e piano terzo

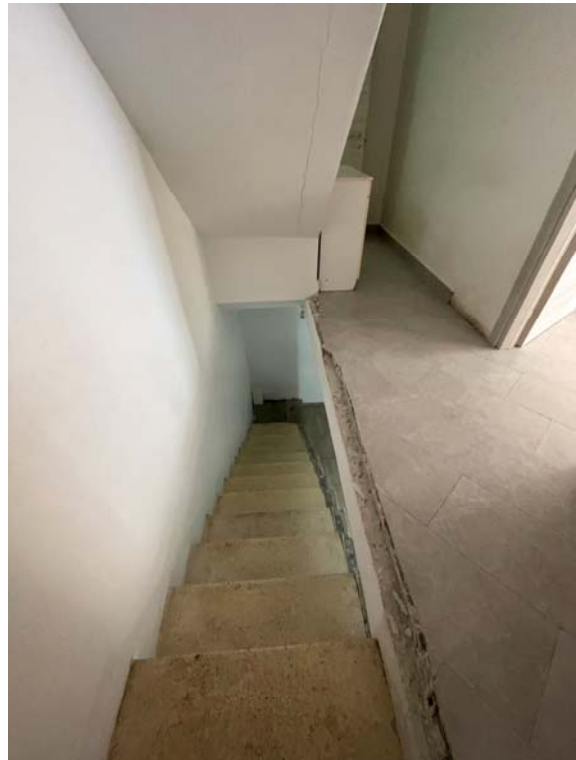
Vista del vano scala tra piano secondo e piano terzo

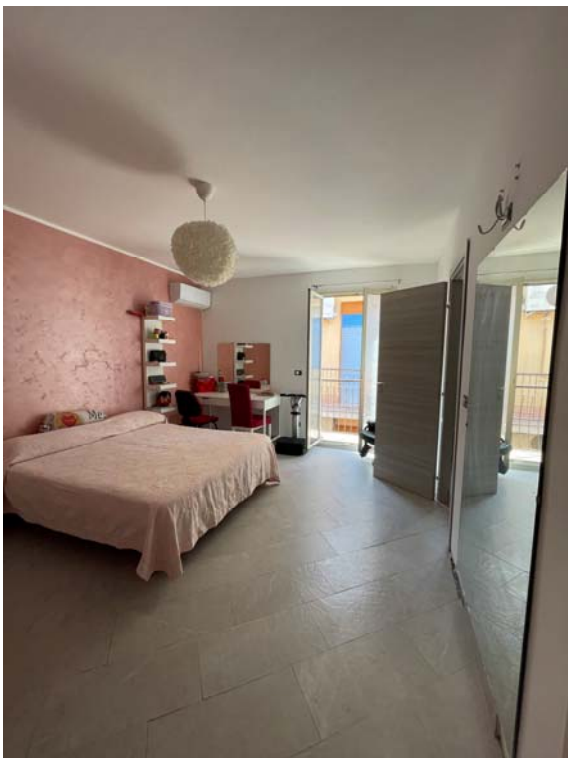
Vista della camera da letto al piano terzo

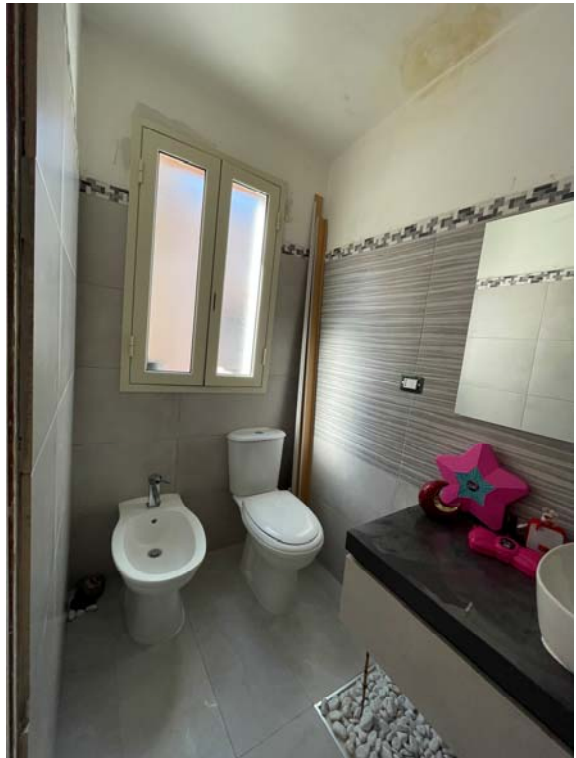
Vista del Wc al piano terzo

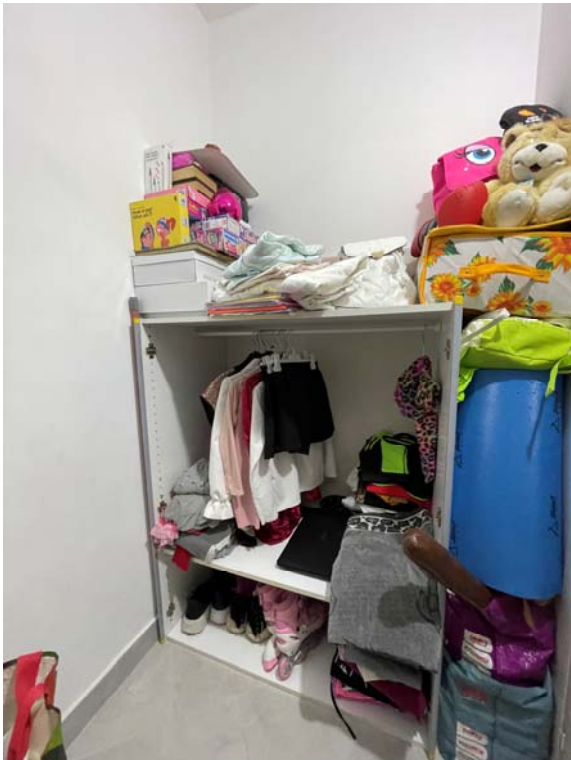
Vista della cabina armadi al piano terzo

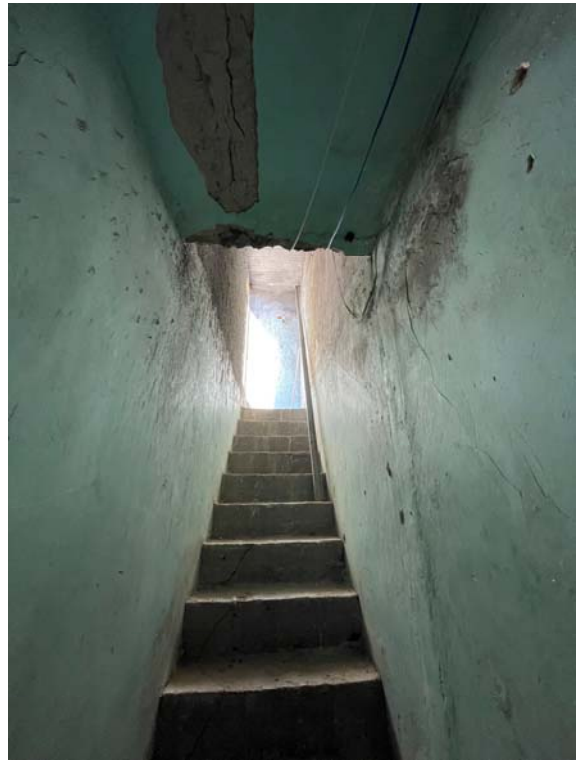
Vista del vano scala tra il piano terzo e il lastrico

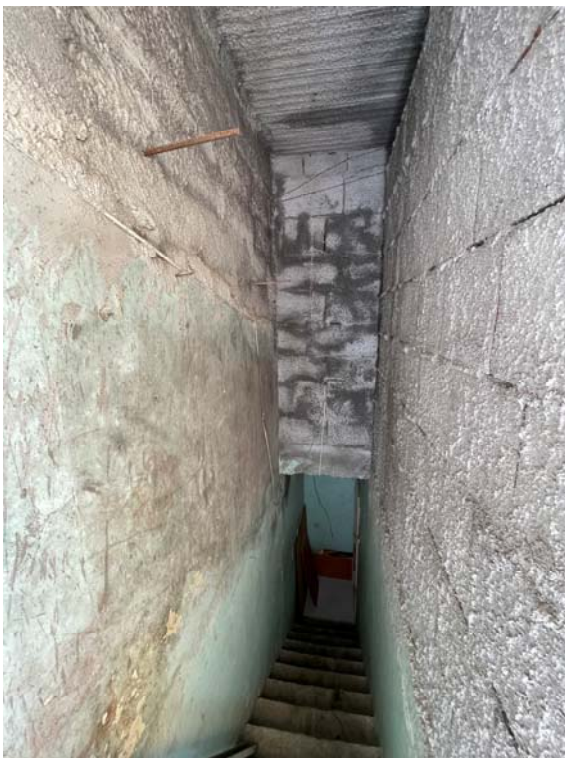
Vista del vano scala tra il piano terzo e il lastrico

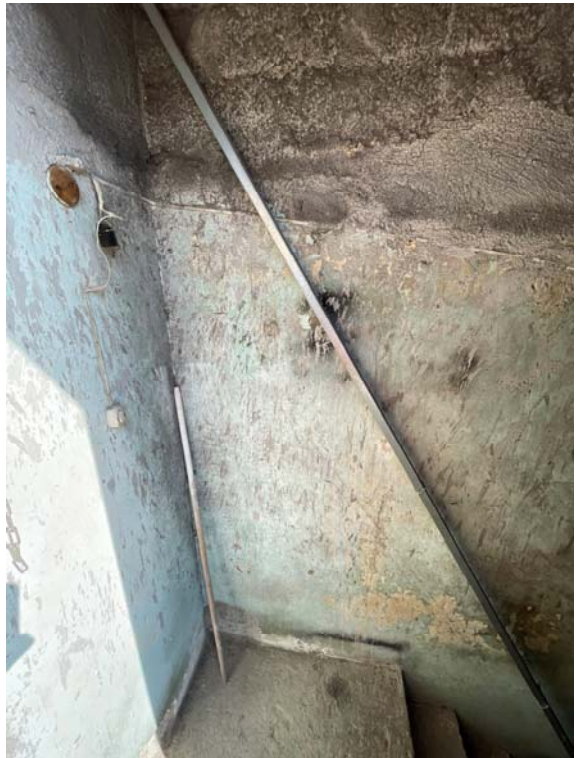
Vista del vano scala tra il piano terzo e il lastrico

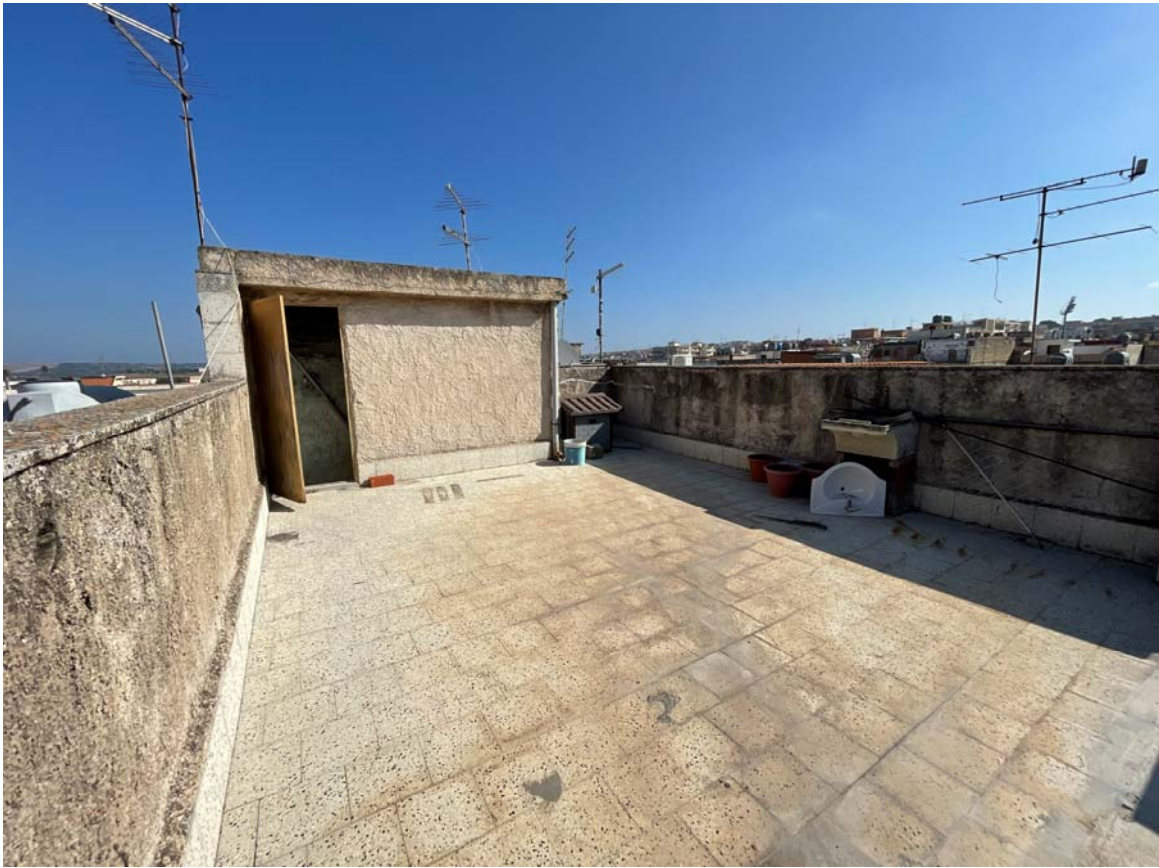
Vista del lastrico solare

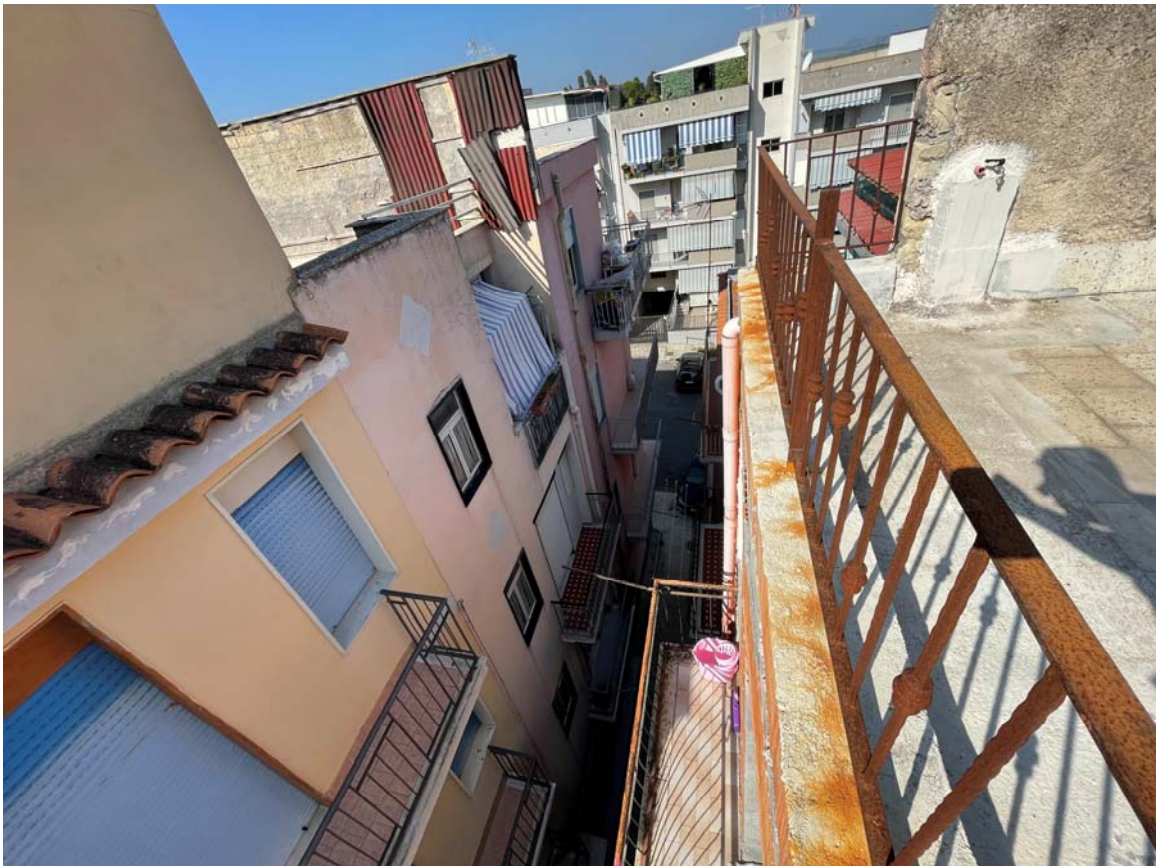
Vista dell'affaccio verso l'esterno
