**ELABORATO FOTOGRAFICO**

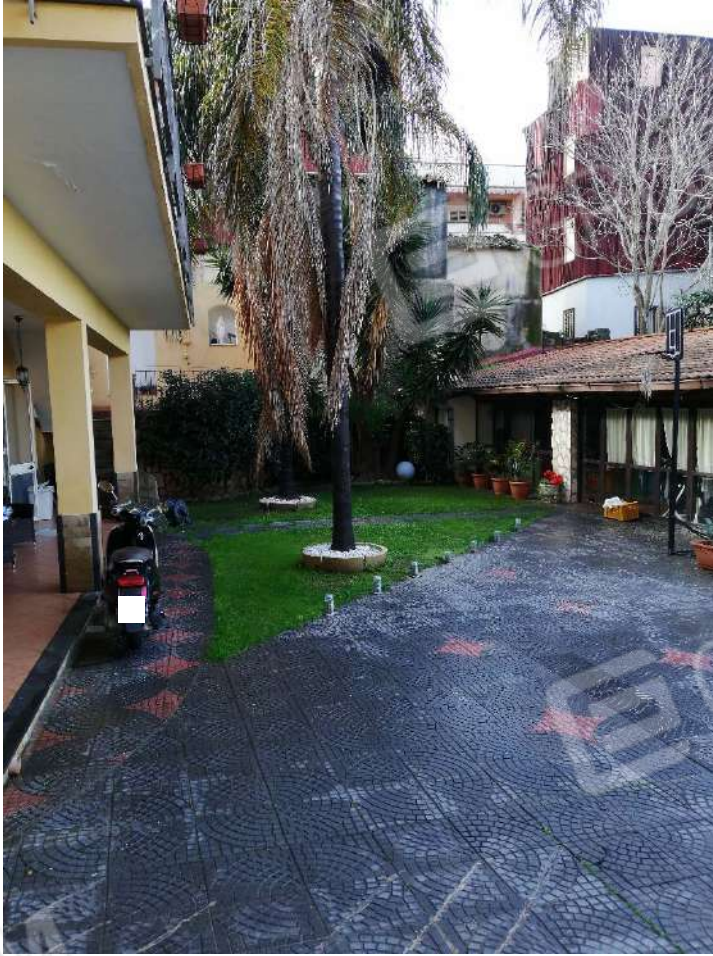
FOTO N.25 - Vista area di pertinenza piano seminterrato (p.lla 326) e fabbricato abusivo a destra sulla predetta particella

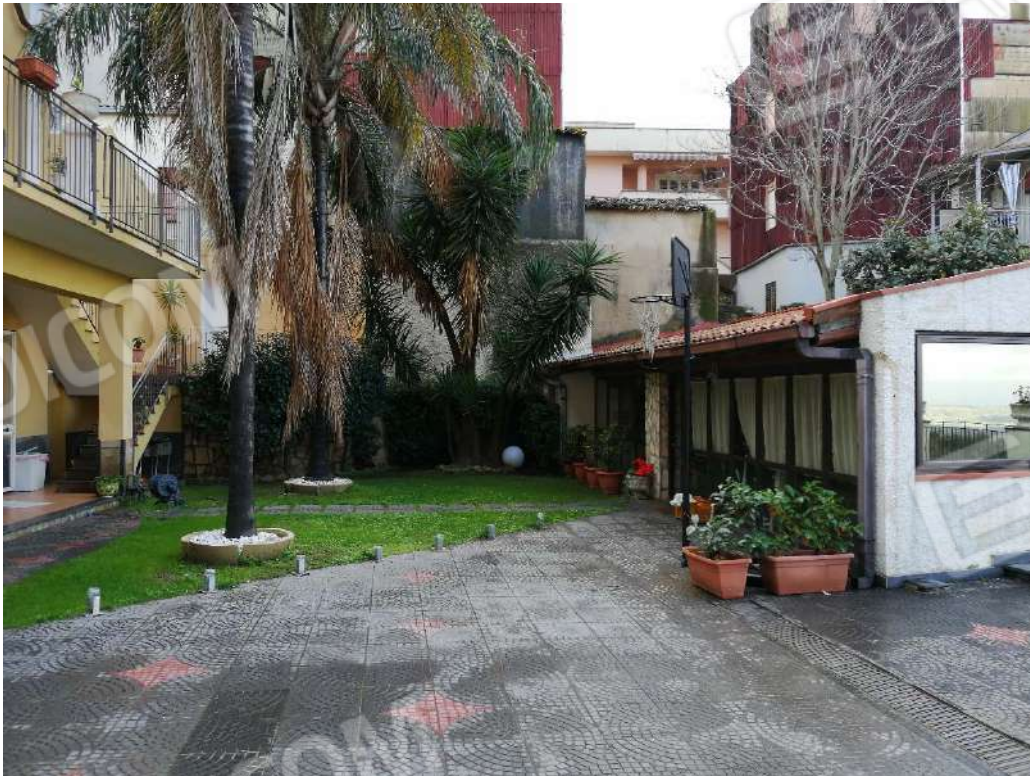
FOTO N.26 - Vista area di pertinenza piano seminterrato (p.lla 326) e fabbricato abusivo a destra

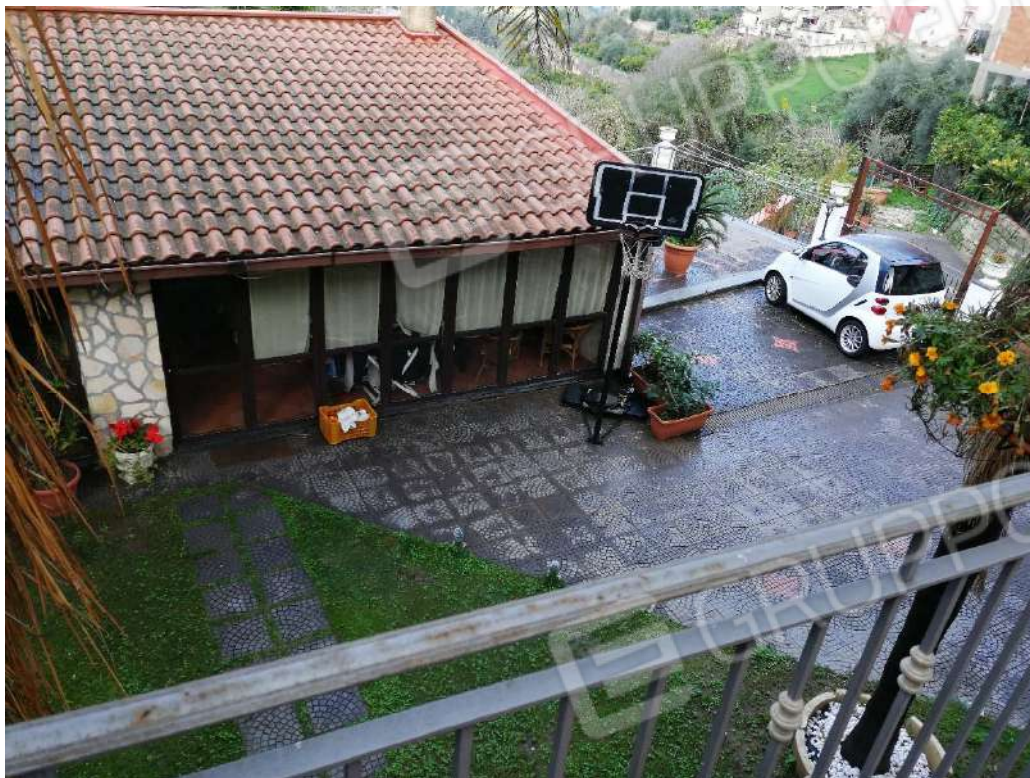
FOTO N.27 - Vista area di pertinenza piano seminterrato (p.la 326) e fabbricato abusivo sulla predetta particella

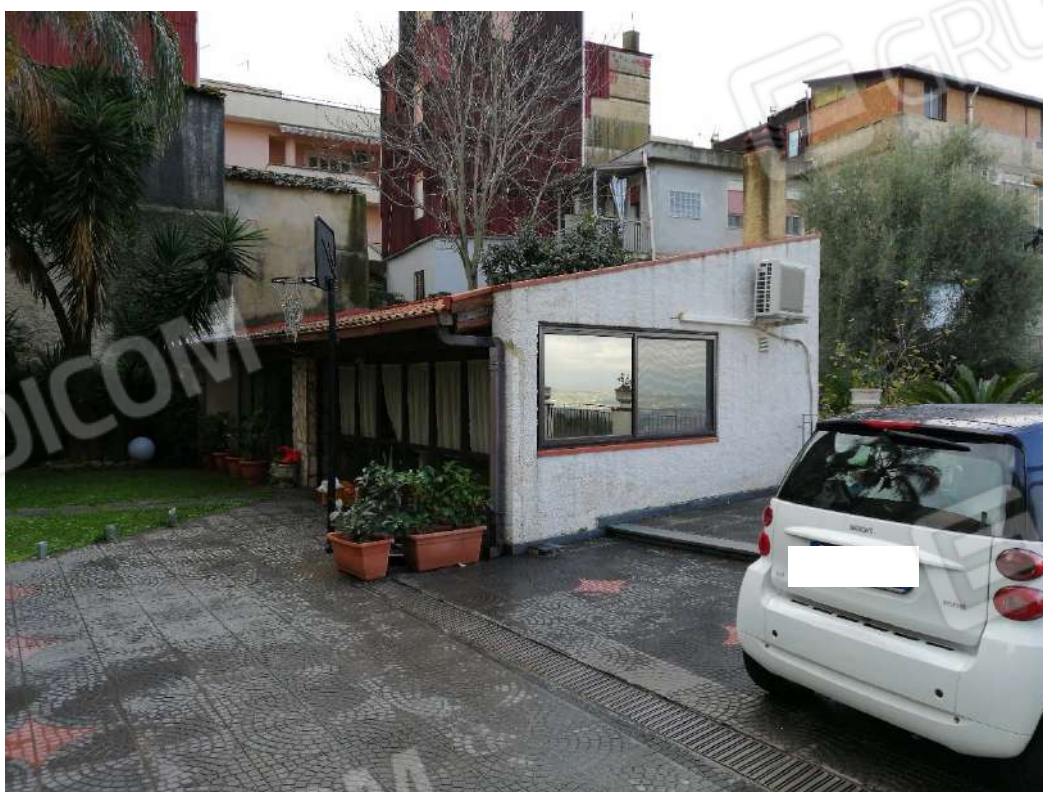
FOTO N.28 – Vista p.la 326 e fabbricato abusivo

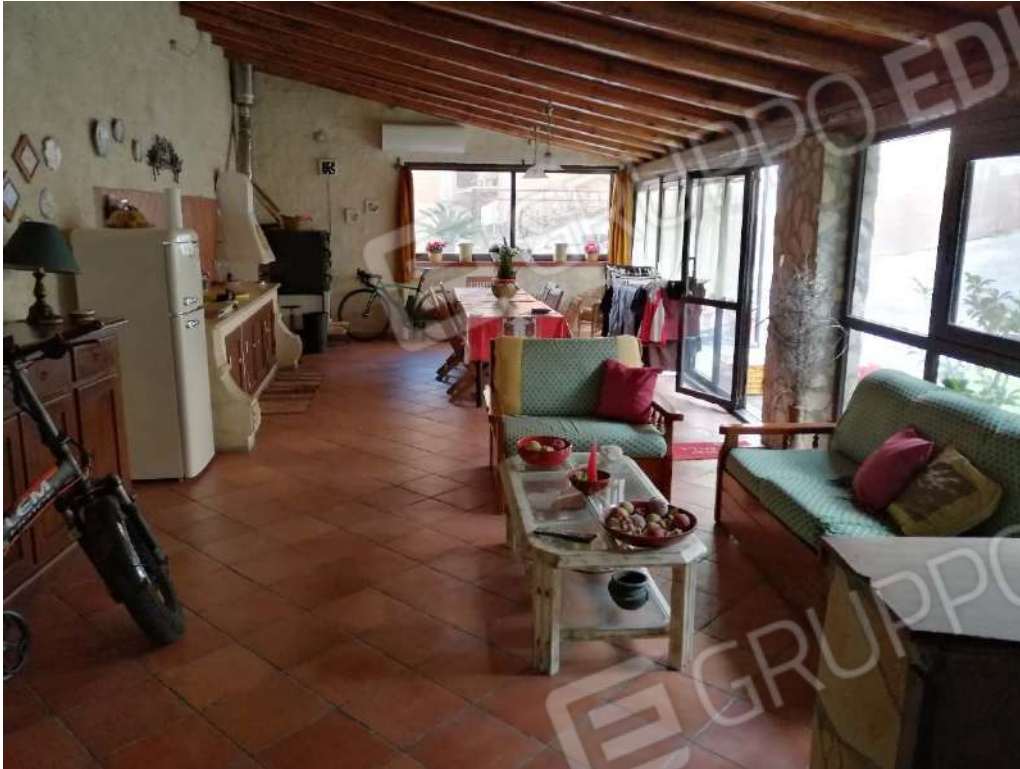
FOTO N.29 – Vista interni fabbricato abusivo su particella 326

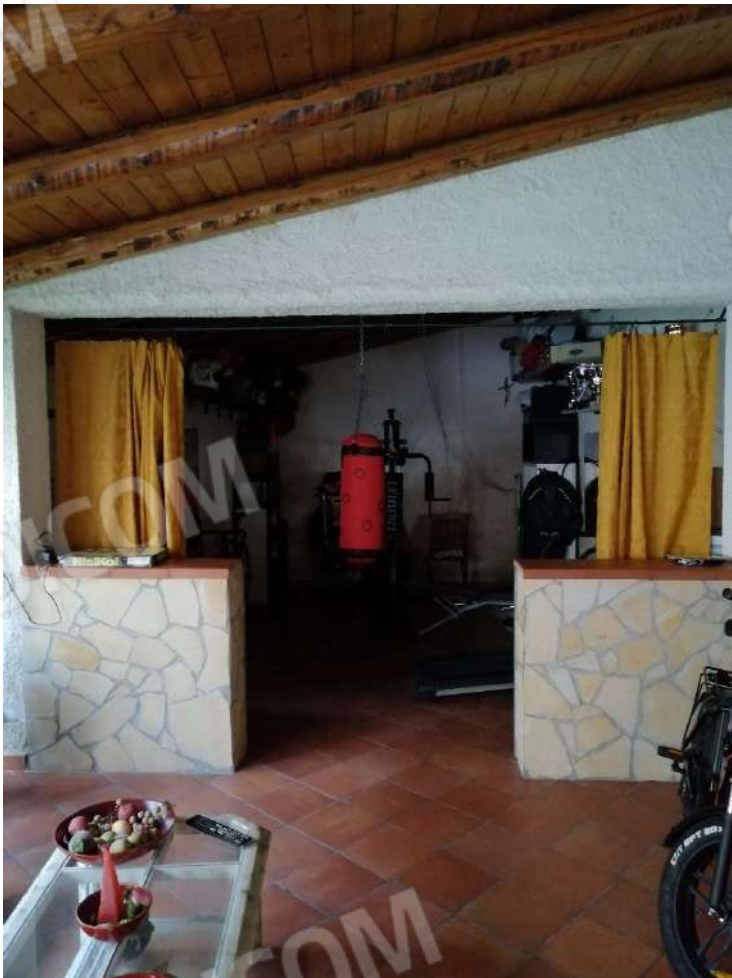
FOTO N.30 – Vista interni fabbricato abusivo su particella 326

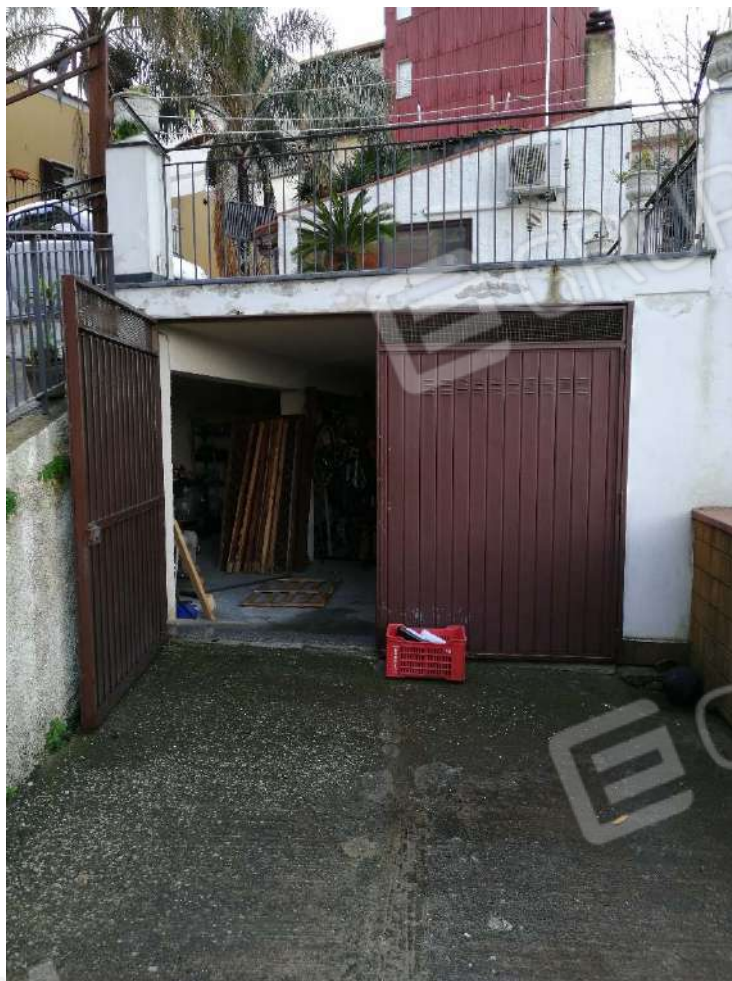
FOTO N.31 – Vista ingresso garage p.lla 326 sottostante fabbricato abusivo

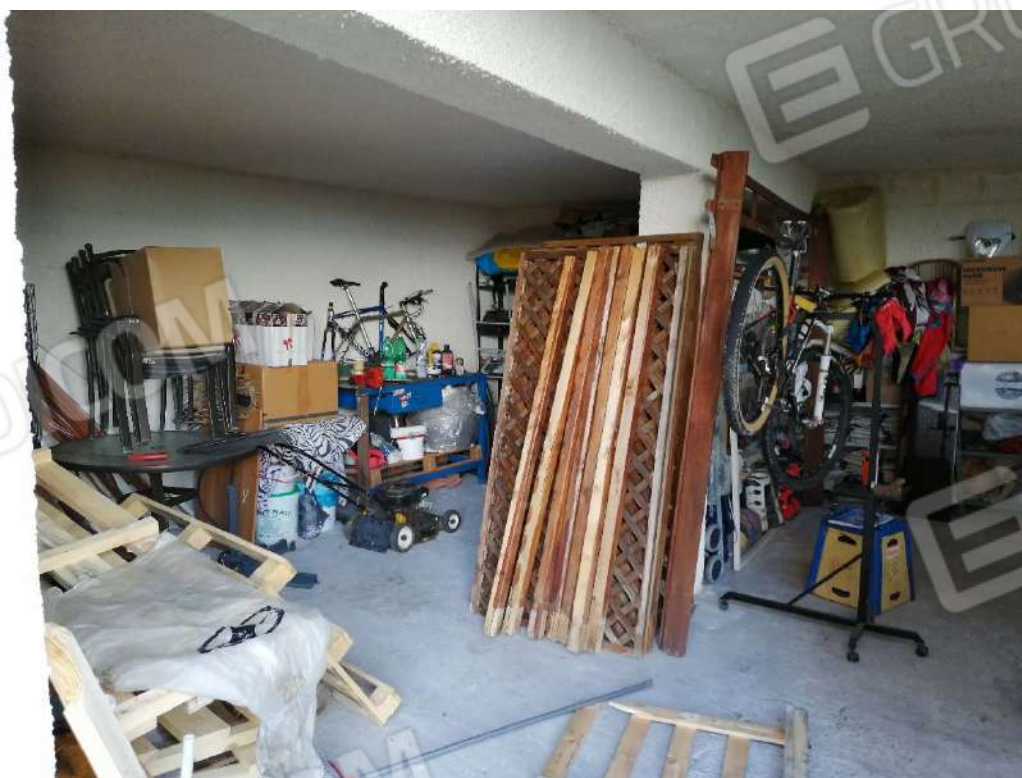
FOTO N.32 – Vista interni garage abusivo p.lla 326

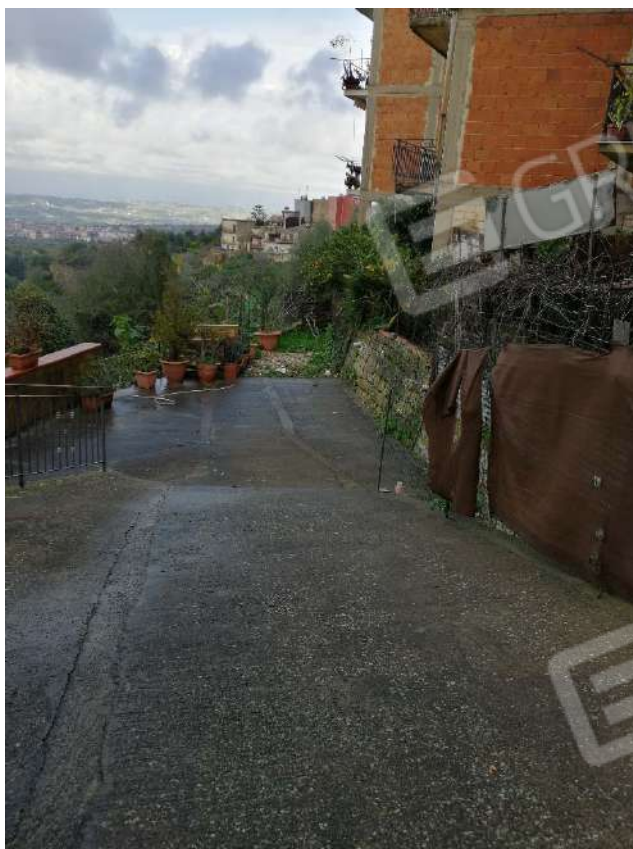
FOTO N.35 – Vista p.lla 326(confine non definito) e scivola ricadente su viabilità pubblica
